Historisch bodemonderzoek dorpshart te Knegsel

Historisch bodemonderzoek (vooronderzoek)

dorpshart
Knegsel

1508/034/RV-02

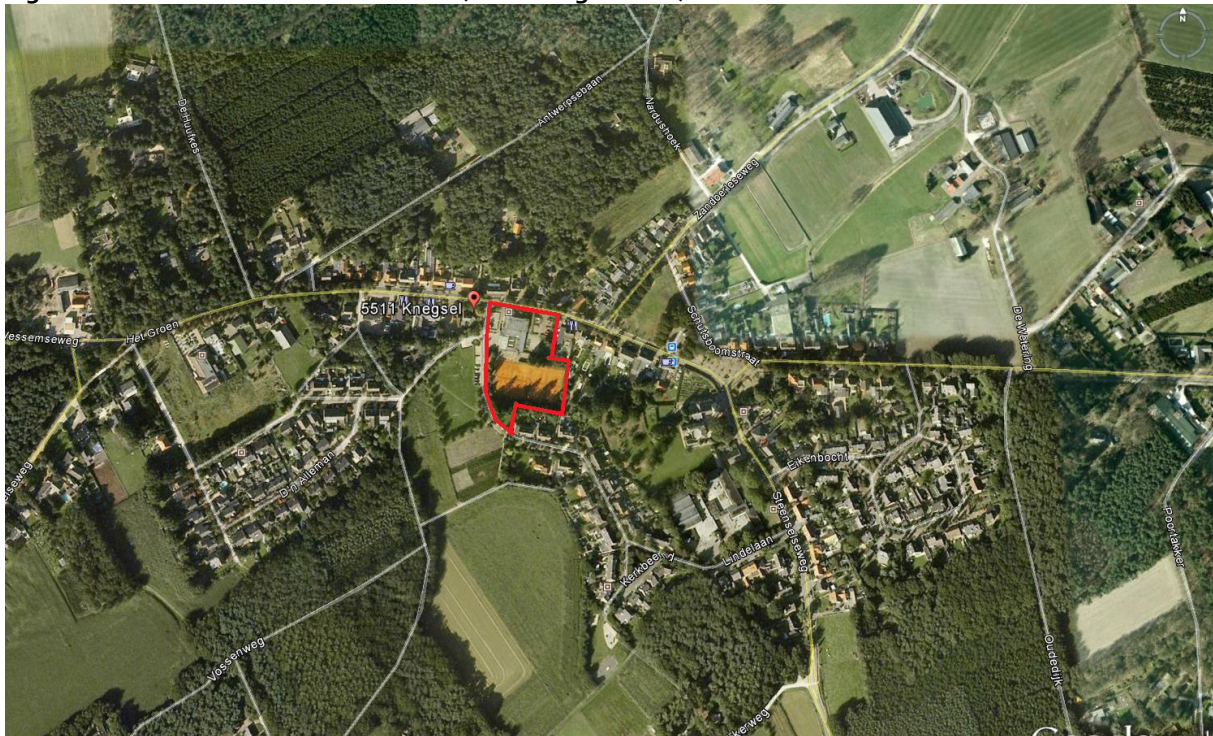
Figuur 2.1: luchtfoto onderzoekslocatie (bron Google Earth).

Op de bovenstaande luchtfoto is de voormalige bebouwing en zijn de voormalige tennisbanen nog zichtbaar.

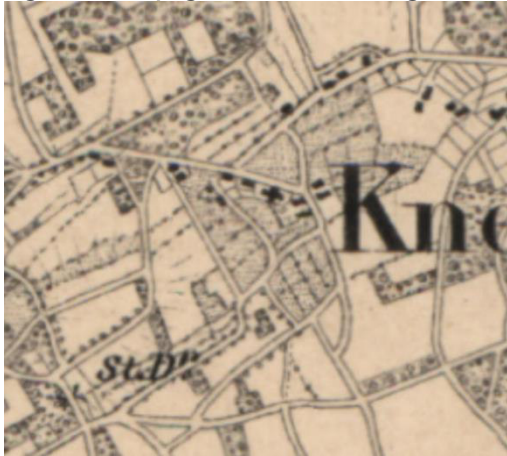
Figuur 2.2: topografische kaart Knegsel 1900 (bron: topotijdreis.nl)

Uit oude topografische kaarten (bron: topotijdreis.nl) blijkt dat reeds in de tweede helft van de negentiende eeuw sprake was van bebouwing. De voormalige bebouwing concentreert zich voornamelijk aan de noordzijde van de locatie. De aard van deze bebouwing is niet bekend. Het gemeenschapshuis is voor het eerst zichtbaar op een kaart uit 1972.

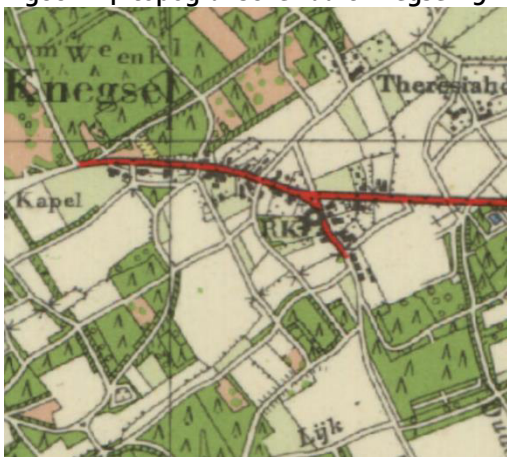
Figuur 2.4: topografische kaart Knegsel 1960 (bron: topotijdreis.nl)

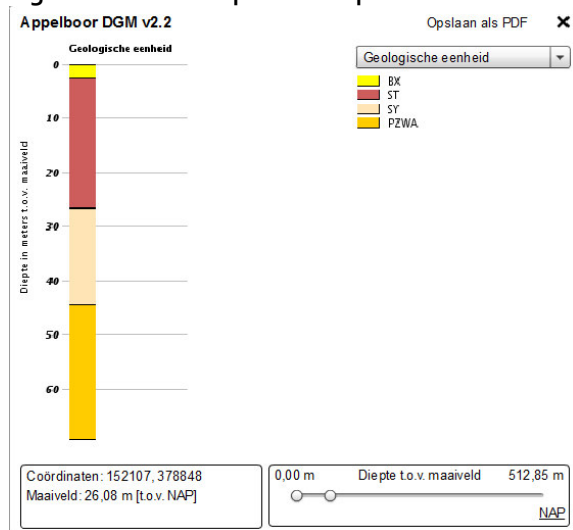
Figuur 2.6: bodemopbouw ter plaatse van de onderzoekslocatie (bron: dinoloket.nl)

In figuur 2.6 is een bodemprofiel weergegeven met daarin de opbouw van de bodem aan de hand van de geologische afzettingen.

Globaal genomen bestaat de bovenste 25 tot 30 m van de bodem uit afzettingen van de Formatie van Boxtel en de Formatie van Sterksel.
