Vestiging, datum : Nuenen, 19 juni 2014
Ons kenmerk : 1405/106/SR
Uw kenmerk : -
Behandeld door : Susanne Roijen
Doorkiesnummer : 040 -2 907 377
Gecontroleerd door : Arjan de Jong
Betreft : **verkennend asbestonderzoek ontwikkelingsgebied Landhof te Meerhoven
(gemeente Eindhoven)**

1. Aanleiding en doelstelling

Opdrachtgever Gemeente Eindhoven
Project Landhof Kavel 2
Titel SITUATIETEKENING

Opdrachtgever	Gemeente Eindhoven
Project	Landhof deelgebied Noord
Titel	SITUATIEKENING

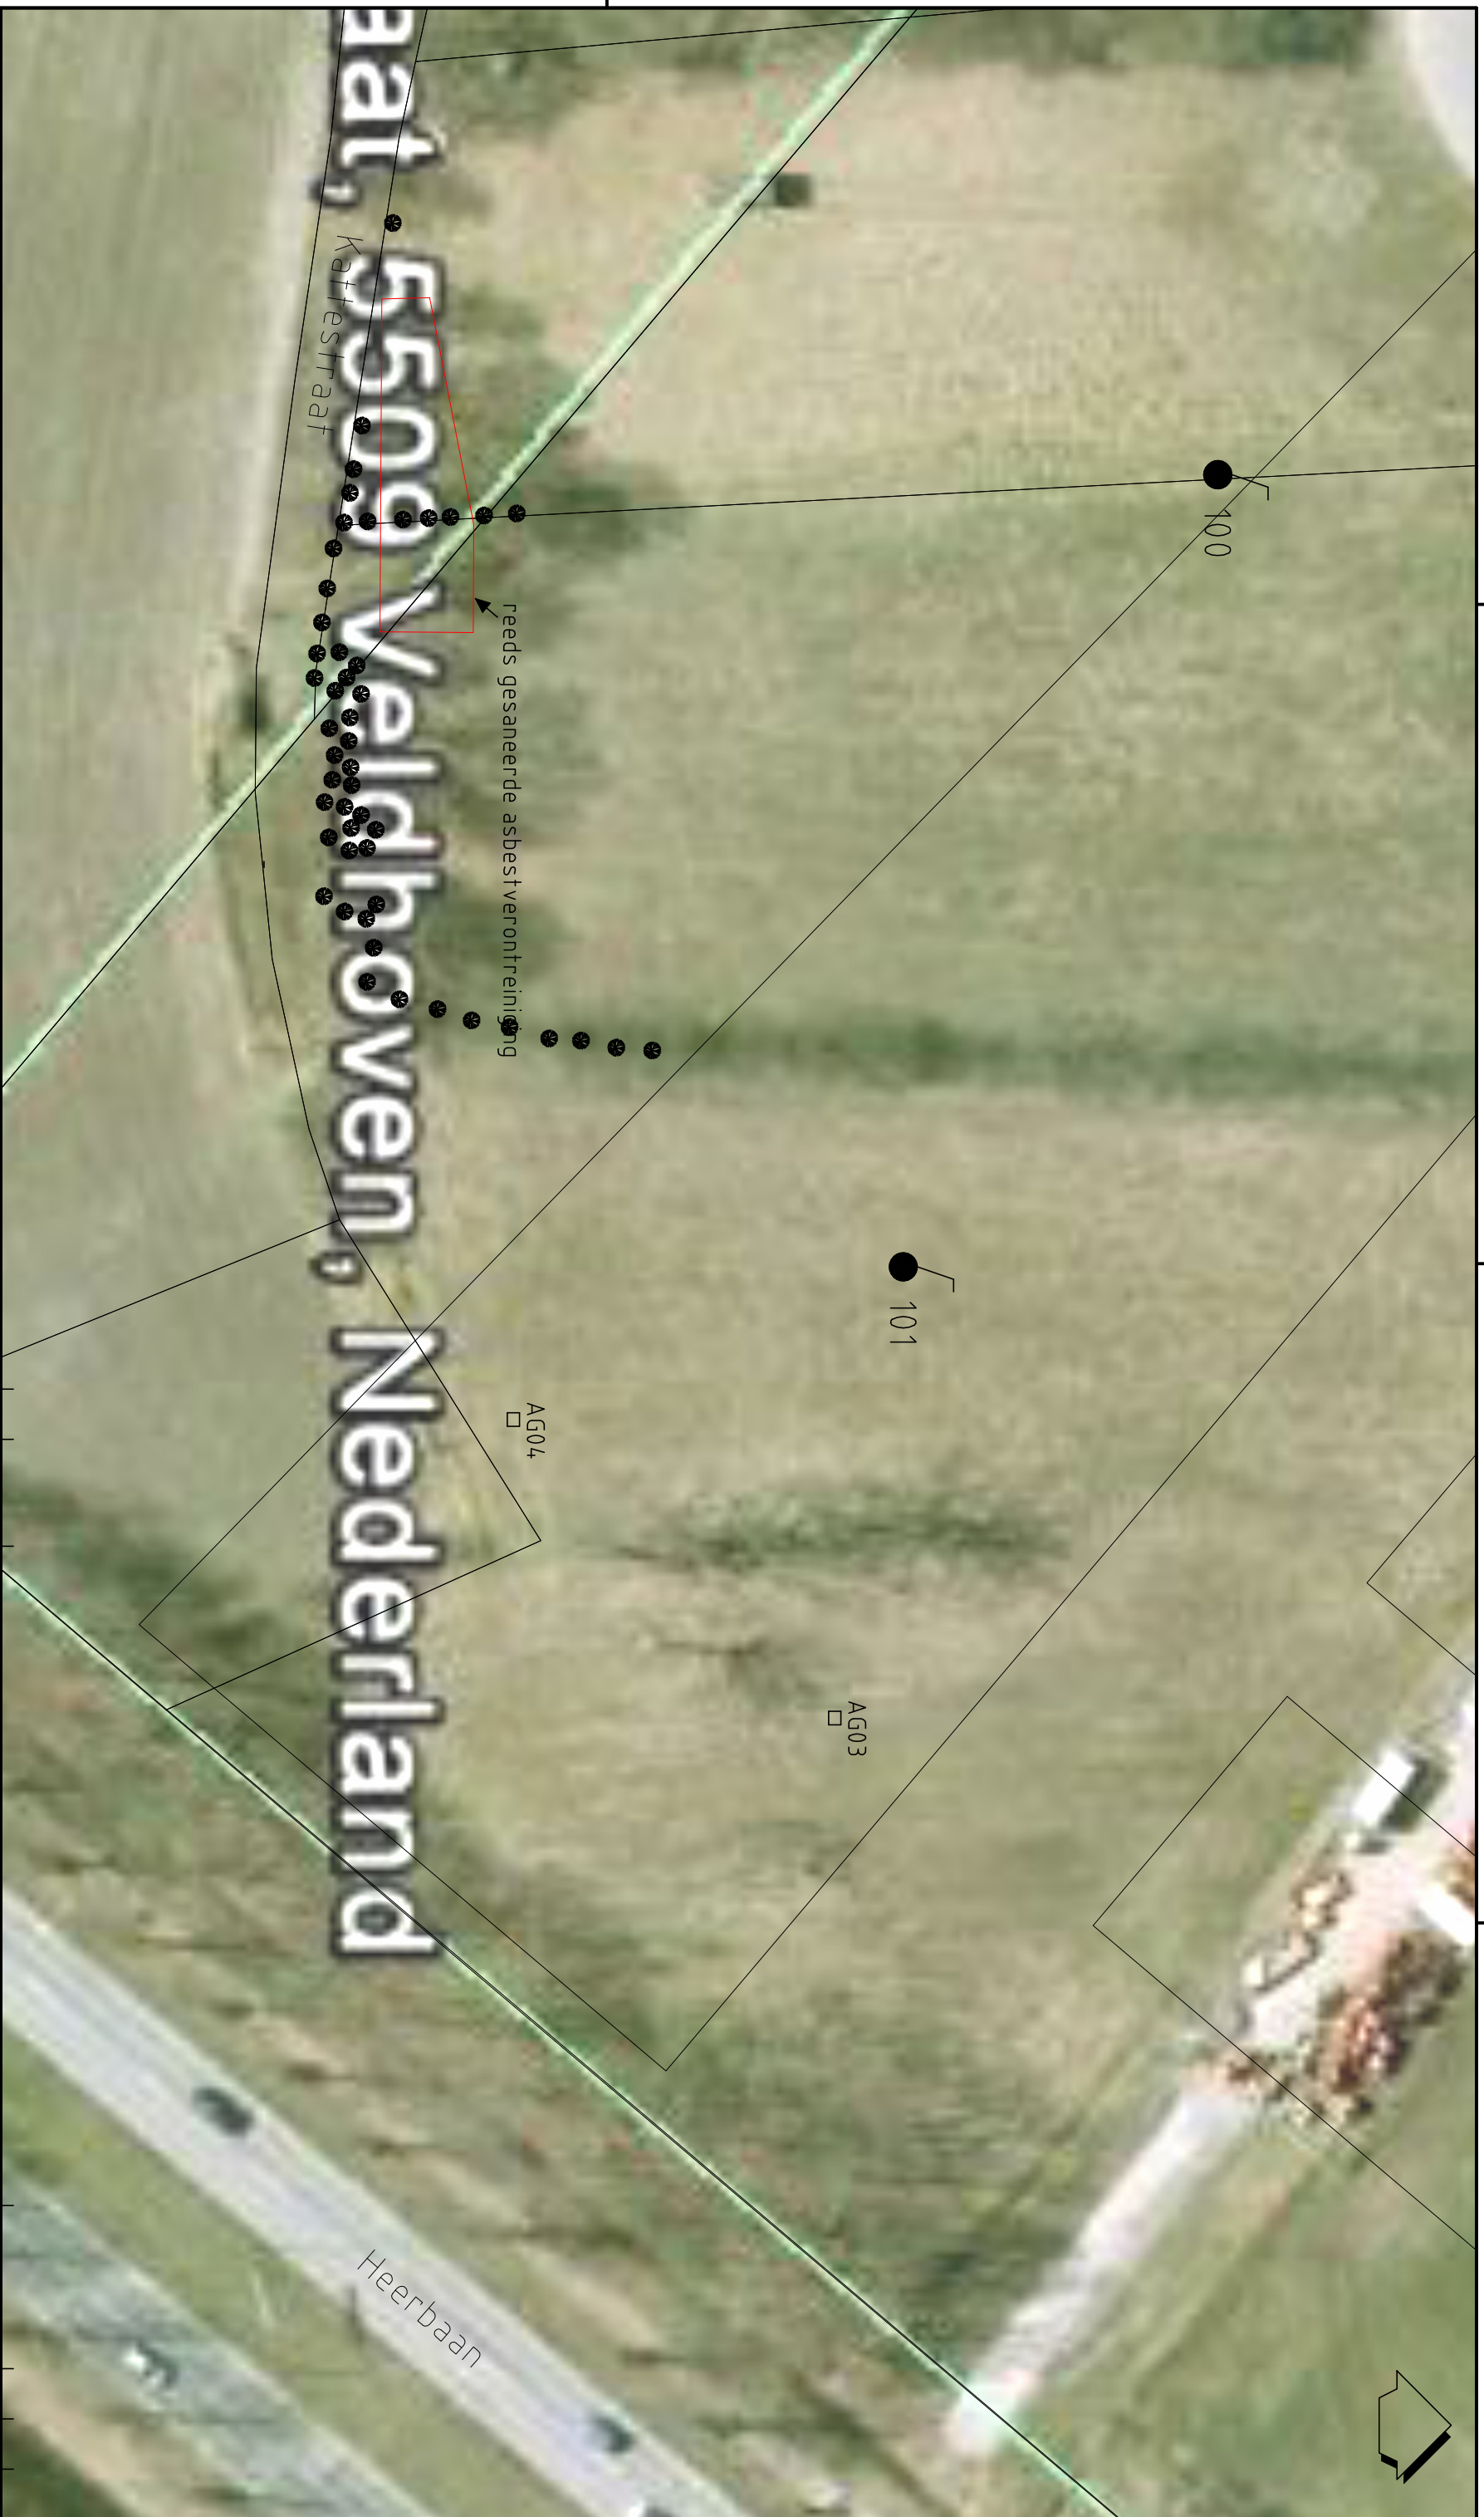
BIJLAGE 2: SITUATIETEKENING

De bij de werkzaamheden vrijkomende grond is in het veld organoleptisch (zintuiglijk) beoordeeld. Hierbij zijn de in de onderstaande tabel weergegeven afwijkingen in de bodem waargenomen die duiden op een mogelijke verontreiniging met asbest.

deel-gebied	inspectie-gat	traject (m-mv)	zintuiglijk asbestverdacht materiaal	overige afwijkingen	einddiepte (m-mv)
kavel 2	AG03	0,0 - 0,5	ja 2 stukjes AV01 (7,67 gram)	zwak baksteenhoudend	1,4
		0,5 - 0,9	nee	sporen baksteen	
	AG04	0,0 - 0,5	nee	zwak puinhoudend	0,5
deelgebied	AG60	0,0 - 0,5	nee	matig puinhoudend	0,5
noord	AG61	0,0 - 0,5	nee	sporen puin	0,5
	AG64	0,0 - 0,5	nee	sporen puin	0,5

reeds gesaneerde asbestverontreiniging

AG04

AG03

Ter plaatse van kavel 2 zijn twee inspectiegaten gegraven. In één van deze gaten zijn twee stukjes asbestverdacht materiaal aangetoond. In het laboratorium is de samenstelling van het materiaal vastgesteld. Hieruit blijkt dat het materiaal 10 tot 15 % chrysotiel en 2 tot 5 % crocidoliet bevat. Het materiaal is aanwezig in hechtgebonden vorm. De indicatieve gewogen asbestconcentratie in de grond is berekend op 54 mg/kg d.s. Voor het bepalen van de daadwerkelijke asbestconcentratie dient een nader asbestonderzoek uitgevoerd te worden.

Ter plaatse van kavel 2 dient door middel van een nader onderzoek vastgesteld te worden of sprake is van een grondverontreiniging met asbest. Indien dit het geval is, dient bepaald te worden wat de omvang van de verontreiniging is.

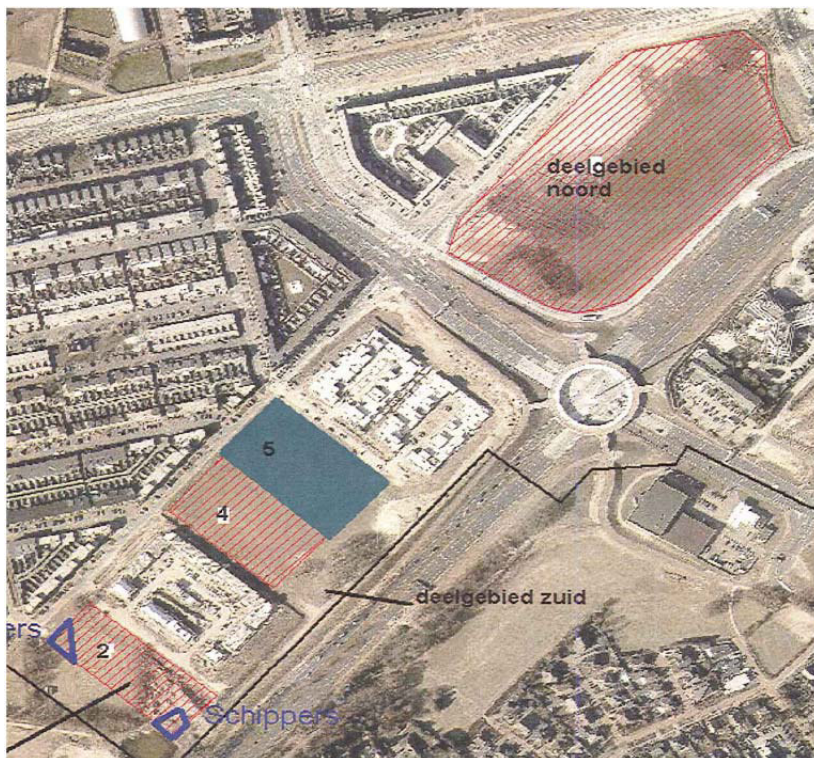
Ligging deelgebieden

Deelgebied	Oppervlakte (m ²)	Kadastrale aanduiding
Kavel 2	Ca. 8.000	Gemeente: Strijp Sectie: G Nummers: 555, 2768, 2769 (ged.) en 2770 (ged.)
Kavel 4 en 5	Ca. 17.500	Gemeente: Strijp Sectie: G Nummers: 2769 (ged.), 2933 en 2934
Deelgebied Noord	Ca. 38.000	Gemeente: Strijp Sectie: G Nummers: 338, 339, 415 en 2903 (ged.)
