## Milieuhygiënisch onderzoek Van Vorststraat 1 en 50 Eindhoven

## Milieuhygiënisch onderzoek

**betreffende de locatie**  
Van Vorststraat 1 en 50  
Eindhoven

**documentkenmerk**  
1502/138/TB-01

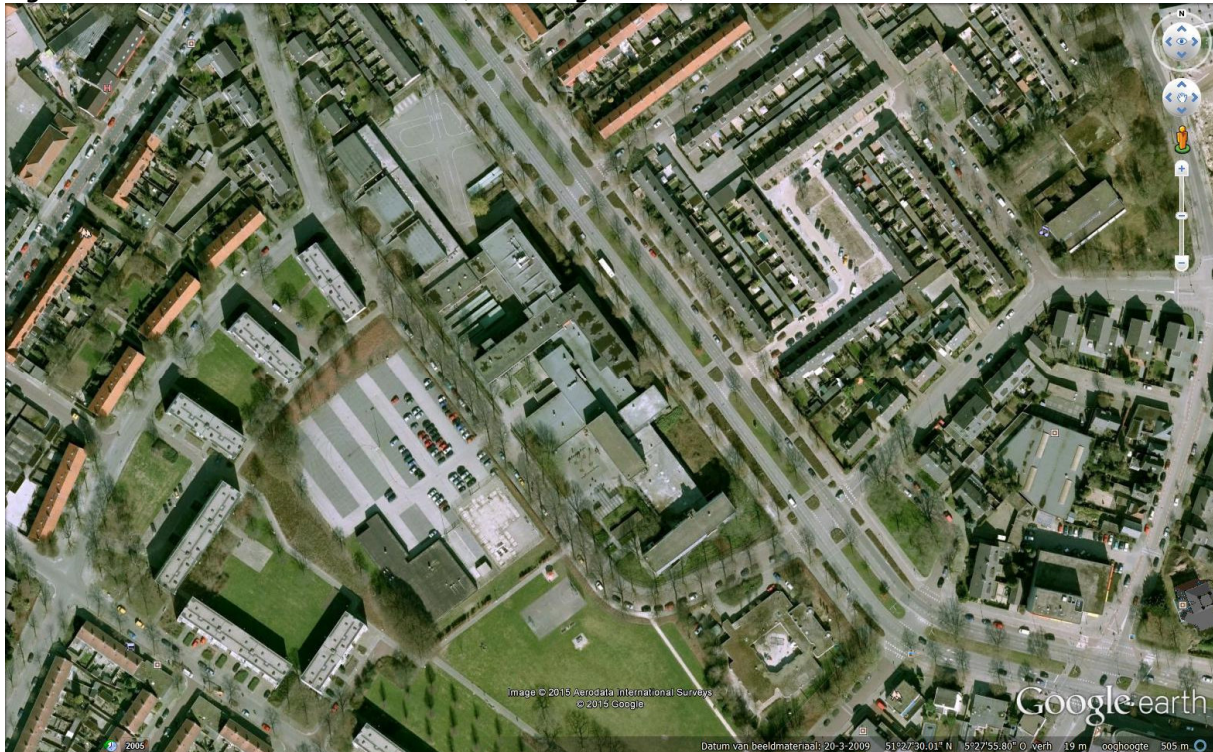
**Figuur 2.1: luchtfoto onderzoekslocatie (bron Google Earth).**

Voor zover bekend zijn op de onderzoekslocatie en in de directe omgeving geen potentieel verontreinigende activiteiten uitgevoerd en hebben zich geen calamiteiten voorgedaan waardoor de bodem verontreinigd kan zijn geraakt.

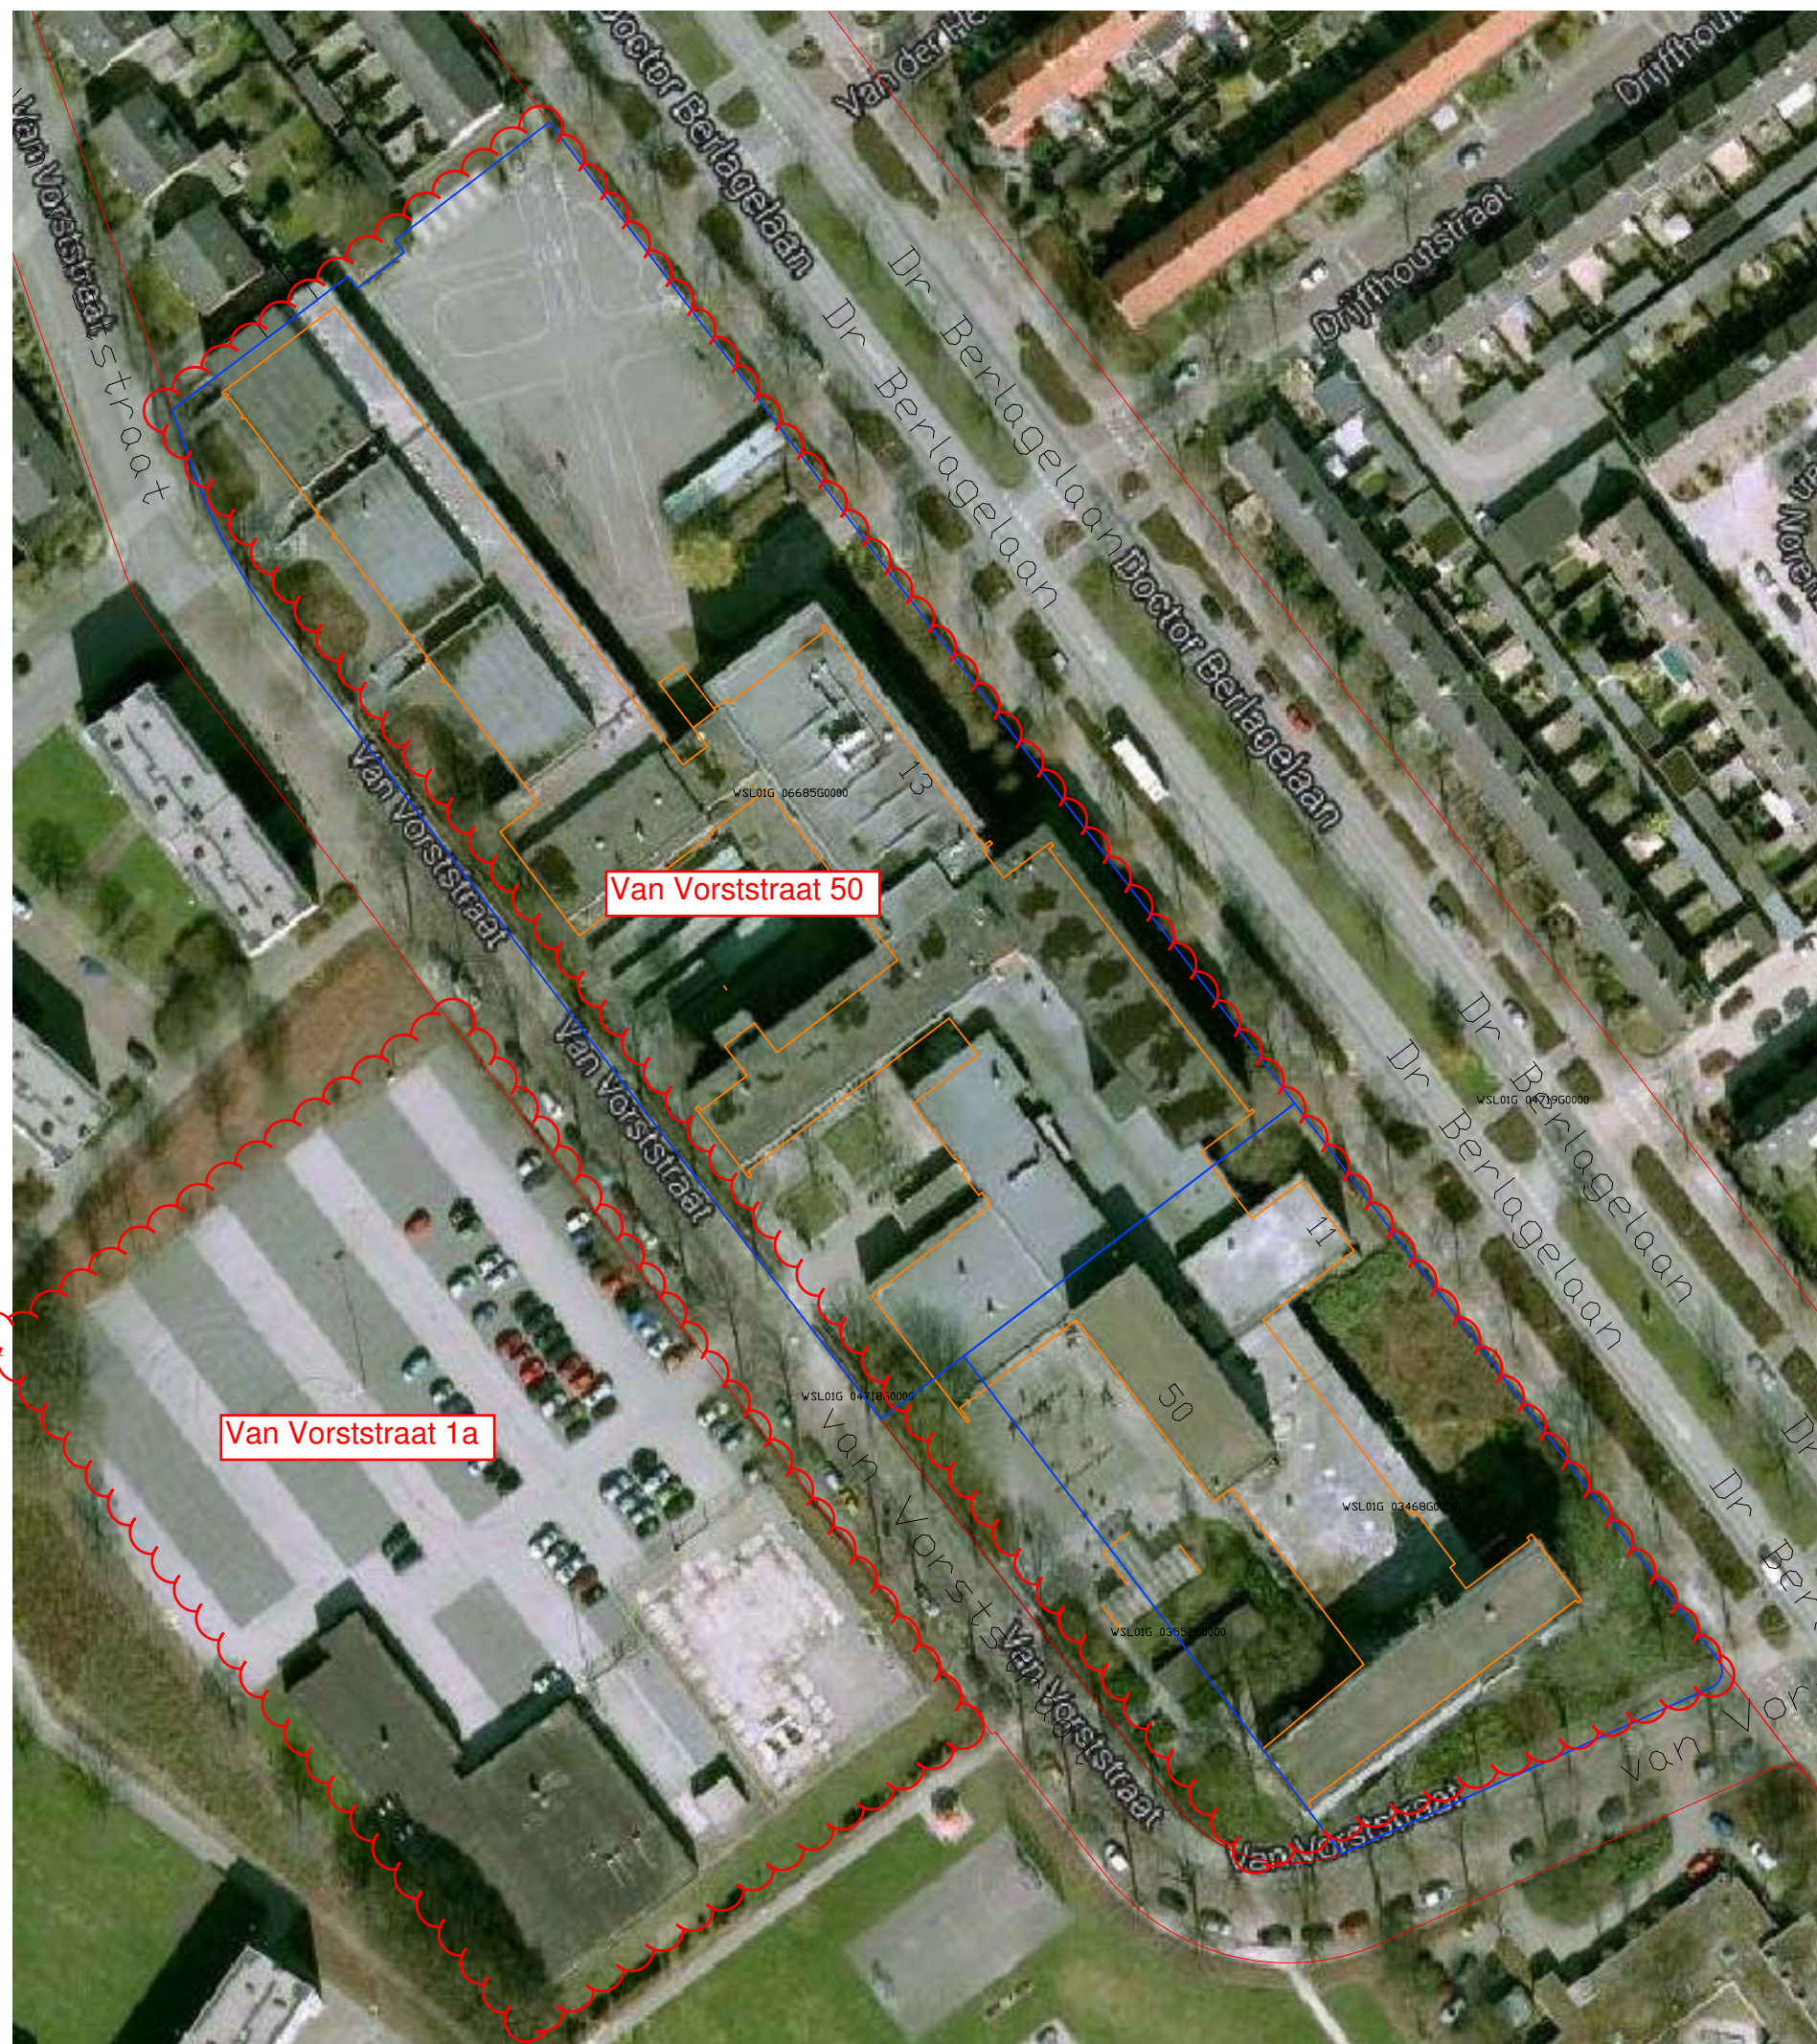
Kadastrale omgeving  
 Gebouw SUMMA  
 Terrein SUMMA

ADRES:	Van Vorststraat 50 Eindhoven	
BOUWLAAG:	Situatie	BLAD
ONDERDEEL:	Kadaster + Earth	
X-REF:	Schaal: 1:1000	Gewijzigd:
	Datum: 20-02-2014	
	Afmeting: A3	
Definitief		Getekend: MJ

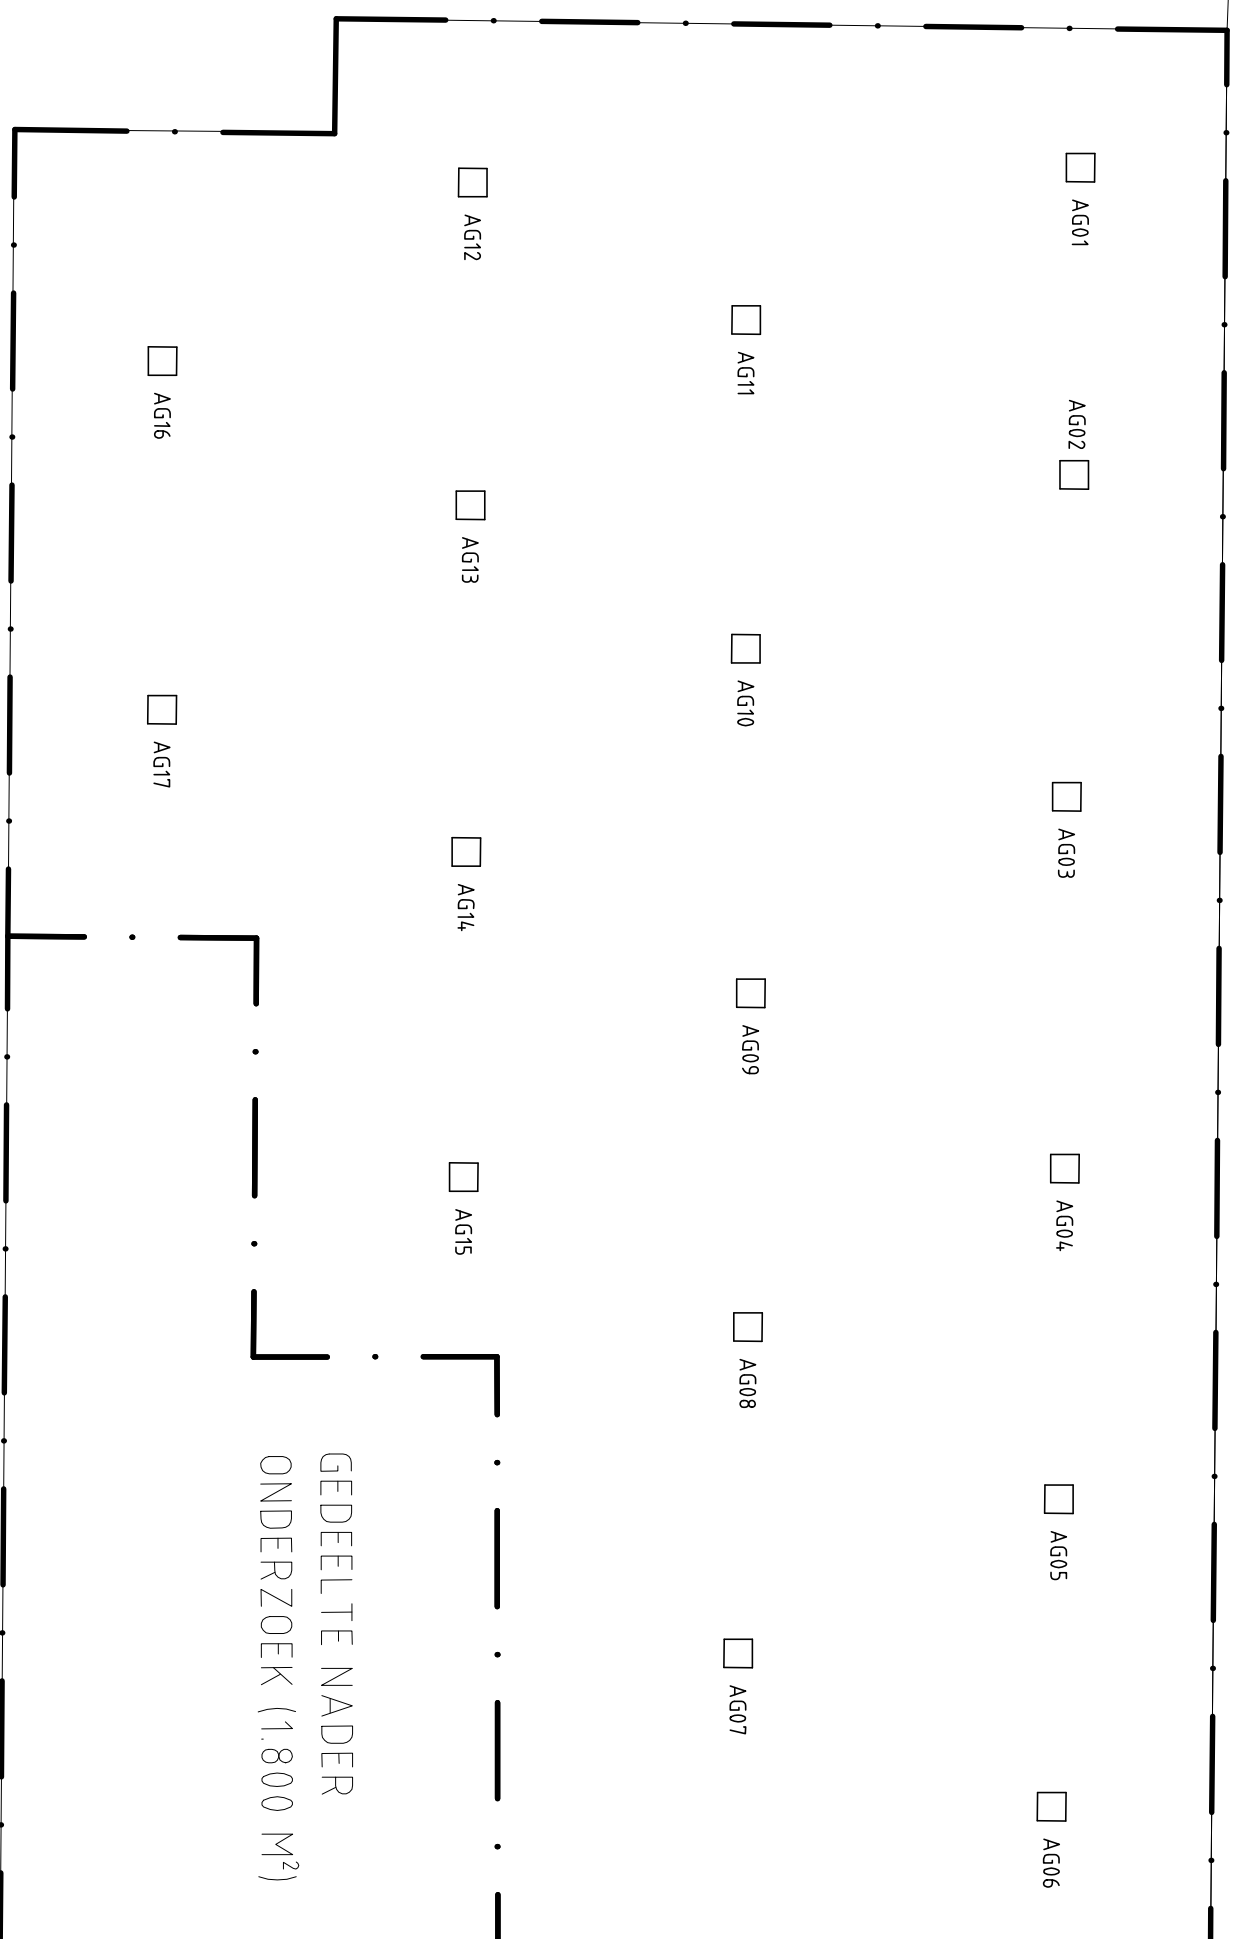
Aangezien op het overige onverdachte terreindeel zowel zintuiglijk als analytisch geen asbest is aangetoond, kan worden geconcludeerd dat de bodem niet asbesthoudend is. Een gedeelte van het onverdachte terreindeel is nader onderzocht omdat in één inspectiegat (AGo1) asbest is aangetroffen (plaatmateriaal).

GEDEELTE VERKENNEND ONDERZOEK (7.350 M<sup>2</sup>)

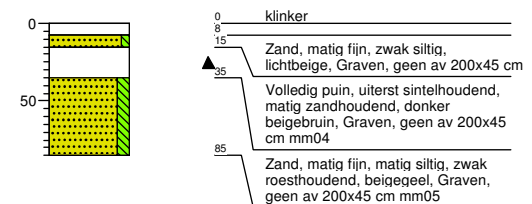
Boring: sl14  
Boormeester: Koen Belemans

Datum: 30-06-2015

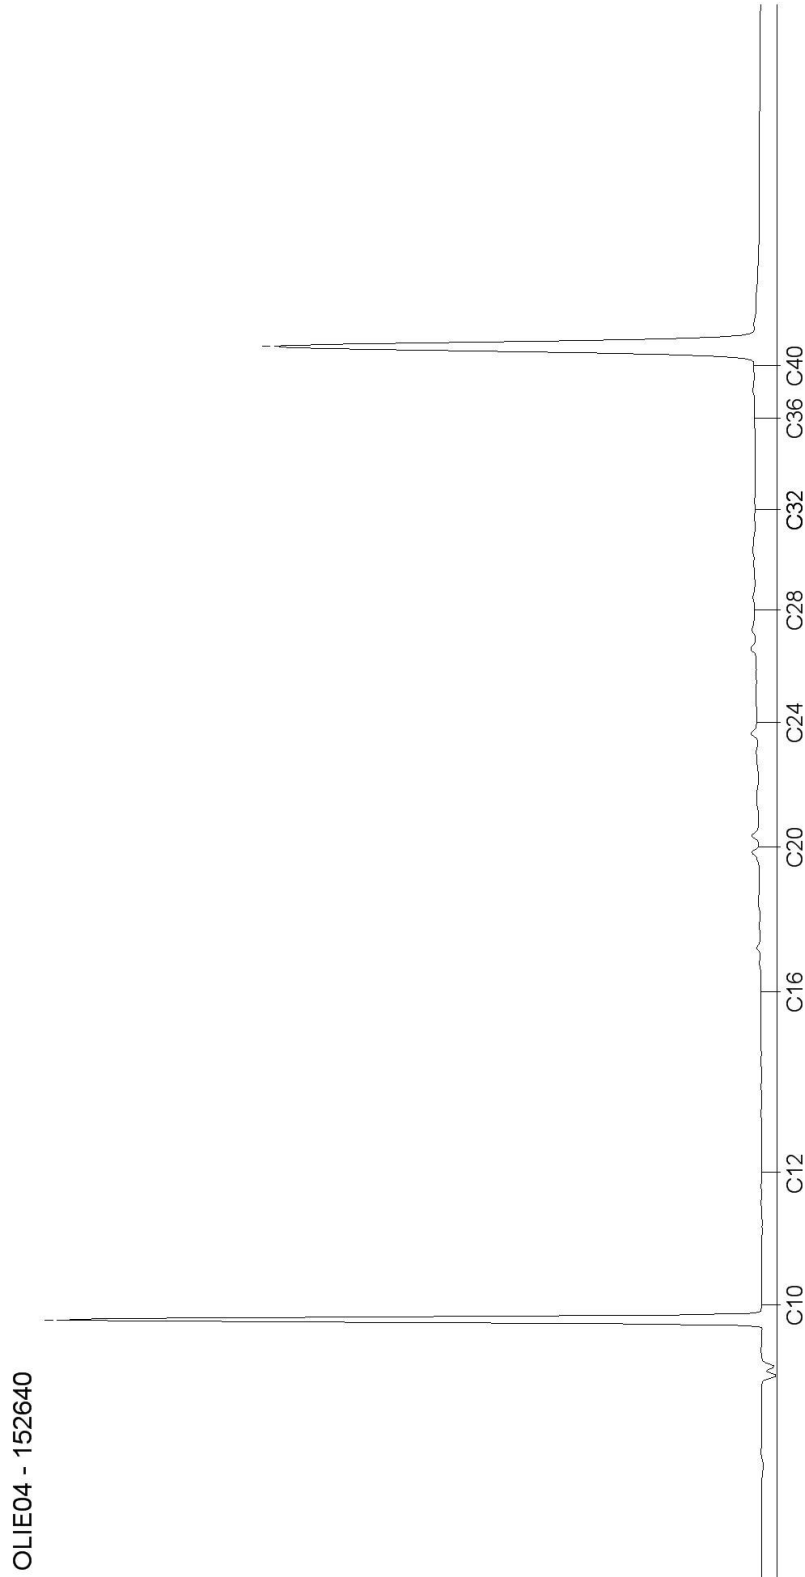
Chromatogram for Order No. 499022, Analysis No. 152640, created at 30.04.2015 07:15:24

**Monsteromschrijving: B10 (8-40) B12 (25-50) B15 (15-65) B24 (8-25)**
