## Nader bodemonderzoek Stratumsedijk 22 Eindhoven

## Nader bodemonderzoek

Stratumsedijk 22  
Eindhoven

1608/040/BD-01

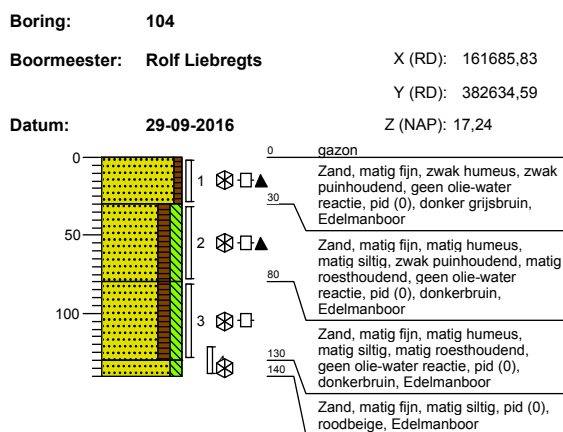
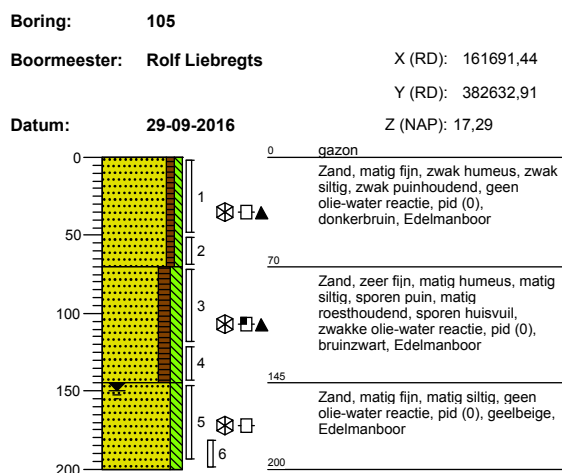
**BIJLAGE 3: BOORPROFIELEN**

De boorprofielen zijn weergegeven in bijlage 3. Uit de boorprofielen blijkt dat de vaste bodem op de locatie tot 2,0 m-mv (maximaal verkende diepte) bestaat uit matig fijn, zwak tot sterk siltig, en zwak tot matig humeus zand.

boring	traject (m-mv)	afwijking	einddiepte (m-mv)
100	0,00 – 0,30 0,30 – 1,40	zwak puinhoudend zwak puinhoudend, 1 ppm, zwakke olie-water reactie	2,0
101	0,15 – 1,50	zwak puinhoudend, zwak kolengruishoudend	1,6
102	0,00 – 1,30	zwak puinhoudend	1,3
103	0,00 – 1,40	zwak puinhoudend, sporen kolengruis	1,5
104	0,00 – 0,80	zwak puinhoudend	1,4
105	0,00 – 0,70 0,70 – 1,45	zwak puinhoudend sporen puin, sporen huisvuil, zwakke olie-water reactie	2,0
106	0,00 – 1,50	sporen puin	2,0
107	0,00 – 0,30 0,30 – 0,70 0,70 – 1,20	sporen puin zwak puinhoudend sporen puin	2,0
108	0,00 – 0,40 0,40 – 0,70 0,70 – 1,00	matig puinhoudend zwak puinhoudend sporen puin, matig kolengruishoudend, zwakke olie-water reactie	1,0
109	0,00 – 0,30 0,30 – 0,80 0,80 – 1,30	zwak puinhoudend matig puinhoudend zwak puinhoudend, zwak kolengruishoudend	2,0
110	0,00 – 1,30	zwak puinhoudend	2,0
