Bezonningsbeelden Vogelzang-terrein en omgeving 2018

In de linker kolom de bezonning na realisatie van het planvoornemen. In de rechter kolom de bezonning van de huidige planologische situatie.

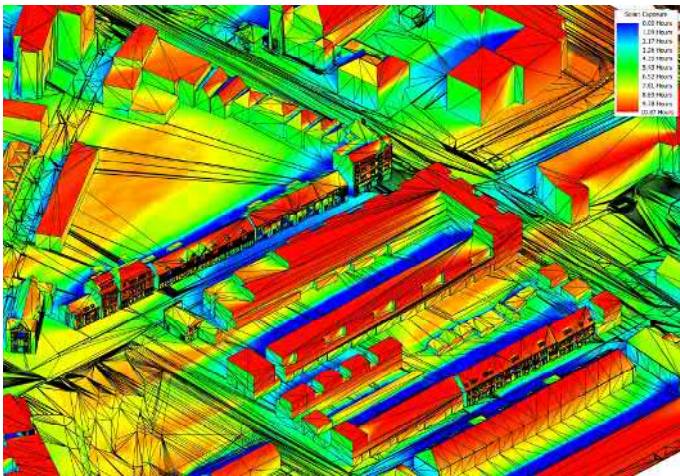
Situatie 5 maart

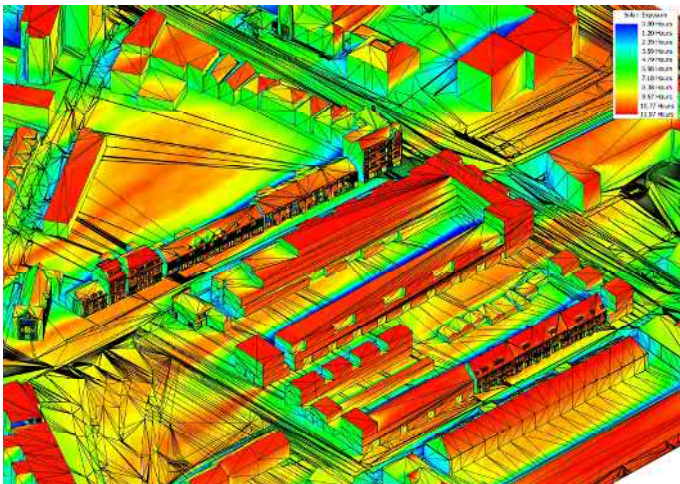
Situatie 21 maart

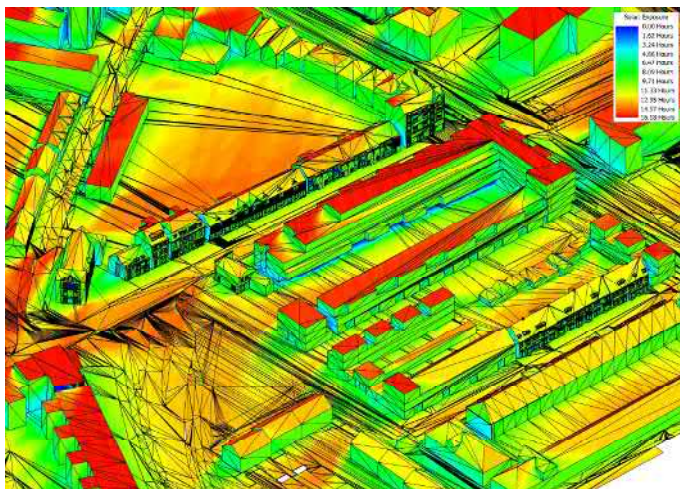
Situatie 21 juni

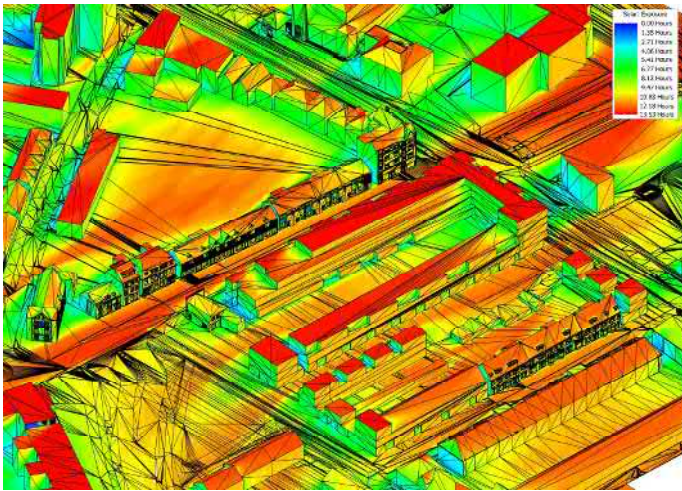
Situatie 1 september

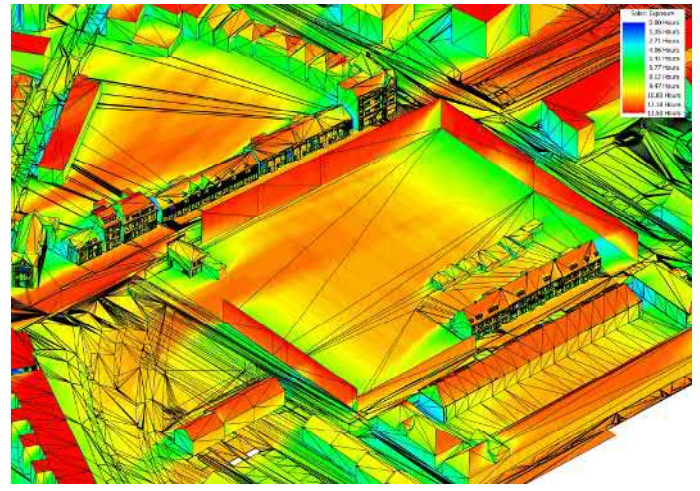
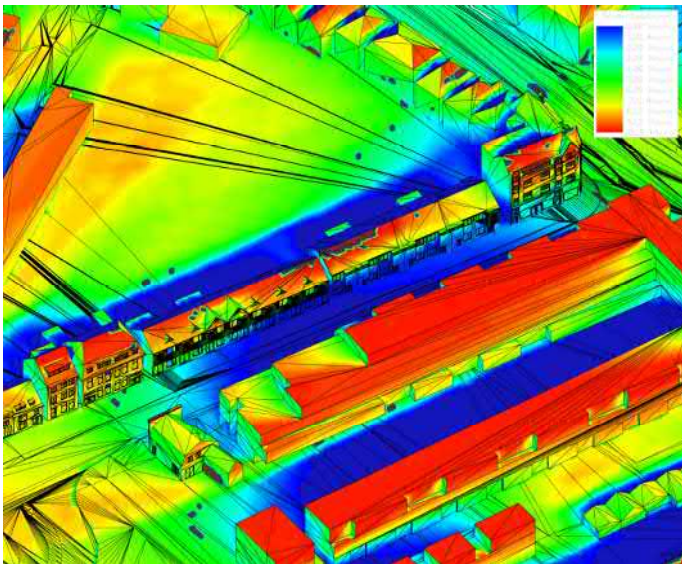
Situatie 19 februari
