## **Asbestonderzoek funderingslaag onder asfaltverharding parkeerterrein P5 Eindhoven Airport**

**6 september 2018**

| <b>Projectnummer</b> | 1262090 |

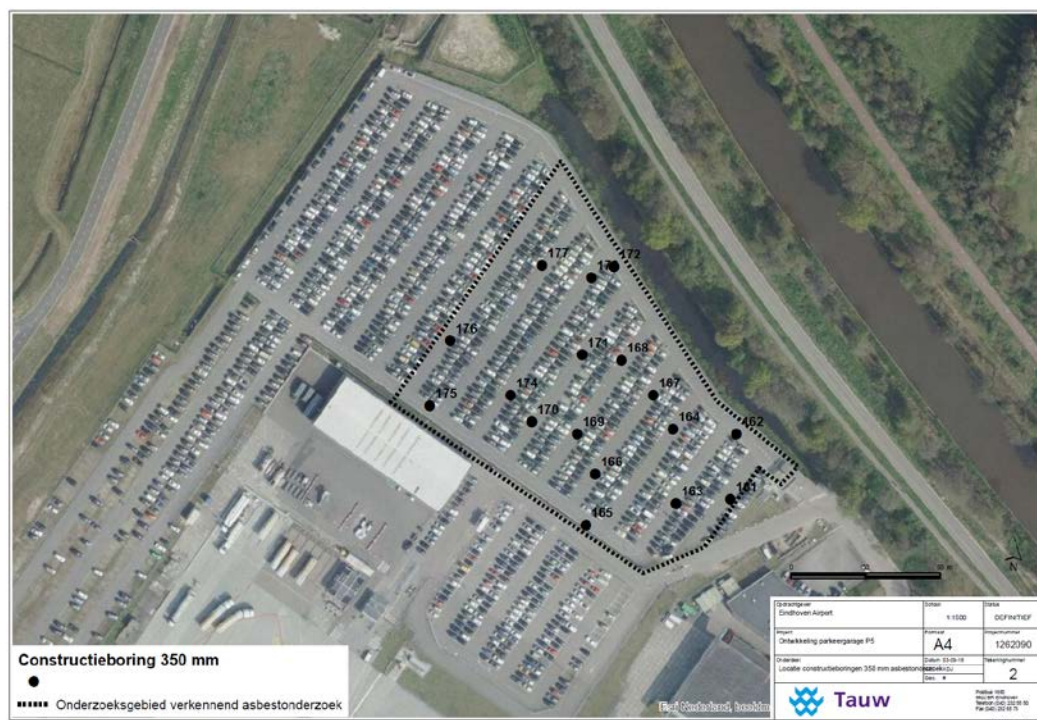
Figuur 2.1 Onderzoekslocatie gedeelte P5 voor verkennend asbestonderzoek (cf. NEN5897)

Uit dit onderzoek blijkt dat de fundering van het oostelijk deel van de asfaltverharding van de parkeerplaats P5 50 mg/kg d.s. aan asbest bevat. Dit onderzoek was slechts indicatief en niet uitgevoerd conform de NEN 5897. Op basis van de resultaten van het indicatief uitgevoerde onderzoek werd geadviseerd voor dit gedeelte van de fundering een volledig verkennend asbestonderzoek uit te voeren conform de NEN 5897. In figuur 2.1 staat de exacte locatie van het verkennend asbestonderzoek weergegeven.

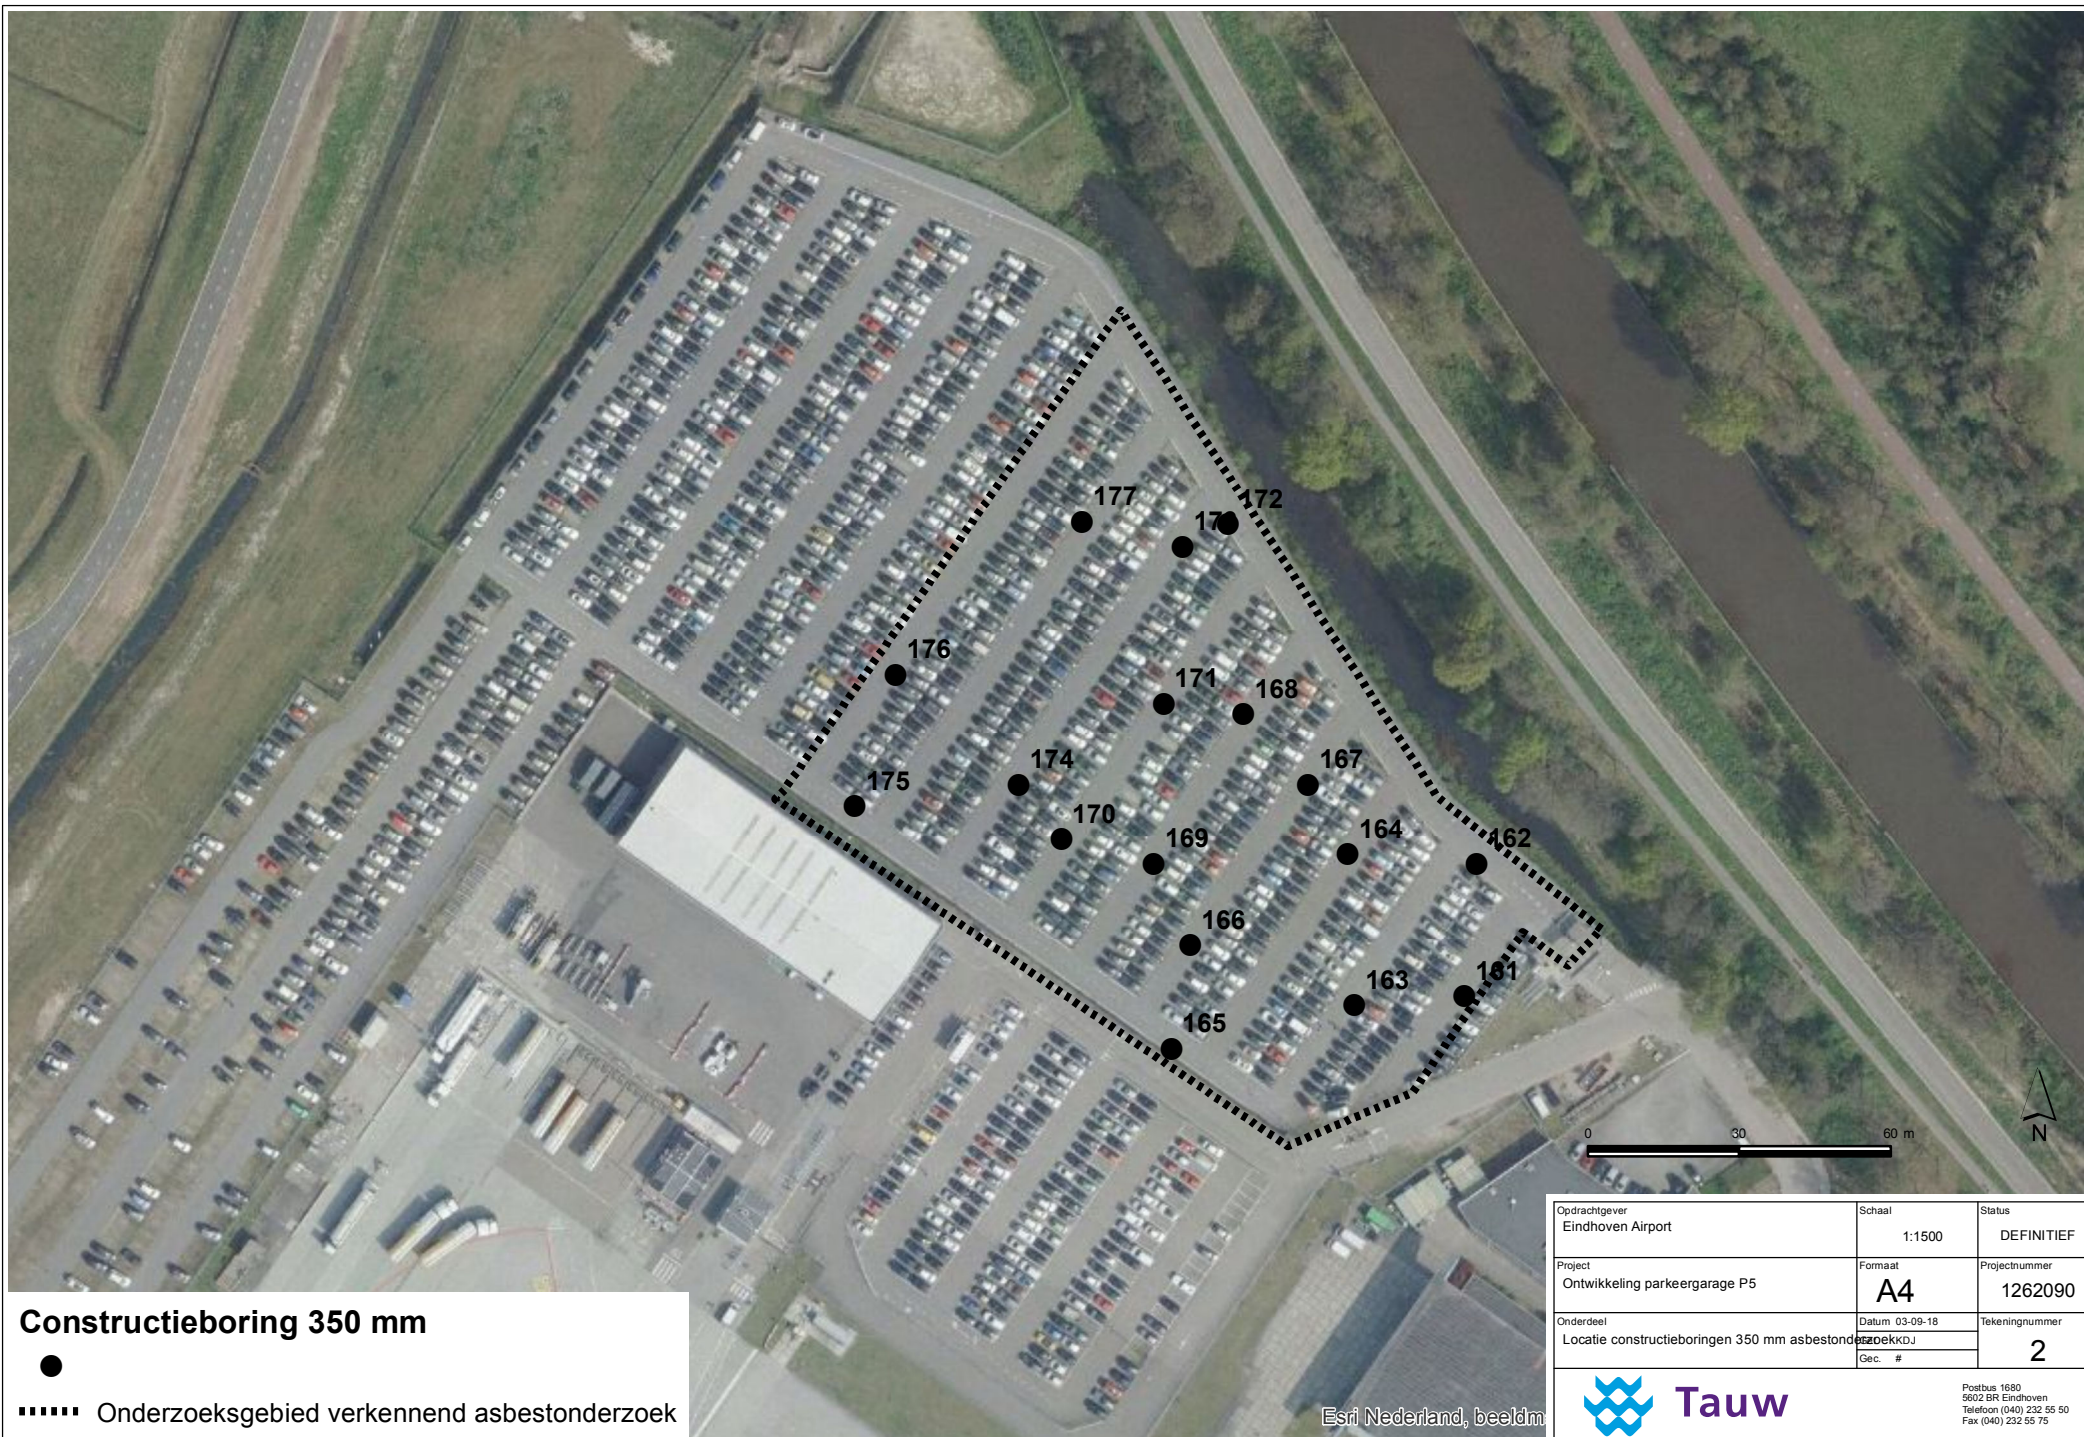
| Onderdeel<br>Locatie constructieboringen 350 mm asbestonderzoek | Datum 03-09-18<br>Gec. # | Tekeningnummer<br>2 |

Constructieboring 350 mm

Onderzoeksgebied verkennend asbestonderzoek

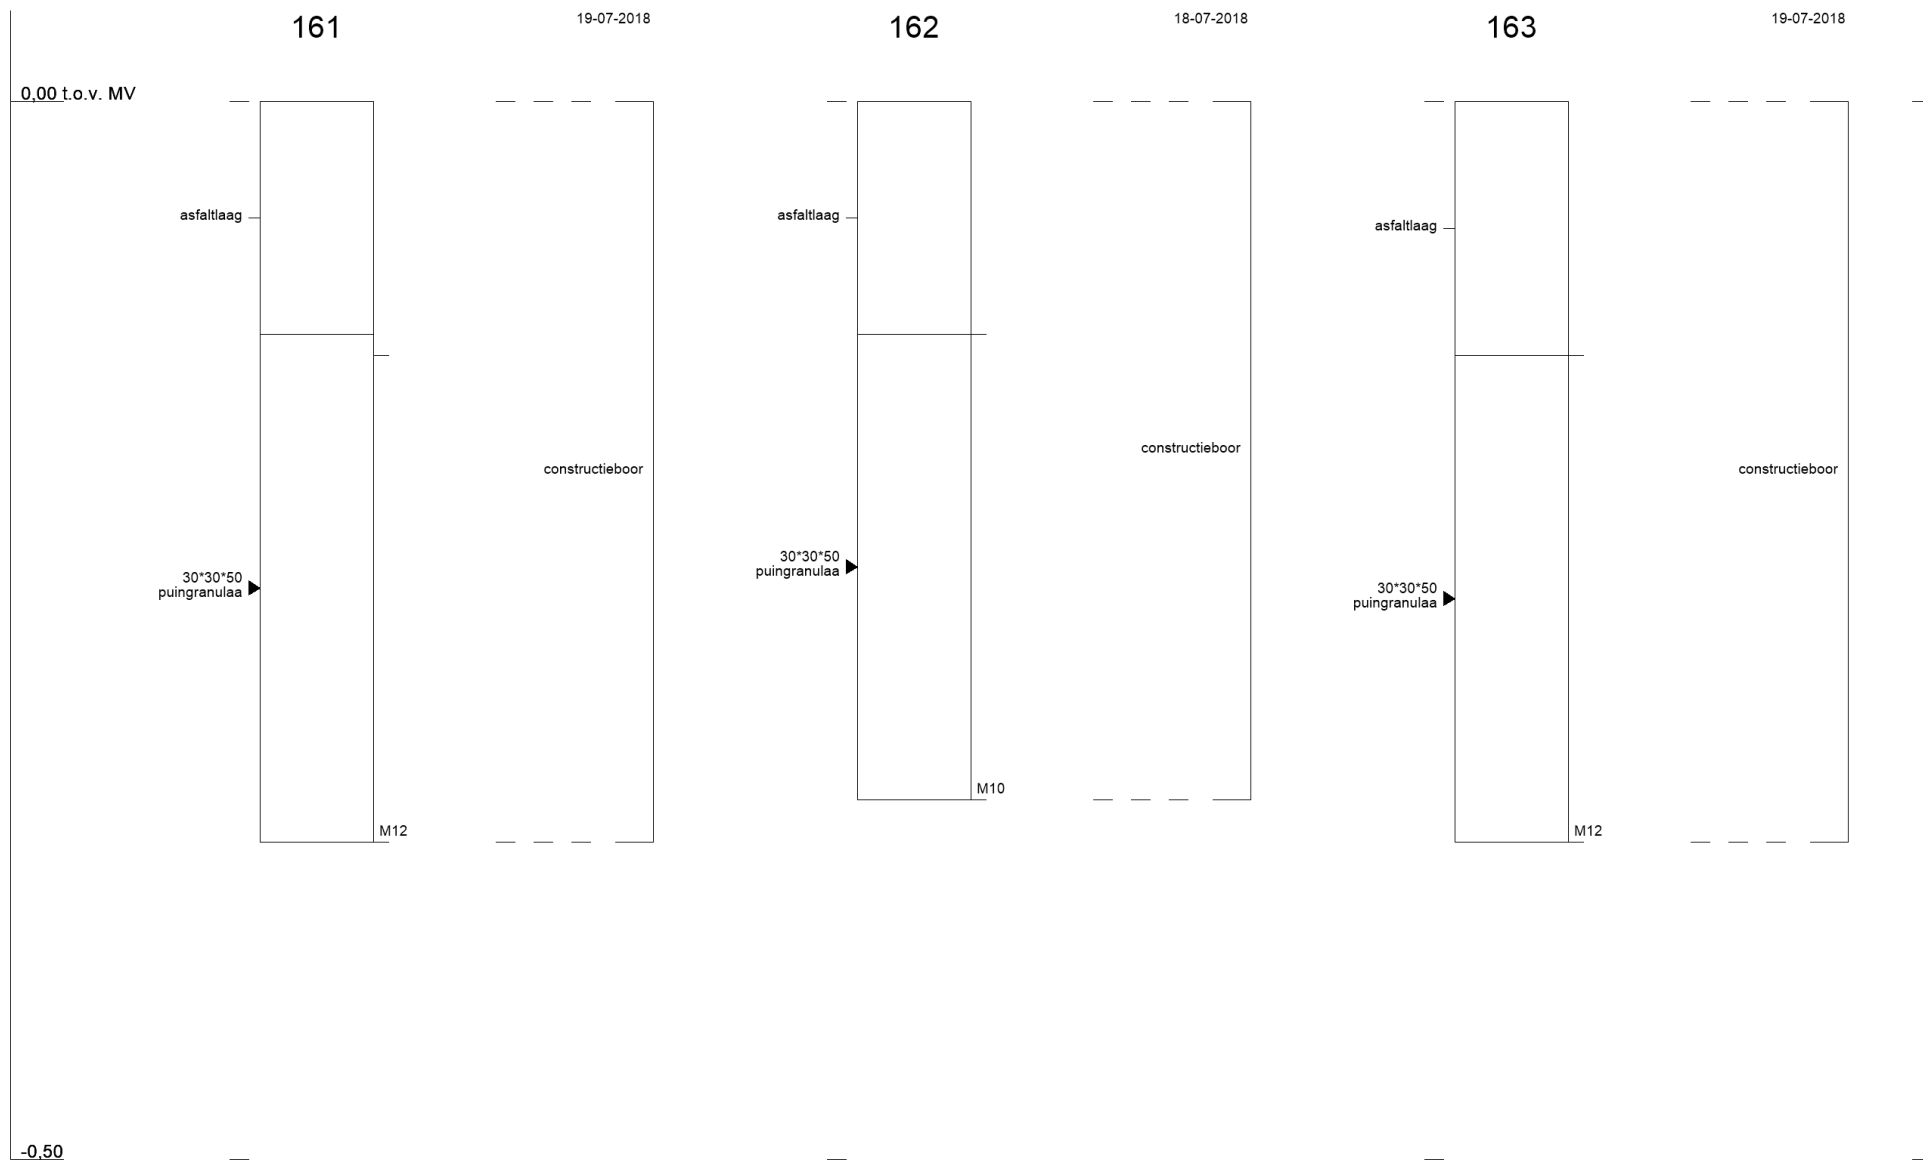
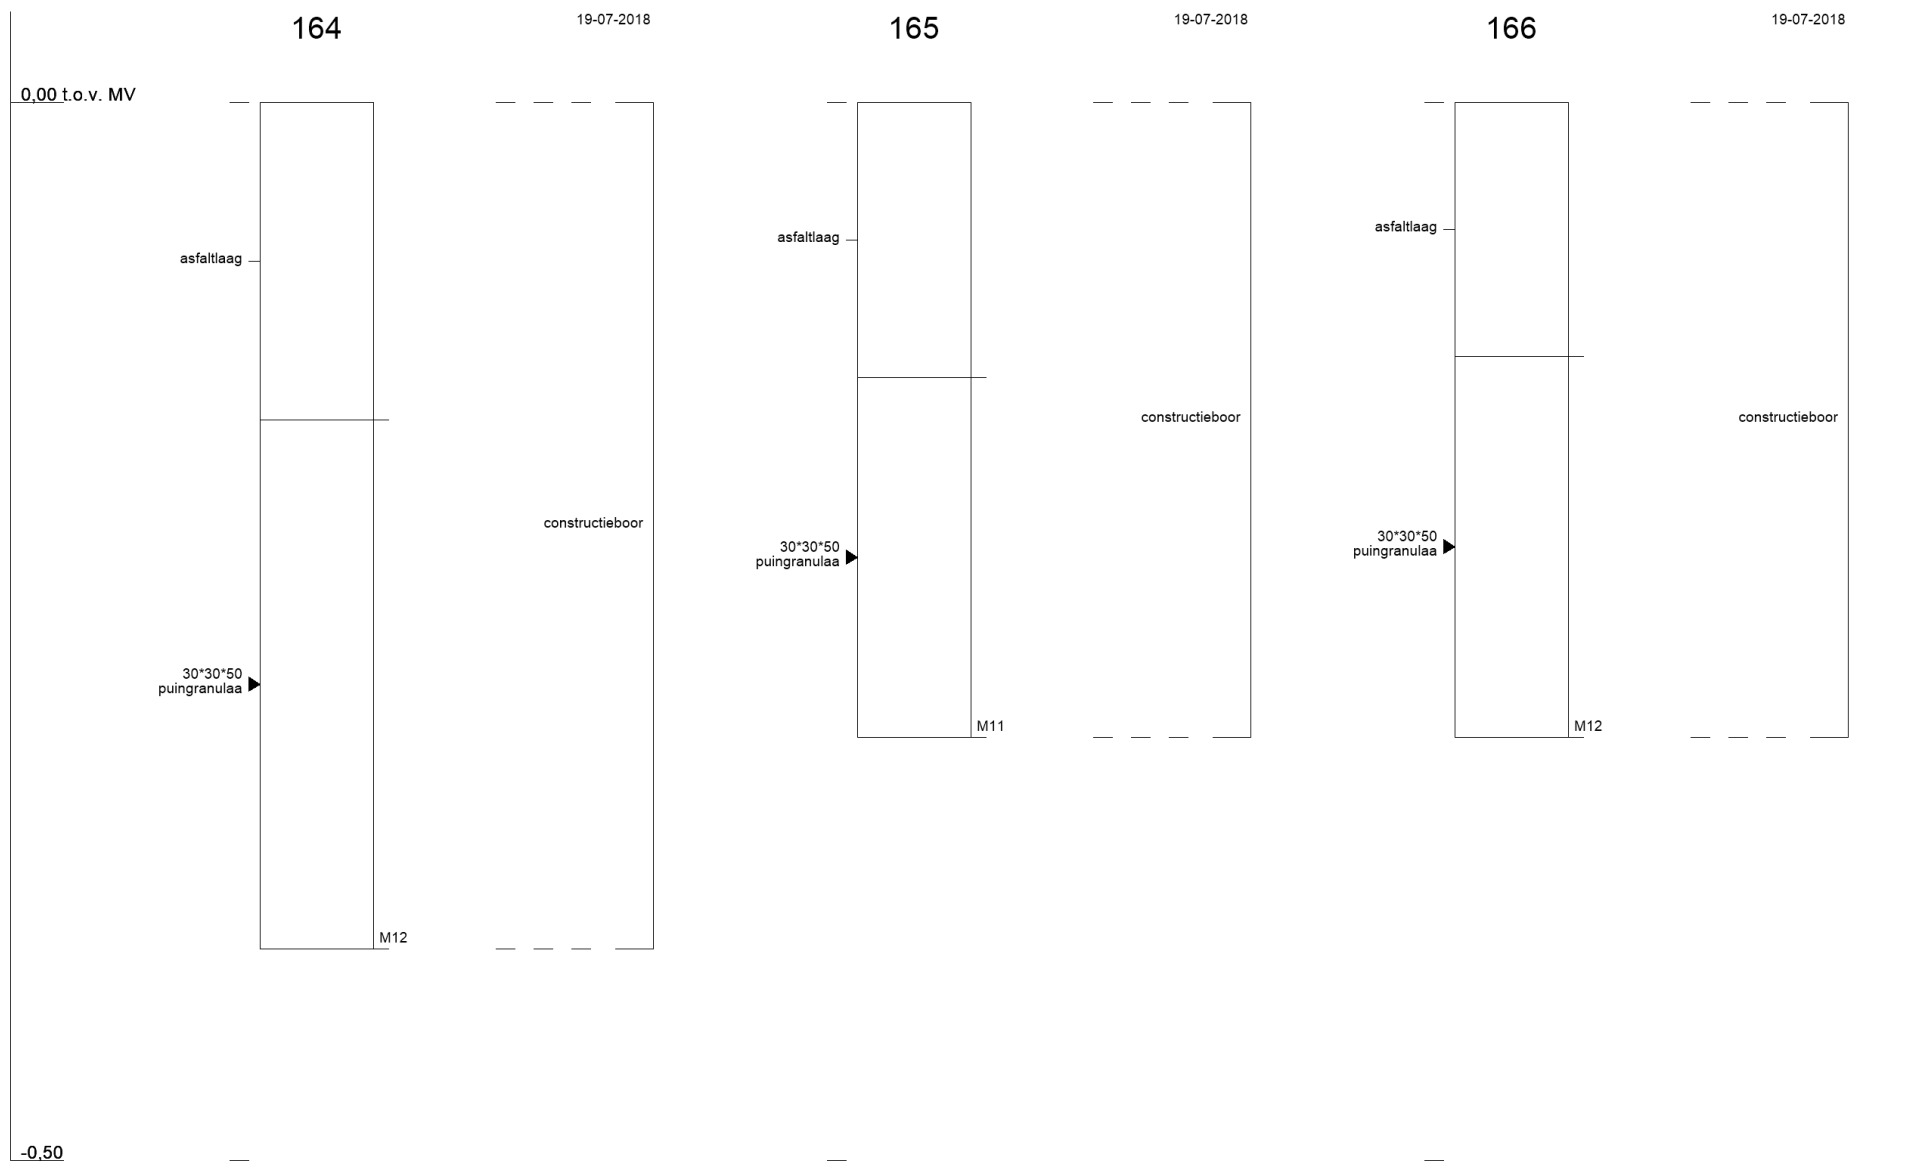
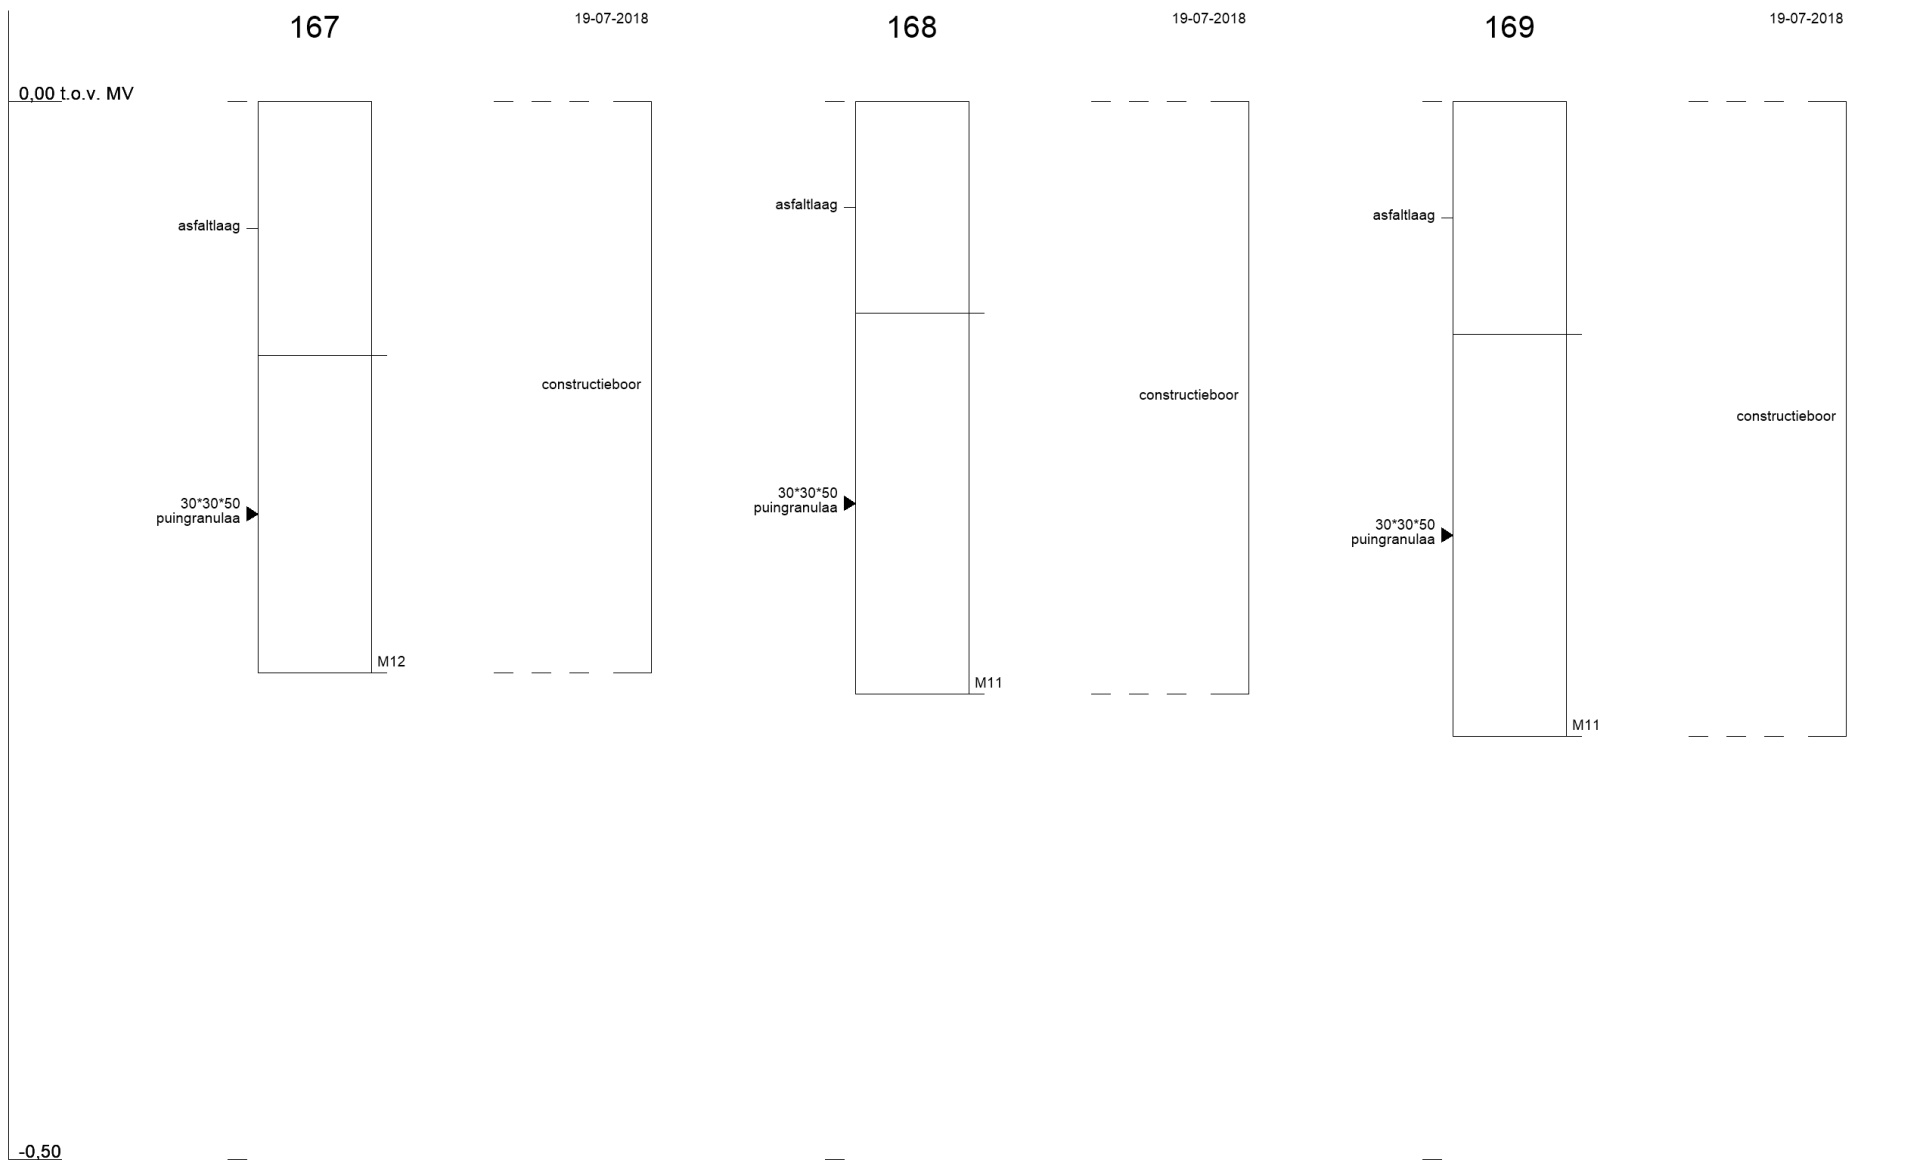
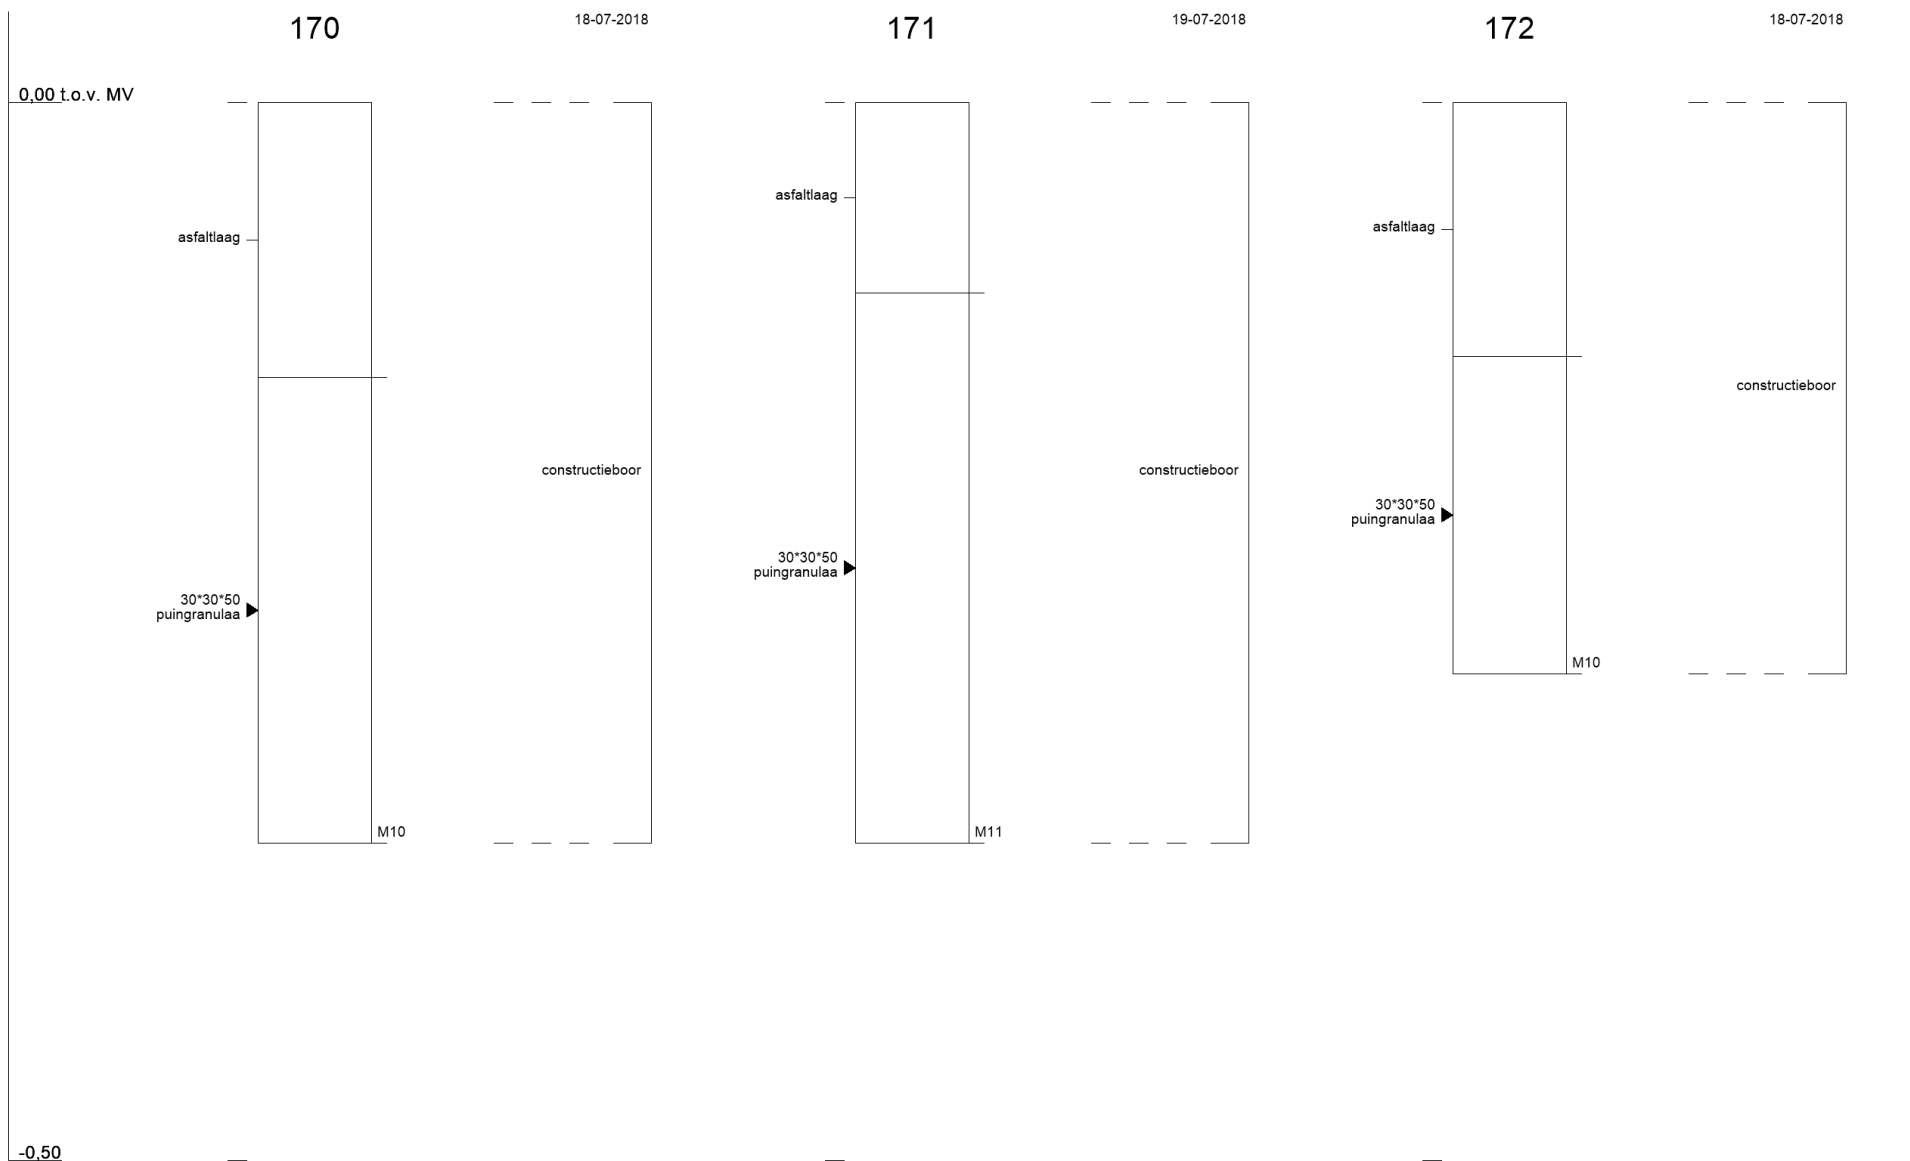
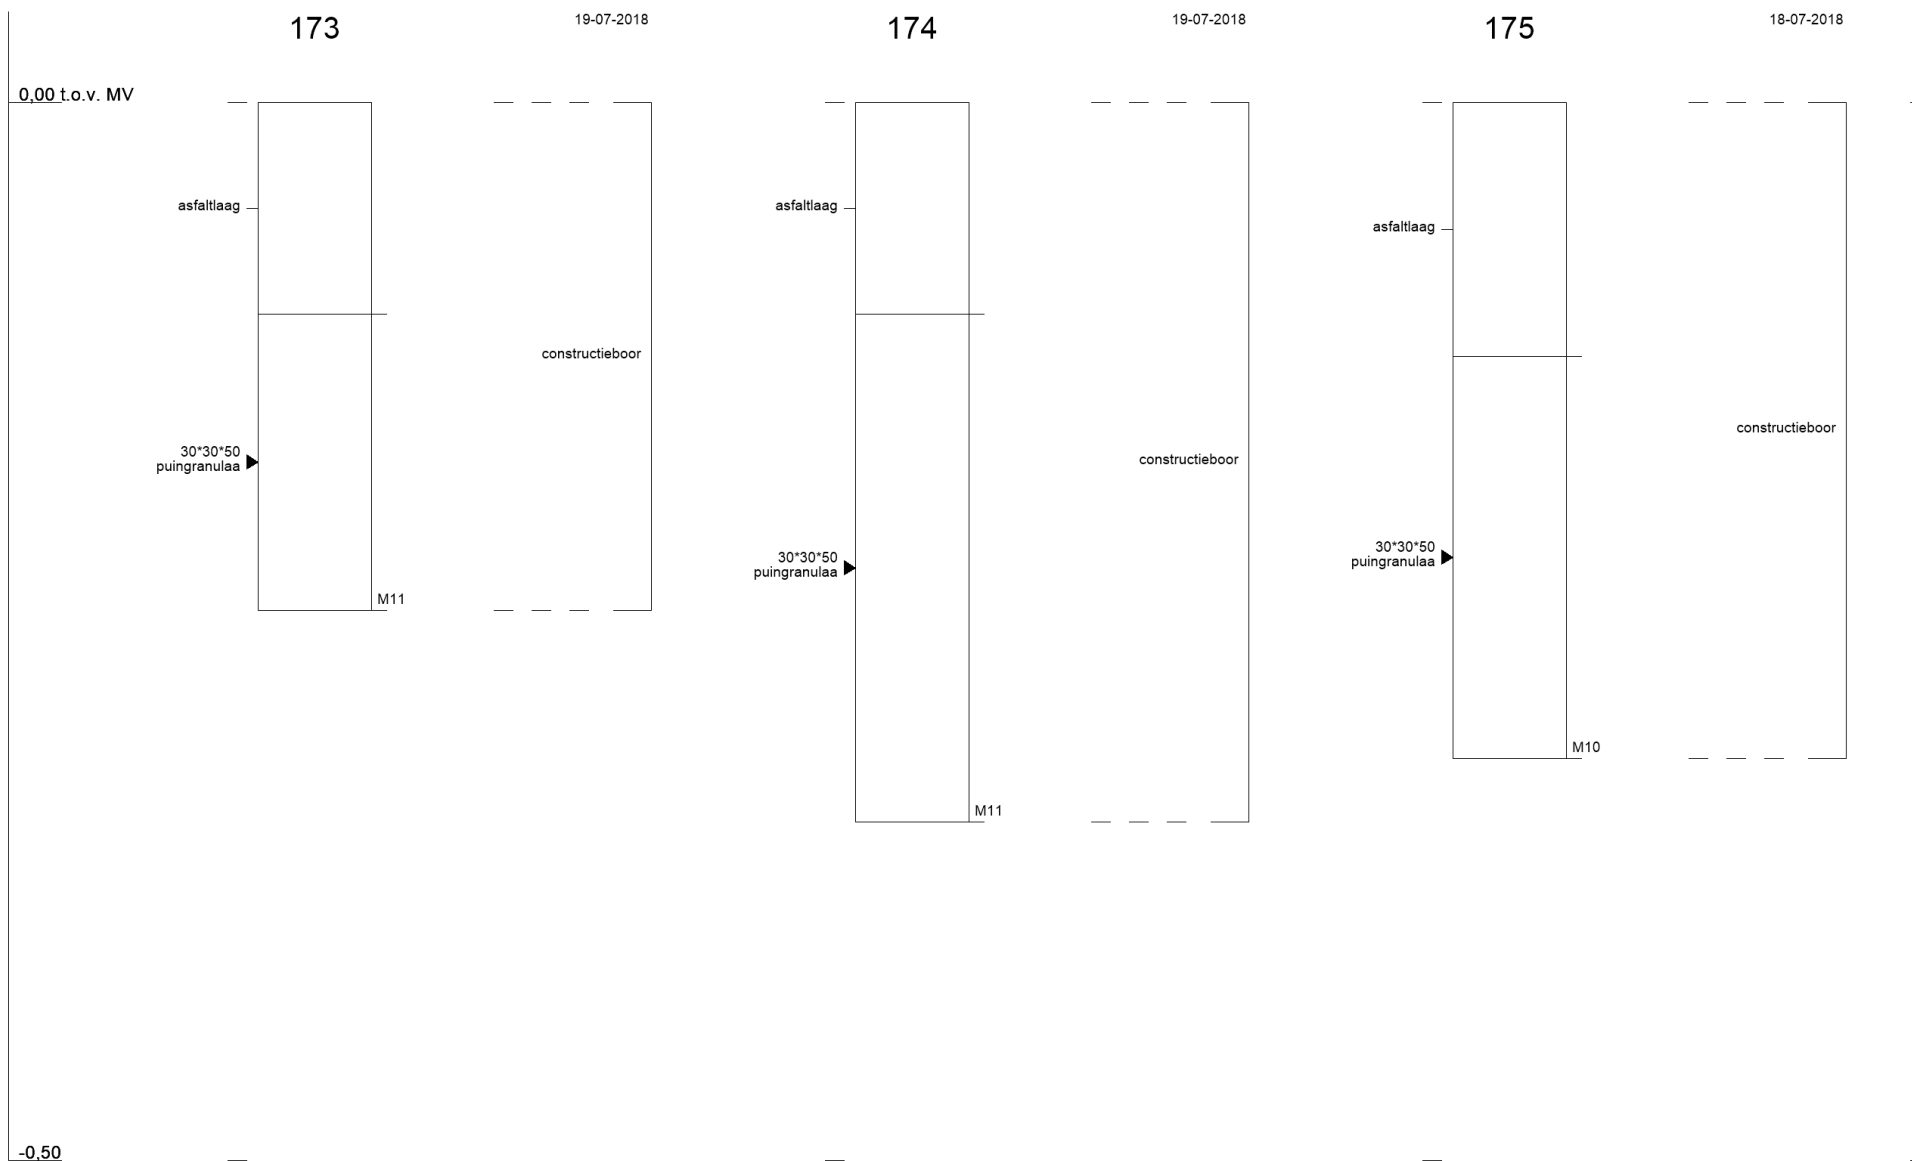
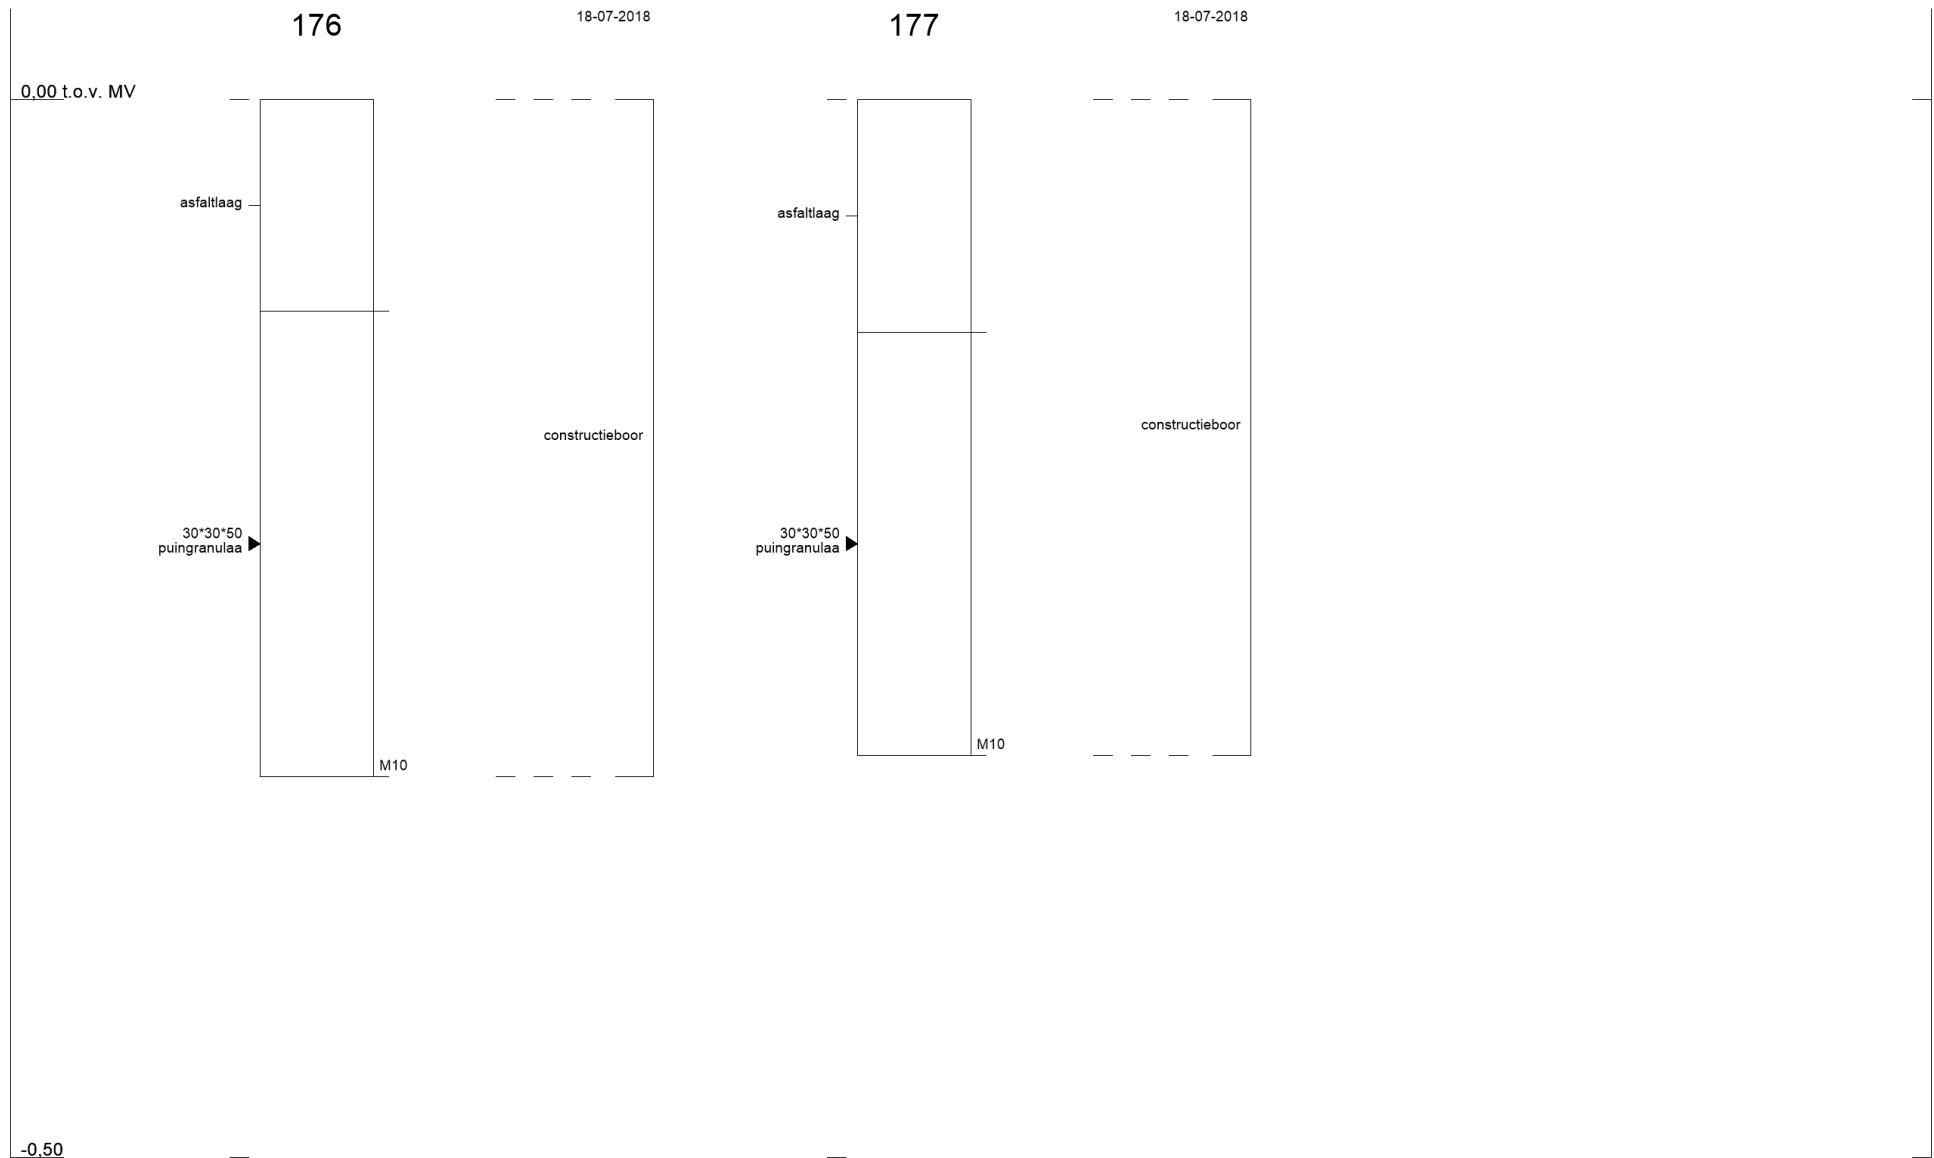
## Gatprofielen

Voor details wordt verwezen naar de in bijlage 4 bijgevoegde gatprofielen en de in bijlage 6 bijgevoegde formulieren van het veldwerk. In het beoordeelde materiaal uit de gaten is geen herkenbaar asbest aangetroffen in de fractie > 2 cm. De veldwerkfoto's zijn opgenomen in bijlage 5.
