Bodemonderzoek
Tivoliterrein te Eindhoven
(1811/191/BST-01, versie 0)

Bodemonderzoek

Tivoliterrein (Heezerweg ong.) te Eindhoven

1811/191/BST-01

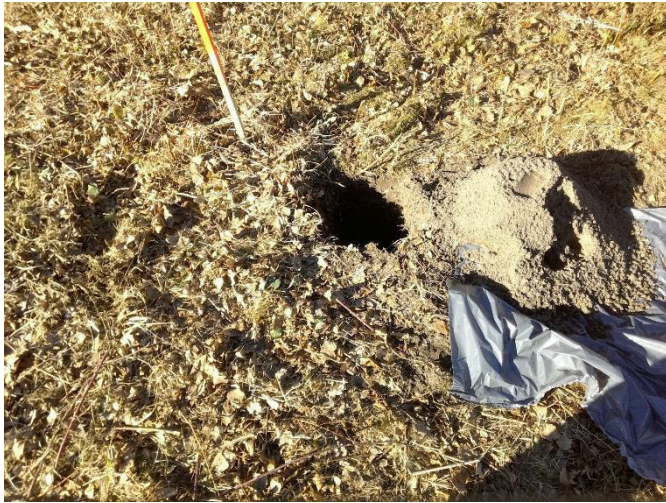
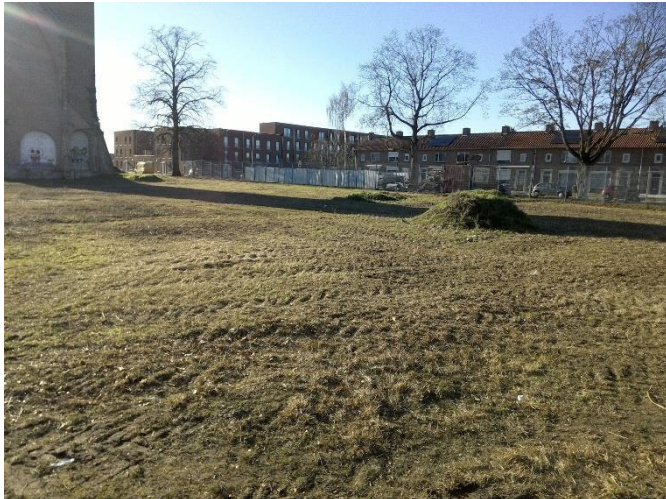
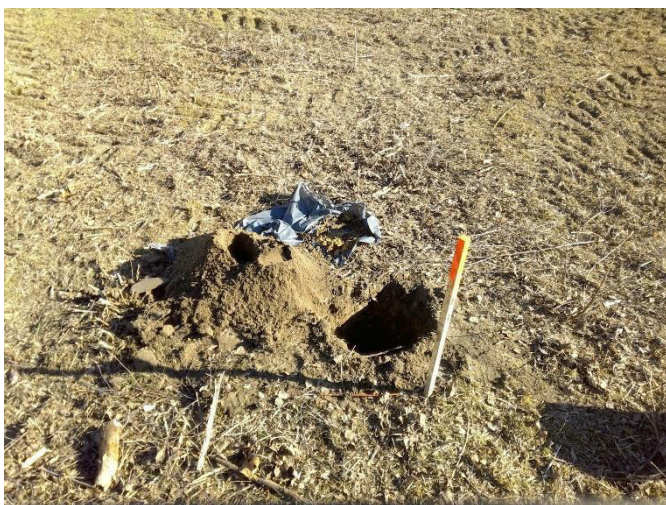
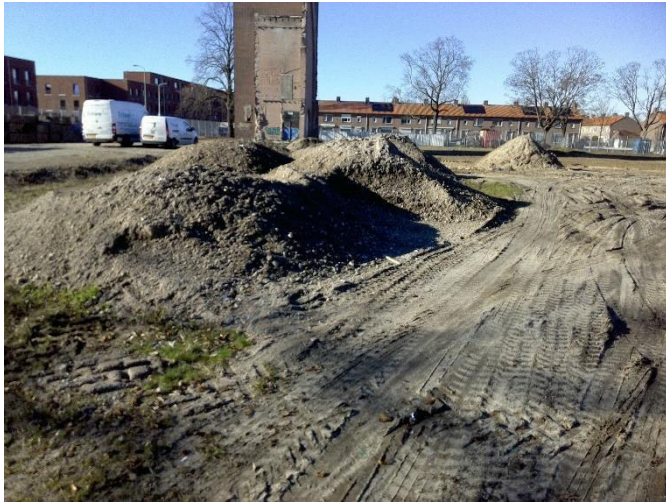
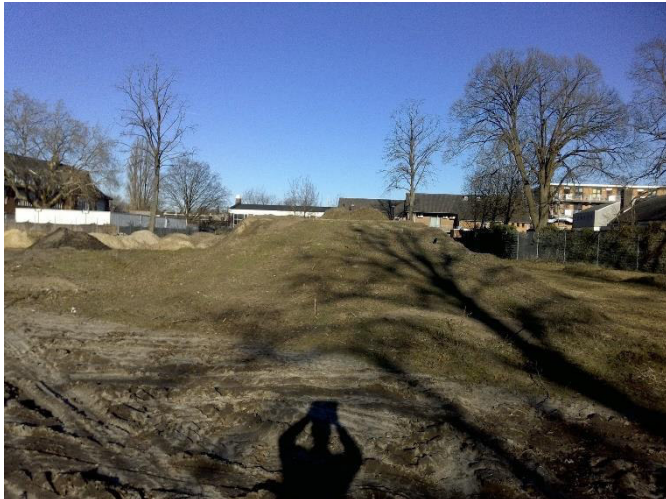
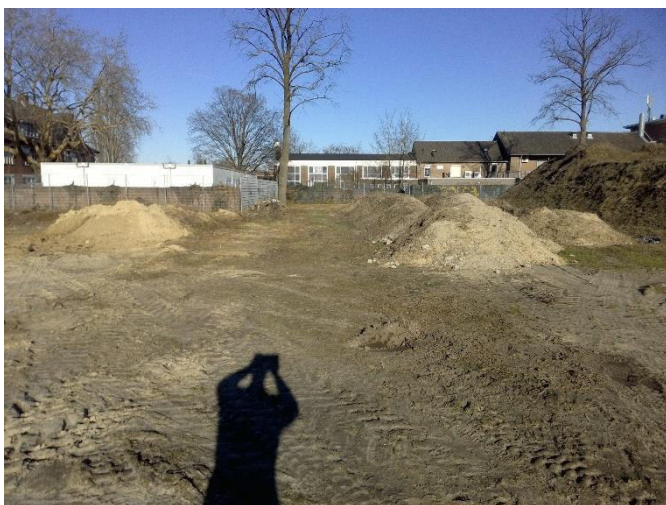
Foto's onderzoekslocatie

De maaiveldinspectie is uitgevoerd op 22 februari 2019 door de heer V. Loderus (erkend veldwerker). Het maaiveld van de locatie was bedekt vegetatie (lang gras, onkruid), klinkers, repac en op een gedeelte van de onderzoekslocatie bevonden zich diverse gronddepots. Vanwege de toestand van het maaiveld wordt de efficiëntie van de maaiveldinspectie geschat op 50 - 70 %. De situatie van het maaiveld is op tekening weergegeven in bijlage 2. Tijdens de maaiveldinspectie zijn geen asbestverdachte materialen waargenomen op het maaiveld.
