# **Eindsituatie bodemonderzoek naar aanleiding van sluiting locatie RFC in Eindhoven**

**9 juni 2015**

| <b>Opdrachtgever</b> | FrieslandCampina Corporate Supply |
| <b>Projectnummer</b> | 1226301 |

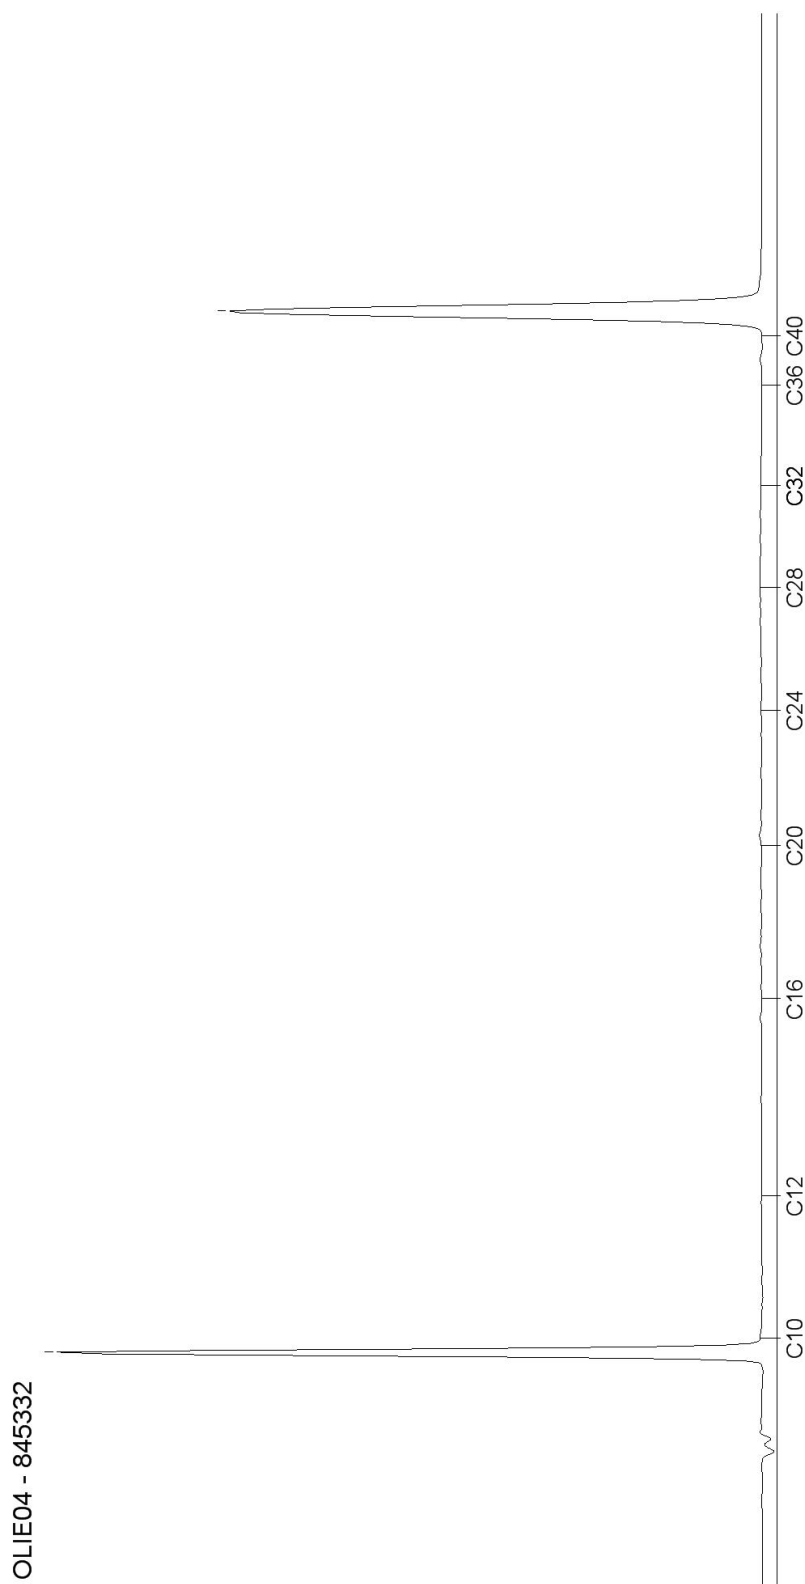
**Monsteromschrijving: 130 (2,5-2,7)**

Chromatogram for Order No. 479951, Analysis No. 845332, created at 21.01.2015 07:16:27

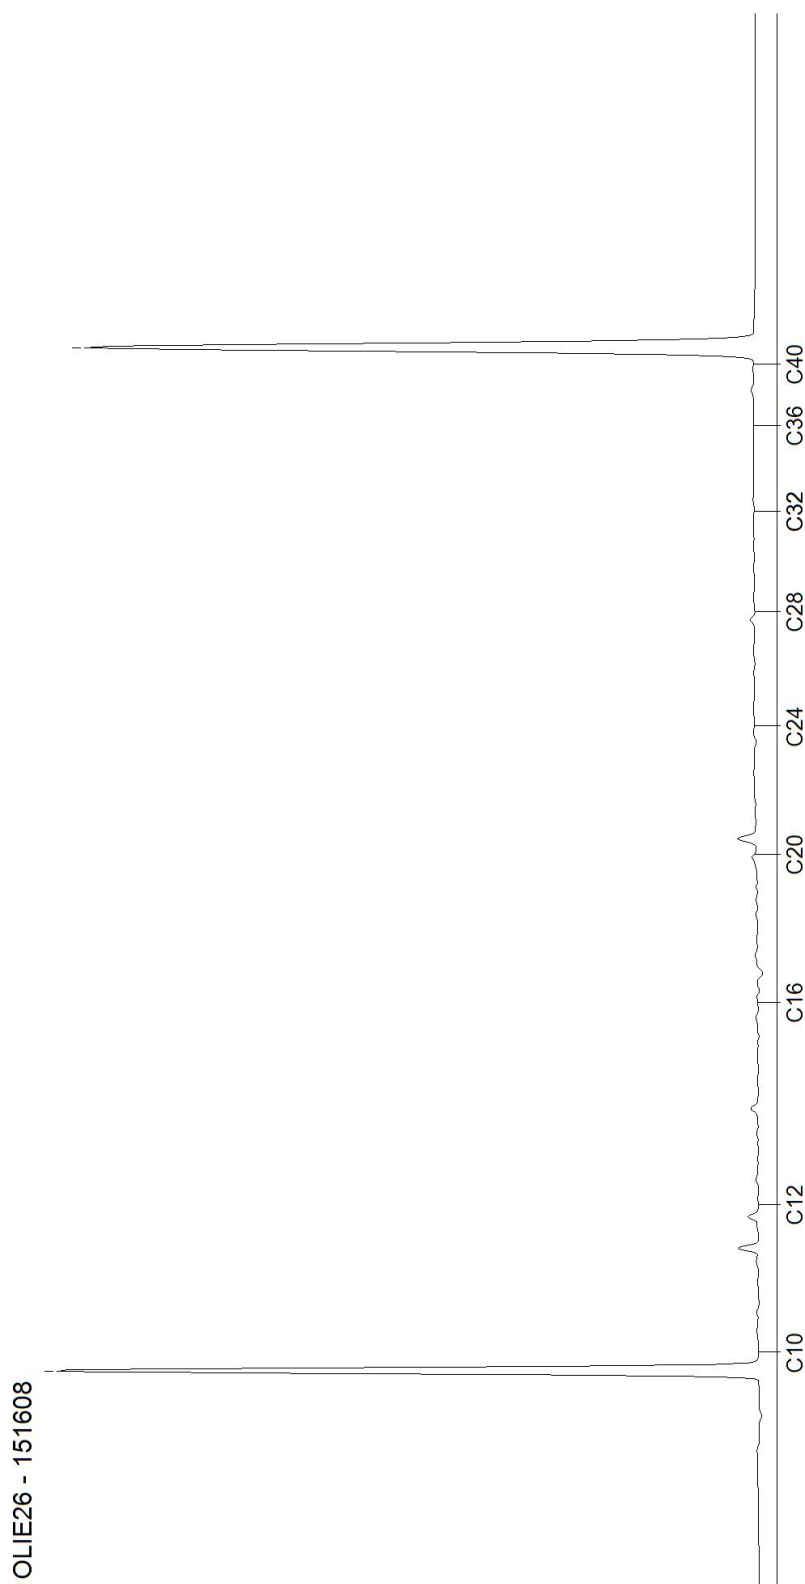
**Monsteromschrijving: Pb 1004 F(3,4-4,4)**

Chromatogram for Order No. 498877, Analysis No. 151608, created at 29.04.2015 06:28:03
