# Notitie project Spoorzone te Etten-Leur

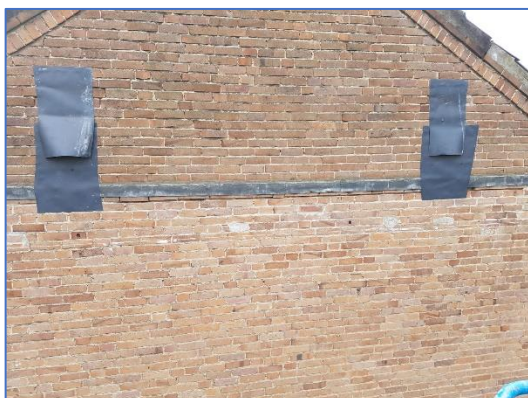
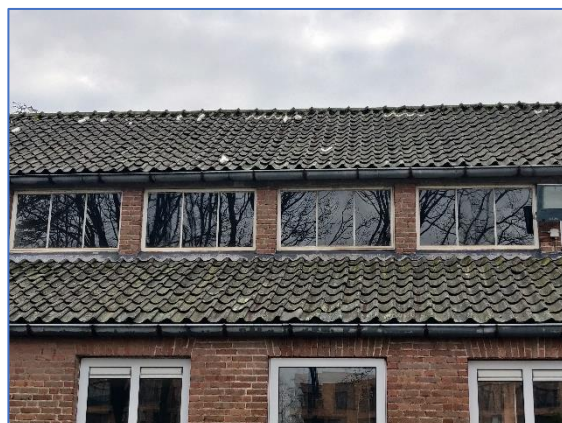
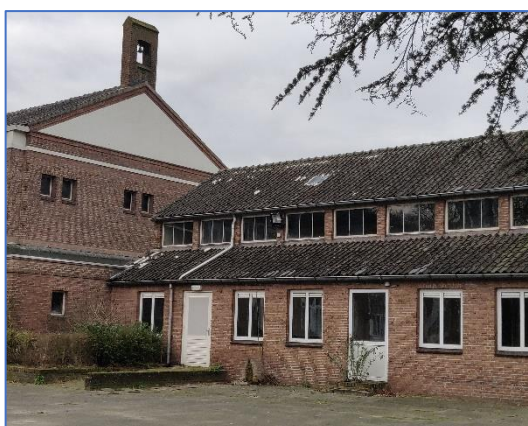
Conform het exclusion program zijn de kapotte dakpannen met purschuim gedicht, de loodslabben dichtgeslagen en zijn de gaten in de spouwmuur voorzien van exclusion flaps.
