## **Verkennd bodemonderzoek**

**Luiten Ambachtstraat 28 te Raamsdonk**

Projectcode: 11J009  
Rapportnummer: 11J009.R02  
Versiedatum: 1 maart 2011  
Status: Definitief

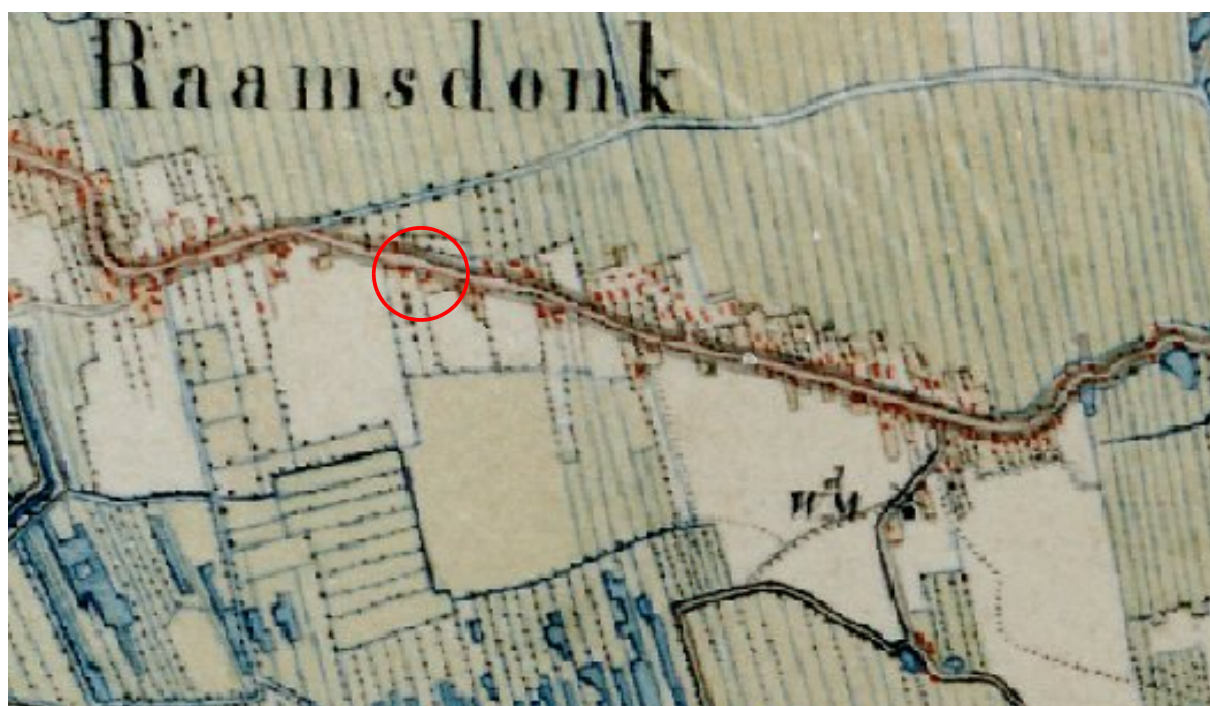
**Figuur 1** Het plangebied op een kaart uit omstreeks 1830 – 1850

Uit historische kaarten blijkt dat het plangebied sinds lange tijd uit landbouwgebied bestaat (bron: [www.watwaswaar.nl](http://www.watwaswaar.nl)). Op een historische kaart omstreeks 1830 – 1850 (figuur 1) is te zien dat het gebied bestond uit landbouw- en weidegrond.

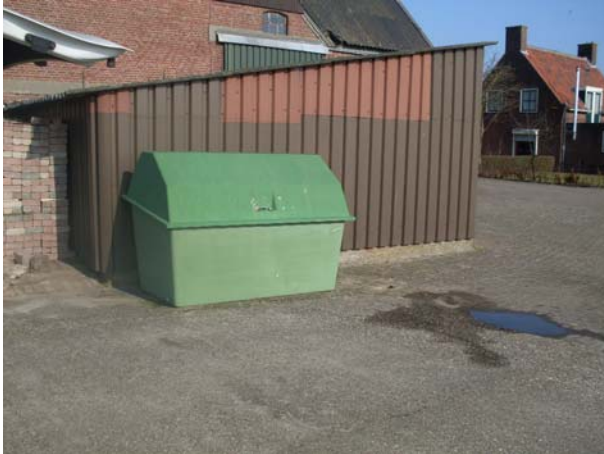
Foto 1: bovengrondse dieseltank

Daarnaast wordt de bovengrondse dieseltank vanwege mogelijk morsverliezen tijdens het tanken beschouwd als verdacht ten aanzien van bodemverontreiniging met minerale olie. De hierbij behorende (voorlopige) onderzoeksstrategie is strategie VEP uit de NEN 5740 (strategie voor een verdachte locatie met een plaatselijke bodembelasting met een duidelijke verontreinigingskern).
