Terrein aan de
Paulus Potterstraat 1-7 (oneven) te
Raamsdonksveer
Verkennd bodemonderzoek conform NEN 5740

In opdracht van:
De Hoge Dennen Holding, Laren (NH)

Rapportnummer dhd.rdk.17382.r01
Versienummer 1
Datum 5 september 2017

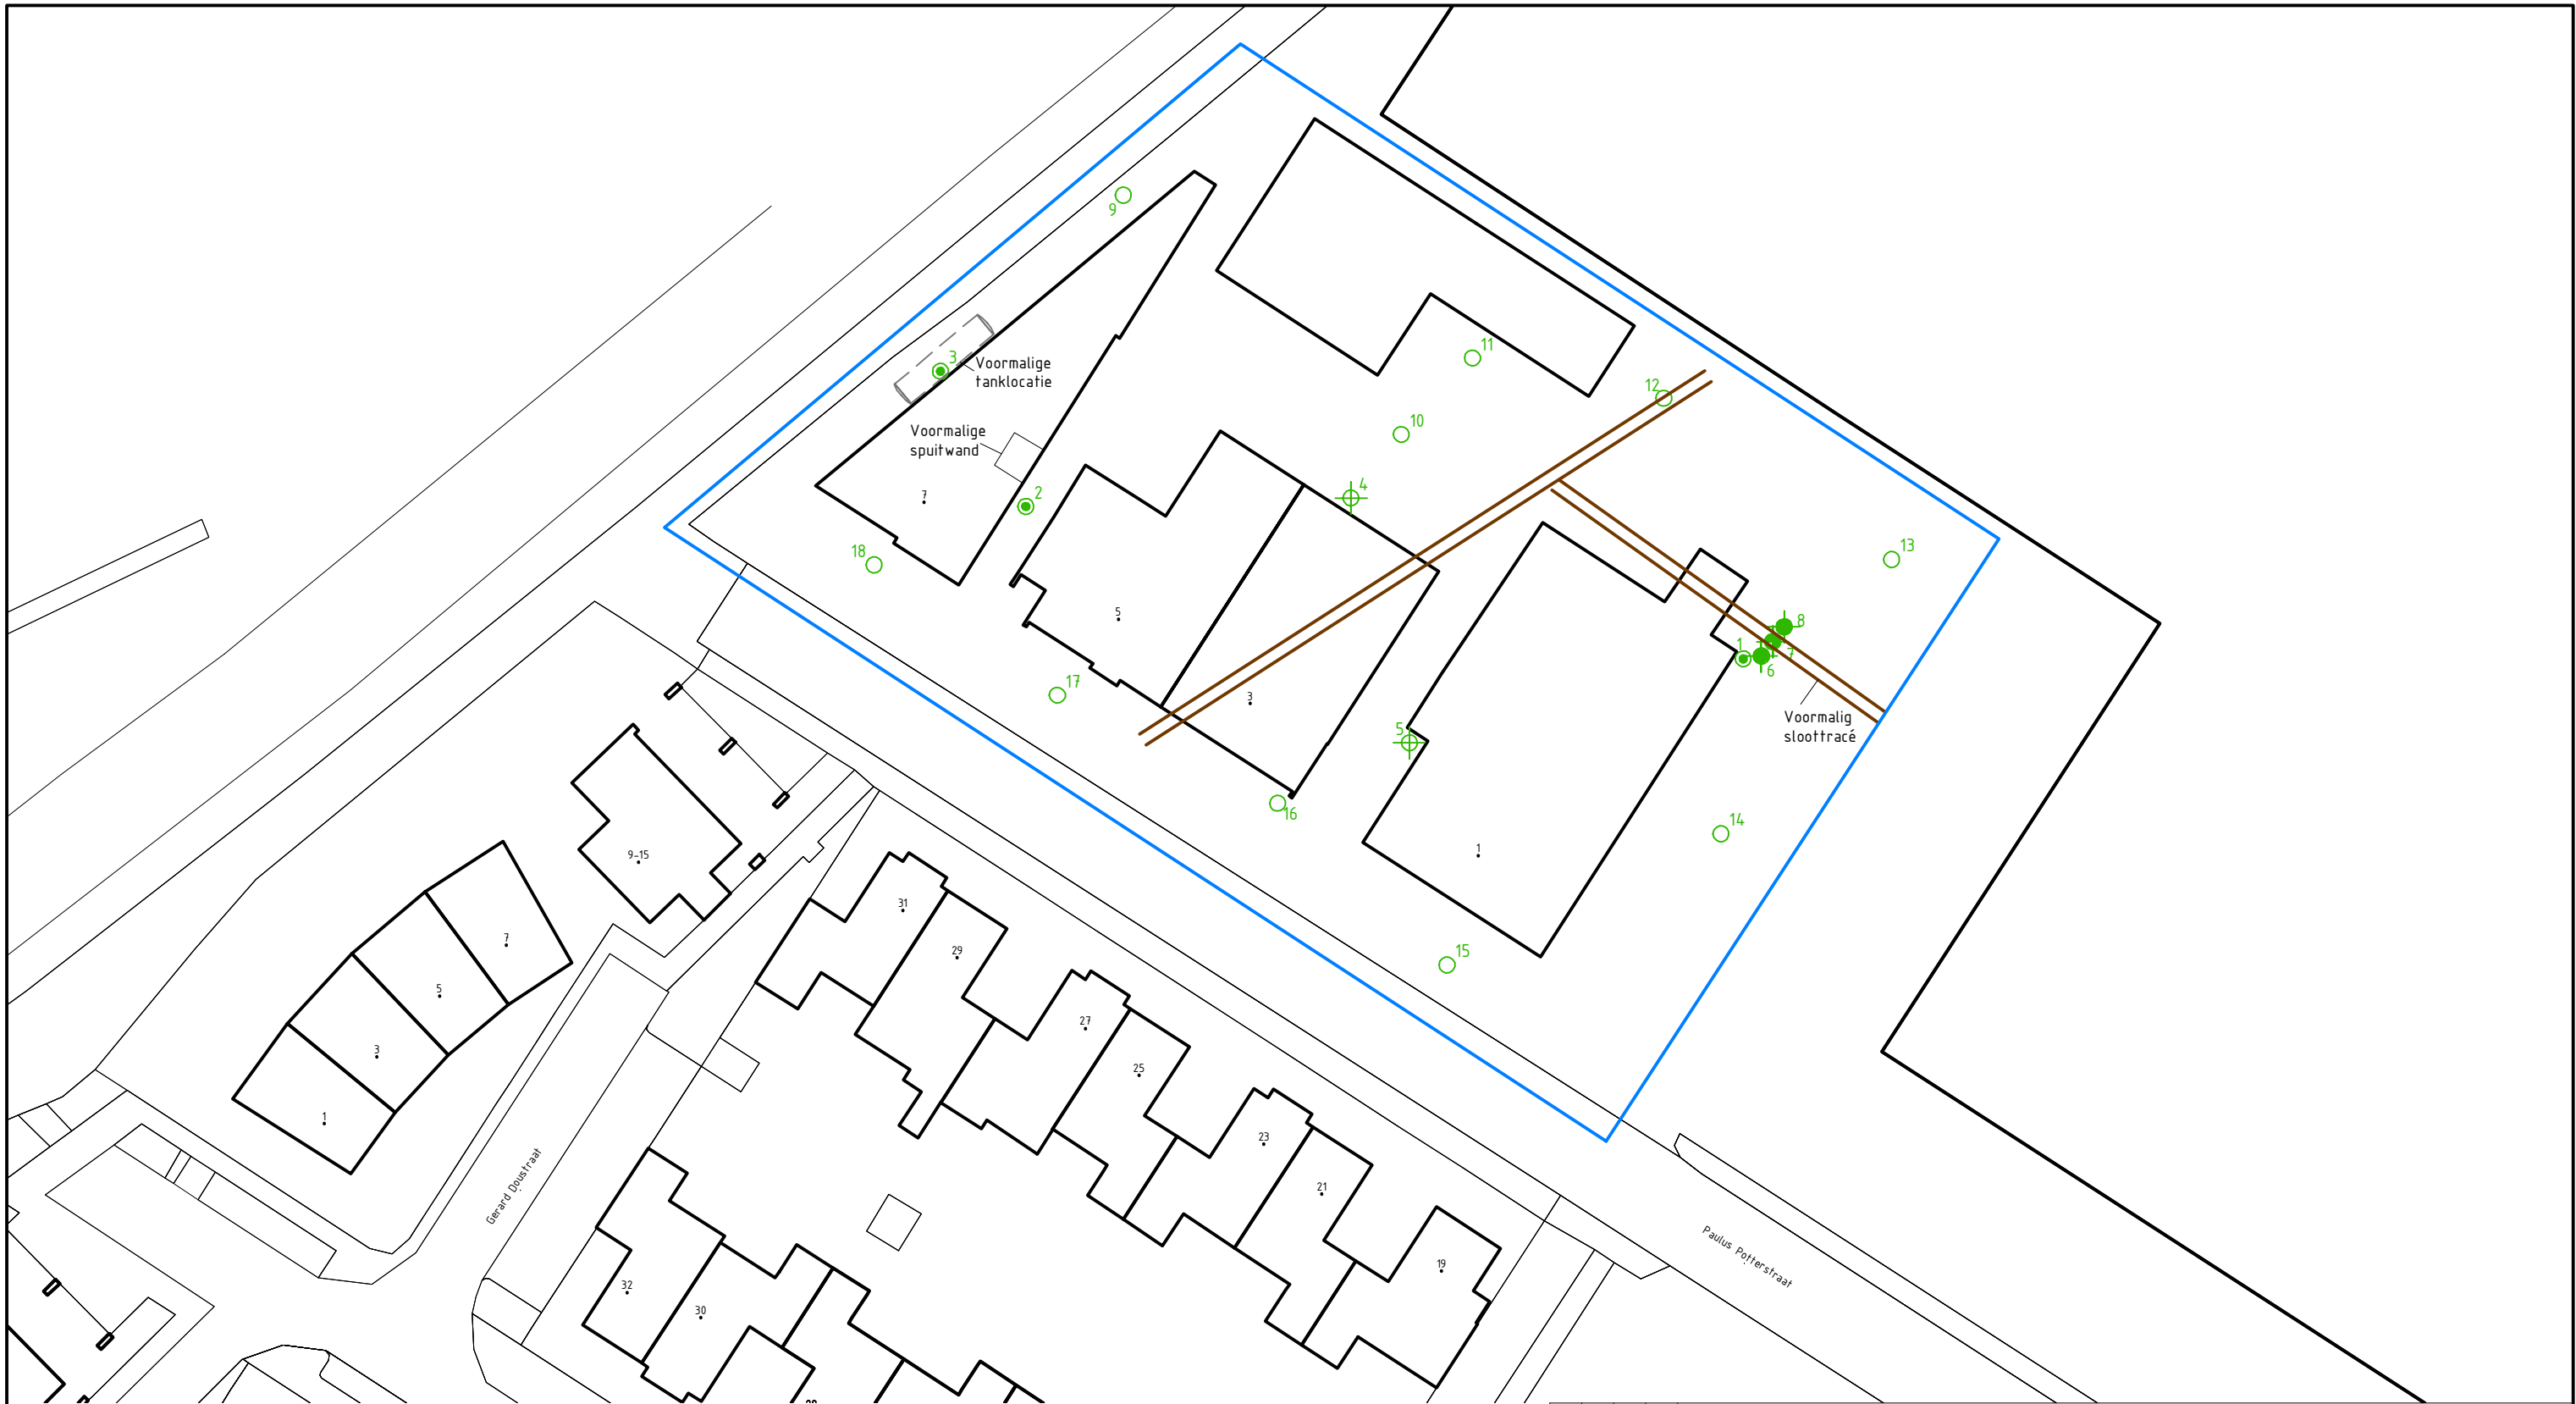
Bijlage 2 : Situatie

De locaties van de boringen en de peilbuizen staan aangegeven op de situatietekening in bijlage 2.
