**Rapportage zienswijzen**

**Boskamer Vliegende Vennen Noord-Oost**

## NADER ONDERZOEK ASBEST (GROND) BOSKAMER IN VLIEGENDE VENNEN NOORD-OOST TE RIJEN

gemeente Gilze en Rijen, sectie B, nummers 5638 en 5738 (ged.)

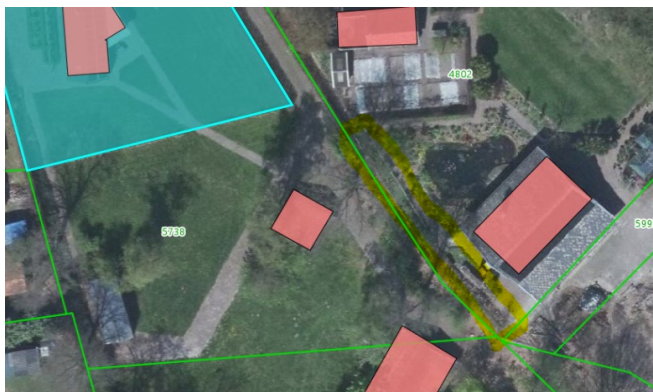
- 2.3 Niet duidelijk is het op welk perceel de haag staat. Indien de haag op het perceel van reclamant staat (daar lijkt het wel op, zie onderstaande luchtfoto), of in de perceelgrens, dan zal deze behouden blijven. In het bestemmingsplan wordt de haag niet beschermd of separaat bestemd. Wel zijn inmiddels afspraken gemaakt tussen de initiatiefnemer en de reclamant over de instandhouding en onderhoud van de haag (zie hieronder).

- 2.5 Onze eerste inschatting, op basis van luchtfoto's, is dat de haag is gelegen op het perceel van reclamant. Dat betekent dat de haag behouden kan worden. Zie ook het antwoord van punt 2.3.

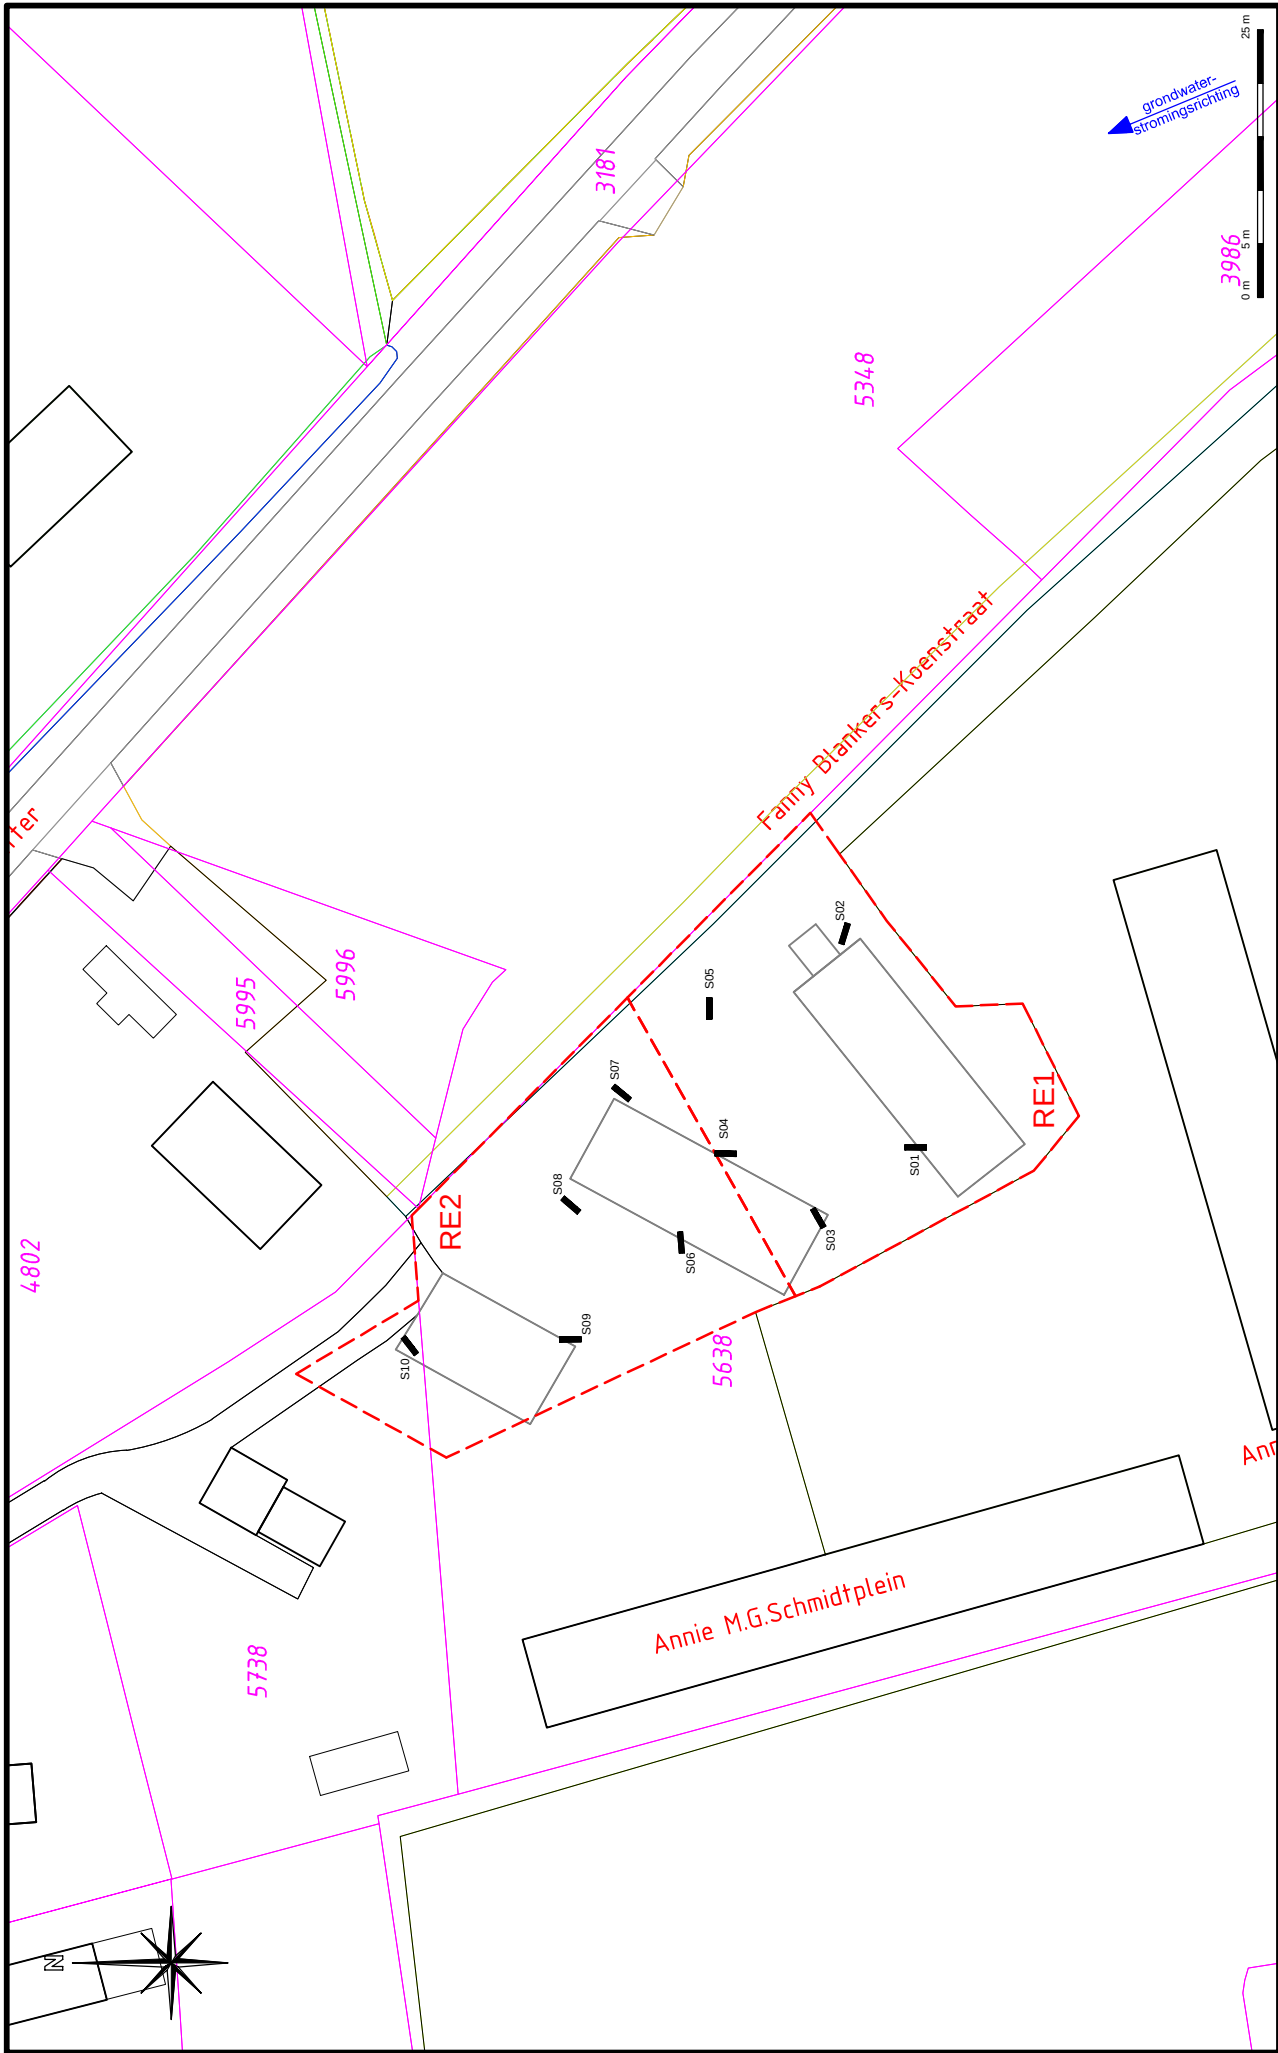
### Bijlage 2      Situatietekening

Proefsleuf

Vast punt
