datum 11 maart 2015
uw kenmerk
ons kenmerk 402095
onderwerp Rapport actualiserend onderzoek Oude Baan te Hulten

Hierbij ontvangt u de resultaten van het actualiserend onderzoek dat in februari en maart 2015 door Antea Nederland B.V. (Antea Group) is uitgevoerd op de locatie Oude Baan te Hulten.

De onderzoekslocatie betreft een sportveld ten oosten van de Oude Baan 8 te Hulten. De totale oppervlakte van het te onderzoeken terrein bedraagt circa 6.600 m². De locatie grenst aan de noord-, west- en oostzijde aan een bomerij en slootjes en aan de zuidzijde aan de Oude Baan. De locatie is onverhard.

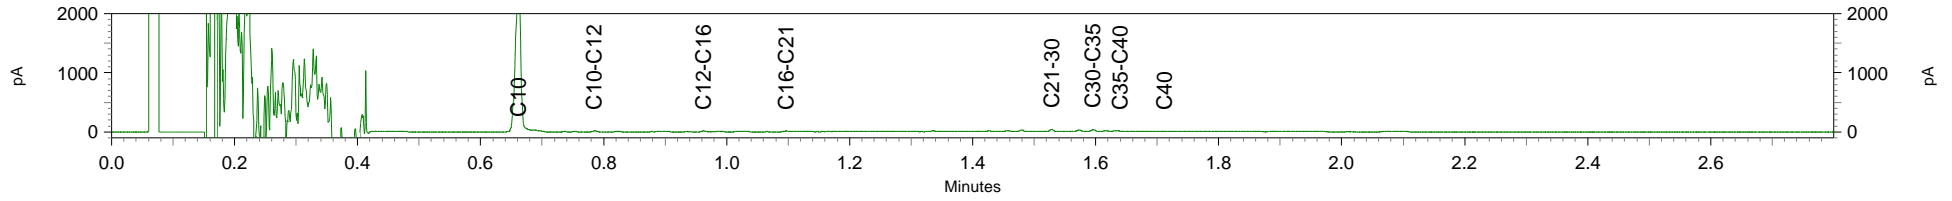
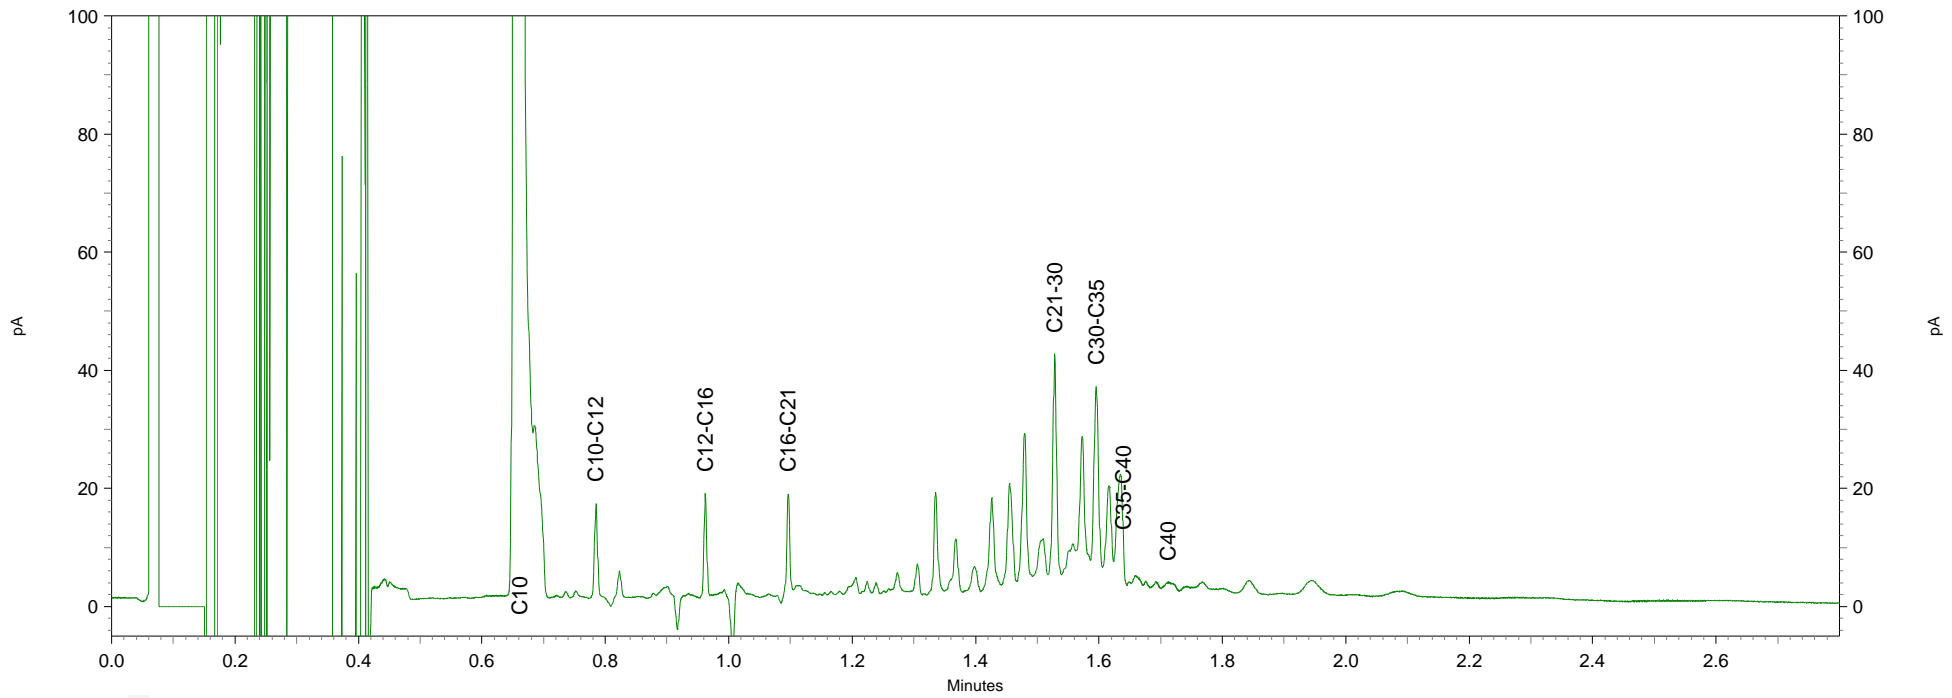
Chromatogram TPH/ Mineral Oil

Sample ID.: 8471532
Certificate no.: 2015020036
Sample description.: MM02 (0-50)
V

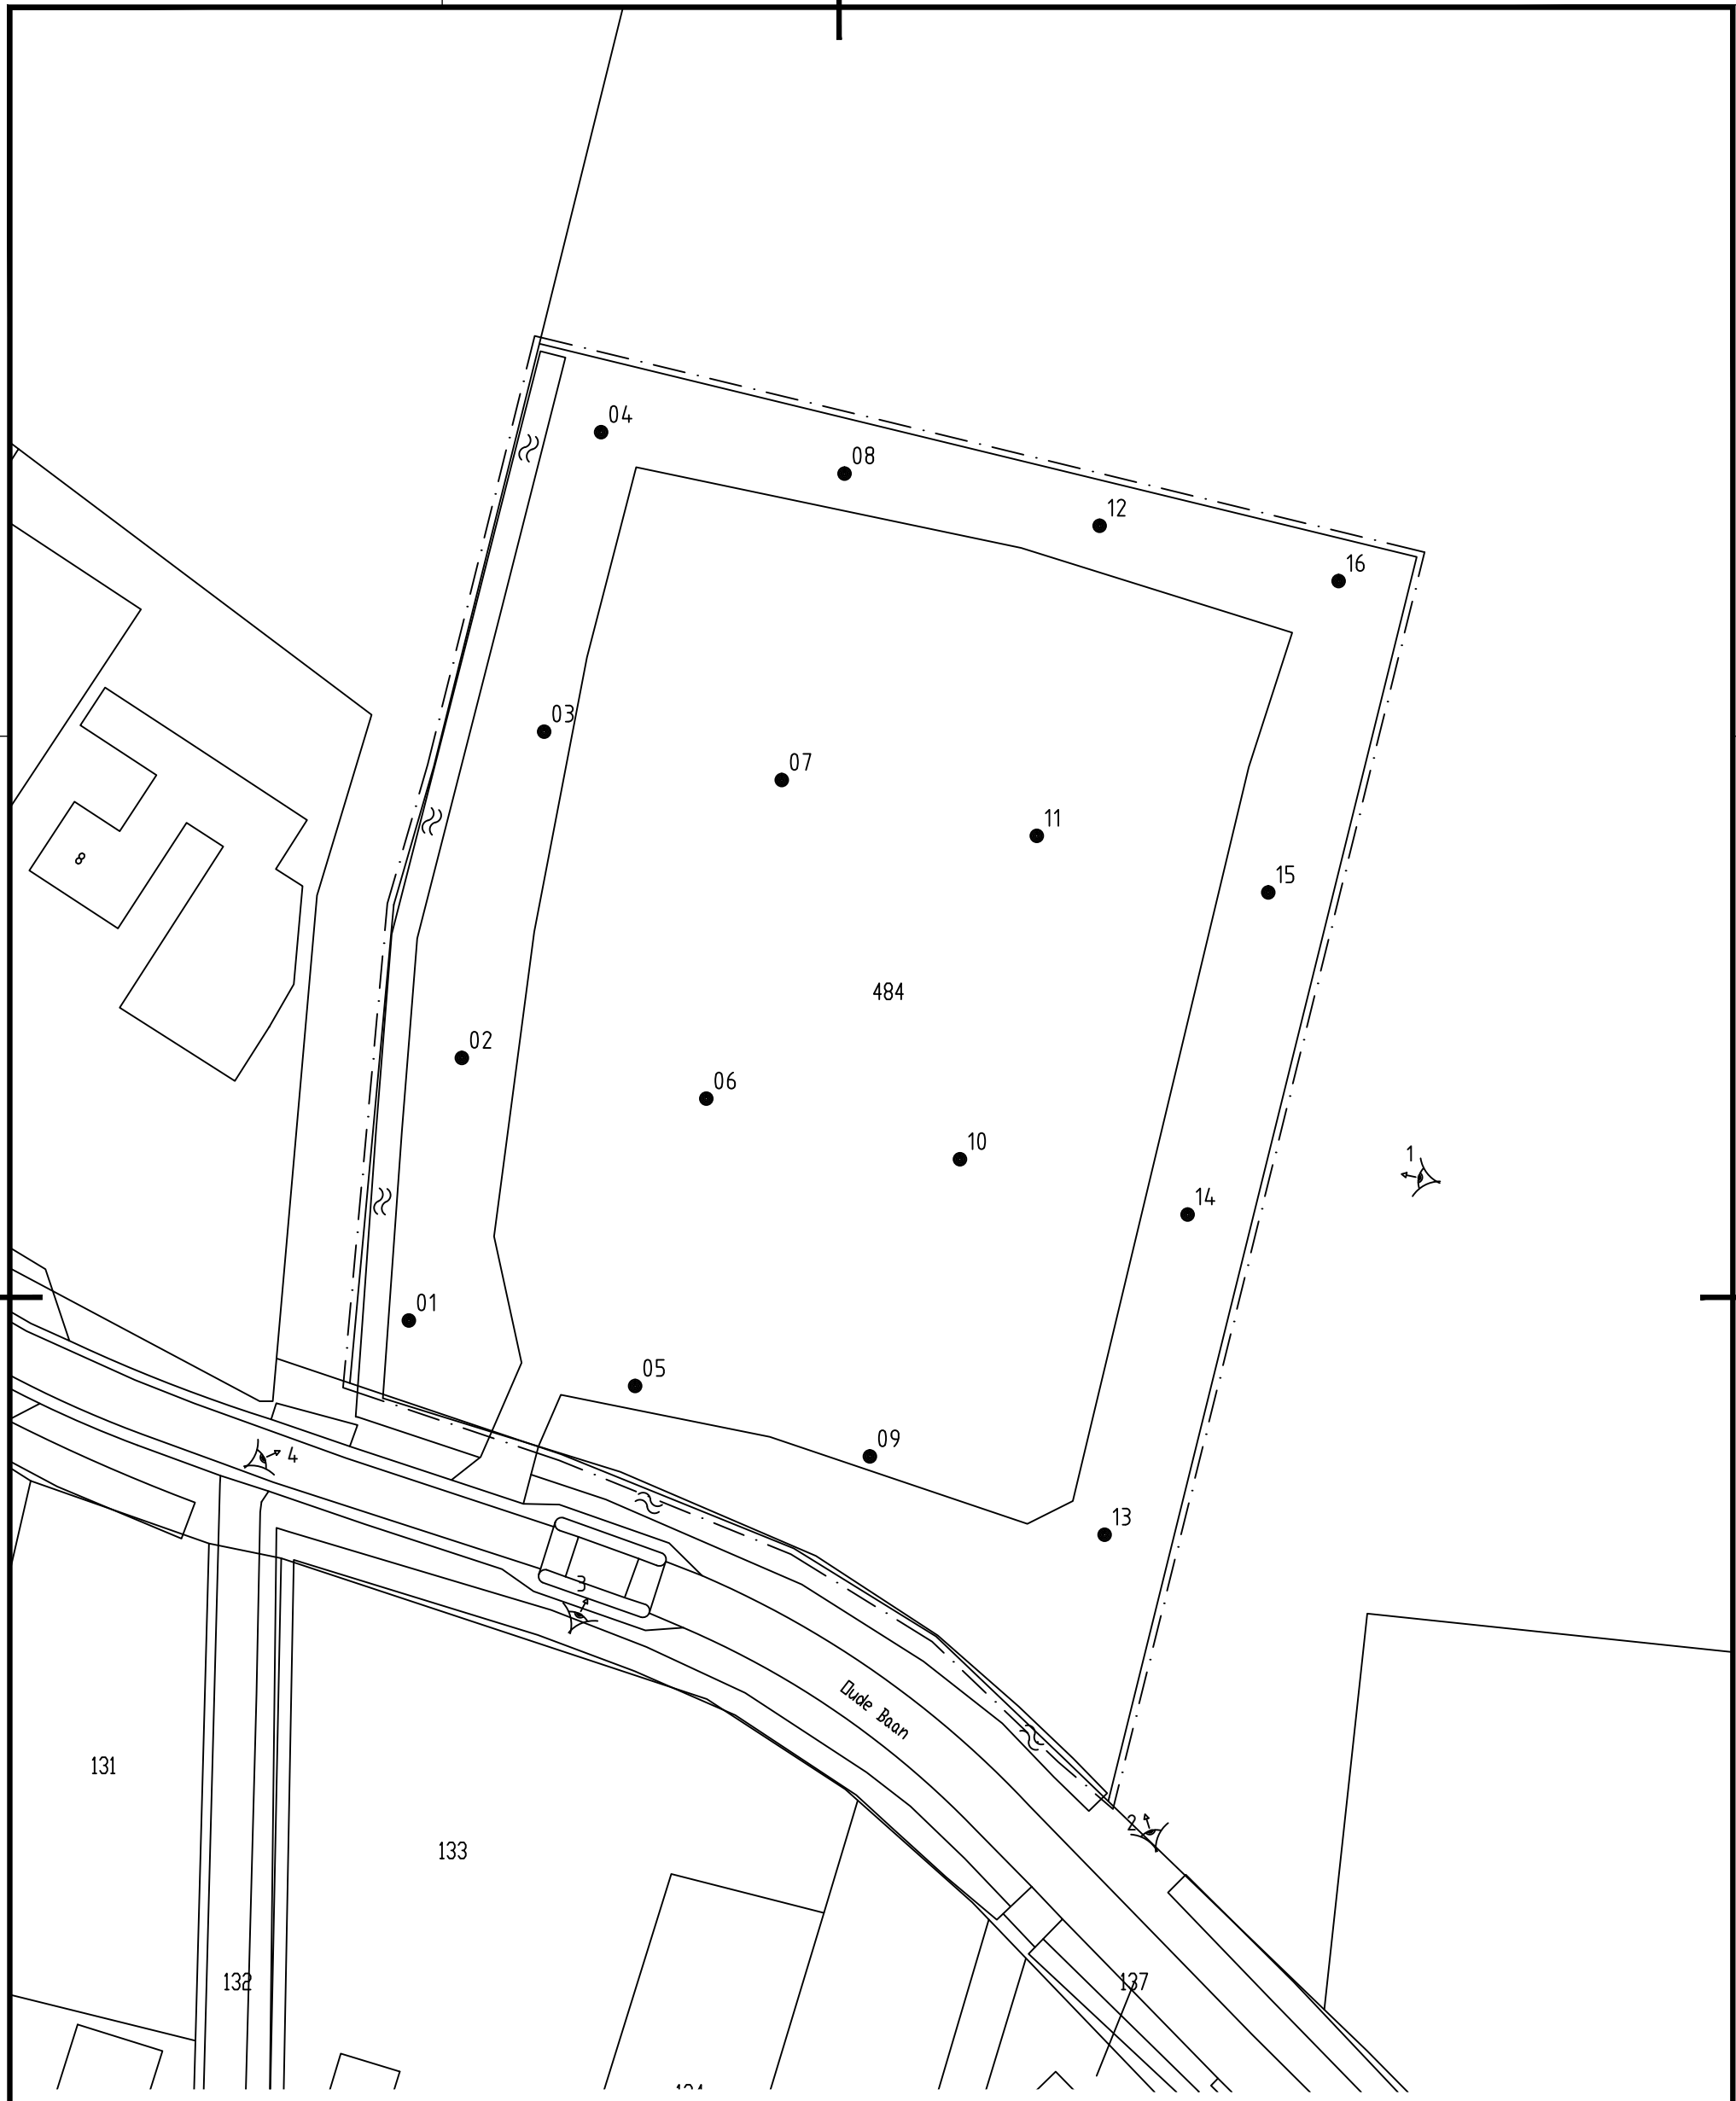
Bijlage 7: Tekening

De posities van de boringen zijn ingemeten en weergegeven op tekening 402095-S-1.

- 16 BORING MET NUMMER
- ⊙ 1 FOTONAMEPUNT
- · - GREN'S ONDERZOEKSGEBIED
