RAPPORT

Verkennd bodemonderzoek Hoofdstraat 62 te Rijen

Projectnummer : 16KL174/2

Datum : 1 juni 2016

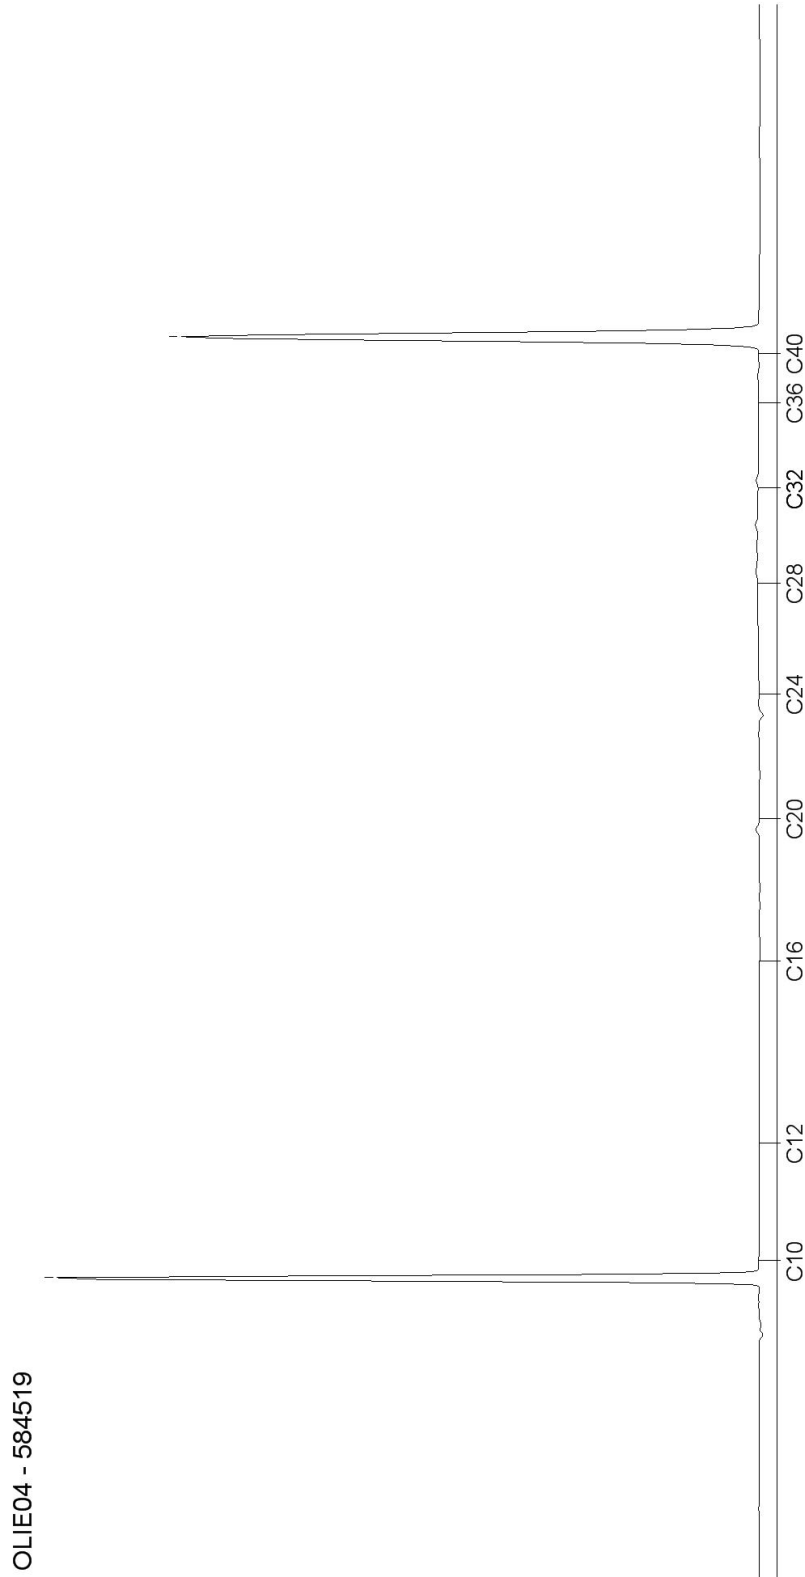
Chromatogram for Order No. 586111, Analysis No. 584519, created at 24.05.2016 06:18:05

Analytisch is in het mengmonster van de bovengrond (MM1), ten opzichte van de achtergrondwaarde, een verhoogd gehalte aan PCB (som factor 0,7) aangetoond.

Monsteromschrijving: 04.1(g), 05.1(g), 08.2(g), 12.2(g), 15.1(g), 18.2(g)>MM1

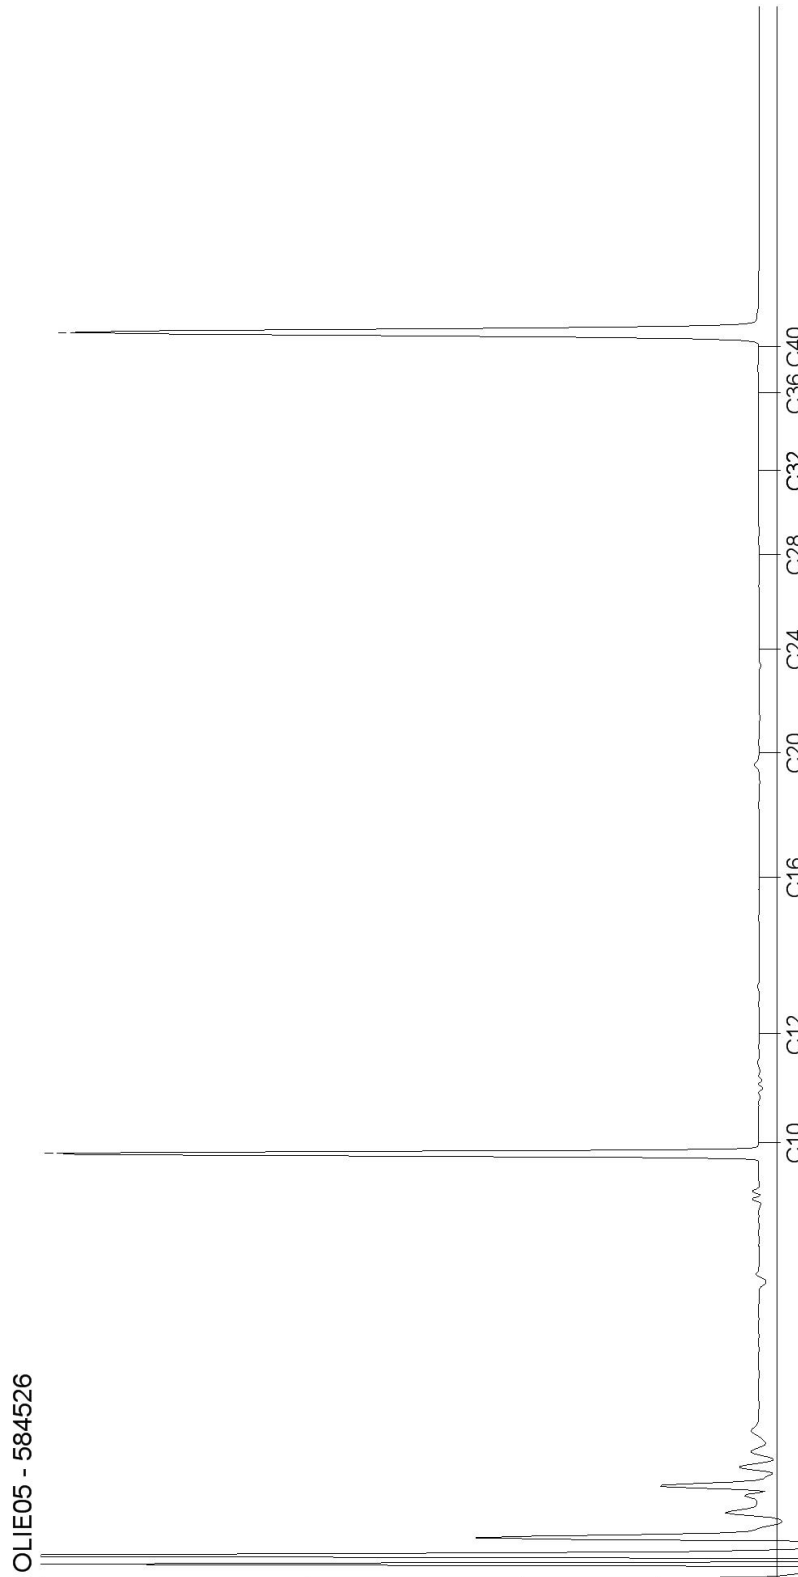
Chromatogram for Order No. 586111, Analysis No. 584526, created at 24.05.2016 07:09:00

Analytisch is in het mengmonster van de bovengrond (MM2), ten opzichte van de achtergrondwaarde, een verhoogd gehalte aan PCB (som factor 0,7) aangetoond.

Monsteromschrijving: 01.1(g), 02.1(g), 03.1(g), 06.1(g), 07.1(g), 09.1(g), 10.1(g), 11.1(g)>MM2
