**RAPPORT**  
**Verkennd bodemonderzoek**  
**Laagstraat 33 te Rijen**

Aeres Milieu projectnummer AM20039

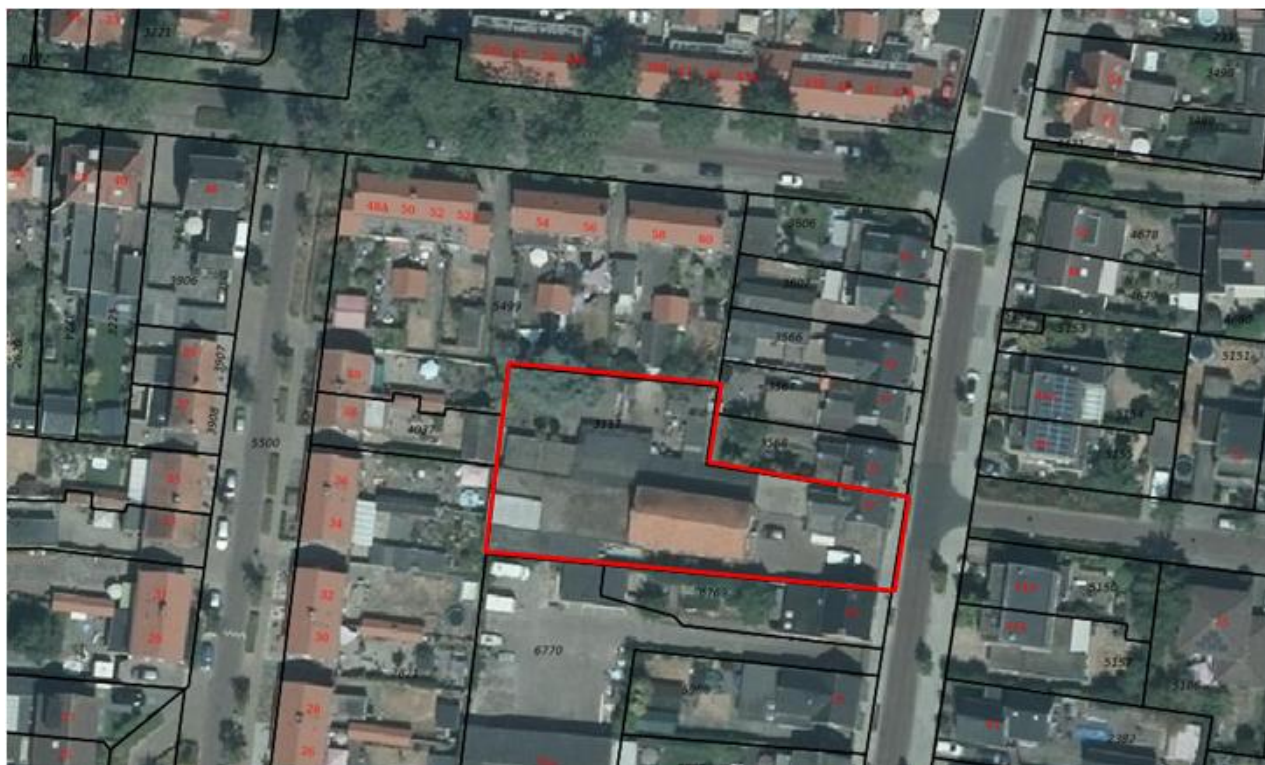
De onderzoekslocatie ligt in de kern van Rijen. Kadastraal is de locatie bekend als Rijen sectie A nummer 3117. De coördinaten volgens het R.D. stelsel zijn X = 122.915 / Y = 399.962. Zie bijlage 1 voor een topografisch overzicht en kadastrale kaart. Op onderstaande luchtfoto is de begrenzing van de onderzoekslocatie weergegeven.

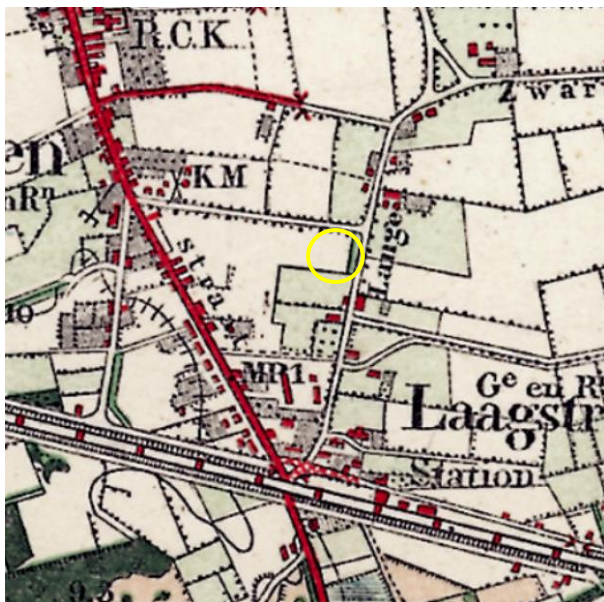
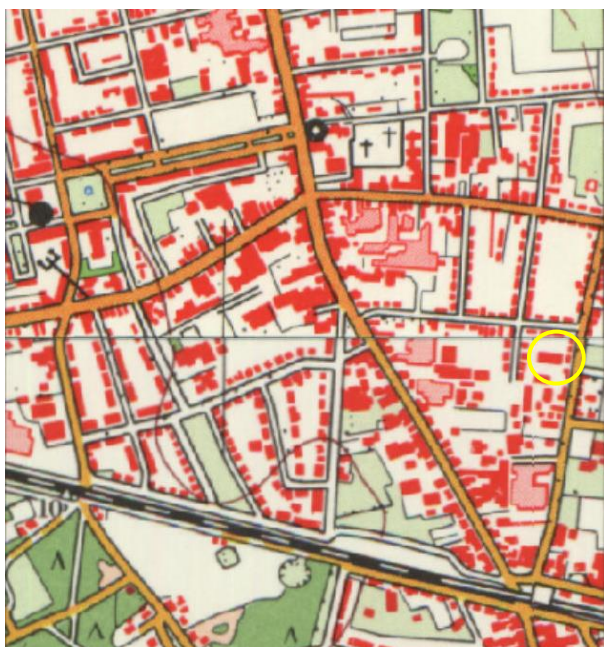
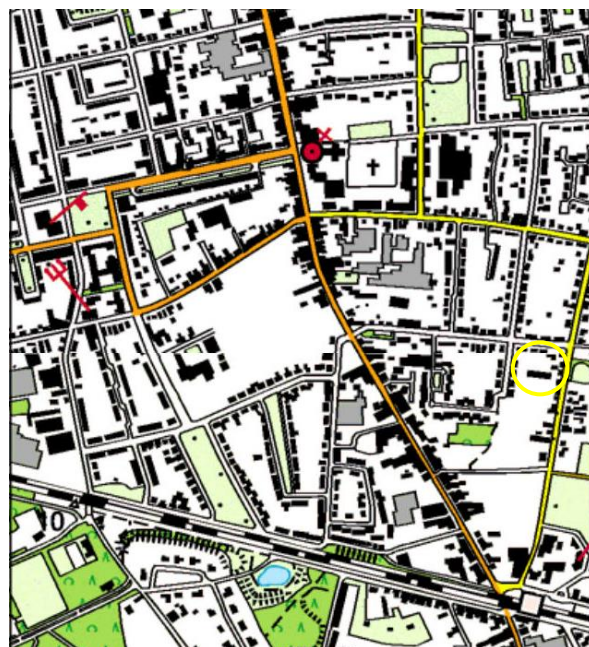
Afbeelding 2a t/m 2d: geraadpleegde historische kaarten (bron kaarten: topotijdreis.nl)

In het kader van het vooronderzoek is historisch kaartmateriaal bestudeerd. De ontwikkeling van de planlocatie en directe omgeving is weergegeven op onderstaande topografische kaarten (afbeelding 2a t/m 2d). Op de kaart uit 1930 is waar te nemen dat de onderzoekslocatie en aangrenzende percelen in gebruik waren als agrarisch bouwland. Uit het BAG (Basisregistratie Adressen en Gebouwen) blijkt dat de eerste bebouwing op de locatie is gerealiseerd in 1939.
