Verkennend bodemonderzoek aan de Kloosterstraat te Biezenmortel

Betreft Verkennend NEN-bodemonderzoek
Geohydrologisch bodemonderzoek

Opdrachtnummer 14P001038

Documentnummer 14P001038-ADV-01

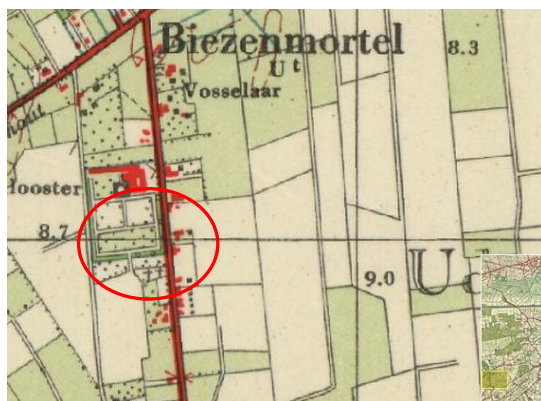
In 1956 is het klooster in noordelijke, en begraafplaats in zuidelijke richting al zichtbaar. Ter plaatse is sprake van grasland.

situatie rond 1956

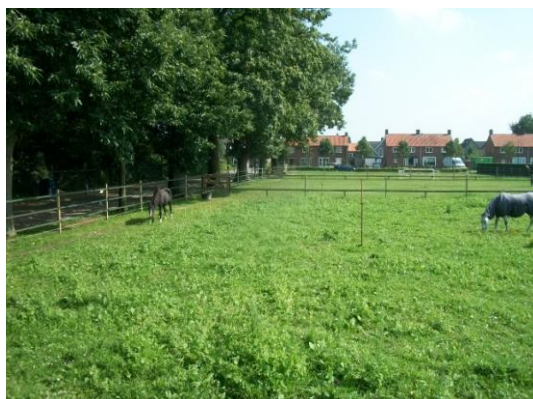
Foto 1.

Het gehele terrein is onverhard en onbebouwd. Er is sprake van een paardenweide.

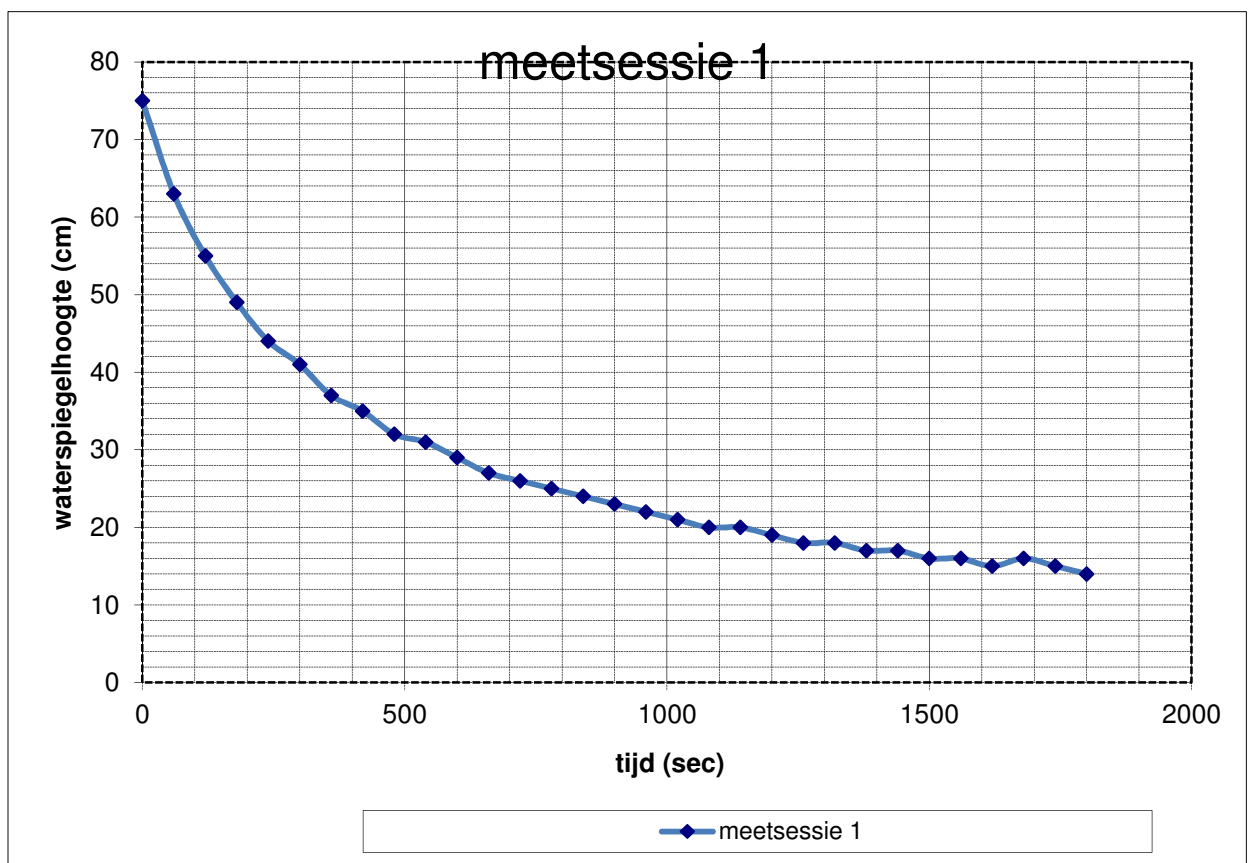
Diepte boorgat	D :	<input type="text" value="125"/>	cm
Standaardhoogte	M :	<input type="text" value="125"/>	cm
Radiusboorgat	r :	<input type="text" value="5"/>	cm
Grondwater	W :	<input type="text" value="180"/>	cm

Bij deze zogenaamde omgekeerde boorgatenmethode (de Porchet-methode) wordt onder gestandaardiseerde omstandigheden de daling van het waterpeil gemeten per tijdsinterval van 30 seconde. Daarna kan met de verkregen veldgegevens de doorlatendheid van de laag worden berekend. Van deze meetsessies is de doorlatendheid bepaald. De bodem rondom het boorgat zal voldoende verzadigd moeten zijn, om een goede indruk te verkrijgen van de doorlatendheid. De resultaten zijn gepresenteerd in de bijlagen. De doorlatendheid van de bodem is afhankelijk van het bodemmateriaal, de structuur en de bodemopbouw.

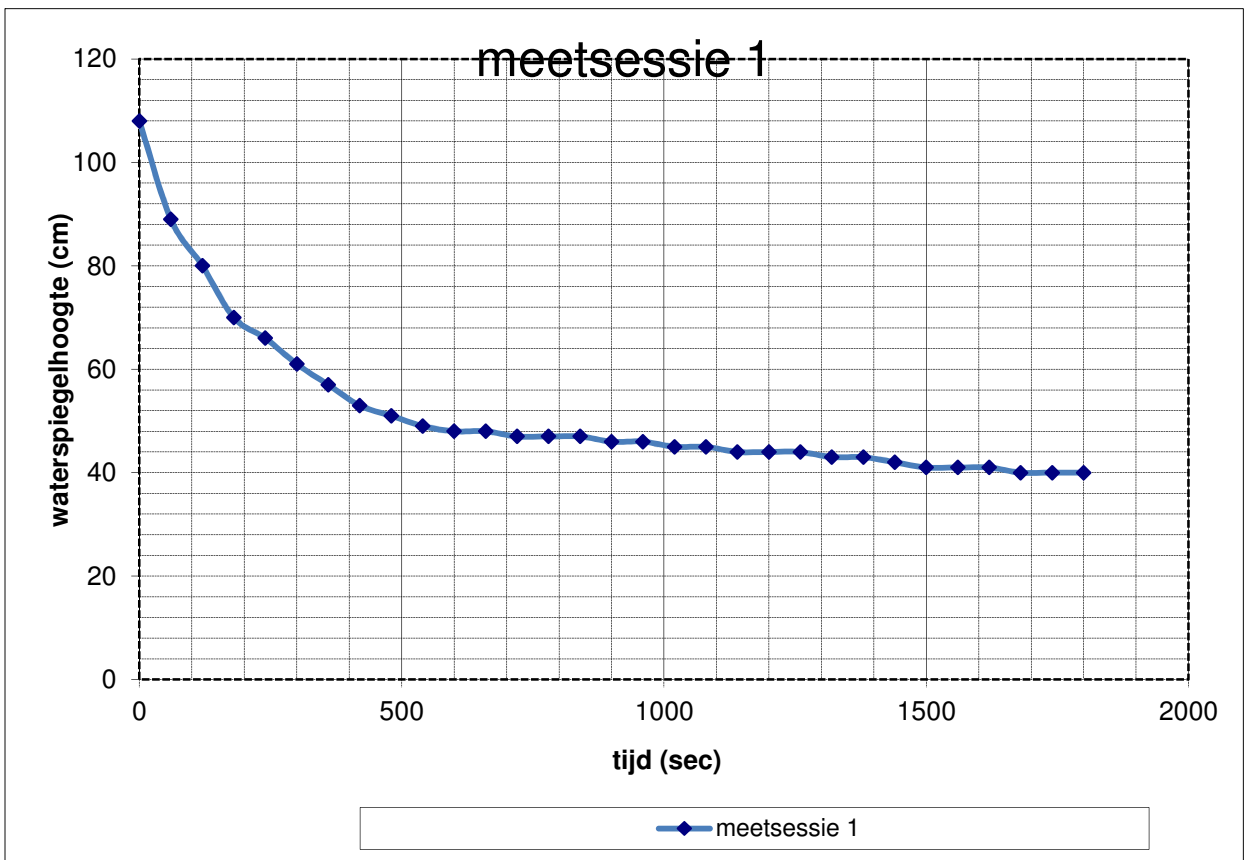
Diepte boorgat	D :	<input type="text" value="120"/>	cm
Standaardhoogte	M :	<input type="text" value="126"/>	cm
Radiusboorgat	r :	<input type="text" value="5"/>	cm
Grondwater	W :	<input type="text" value="170"/>	cm

$k_f =$ m/dag
