Verkennend bodemonderzoek
aan de Torenstraat 7 te Haaren

Titel: verkennend bodemonderzoek aan de Torenstraat 7 te Haaren

Datum: 13 mei 2013

Projectnummer: 20131127

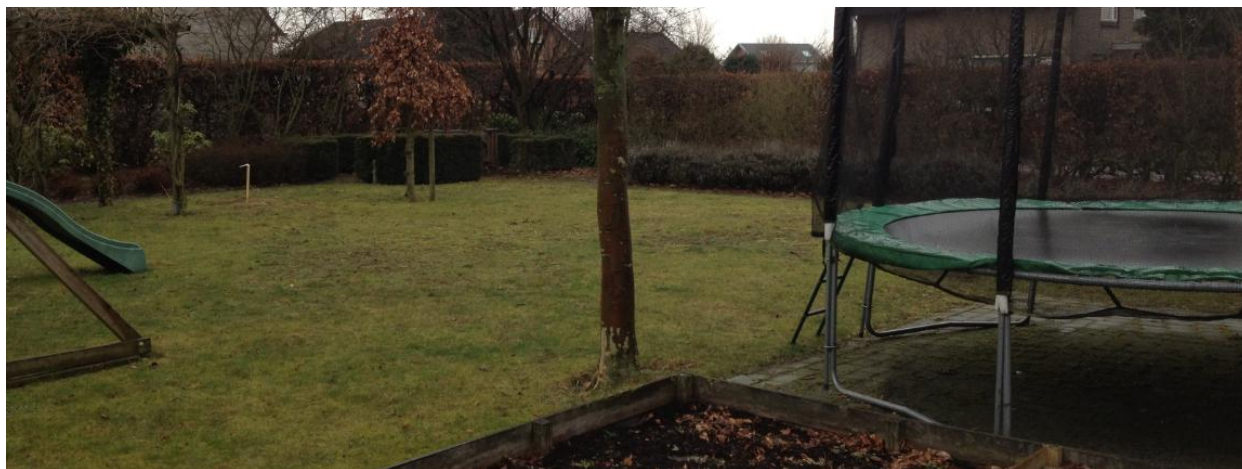
Figuur 1: Overzichtsfoto onderzoekslocatie.

De onderzoekslocatie bevindt zich aan de Torenstraat 7 in het zuiden van Haaren. De locatie is kadastraal bekend als gemeente Haaren, sectie E met nummers 4180 (gedeeltelijk) en 3057. De oppervlakte van de locatie bedraagt circa 688 m². De locatie is geheel onbebouwd en in gebruik als (sier)tuin met speeltuin. Het terrein is gedeeltelijk verhard met klinkers. In figuur 1 is een overzichtsfoto weergegeven van de onderzoekslocatie.

De onderzoekslocatie betreft een (sier)tuin met speeltuin. Ter plaatse is plaatselijk een verharding aanwezig met klinkers. De bovengrond bestaat uit matig siltig, matig humeus, matig fijn zand. Ter plaatse van boring 03, 05 en 06 zijn in de bodem sporen puin aangetroffen en ter plaatse van boring 03 en 05 zijn sporen kolengruis aangetroffen. De ondergrond bestaat overwegend uit zwak tot matig siltig, zwak humeus, zeer fijn tot matig fijn zand. Plaatselijk komen tussen 2,3 en 2,8 m-mv laagjes zwak zandig leem voor. Ter plaatse van boring 01 zijn plaatselijk bijmengingen aangetroffen met brokken roest, sporen puin en een grote ijzeren schroefbout. Voor het overige zijn er geen bijmengingen waargenomen of waarnemingen gedaan welke kunnen duiden op een verontreiniging van de bodem. Specifiek wordt vermeld dat er geen asbestverdacht materiaal is aangetroffen.

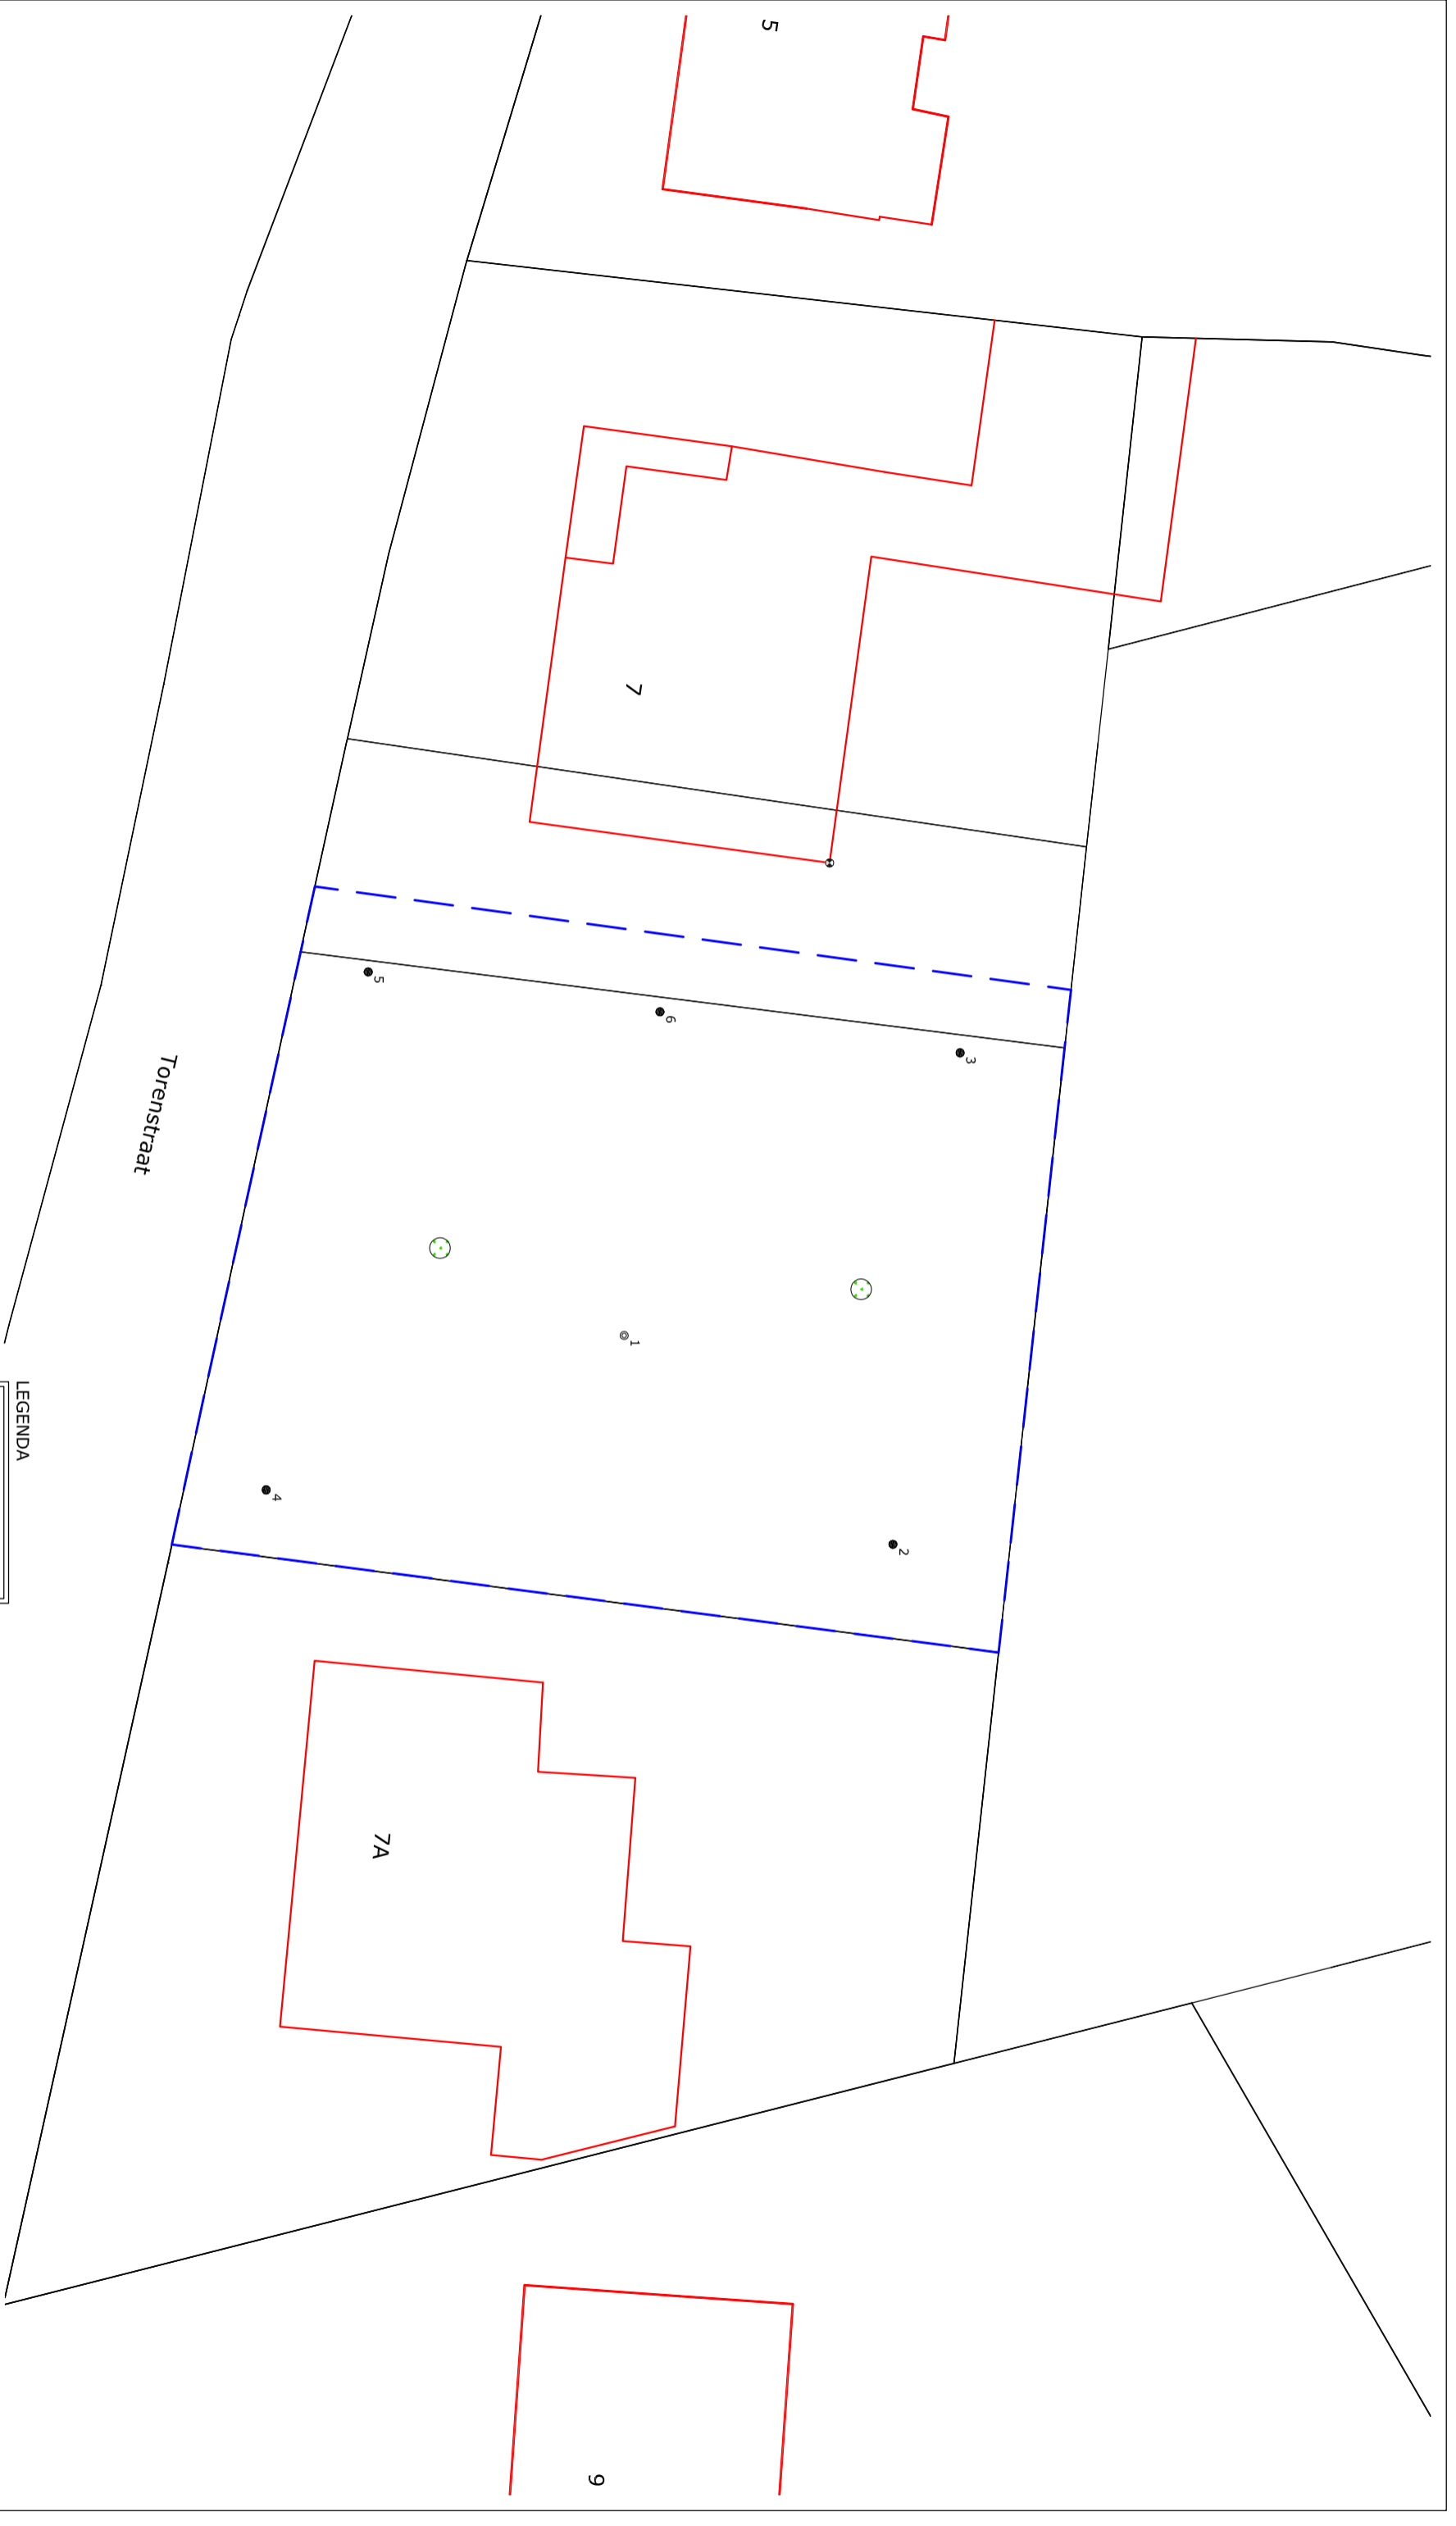
Bijlage 2

onderzoekslocatie is weergegeven op de topografische overzichtskaart in bijlage 1 en de luchtfoto in figuur 2. Voor een indruk van de onderzoekslocatie wordt verwezen naar de situatietekening in bijlage 2.

- het plaatsen van 4 handboringen tot een diepte van 0,5 m-mv (boring 03 t/m 06);
- het plaatsen van 1 handboring tot een diepte van 2,0 m-mv (boring 02);
- het plaatsen van 1 peilbuis waarvan de onderkant van de filterstelling op een diepte 4,0 m-mv is geplaatst (boring 01);
- het zintuiglijk beoordelen, beschrijven en het bemonsteren van de grond per 0,5 meter of gelijkwaardige laag;
- het afpompen van de peilbuis na plaatsing.
