## Jeroen Bosch Ziekenhuis

Een historisch onderzoek naar de  
aanwezigheid van  
Conventionele Explosieven

W. van den Brandhof MA – 18 januari 2008

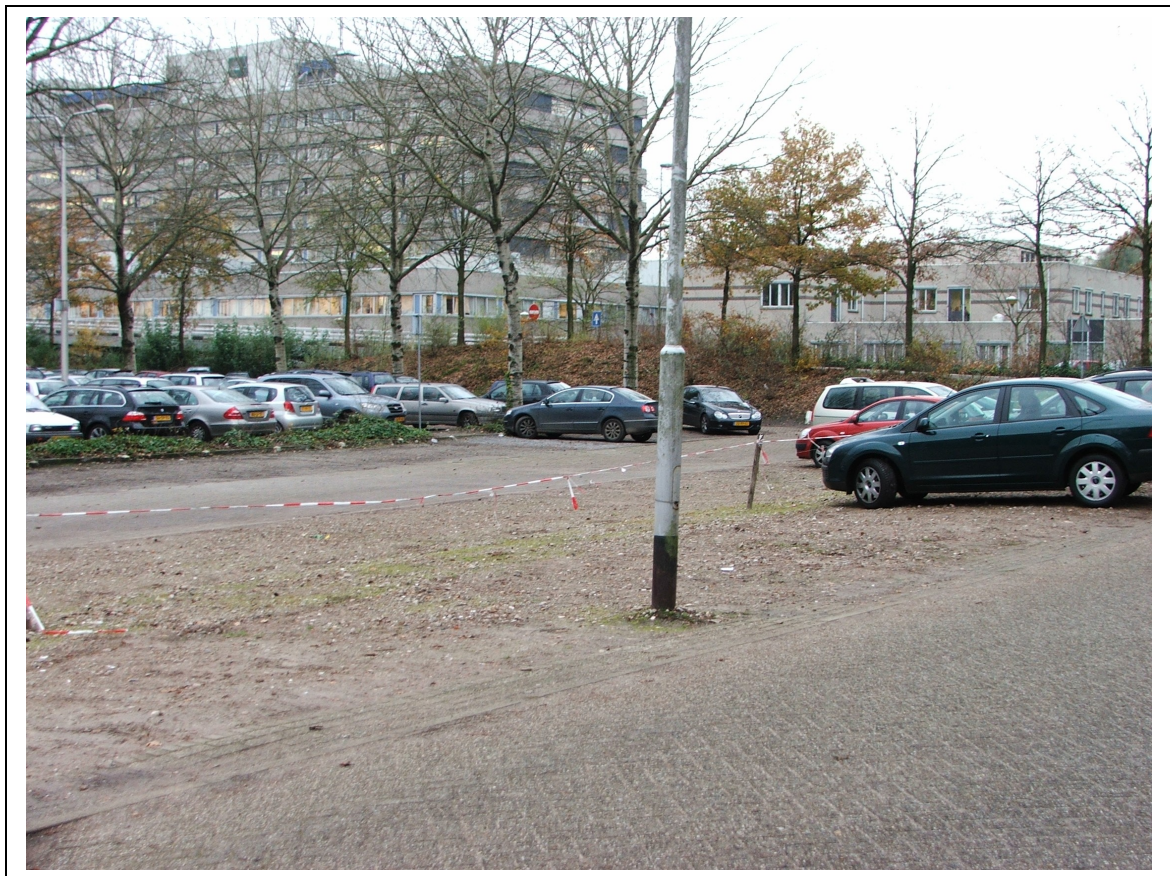
Fig. 1 Zicht op het onderzoeksgebied

De werkzaamheden zullen gaan plaatsvinden ter plaatse van het huidige ziekenhuis en op het huidige parkeerterrein (zie onderstaande foto) en kunnen als volgt worden omschreven: "bodemingrepen: 1/2 verdiept en mogelijk verdiepte aanleg van parkeerplaatsen en aanleg waterpartijen. Heien is afhankelijk van geotechnisch onderzoek." Het Jeroen Bosch ziekenhuis, locatie Carolus, zal voorafgaand aan de werkzaamheden worden gesloopt.

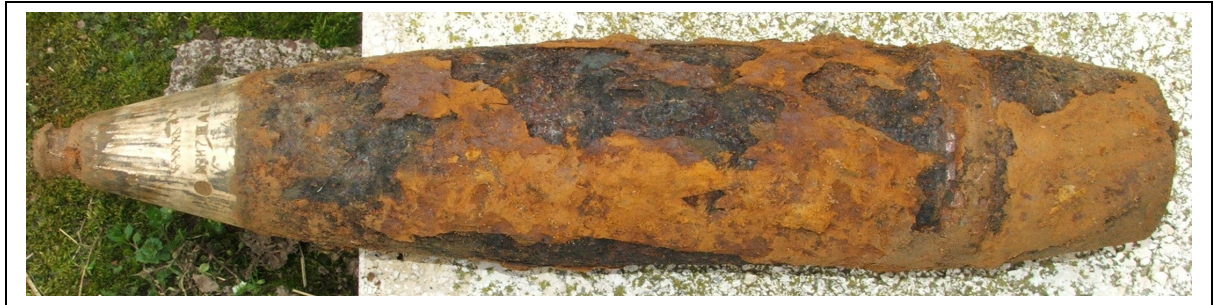
Fig. 2 Brisantgranaat van een Engelse 25 ponder

Brisantgranaten van 17-ponder

Granaten van 25 ponder

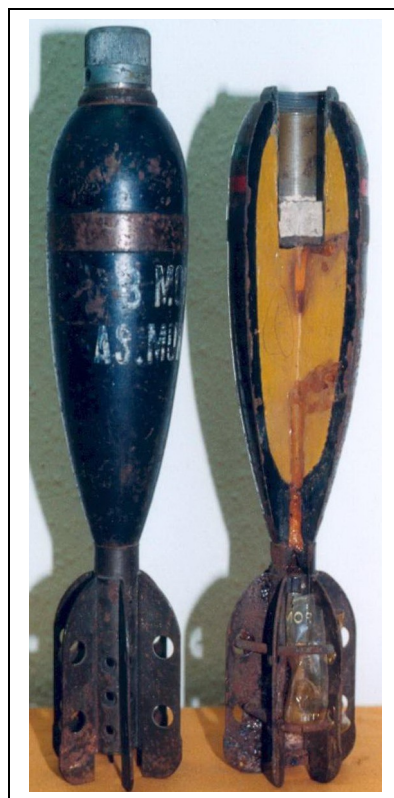
Fig.3 granaat 3"

Granaten van 3" mortier

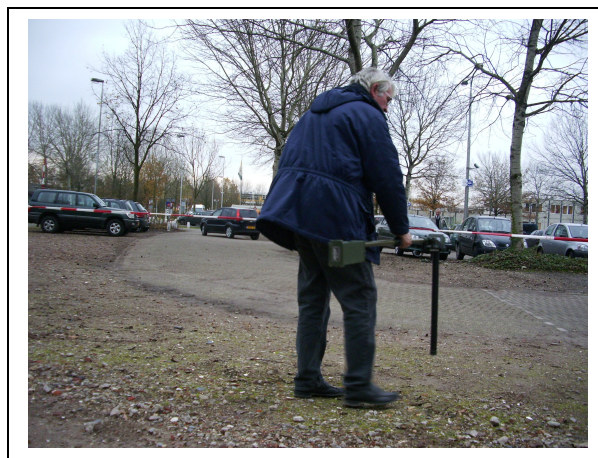
Fig. 4 testonderzoek met magnetometer ter plaatse

Op de parkeerplaats werden met behulp van een magnetometer steekproefsgewijs metingen uitgevoerd. De belangrijkste uitkomst van deze metingen was dat op diverse plekken het aardmagnetisch veld wordt verstoord, niet in de minste plaats door de aanwezige metalen infrastructuur.

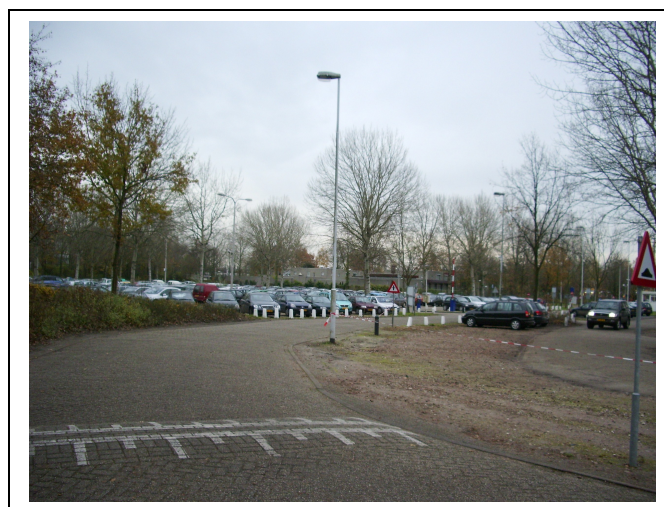
Fig. 5 zicht op de onderzoekslocatie

Ter plaatse van locatie Carolus (Jeroen Bosch ziekenhuis) is veel versturende infrastructuur aanwezig. Bij uitvoering van graafwerkzaamheden is het raadzaam zoveel mogelijk metalen objecten te verwijderen en daarna de vervuilde bovenlaag beveiligd en onder toezicht van een Senior OCE deskundige te laten ontgraven. Het werk zal worden uitgevoerd met behulp van een categorie II beveiligde kraan. Nadat de vervuilde laag is verwijderd kunnen eventueel dieper ingedrongen explosieven middels oppervlakedetectie worden gelokaliseerd en benaderd.

Op de parkeerplaats zijn diverse objecten aanwezig die problemen veroorzaken bij uitvoering van een eventueel detectieonderzoek te weten:

- De aanwezige riolering. Het riool is vermoedelijk reeds tot een diepte van ca. 2 meter ontgraven;
- De 220 volt kabels voor de verlichting en andere aanwezige infrastructuur. De verstoringen zijn zodanig, dat een groot deel van het terrein niet kan worden afgezocht met detectieapparatuur;
- Verkeersborden, deze moeten worden verwijderd voor aanvang van het zoeken;
- De verharding op verschillende parkeerplaatsen, deze bestaat uit puin dat eerst moet worden ontgraven voordat de grond kan worden gedetecteerd.
