In aanvulling van het raadplegen van historische kaarten en een veldverkenning van de tuin van het voormalige klooster van de Paters Heilige Harten te Rosmalen (aanvankelijk Nuland) is archief onderzoek verricht. Dit onderzoek vond plaats in het Erfgoedcentrum te Sint Agatha. Toestemming voor het raadplegen van de archieven is verkregen van pater Cor Rademakers. In het archief zijn de kronieken van het klooster opgevraagd. In de periode 1932 tot 1945 zijn deze kronieken doorgelezen waarbij hoofdzakelijk gekeken is naar zaken de tuinen aangaande. Daarnaast zijn enkele foto's in het archief opgevraagd en zijn de bouwtekeningen ingezien.

## De afbeeldingen

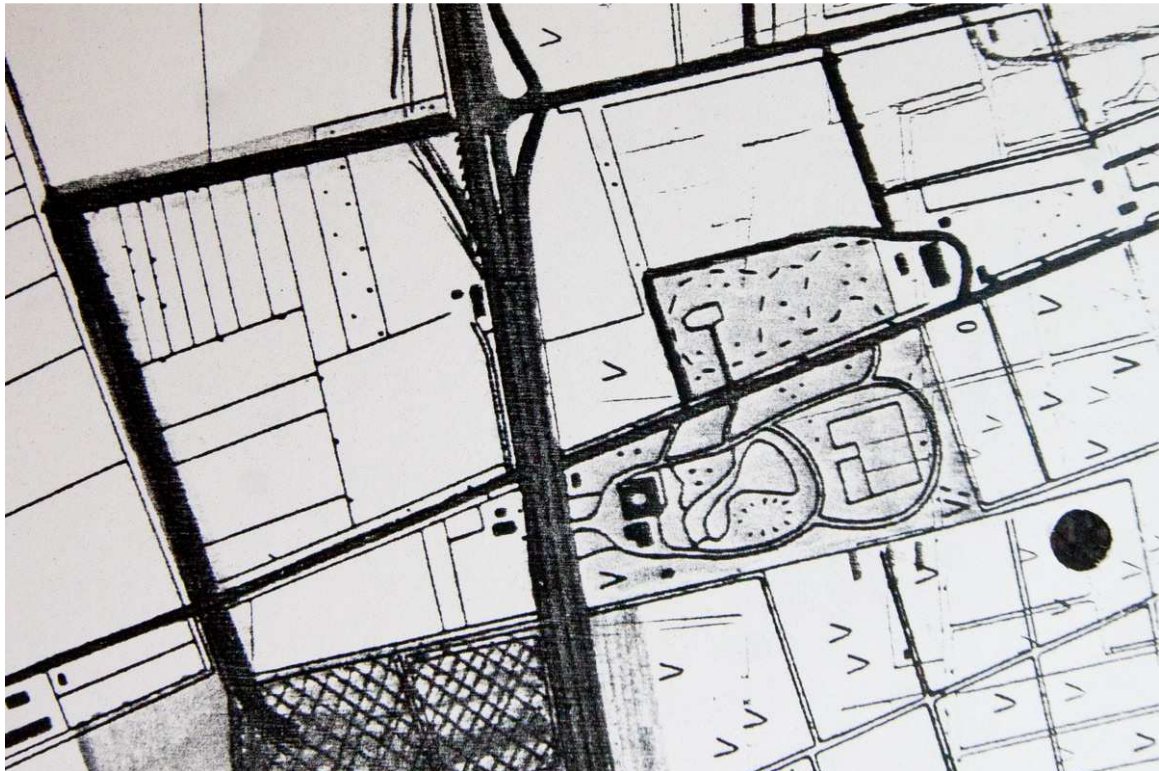
*Detail van een ongedateerde kaart met daarop het klooster en het kloosterterrein. Wandelpad, vijver en heuvel en de vergrootte moestuin zijn op de kaart te zien. Aan de linkerzijde van de beukenlaan is de begraafplaats gelegen. Het noorden is rechts.*

Het aanvullende archiefonderzoek heeft aangetoond dat vrijwel alle structuren in de tuin zijn aangelegd in de jaren dertig van de twintigste eeuw, binnen een negentiende-eeuwse lanenstructuur. Het betreft onder meer de moestuin, de padenlussen, de slingerpaden, de vijver en de heuvel. In de Kronieken wordt veelal gesproken van een park (het deel om de vijver) en de tuin. De paden werden gebruikt als wandeling (ook een zogenaamde 'grote wandeling' die de paters van de ochtend tot aan de avonds konden maken). De moestuin voor het telen van een verscheidenheid aan groenten. Of de vijver als vis(kweek)vijver diende, is in de geraadpleegde stukken niet expliciet vermeld.

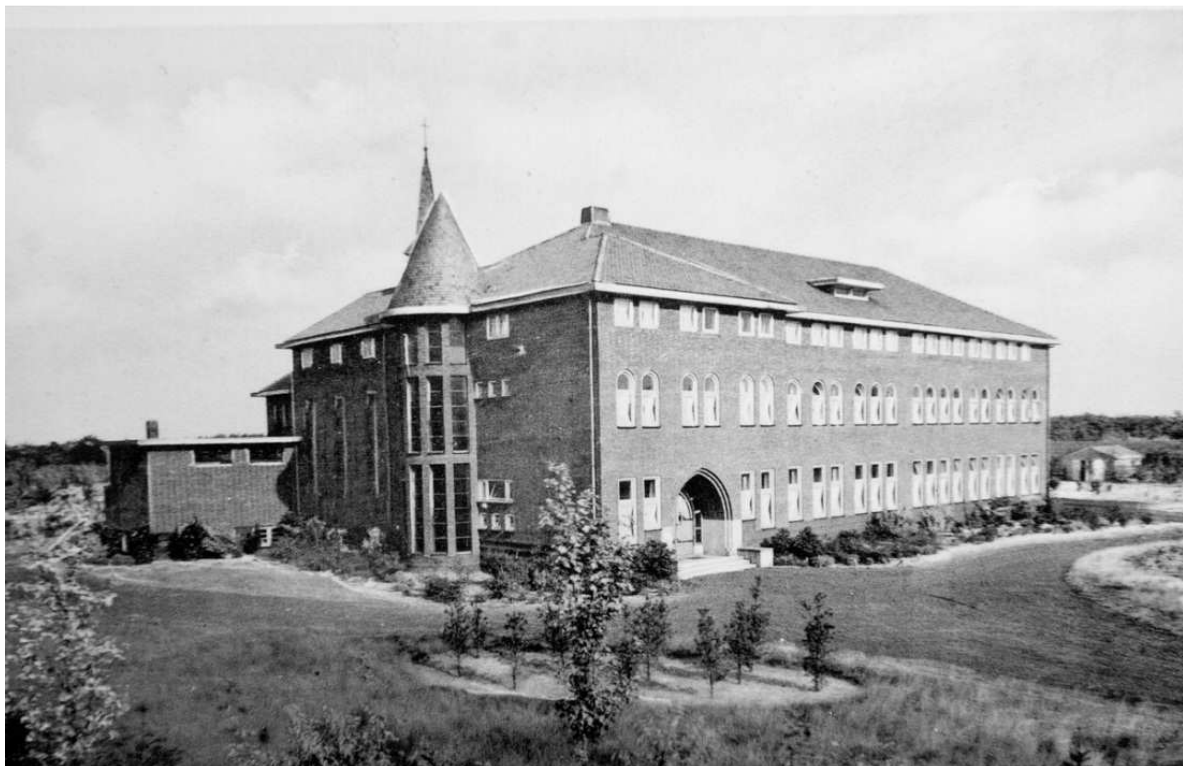
*Opname niet lang na de voltooiing van de bouw van het klooster. Om het gebouw staat nog jonge beplanting waaronder dennen die vrij goed in zanderige grond kunnen groeien. Verder is gras te zien in de vrij ledige tuin.*

Oud fotomateriaal dat werd aangetroffen, heeft vooral betrekking op het huis. Veel van het materiaal is ongedateerd. De oudste foto's uit begin jaren dertig zijn eenvoudig te herkennen omdat het kloosterterrein dan nog kaal is. Persbureau Het Zuiden heeft de oudste foto's gemaakt, op de dag dat het gebouw werd ingewijd. Op deze foto's zijn zandpaden te zien en enkele pas aangeplante dennen (bomen die het vrij goed doen in zanderige gronden, bijvoorbeeld langs de rotonde voor het klooster. Ook is er gras te zien (zoals op de groepsfoto) en enkele heesters langs het gebouw. Een iets latere, overhoekse foto van het gebouw toont onder meer een heesterperk langs de voorgevel.

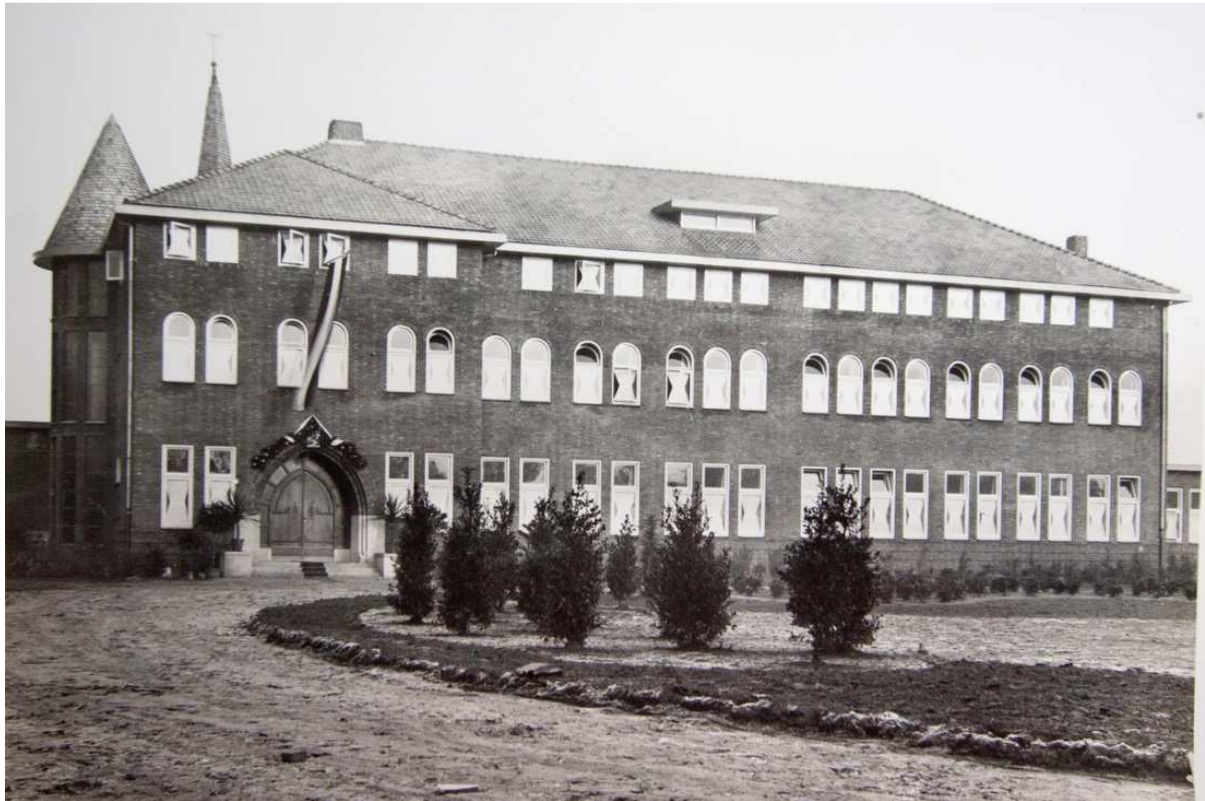
*Het kloostergebouw op de dag van de inwijding (zie vlag en kransen). Een zanderig terrein met het een en ander aan jonge beplanting. Dennen in de rotonde voor het gebouw.*

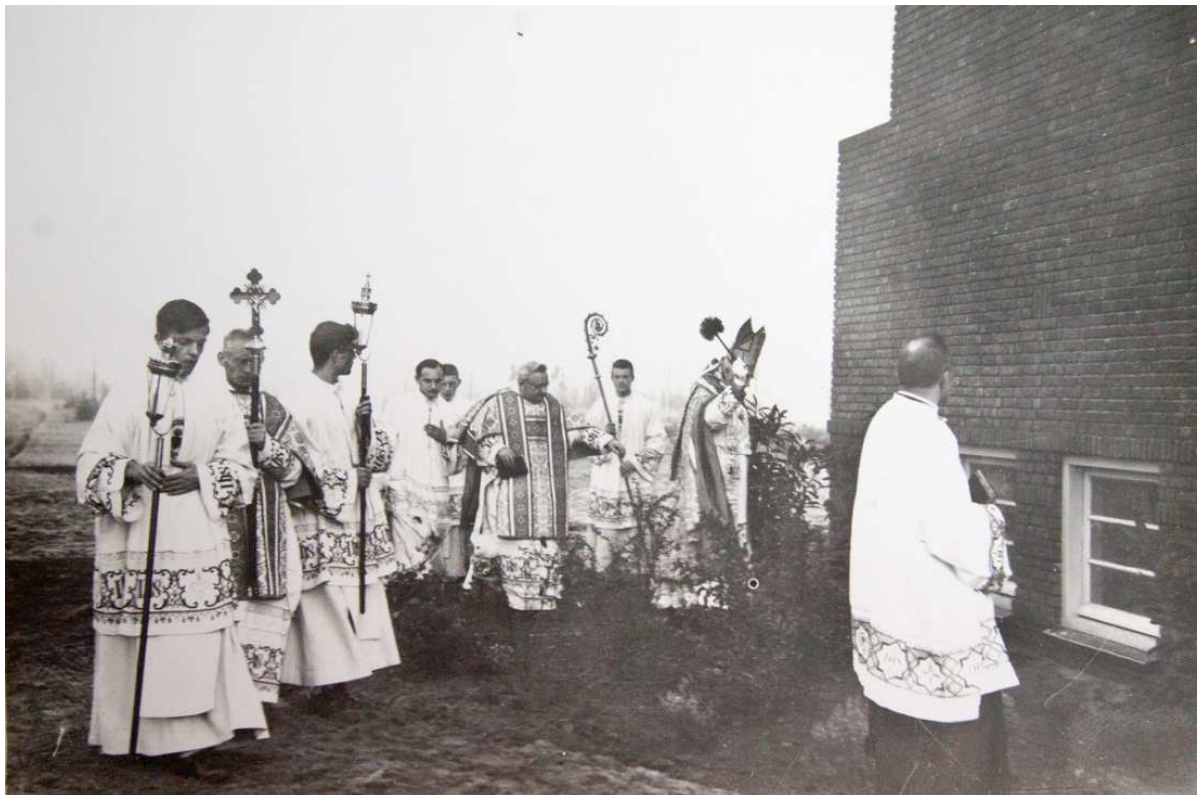
*Opname ten tijde van de inwijding van het klooster. De tuin laat zich aanzien als een ledig met wat gras en jonge struiken.*

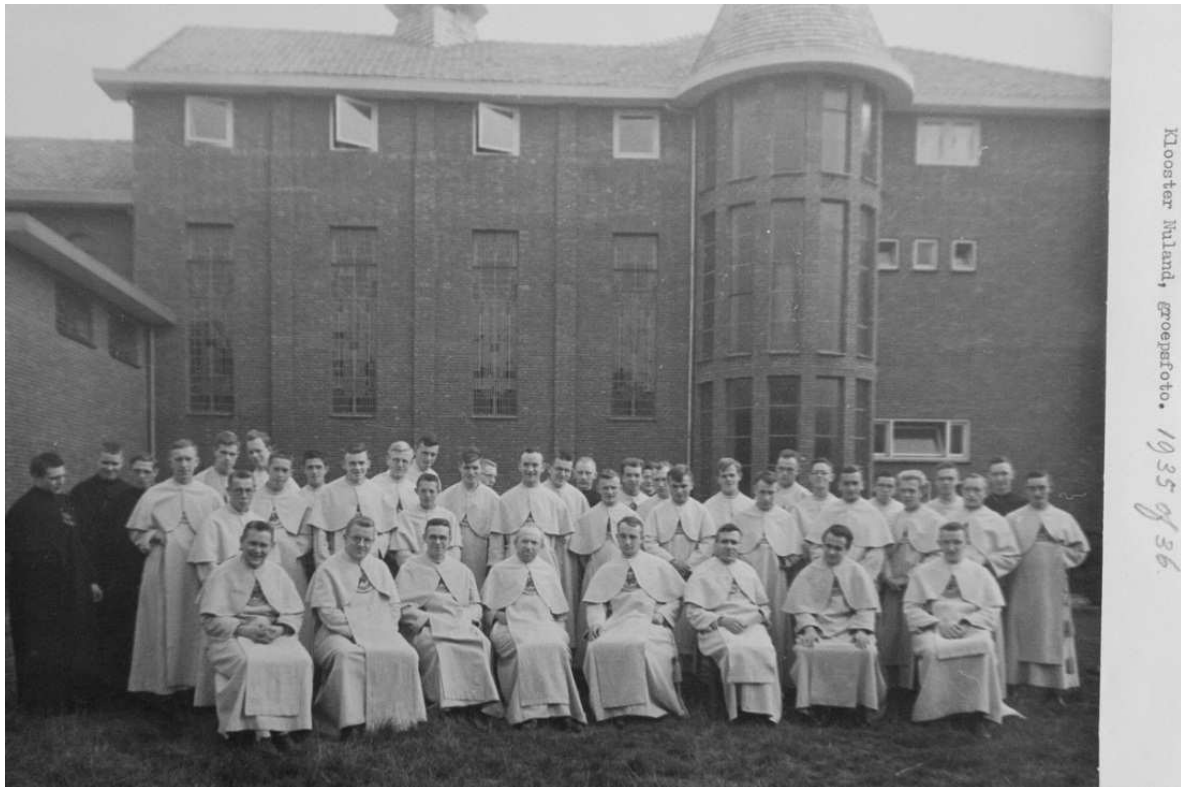
*Opname uit omstreeks 1935 waarbij de paters plaats hebben genomen aan de zuidzijde van het kloostergebouw. Te zien is dat de bodem is bedekt met gras.*

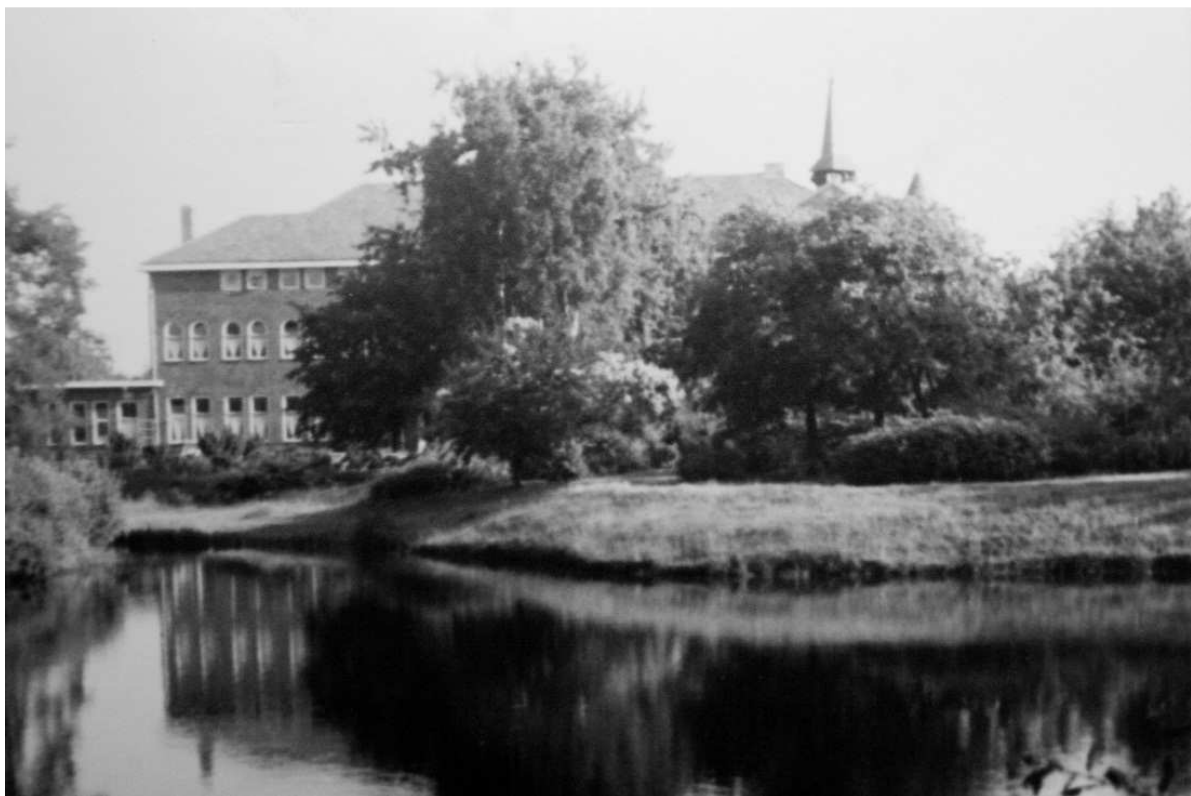
*Ongedateerde en onscherpe opname over de vijver. Langs de vijver staan verschillende bomen en het een en ander aan struikgewas.*

Van een latere datum zijn opnamen van de begraafplaats. Dat de opnamen van na de Tweede Wereldoorlog zullen dateren, is af te leiden uit het aantal grafkruizen en de hoogte van de dennen om de begraafplaats. De plaats zal gelegen hebben aan de zuidzijde van de beukenlaan. Ook de opnamen over de vijver zullen naoorlogs zijn, gezien de hoogte van bomen en heesters welke alle door of in opdracht van de paters zijn aangeplant.

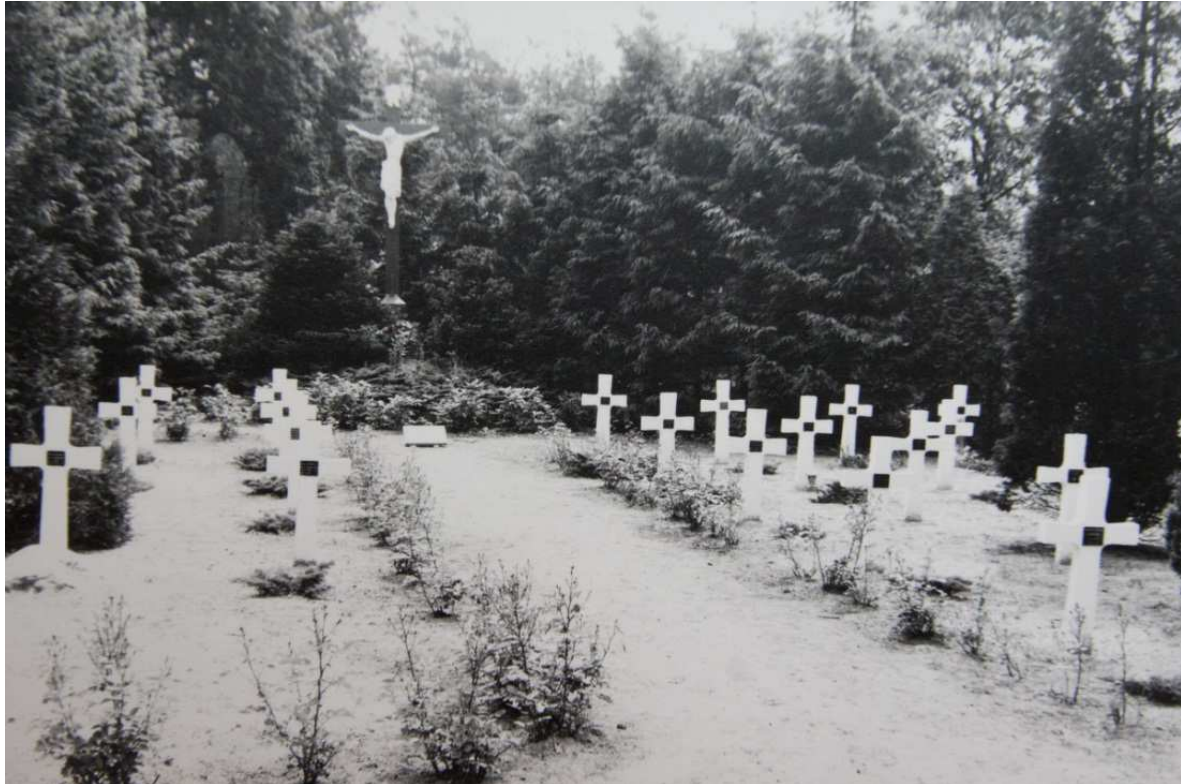
Opname van de voormalige begraafplaats. De graven zijn uitgeruimd. Herbegraven heeft plaatsgevonden in Bavel. De begraafplaats lag vermoedelijk ten westen van de beukenlaan.

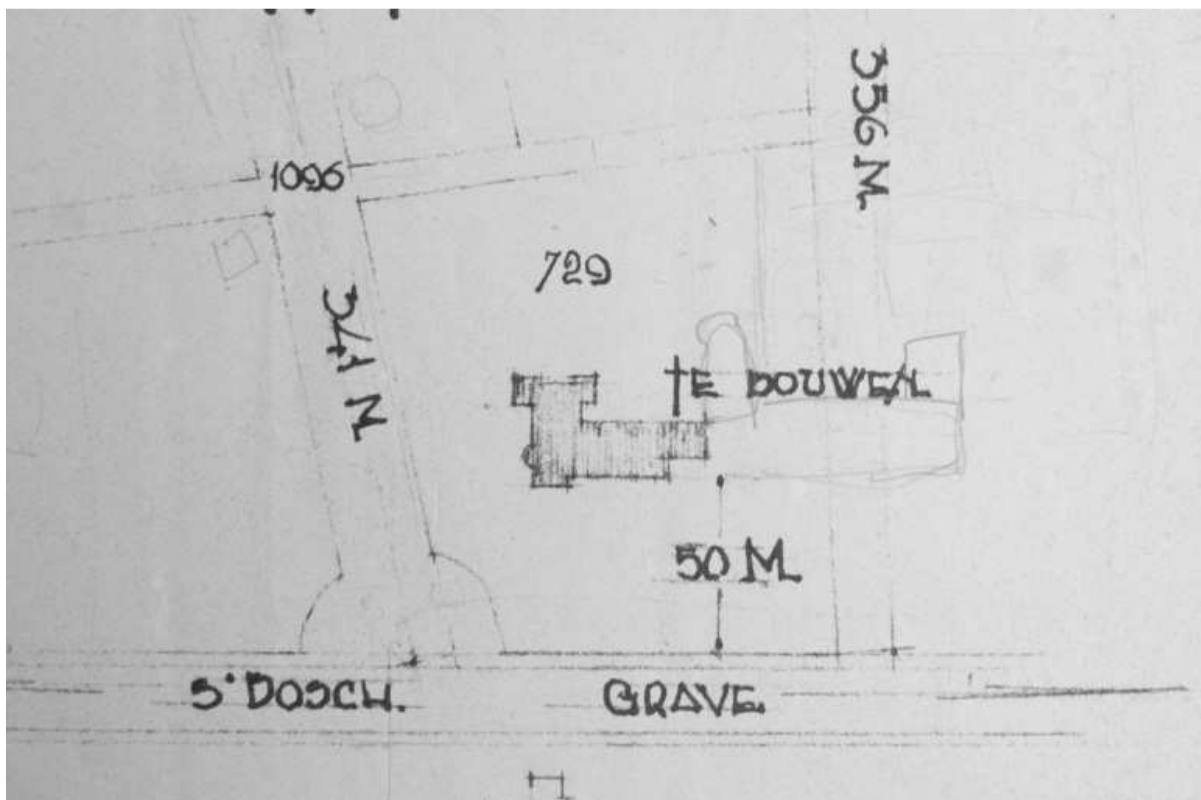
Situatietekening uit 1949 waarop schetsmatig is aangegeven op welke wijze het kloostergebouw vergroot diende te worden.

Tijdens het archiefonderzoek is nog een interessante vondst gedaan. Het betreft een ontwerptekening voor de uitbreiding van het kloostergebouw uit 1948. De tekening toont aan dat het ontwerp van een kloostergebouw dat een keer zo breed is dan het huidige. De uitbreiding bestond uit het plaatsen van een nieuwe vleugel aan de noordzijde van het gebouw en het optrekken van een nieuwe, grotere kapel. Dit ontwerp is niet ten uitvoer gebracht, vermoedelijk omdat de kosten voor de uitvoer van het plan te groot waren.

Een interessante vondst in het archief van de paters is een bouwtekening uit 1948 waaruit blijkt dat de paters een aanzienlijke vergroting van hun kloostergebouw voor ogen hadden. De bouw heeft waarschijnlijk geen uitvoer gehad omwille van beperkte financiële middelen.

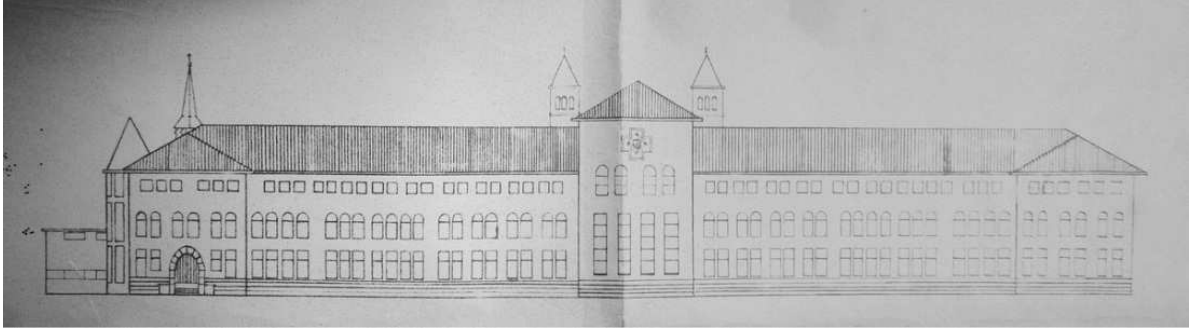
*Detail van een ontwerpplan (1949, signatuur) voor het klooster na uitbreiding. Het deel links van het middenrisaliet is het thans bestaande gebouw. Risaliet en het deel rechts daarvan was een voorgenomen maar niet gerealiseerde uitbreiding.*
