Nestinventarisatie Heilig Hartenkerk in 's-Hertogenbosch

Project 301309 v1.0
8 november 2017

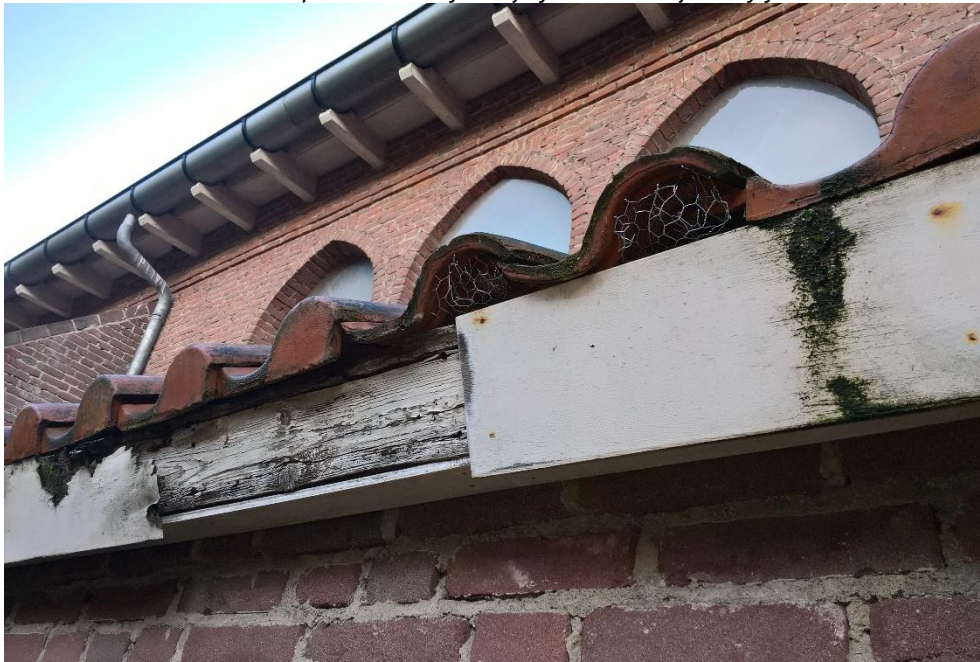
Wij hebben op meerdere plekken kapotte dakpannen aangetroffen boven de dakgoot of aan de dakrand. Het dakbeschot is op die plekken eenvoudig bereikbaar voor vogels zoals huismus. Ook zijn er plaatsen waar vogels het dakbeschot via de dakgoot kunnen bereiken zonder dat er dakpannen kapot zijn. Maar bij geen van de potentiële nestlocaties hebben wij daadwerkelijk nesten van huismussen of nesten van andere vogels met jaarrond beschermde nestplaatsen aangetroffen. De ruimten die wij hebben geïnspecteerd hebben wij vervolgens afgezet met fijnmazig gaas (zie foto 1). Zo wordt voorkomen dat zich hier alsnog huismussen kunnen vestigen. Wij hebben tijdens ons veldbezoek ook geen huismussen waargenomen.

Foto 1. Potentiële nestplaatsen ontoegankelijk gemaakt met fijnmazig gaas

Wij hebben geen nesten van huismus, gierzwaluw of andere soorten met jaarrond beschermde nesten onder de dakpannen van de Heilig Hartenkerk aangetroffen. Potentiële nestplaatsen zijn tijdens ons veldbezoek ontoegankelijk gemaakt. Tussen ons veldbezoek en het moment waarop werkzaamheden aan het dak worden uitgevoerd, kunnen echter nieuwe nestplaatsen ontstaan. Controleer daarom altijd of er bewoonde nesten aanwezig zijn voorafgaand aan de werkzaamheden. Bewoonde nesten zijn streng beschermd.

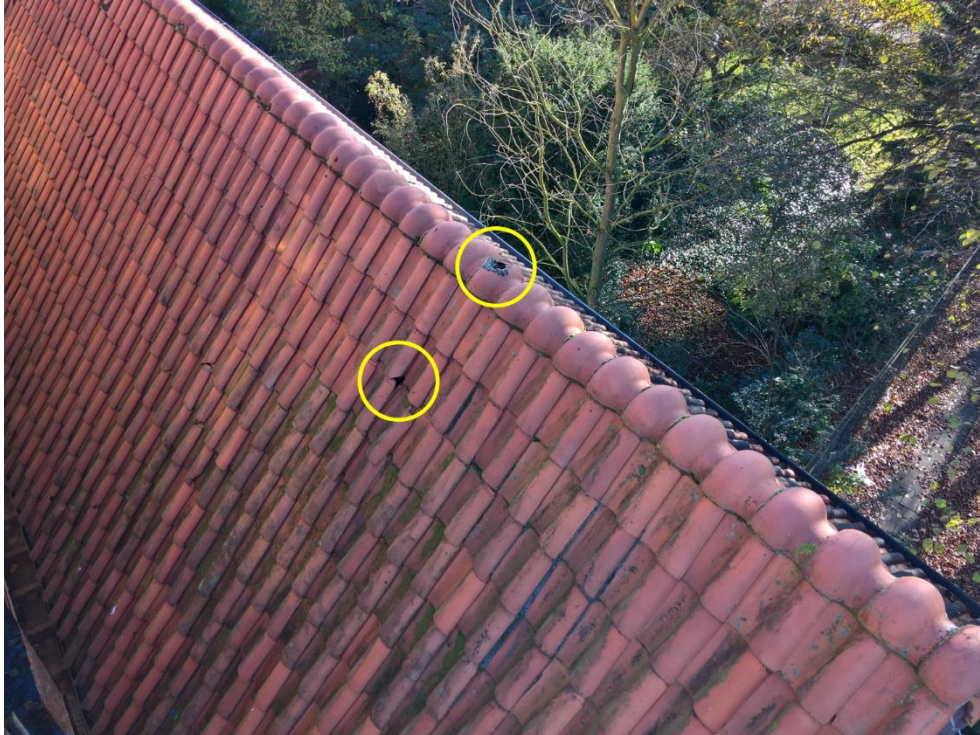
Naast de dakgoot zijn er op andere plaatsen van het dak ook dakpannen kapot (zie foto 2). Wij hebben echter geen aanwijzingen gezien dat zich onder deze dakpannen nesten bevinden van huismus of andere vogelsoorten waarvan het nest jaarrond beschermd is, zoals gierzwaluw.

Foto 2. Kapotte dakpannen (binnen gele cirkels)

- Voor het uitvoeren van de werkzaamheden de locatie nog eens extra op dieren te inspecteren.
- Tijdens de werkzaamheden heel alert te zijn op eventueel aanwezige nesten. Bewoonde nesten mogen niet worden verstoord.
- Met betrekking tot de aanwezige vleermuizen en diens verblijfplaatsen de adviezen uit ons vleermuisonderzoek in rapport (referentie 301321) op te volgen.
- Bij twijfel of vragen de hulp van een deskundig ecooloog in te schakelen.

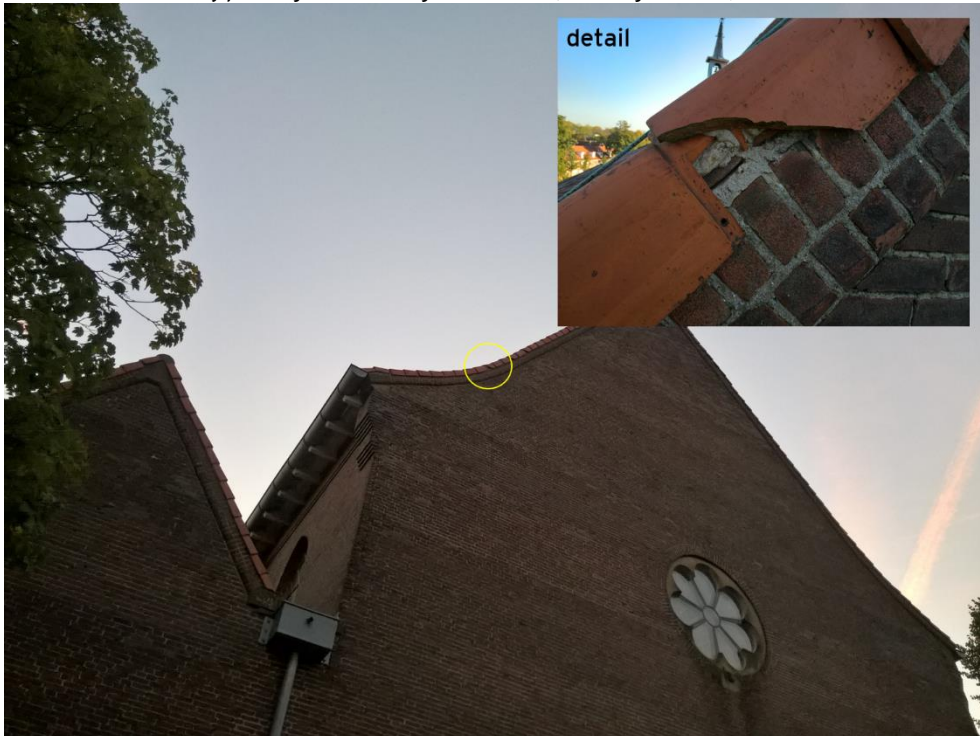
Niet alleen vogels, maar ook zoogdieren kunnen verblijfplaatsen hebben onder dakpannen en in kieren van gebouwen. Wij hebben twee gewone dwergvleermuizen aangetroffen onder de dakrand aan de westelijke gevel van de kerk. De twee vleermuizen houden zich vast tussen de stenen muur en de overhangende rand van de dakpan. Op foto 3 is de locatie van de verblijfplaats aangegeven.

Foto 3. Verblijfplaats gewone dwergvleermuizen (binnen gele cirkel)

Onder de dakrand aan de westelijke gevel van de kerk bevinden zich verblijfplaatsen van gewone dwergvleermuis. Voor vleermuizen is geen ontheffing of een Verklaring van geen bedenkingen (VVGB) nodig, mits de verblijfplaatsen niet worden opgeheven en de aanwezige vleermuizen niet worden verstoord. Verder verwijzen wij naar het rapport van het vleermuisonderzoek (referentie 301321) dat wij onlangs voor Van de Ven Bouw en Ontwikkeling hebben opgesteld. Hierin staat beschreven hoe Van de Ven Bouw en Ontwikkeling moet omgaan met de (verblijfplaatsen van) vleermuizen.
