Vleermuisonderzoek

# Heilig Hartenkerk 's-Hertogenbosch

Onze referentie: 301321

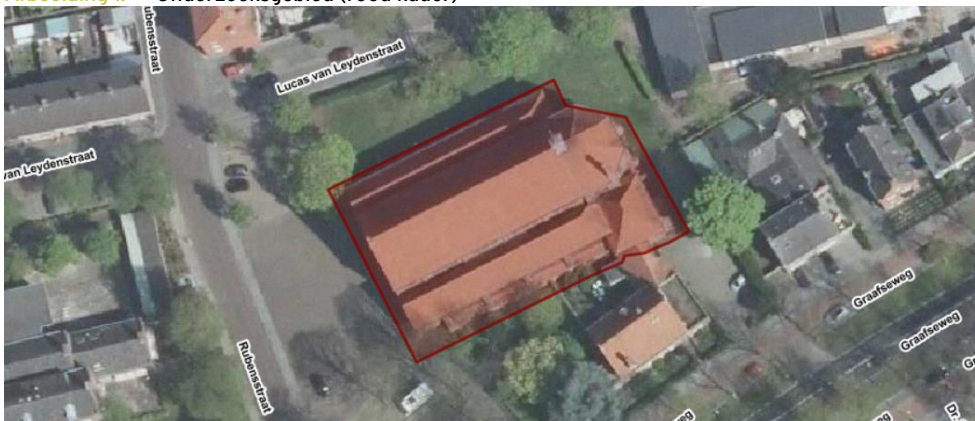
Afbeelding 1. Onderzoeksgebied (rood kader)

Het onderzoeksgebied betreft de Heilig Hartenkerk aan de Rubensstraat in 's-Hertogenbosch. Het bijgebouw (de sacristie inclusief het afdak boven de entree) ten oosten van de kerk behoort ook tot het onderzoeksgebied, maar de pastorie ten zuiden van de kerk niet. Wij hebben uitsluitend de buitenkant van de kerk en de sacristie onderzocht. De aandacht ligt op verblijfplaatsen nabij de dakrand, spouwmuren en overkappingen. Op afbeelding 1 is het onderzoeksgebied globaal gemarkeerd.

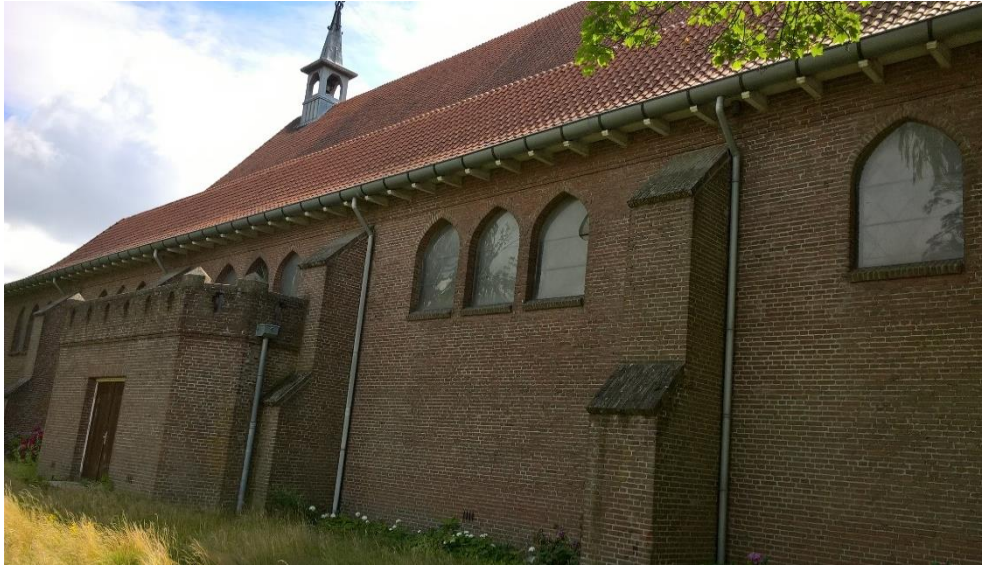
Foto 1. Hoofdgebouw Heilig Hartenkerk (noordzijde)

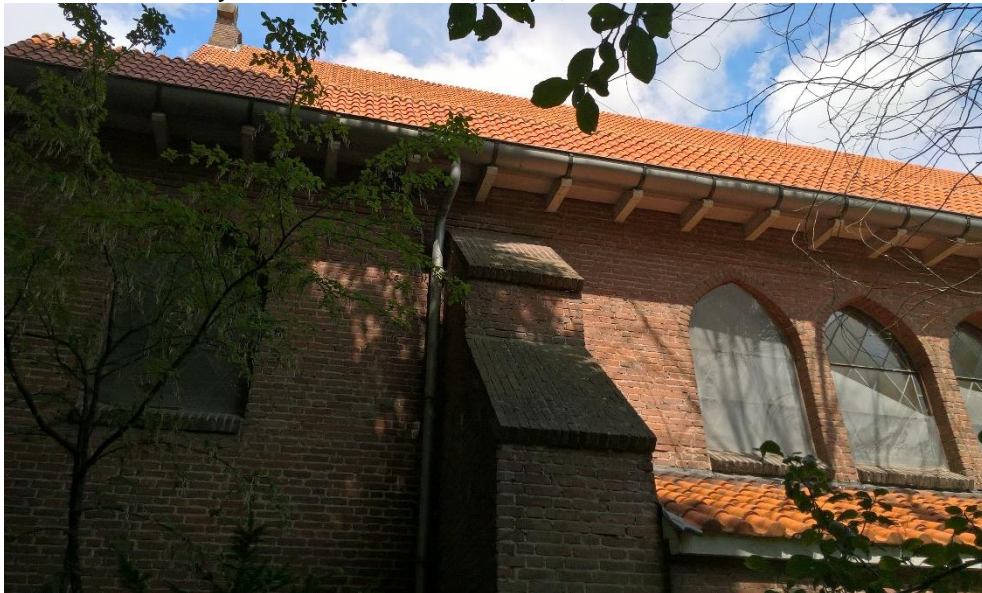
Foto 2. Hoofdgebouw Heilig Hartenkerk (zuidzijde)

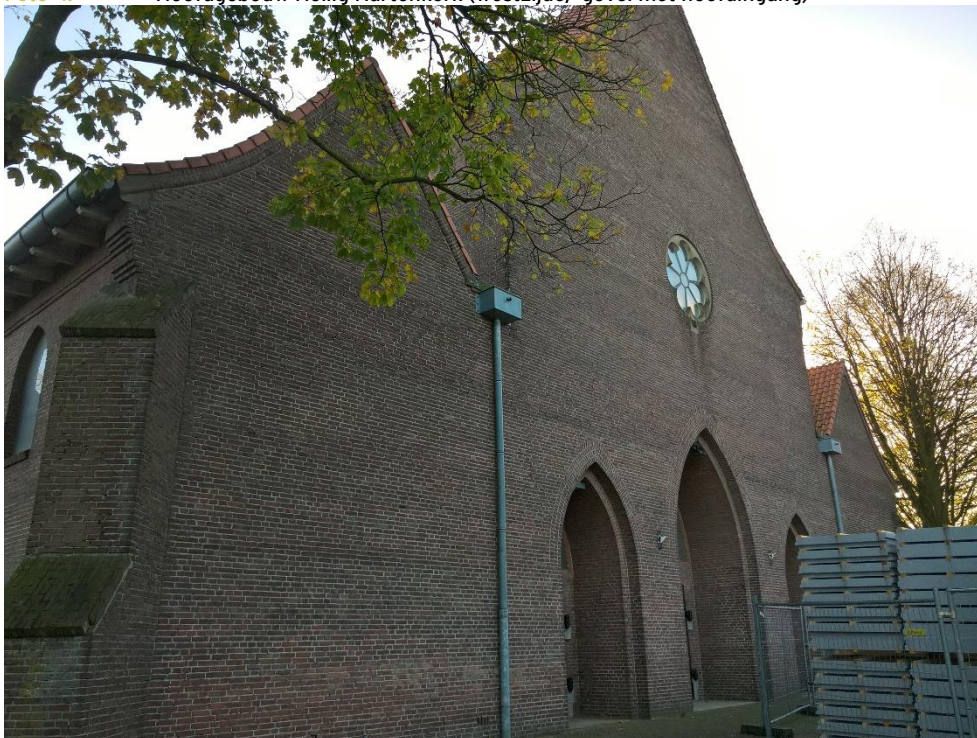
Foto 4. Hoofdgebouw Heilig Hartenkerk (westzijde/-gevel met hoofdingang)

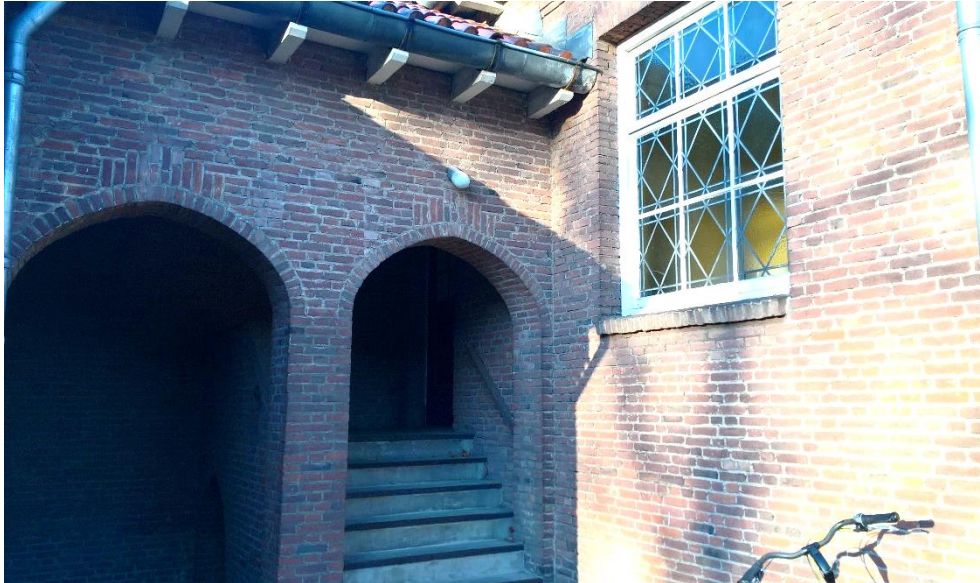
Wij hebben vanaf een kwartier voor zonsondergang gepost bij de potentiële verblijfplaats onder de overkapping bij de sacristie (zie foto 5 en 6). Vanaf 20.10 uur is onder en nabij deze overkapping een foeragerende gewone dwergvleermuis (*Pipistrellus pipistrellus*) waargenomen. Deze vleermuis kwam uit westelijke richting aanvliegen en bleef circa twee minuten foerageren alvorens verder te vliegen. Wij zijn bij de overkapping blijven posten tot een kwartier na zonsondergang, maar hebben op deze locatie geen andere vleermuizen meer waargenomen. Wij hebben ook geen uitvliegende vleermuizen waargenomen. Later op de avond hebben wij onder en nabij de overkapping geen activiteit van vleermuizen meer waargenomen. Boven het gazon en nabij de gevels aan de noordzijde van de kerk hebben wij een enkele voorbij vliegende gewone dwergvleermuis waargenomen. Tussen de boomkronen ten zuid(west)en van de kerk hebben wij vanaf een kwartier na zonsondergang voortdurend foeragerende gewone dwergvleermuizen waargenomen. Het gaat hier om maximaal circa tien individuen tegelijkertijd. De locaties van de waargenomen vleermuizen zijn weergegeven op de kaart in bijlage 1.

Foto 5. Overkapping bij sacristie

#### **Werkzaamheden aan en nabij overkapping sacristie**

Het gaat hier om het vervangen van het deur- en raamkozijn onder en naast de overkapping en werkzaamheden aan de overkapping zelf. Voer het werk uit buiten de winterperiode, tussen 15 maart en 15 november 2018. Voer het werk pas uit nadat uit een nadere beoordeling door een vleermuisdeskundige blijkt dat er zich in de verblijfplaats op dat moment geen vleermuizen bevinden. Het werk moet dan dezelfde dag in één werkgang worden uitgevoerd. Belangrijk is dat de verblijfplaats tijdens de werkzaamheden onaangetaast blijft. De verblijfplaats moet aan het einde van de werkdag weer volledig toegankelijk zijn voor vleermuizen.

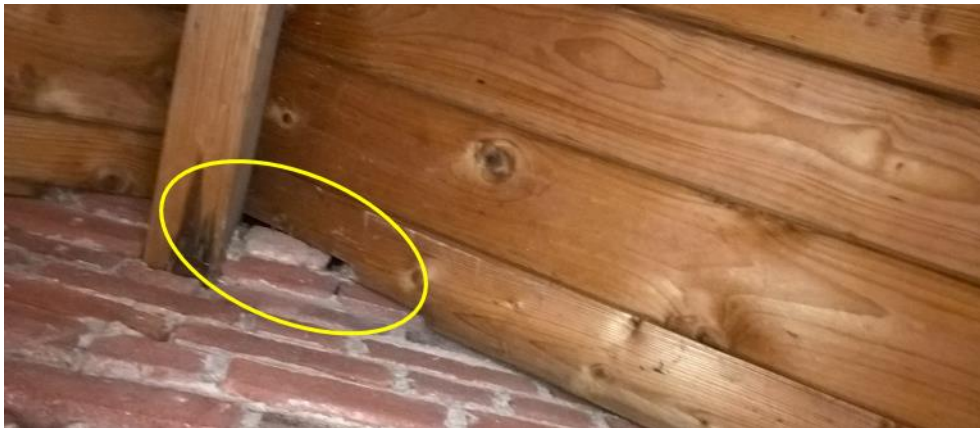
Foto 6. Potentiële verblijfplaats (binnen gele cirkel) onder houten overkapping bij sacristie

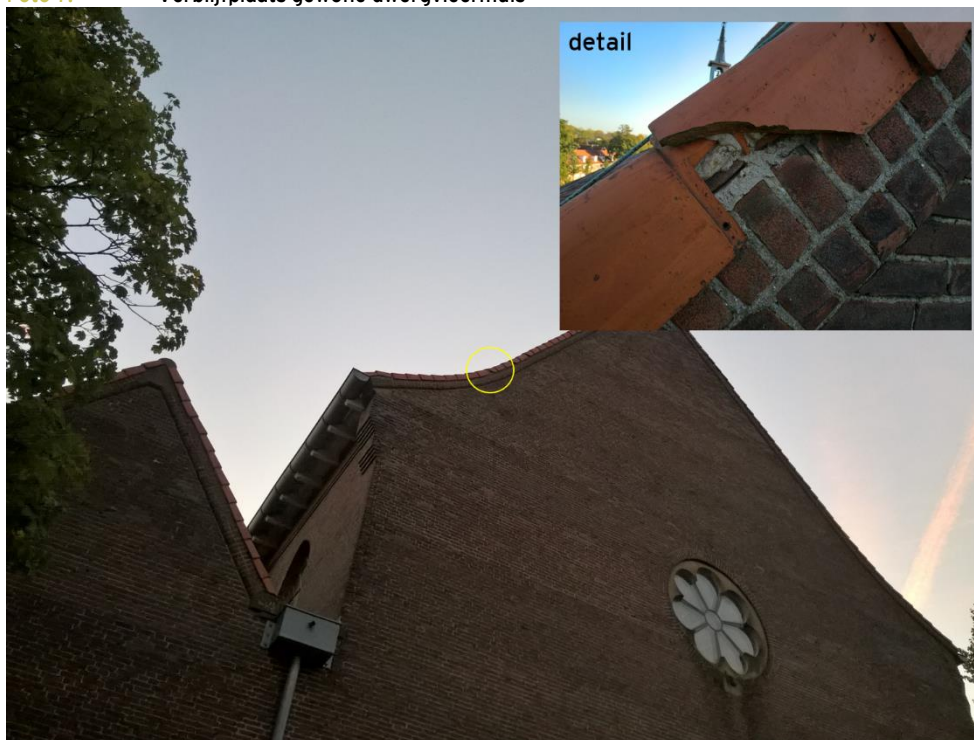
Tussen 6.15 uur en 6.45 uur hebben wij in de nabijheid van het kerkgebouw geen vleermuizen waargenomen. Daarna troffen wij in de tuin op het aangrenzende perceel ten oosten van de kerk een foeragerende gewone dwergvleermuis. Deze week nu en dan uit in de richting van de oostgevel van de kerk. Tussen de boomkronen ten zuid(west)en van de kerk zijn tussen 6.45 uur en 7.05 uur twee gewone dwergvleermuizen foeragerend waargenomen. Om 7.05 uur vloog de gewone dwergvleermuis, die tot dan actief was ten oosten van de kerk, eenmaal onder overkapping bij de sacristie. Vervolgens vloog deze over de overkapping heen in westelijke richting. Mogelijk dezelfde vleermuis vloog enkele minuten later heen en weer langs de westelijke gevel van de kerk. Hierbij benaderde de vleermuis de muur regelmatig. Een afbeelding van de geluidopname tijdens het heen en weer vliegen is weergegeven op afbeelding 3. Omstreeks 7.10 uur vloog deze gewone dwergvleermuis een opening in van een van de kapotte dakpannen aan de rand van de noordelijke dakvleugel (zie foto 7). In de vlucht naar deze opening is een sociale roep van dit exemplaar hoorbaar geweest. Na 7.10 uur hebben wij geen vleermuizen meer waargenomen. De locaties van de waargenomen vleermuizen en de verblijfplaats zijn weergegeven op de kaart in bijlage 2.

**Foto 7.** Verblijfplaats gewone dwergvleermuis

Wij hebben de kapotte dakpannen aan de rand van de westgevel van de kerk nader geïnspecteerd op 6 november 2017 omstreeks 9.45 uur. Toen troffen wij twee gewone dwergvleermuizen aan tegen de muur net achter de overhangende rand van de dakpan. Dit zijn vermoedelijk mannetjes die zich na de paartijd hebben gegroepeerd.

**Werkzaamheden aan dakrand westgevel***Optie 1: in winterperiode*

De dakpannen aan de rand van de westgevel mogen worden vervangen, mits verblijfplaatsen behouden blijven. Dit kan alleen als een kier van 3 cm tussen de overhangende dakpannen en de gevel blijft bestaan. Doe dit door een houten strip van 3 cm dik tegen de gevel en onder de overhangende dakpan te bevestigen. Deze strip moet om de 2 m minimaal 15 cm zijn onderbroken zodat de gewone dwergvleermuis de kier kan toetreden. Breng ter hoogte van de onderbrekingen op grove wijze een dunne laag specie aan op de voegen. Invliegende vleermuizen klampen zich daar aan vast voordat ze de kier toetreden. Voer deze werkzaamheden uit in de winterperiode, tussen 15 november 2018 en 15 maart 2019. Deze maatregel zal de verblijfplaatsen voor de gewone dwergvleermuis in stand houden.

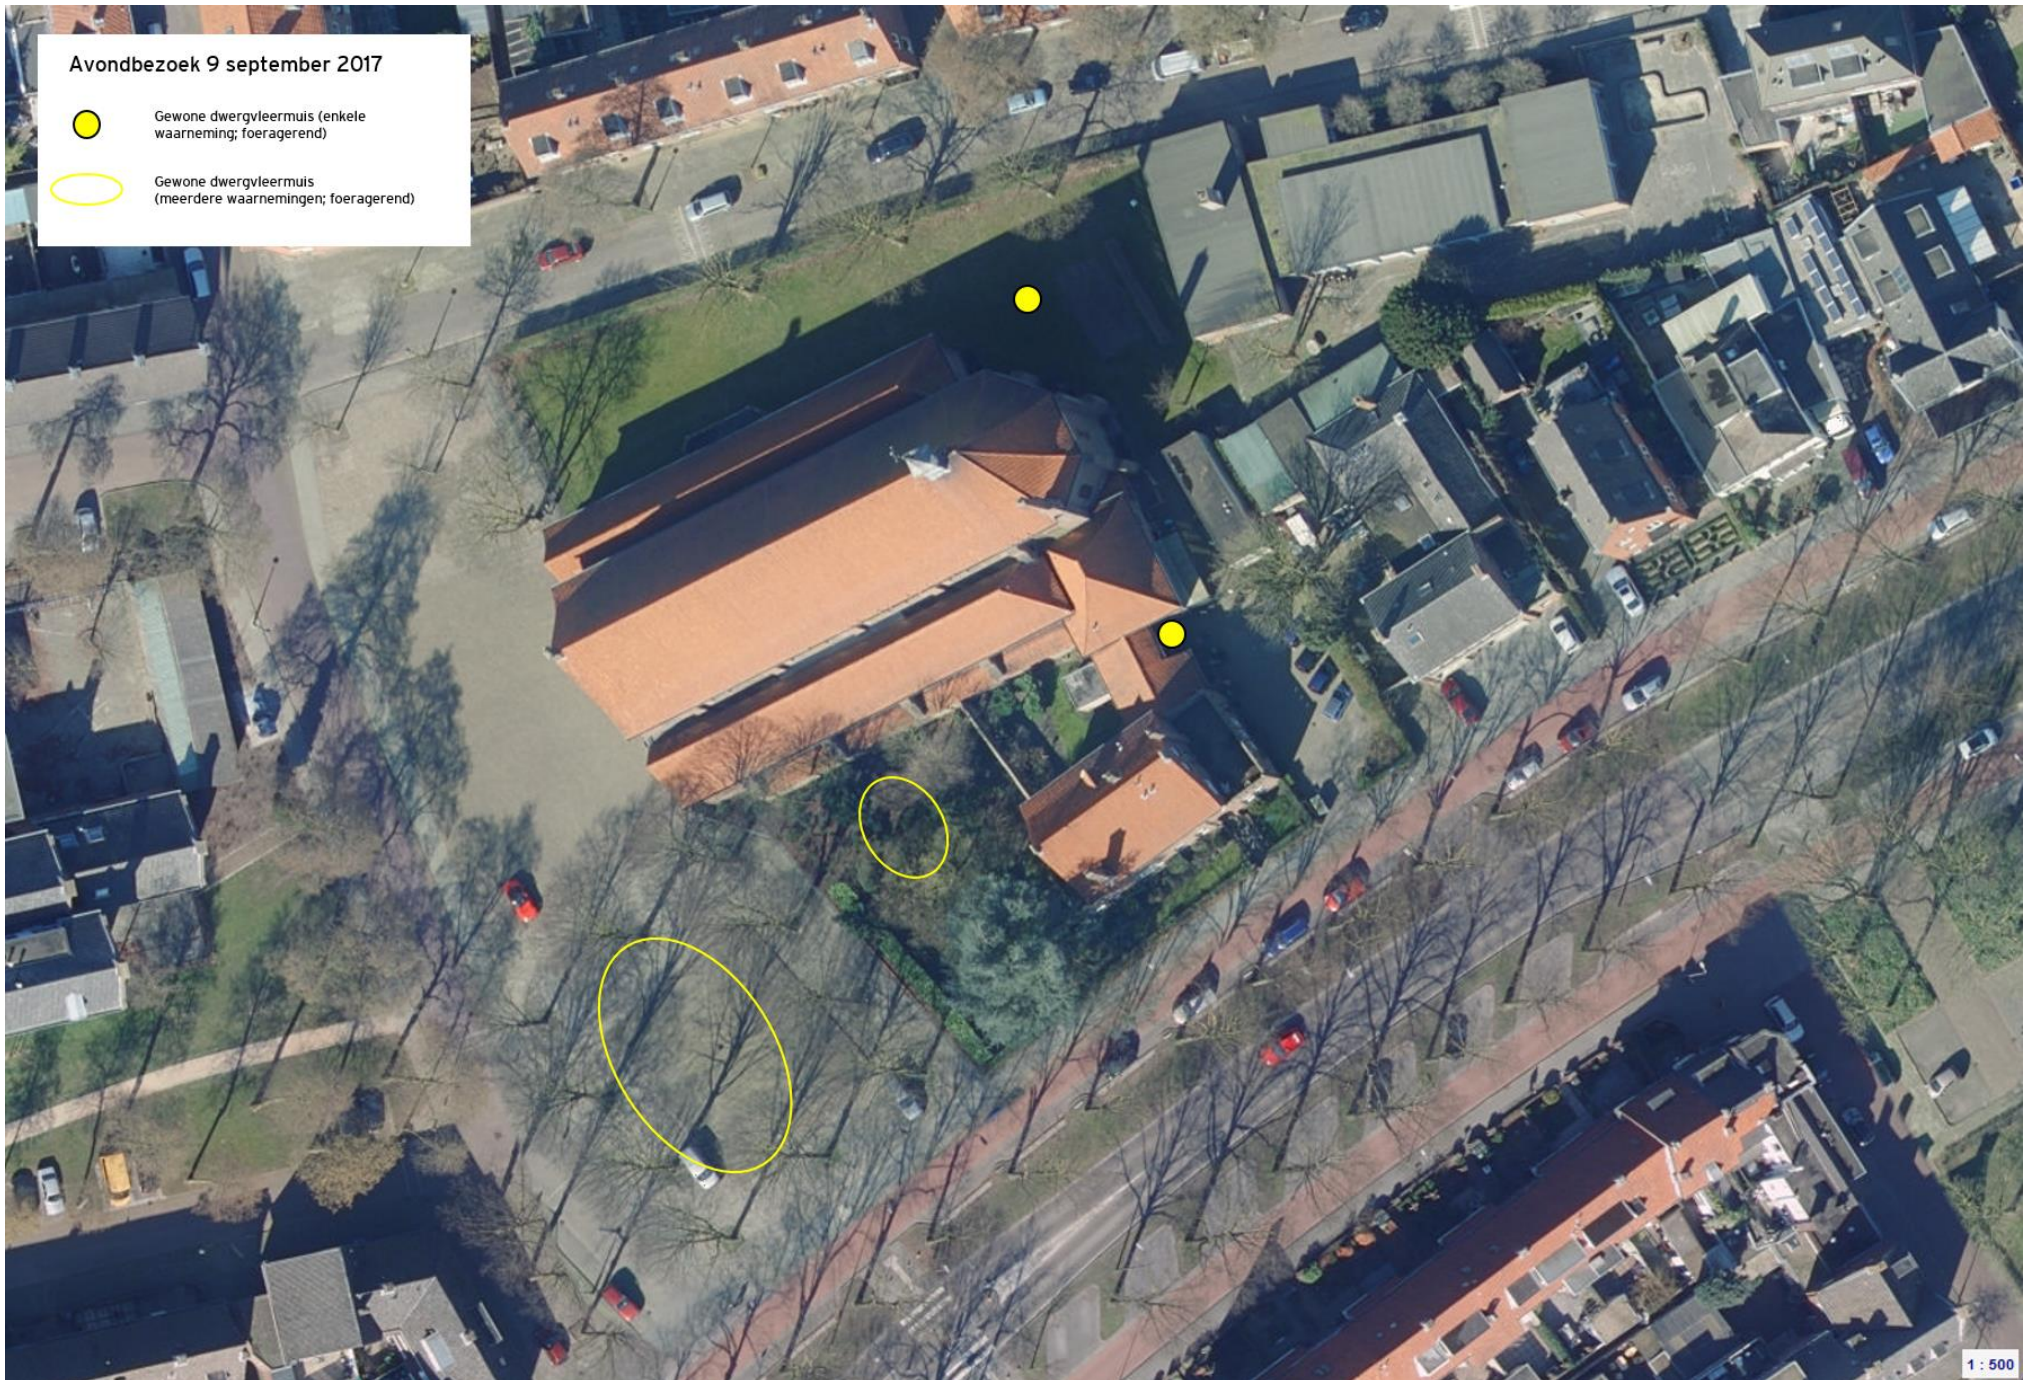
Waarnemingen avondbezoek 9 september 2017

Gewone dwergvleermuis (enkele waarneming; foeragerend)

Gewone dwergvleermuis (meerdere waarnemingen; foeragerend)

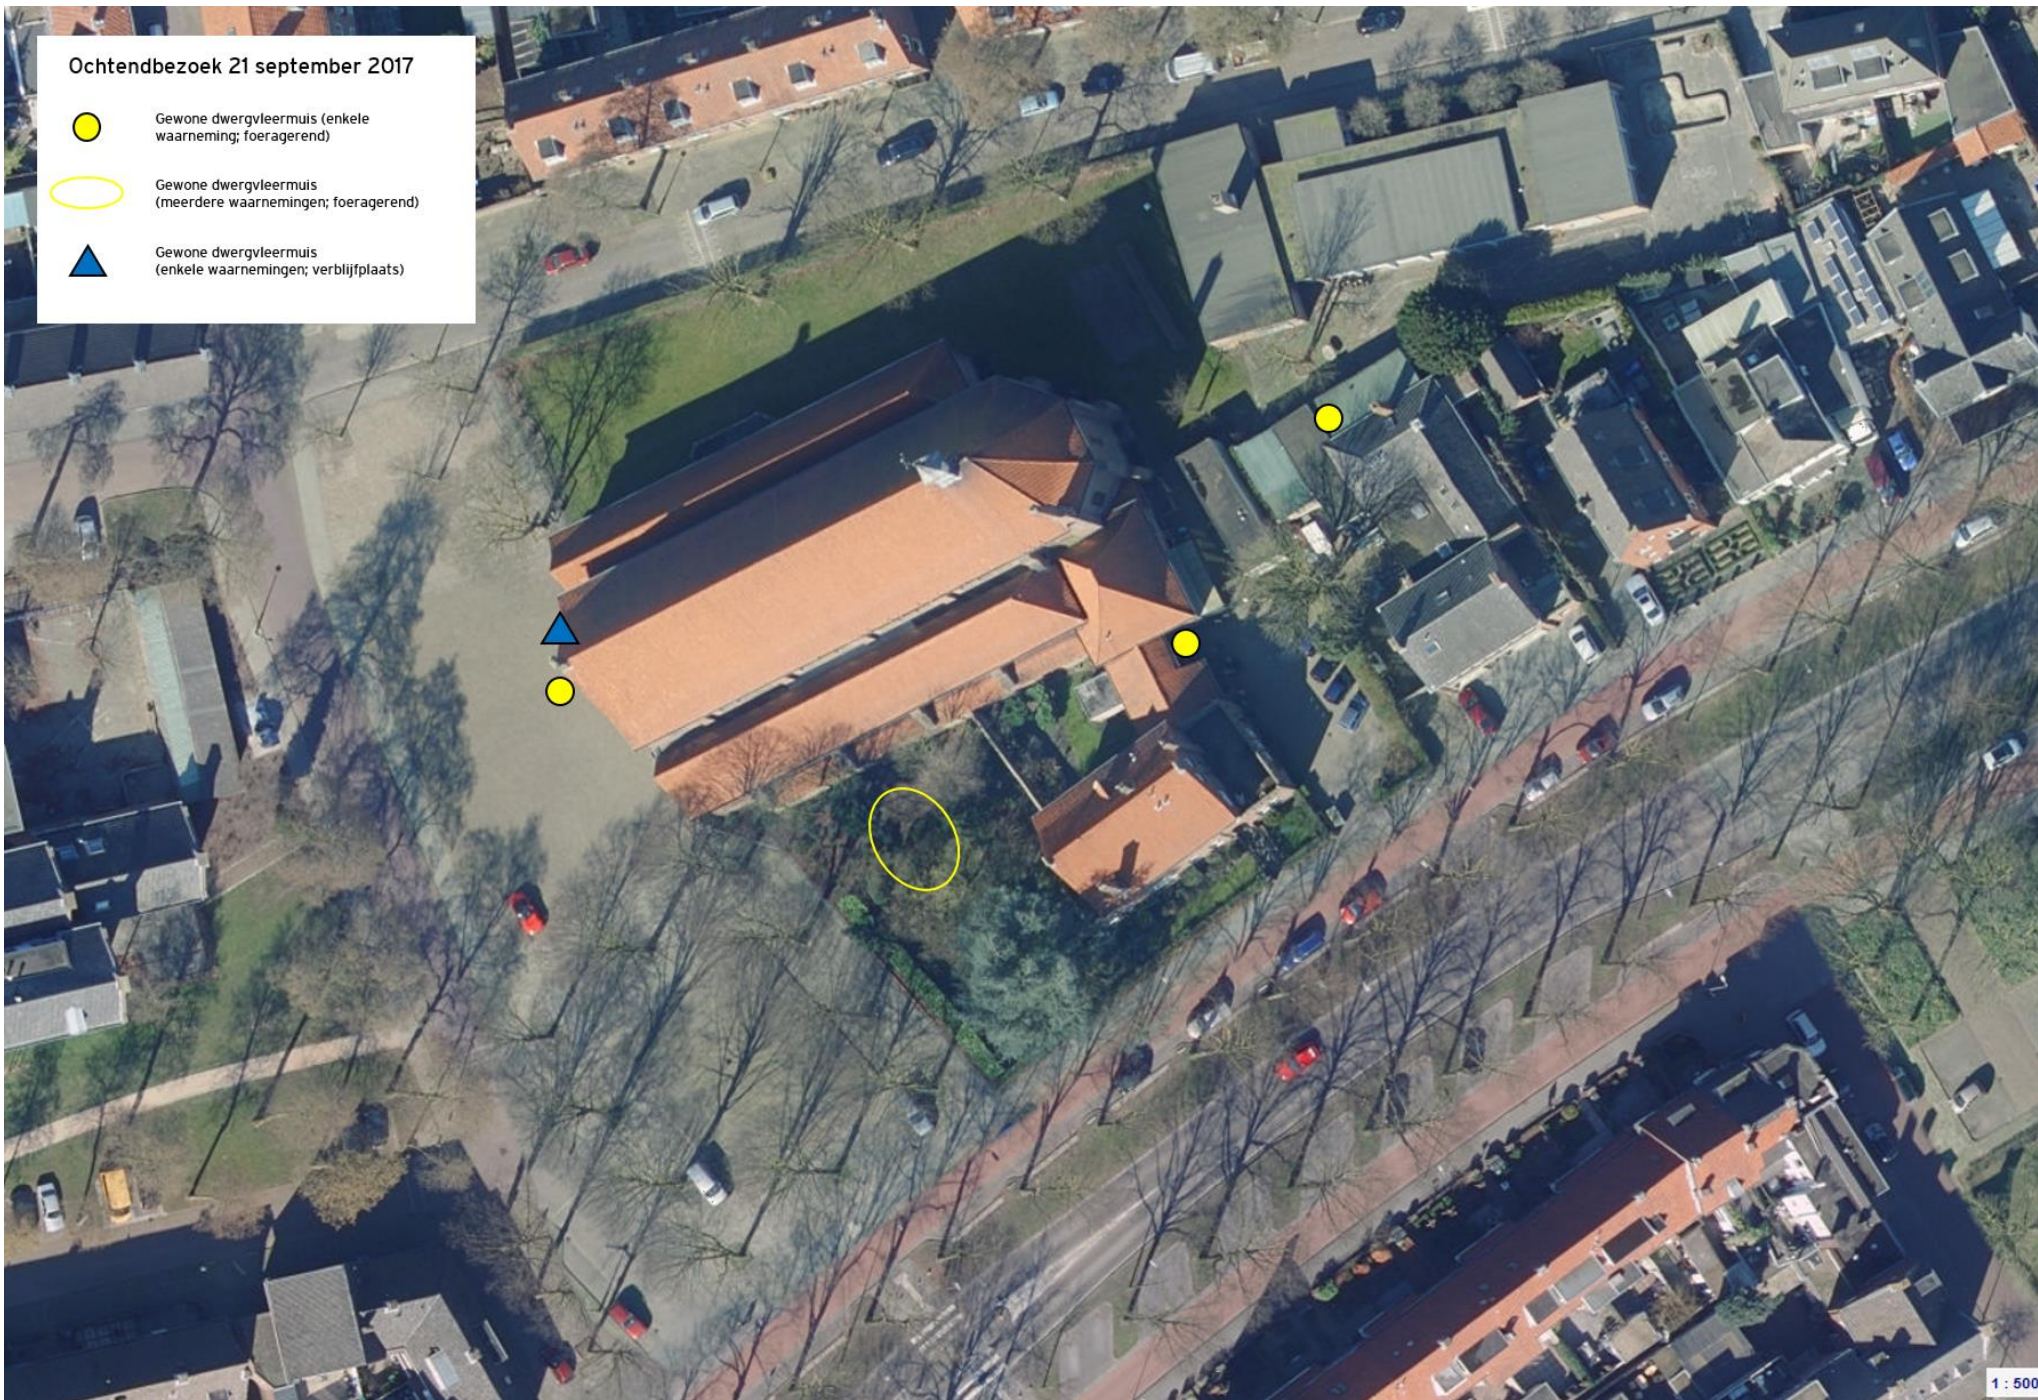
Waarnemingen ochtendbezoek 21 september 2017

Gewone dwergvleermuis (enkele waarneming; foeragerend)
-

Gewone dwergvleermuis (meerdere waarnemingen; foeragerend)
-

Gewone dwergvleermuis (enkele waarnemingen; verblijfplaats)

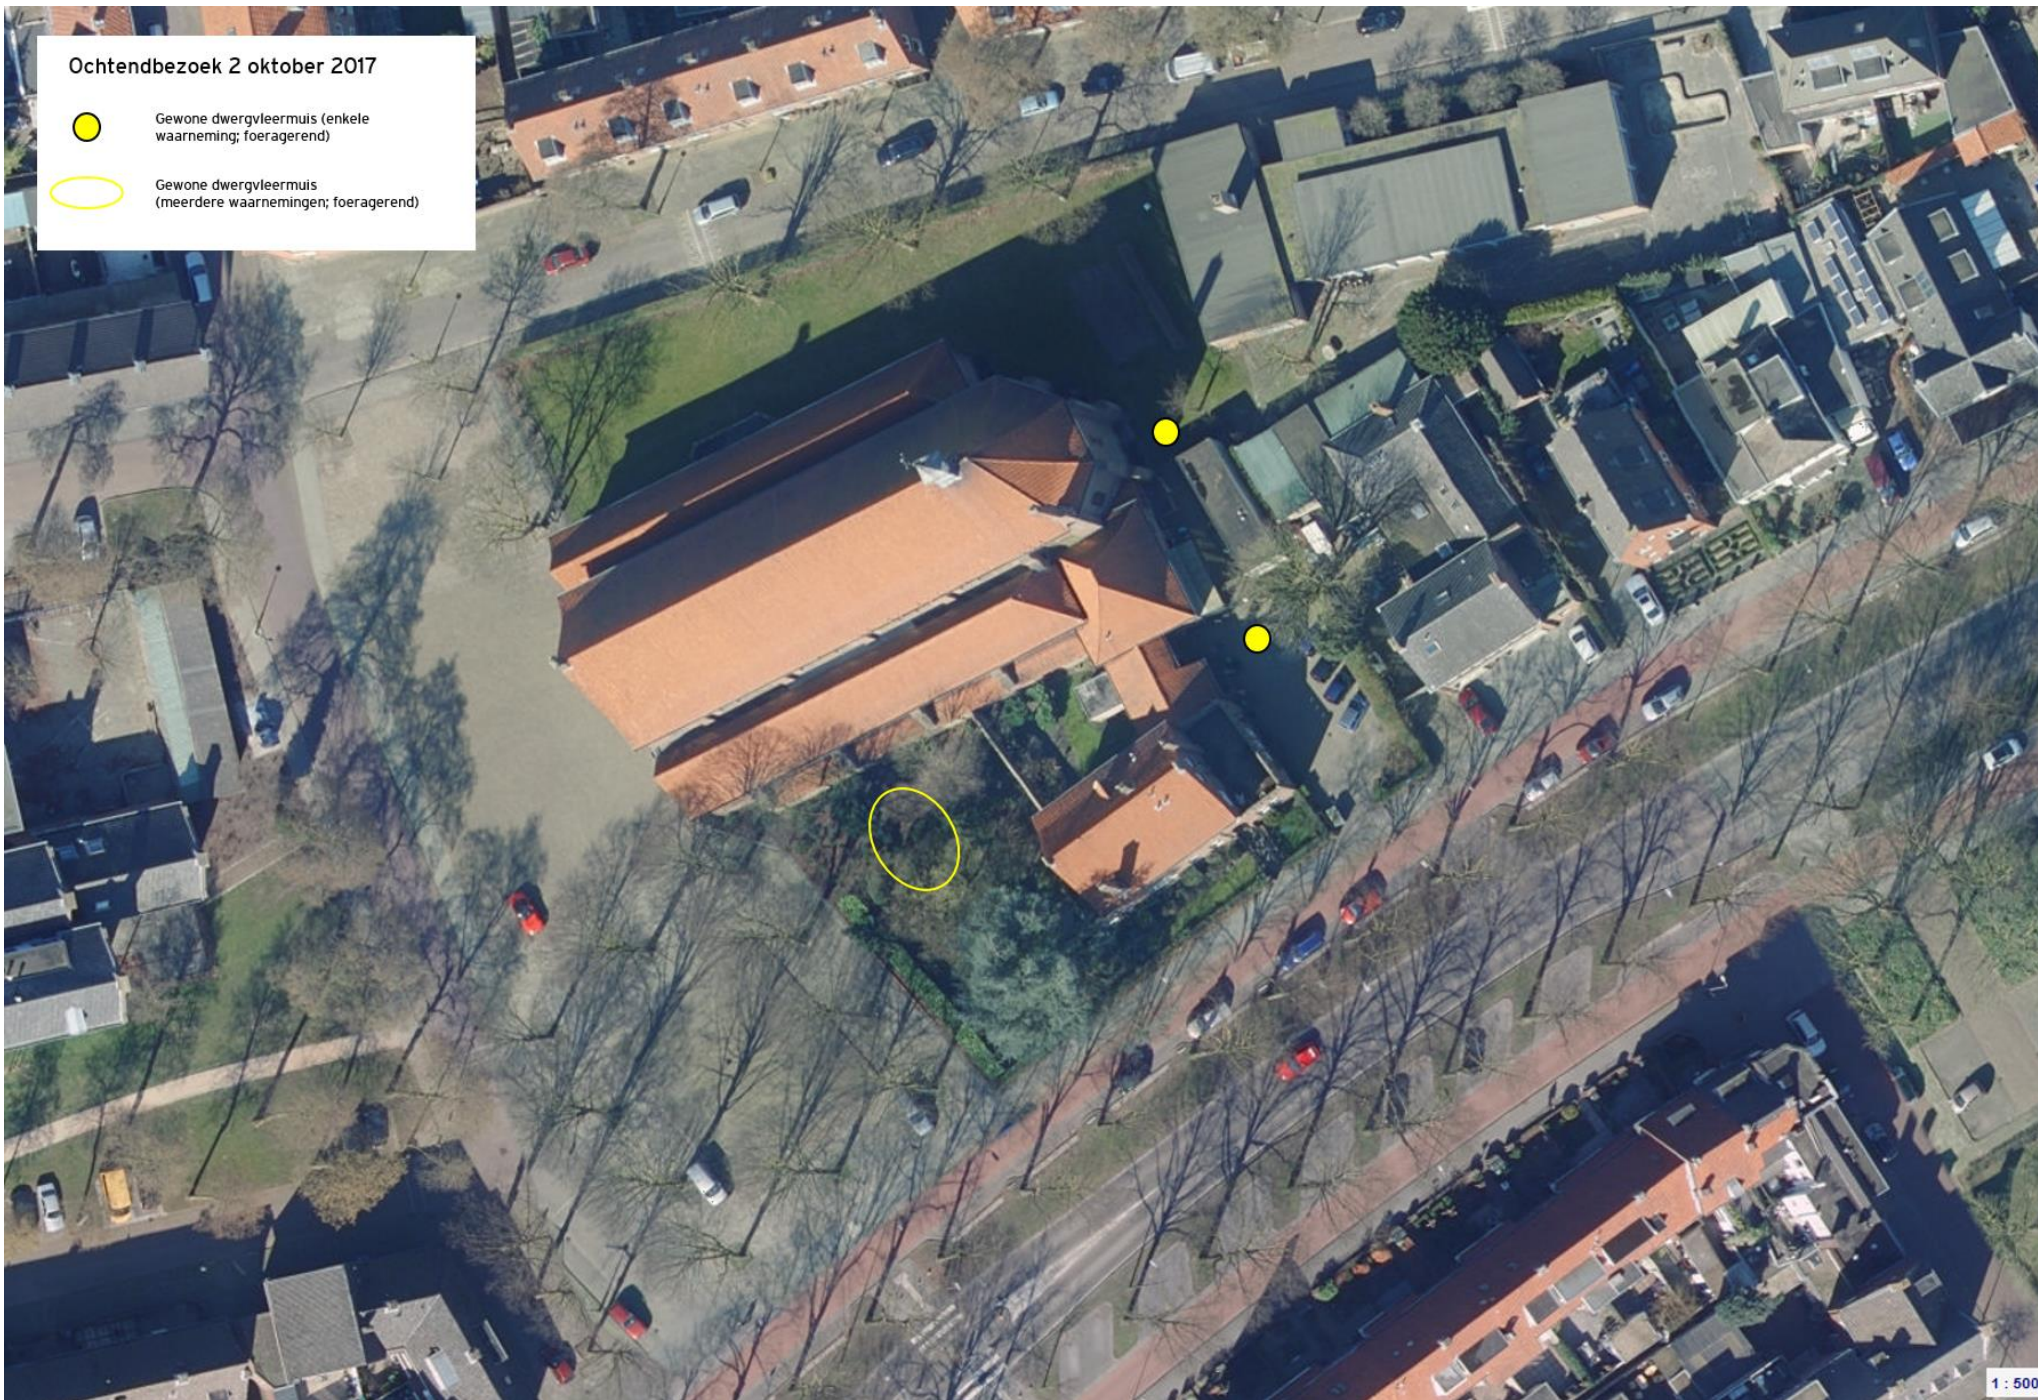
Waarnemingen ochtendbezoek 2 oktober 2017

Gewone dwergvleermuis (enkele waarneming; foeragerend)
-

Gewone dwergvleermuis (meerdere waarnemingen; foeragerend)
