BOUWHISTORISCHE VERKENNING

ZAADHANDEL MOMMERSTEEG

WOLPUT 72-72A TE VLIJMEN

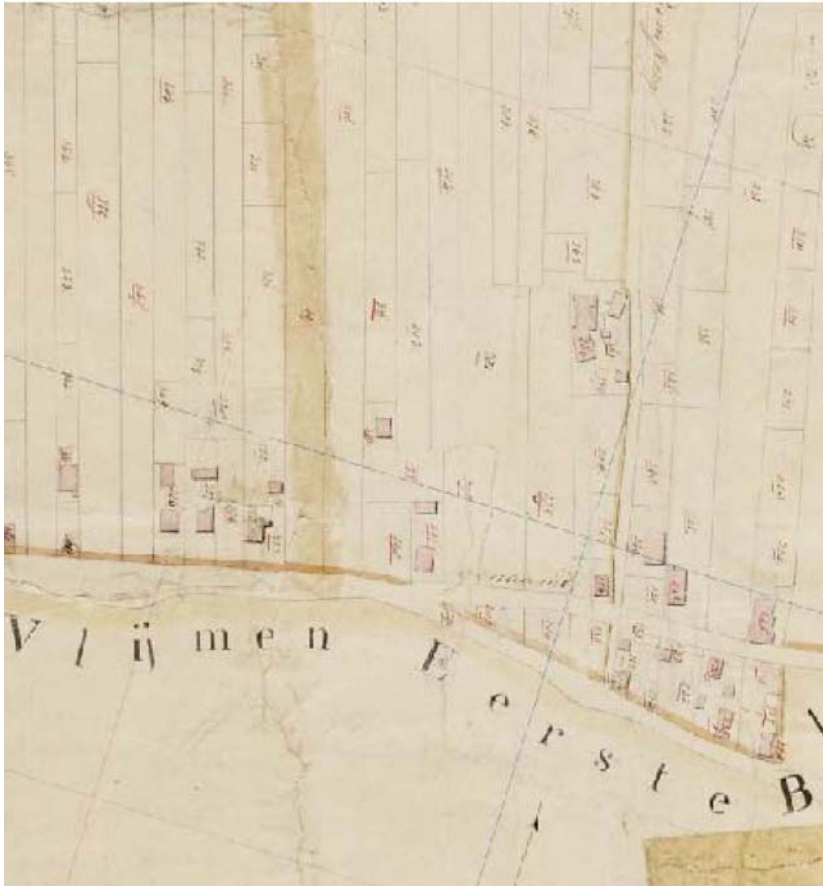
afb. 1: Uitsnede uit de kadasterkaart (1811-1832), gemeente Vlijmen, sectie A (bovenzijde is noord). Herkenbaar zijn de Achterstraat en de Wolput met daarboven de strookvormige verkaveling. Links voor de splitsing de drie naast elkaar gelegen boerderijen.

Het complex is waarschijnlijk ontstaan vanuit de middelste (A) van drie naast elkaar gelegen boerderijen met bijgebouw (B), elk op hun smal, zeer diep kavel aan de noordelijke zijde van de straat, genaamd Wolput. Dit gedeelte van Wolput wordt in oudere kaarten nog Achterstraat genoemd en vormt de begrenzing van een inpoldering “den grooten naakten hoek” van wellicht een middeleeuwse oorsprong met een strookvormige verkaveling zoals deze op diverse gedetailleerde kaarten zichtbaar is (afb. 1 en 2).

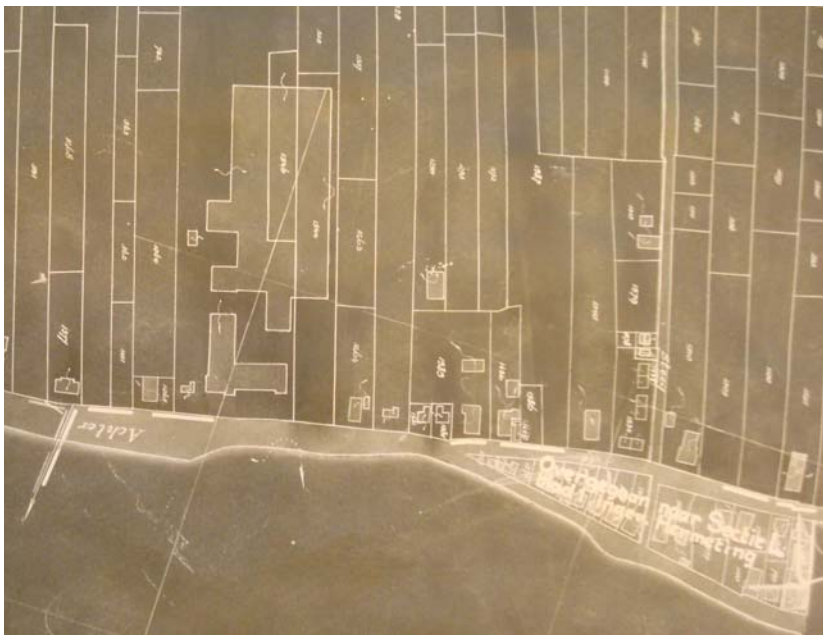
afb. 2: Uitsnede uit een bijgewerkte kadasterkaart (1916-1935, bovenzijde is noord). Op dezelfde positie nu het gegroeide bedrijf van Mommersteeg ingetekend.

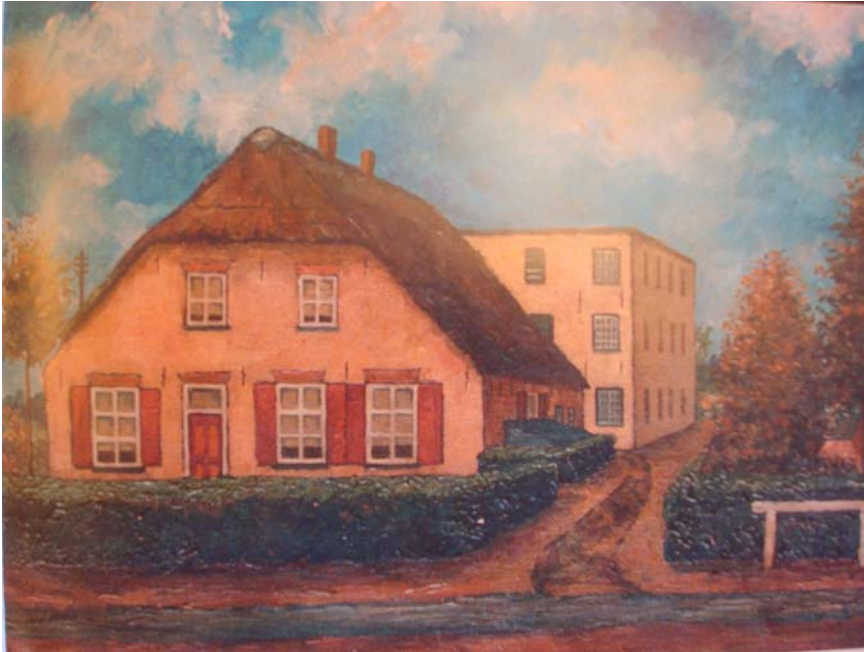
afb. 3: Schilderij (1928) uit het archief van Mommersteeg. Afgebeeld is het boerenhuis van waaruit de zaadhandel is gestart met daarachter het pas gebouwde silogebouw (1925).

In november 1923 is in dit boerenhuis de N.V. Noord-Brabantsch Zaad- en Landbouwhuis gestart. Dit bedrijf bouwt in 1925 een rechthoekig silogebouw (C) op de plek van het bijgebouw (B) achter de boerderij. Op een schilderij daterend uit 1928 (afb. 3) is dit zojuist gerealiseerde silogebouw afgebeeld staande achter het boerenhuis. Het aan de linkerzijde staande boerenhuis is gesloopt.

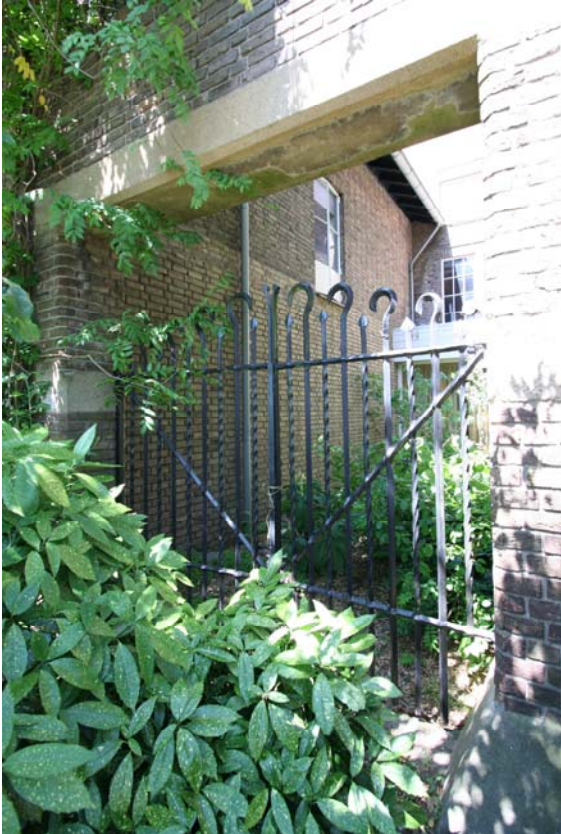
afb. 9: Smeedijzeren hekwerk in de rechthoekige doorgang tussen het woonhuis (links) en het kantoor. De bovenrand van het dak bevond zich op de scheiding van de lichte en meer grauwe baksteen op de zijgevel van het woonhuis.

In de voorgevel tussen de bouwdelen a en b van het oude kantoorgebouw is een rechthoekige opening uitgespaard en voorzien van een smeedijzeren hekwerk (afb. 9). De gevels van het oude kantoor zijn geheel gemetseld in een grote geel-grauwe baksteen in Noors verband tot aan de onderzijde van de overkragende dakranden op houten klossen. De hoge gevels van bouwdelen a en b worden beëindigd met een fries van verticale houten delen. De hoek-aansluitingen bovenin de gevels zijn uitgevoerd in tufstenen elementen. De voorgevel van bouwdeel b is rond de gevelopeningen van de vierde bouwlaag versierd door koppen die in een patroon uitsteken en terugliggen ten opzichte van het omliggende metselwerk alsmede 5 stuks ingemetselde patronen van profielstenen.

Het aan de straat gesitueerde complex bezit een L-vormige plattegrond en is drie bouwlagen hoog en wordt grotendeels afgedekt met een plat dak. De uitstekende bouwdelen hebben een eigen beëindiging met een lessenaarsdak waarvan de ene nok evenwijdig loopt met de voorgevel en de andere haaks op de voorgevel staat. Het zich achter de linker bouwdelen (a en b) bevindende bouwdeel (c) is vijf traveeën lang. Samen vormen zij het oude kantoor (afb. 10). Het bouwdeel (d) tussen de linker (a, b en c) en de rechter (e) bouwdelen is 6 traveeën lang en vormt samen met het rechter bouwdeel (e) de nieuwe kantoorvleugel. De ruimte tussen de beide linker bouwdelen wordt beëindigd met een muur van één bouwlaag hoog waarin een rechthoekige opening is uitgespaard. In de opening is een smeedijzeren hekwerk aanwezig (afb. 9).

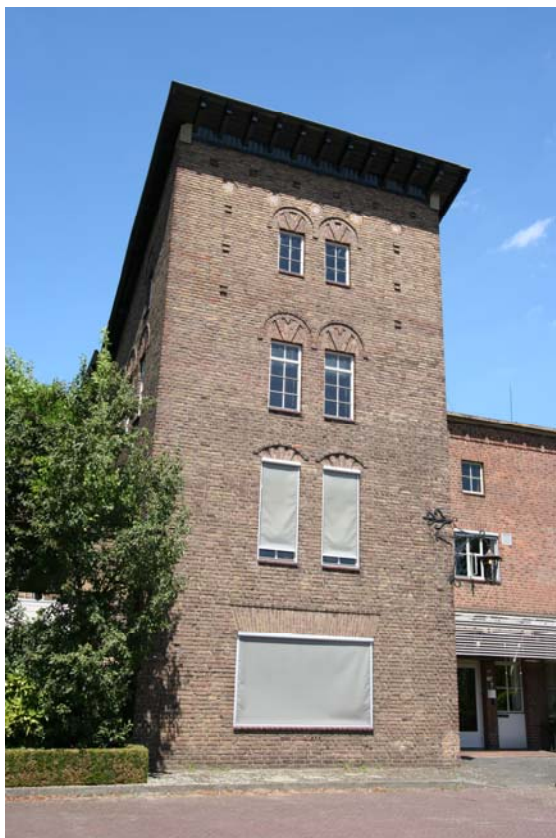
afb. 11: Voorgevel kantoorpaviljoen waarin de diverse gevelopeningen met eigen beëindigingen rond één vensteras.

De vensteropeningen van de eerste bouwlaag van bouwdelen a en b (afb. 11) worden aan de bovenzijde beëindigd met een strekse boog. Ook de aanwezige vensteropeningen van de tweede bouwlaag van bouwdeel a worden aan de bovenzijde beëindigd met een strekse boog. De vensteropeningen van de tweede bouwlaag worden aan de bovenzijde beëindigd met een hanenkam afgedekt met een platte laag. De boogtrommel is gevuld als een hanenkam met afwisselende lagen in reliëf.

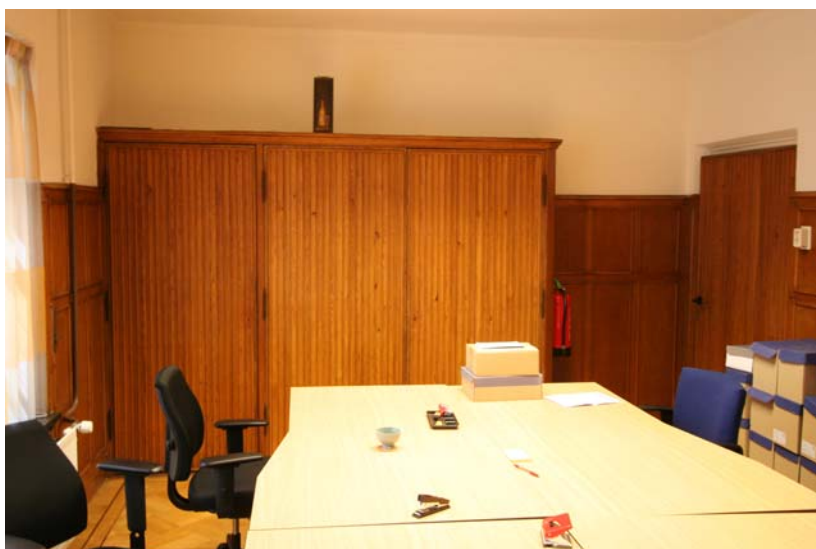
afb. 12: Voormalige directiekamer met de lambrisering en het eikenhouten mozaïekparket. Tegen de wand staat de driedelige vaste kast opgesteld met deuren die voorzien zijn van smalle delen.

Van bouwdeel b wordt de eerste bouwlaag gedomineerd door de directiekamer (afb. 12) met een hoge gepaneelde lambrisering. In de ruimte staat een driedelige vaste kast opgesteld, waarvan de deuren bekleed zijn met smalle geprofileerde delen. Op de vloer ligt een eikenhouten mozaïekparket met randstrook van bies en band. Op een oudere foto (afb. 13) van de directiekamer is een tegelvloer in een diagonaal verband te zien en zijn de vlakke kastdeuren gefineerd a-livre-ouvert. De overige ruimten van de eerste en de tweede bouwlaag zijn volledig modern afgewerkt en geven geen nadere informatie prijs.

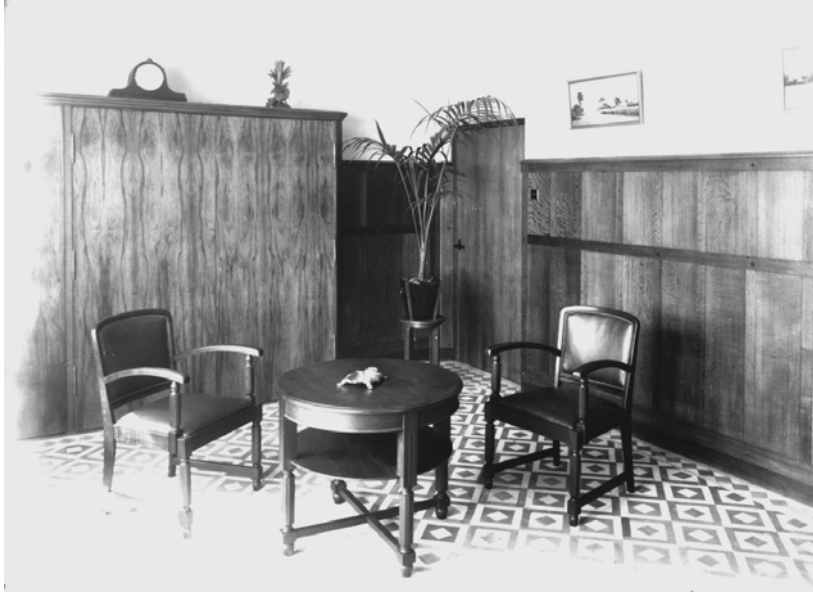
afb. 13: Voormalige directiekamer in 1937 met de lambrisering een mozaïek-tegelvloer. Tegen de wand staat de driedelige kast opgesteld met gefineerde deuren a livre ouvert.

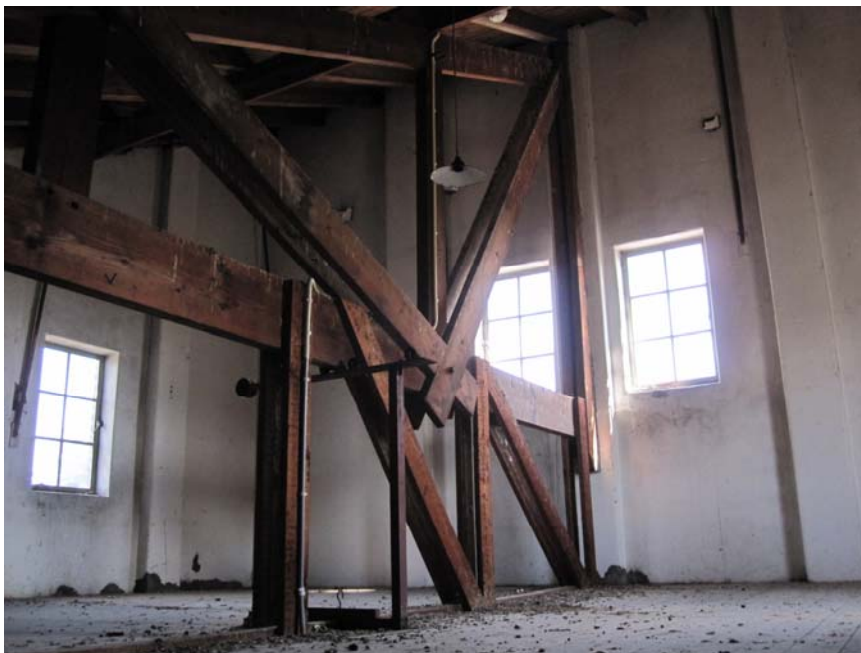
afb. 14: Houten spantconstructie onder het lessenaarsdak van het oude kantoordeel (bouwdeel b) met de ruwhouten koppelregels tussen vloer en spant. Vlak boven de vloer zijn de herstellingen in het pleisterwerk zichtbaar die verband houden met het inbrengen van de nieuwe vierde bouwlaag.

Een gedeeltelijk van bouwdeel b bezit een zolder (vierde bouwlaag) onder een lessenaarsdak. De zoldervloer blijkt volgens bouwsporen (afb. 14) later te zijn aangebracht, waarschijnlijk als een comfortverhogende maatregel. De zolder wordt door een houten vakwerkspant in twee-en verdeeld. De twee extra vensters in de westelijke (zij-) gevel van de derde bouwlaag zijn met de uitbreiding van de kantoren aangebracht ten behoeve van een in te richten laboratorium voor het onderzoek naar de veredeling van graszaden.

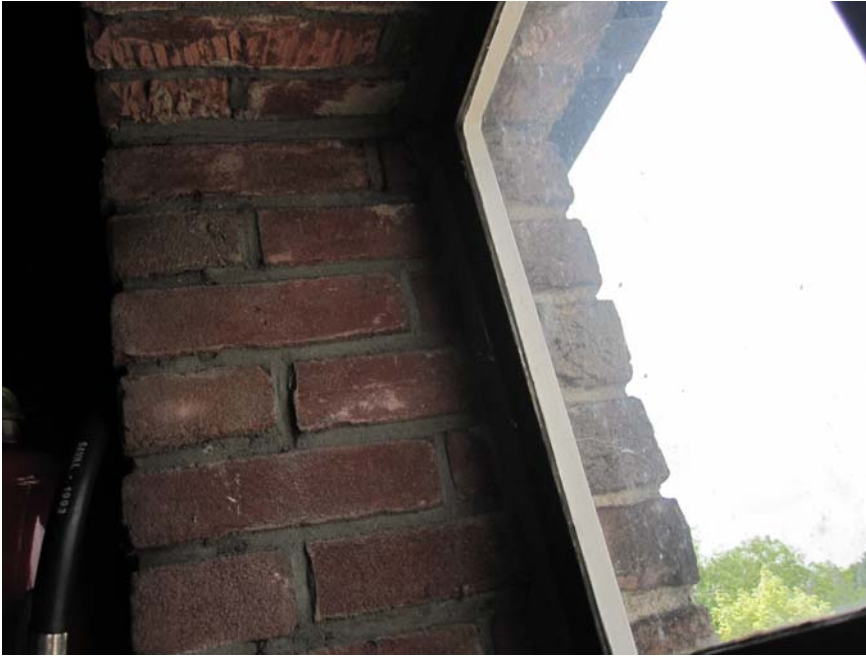
afb. 15: Dagkant van een gevelopening met aan de binnenzijde een afwijkende lagenmaat en steentype t.o.v. de buitenzijde (door het glas zichtbaar).

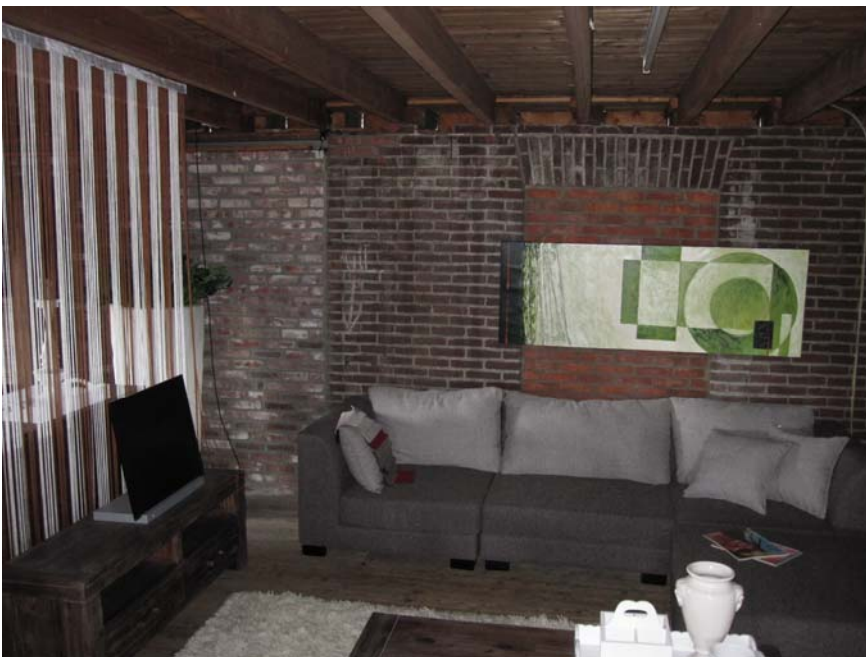
afb. 16: Rechter gedeelte van de gevel van het silogebouw uit 1926 op de derde bouwlaag. Links is de dichtgezette (deur)opening zichtbaar en achter het schilderij een raamopening die beëindigd wordt met een strekse boog.

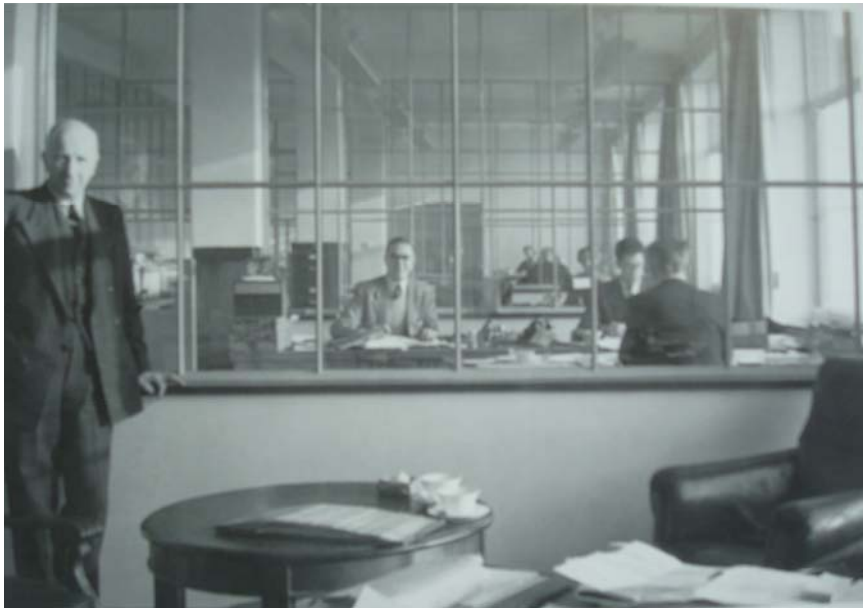
afb. 17: Foto uit de jaren '50 van het kantoor op de eerste bouwlaag van bouwdeel d met de stalen puien op de gepleisterde (lage) borstwering.

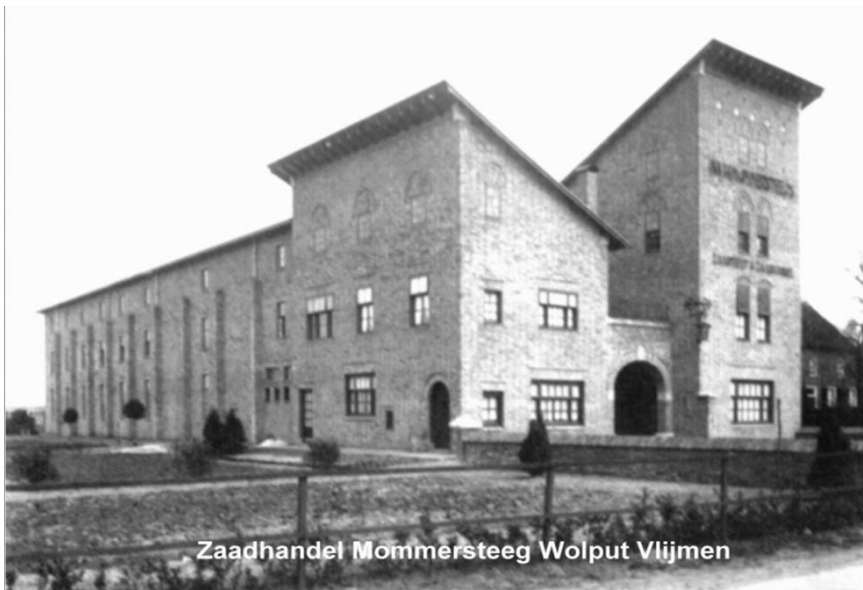
afb. 19: Het net gerealiseerde kantoorgebouw met opslagruimten (1936). In het paviljoen op de voorgrond bevindt zich de dienstwoning. Rechts is nog net een gedeelte van de voorgevel van een boerenhuis zichtbaar.

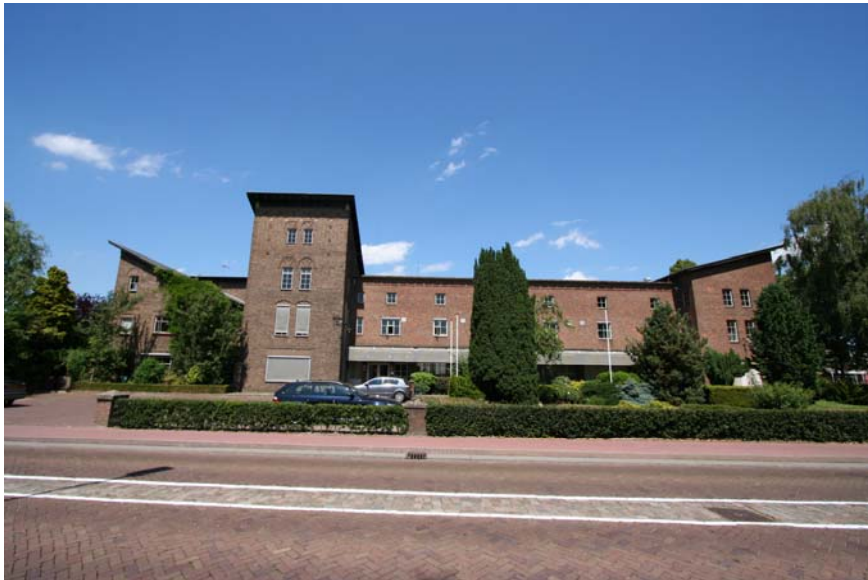
afb. 20: De huidige voorgevel van het complex met links het woonhuis en het oude kantoor en rechts de nieuwe kantoorvleugel (1951).

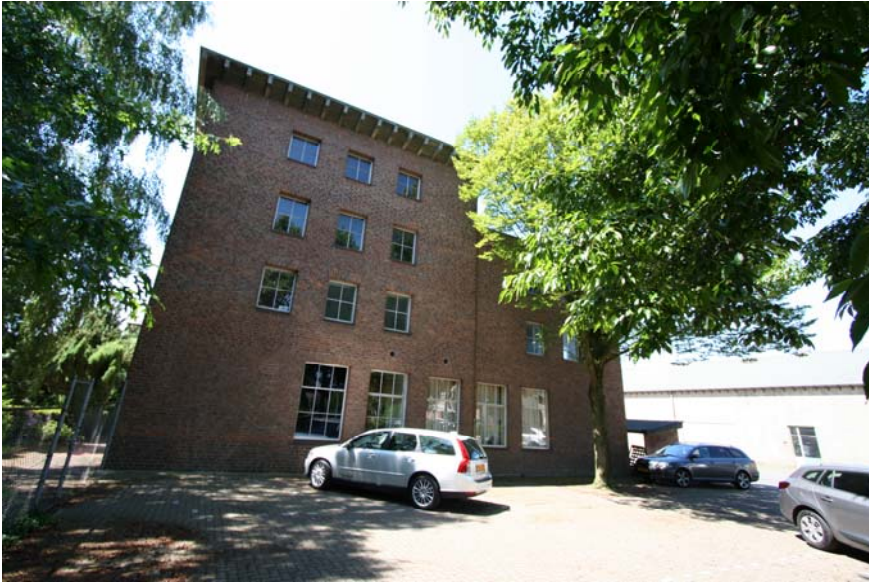
afb. 21: Zijgevel van de nieuwe kantoorvleugel (1951).

In 1951 worden plannen ontwikkeld en uitgevoerd voor de uitbreiding van het kantoor (G) en opslag van de zaden. Met deze plannen wordt het gebouw in grootte verdubbeld. De uitbreiding omvat een vleugel evenwijdig aan de straat met een uitstekend bouwdeel onder een lessenaarsdak, waardoor het L-vormige volume ontstaat. De uitbreiding is volledig in baksteen uitgevoerd en bezit een betonnen begane grond- en eerste verdiepingvloer op betonnen kolommen. De constructie van de tweede verdiepingvloer en het dak bestaat uit stalen liggers en kolommen met houten vloerbalken en dakbeschoot. De boogvormige poortdoorgang die nog zichtbaar is op een foto uit 1949 (afb. 6) in het bestaande kantoorgebouw krijgt een rechte vorm. In de kantine laat de opdrachtgever door Eppo Doeve een wandvullende schildering aanbrengen die gras in al zijn facetten laat zien.

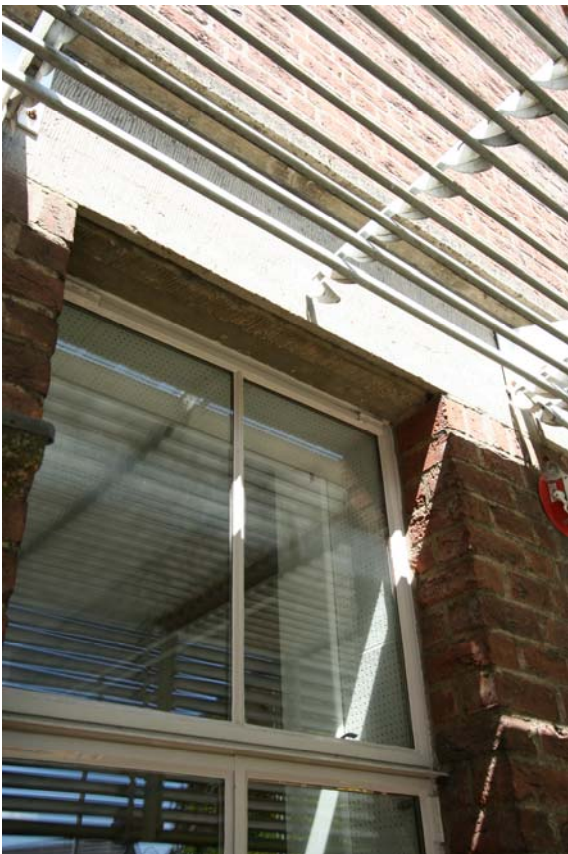
afb. 22: Detail voorgevel met betonlatei. Door de lamellen van de zonwering is de frijnslag op het beton zichtbaar.

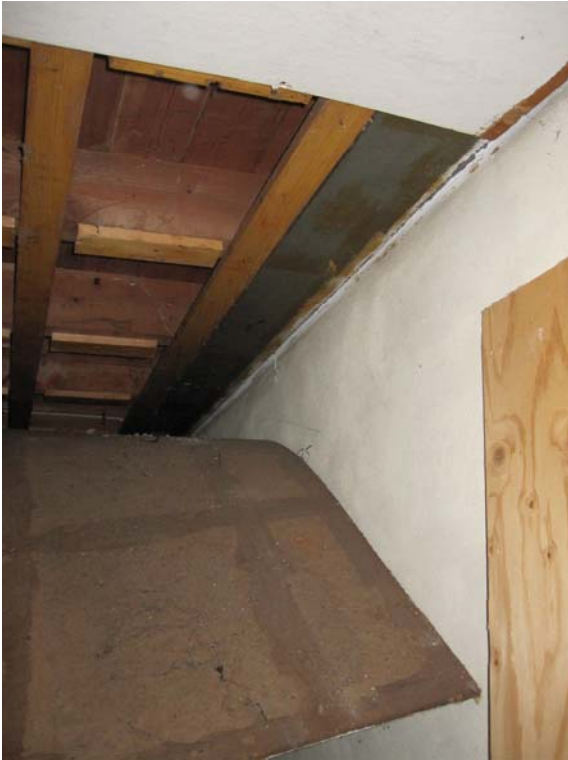
afb. 23: Stalen onderslag waarop het buitenspouwblad van de achtergevel van het bouwdeel met het lessenaarsdak van het oude kantoor is geplaatst en het platte dak van bouwdeel b aansluit.

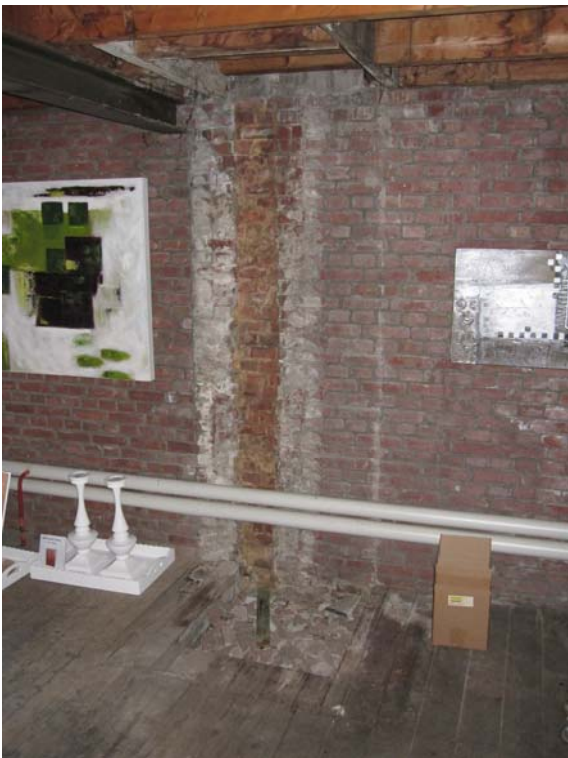
afb. 24: Weggehakt kanaal t.b.v. ventilatie of schoorsteen tegen de westelijke buitenmuur op de derde bouwlaag van de oude opslaghal (bouwdeel c).

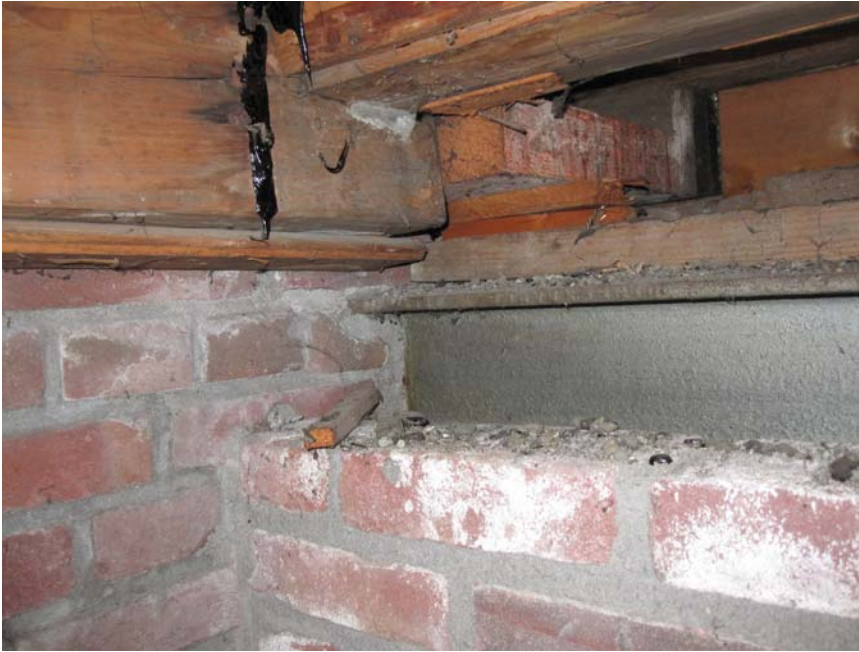
afb. 25: Aansluiting van de noordwestelijke hoek van de oude opslaghal net onder het dak. De muur van wit uitgeslagen baksteen is tegen de binnenspouwmuur en de stalen onderslag gemetseld maar heeft geen constructieve functie.

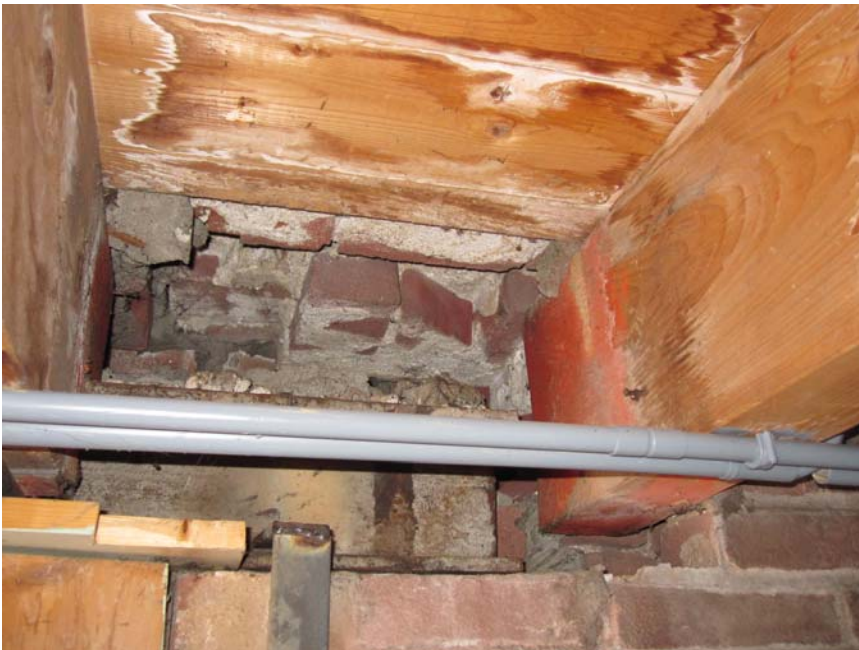
afb. 26: Aansluiting van de binnenzijde van de achtergevel van de oude opslaghal tegen de vloer van de derde bouwlaag. Rechtsonder en achter de vloerdelen tussen de balken is nog net het gevelmetselwerk van het gesloopte silogebouw (1925) zichtbaar. Achter de balken is de koppenlaag van de steens dikke binnenspouwmuur zichtbaar.

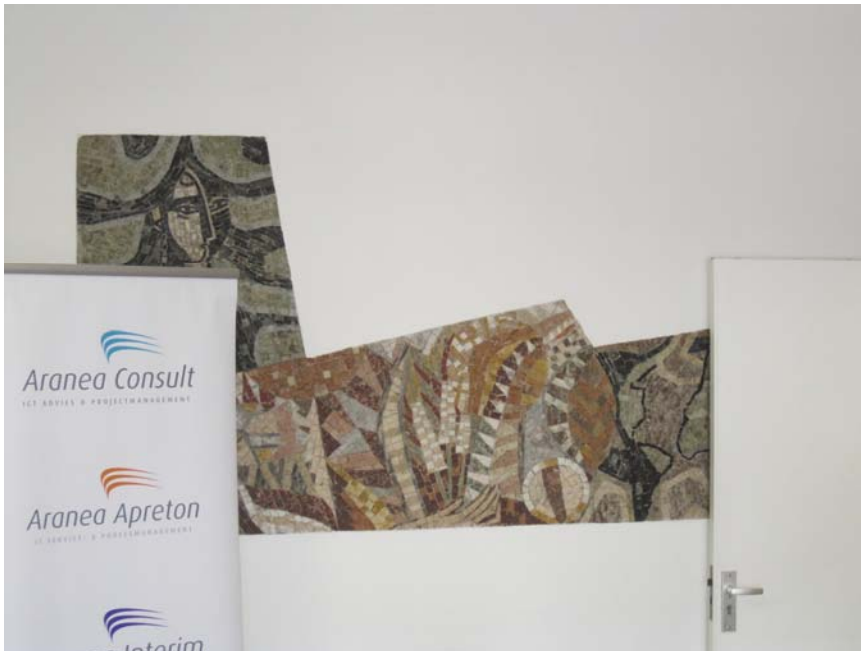
afb. 27: Mozaïektableau tegen de achterwand van de entree. De deur rechts leidt naar de kantoren op de eerste bouwlaag.

Op de eerste bouwlaag van bouwdeel d aansluitend aan bouwdeel b bevindt zich de entree met tochtportaal. Deze entreezone is één travee breed en twee traveeën diep. Tegen de achterwand is een mozaïektableau (afb. 27) aangebracht waarvan de herkomst en betekenis niet bekend zijn. Naast het tableau is de doorgang met gang naar de achtergevel aanwezig. Naast het tochtportaal bevindt zich een natuurstenen trap met bordestreden en gesmede hekwerken (afb. 28) naar de volgende bouwlagen.

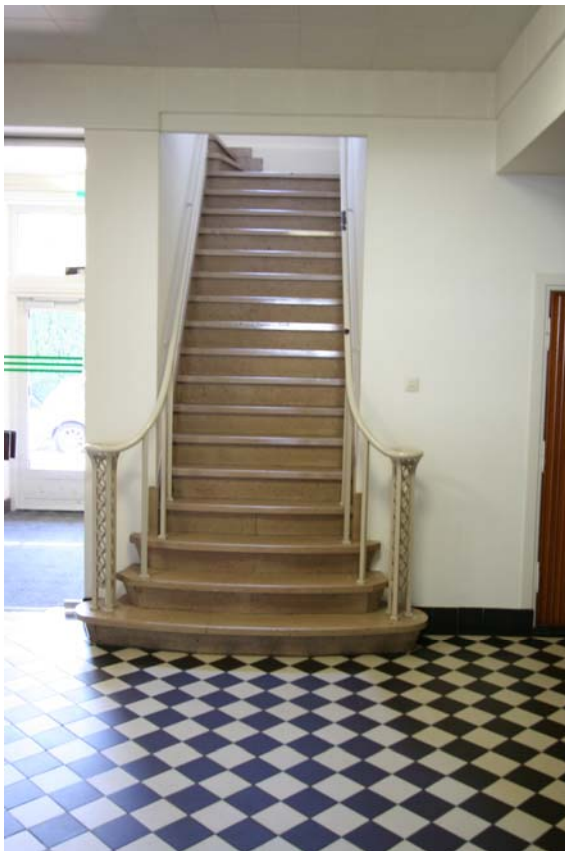
afb. 28: de met natuursteen beklede trap naar de tweede bouwlaag van het oude kantoor (rechts). Aan de bovenzijde van de trap (links) zijn nog net de twee treden zichtbaar die aansluiten op de vloer van de tweede bouwlaag van de nieuwe kantoorvleugel.

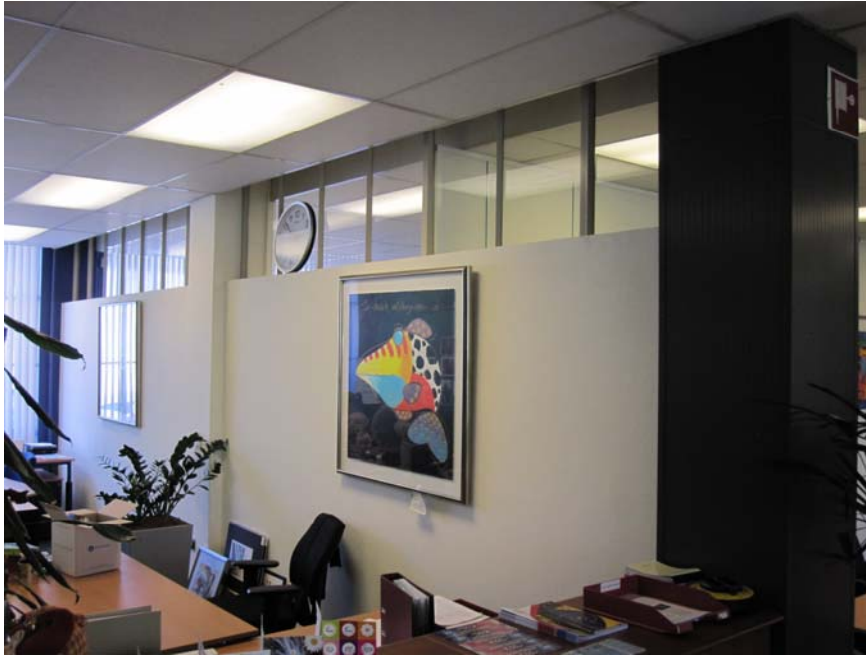
afb. 29: Betonnen kolommen van de eerste bouwlaag van de nieuwe kantoorvleugel met daartussen de stalen puien, die waarschijnlijk gedeeltelijk zijn afgeplaat. Aan weerszijden van de stalen pui zijn de systeemwanden en- plafonds zichtbaar.

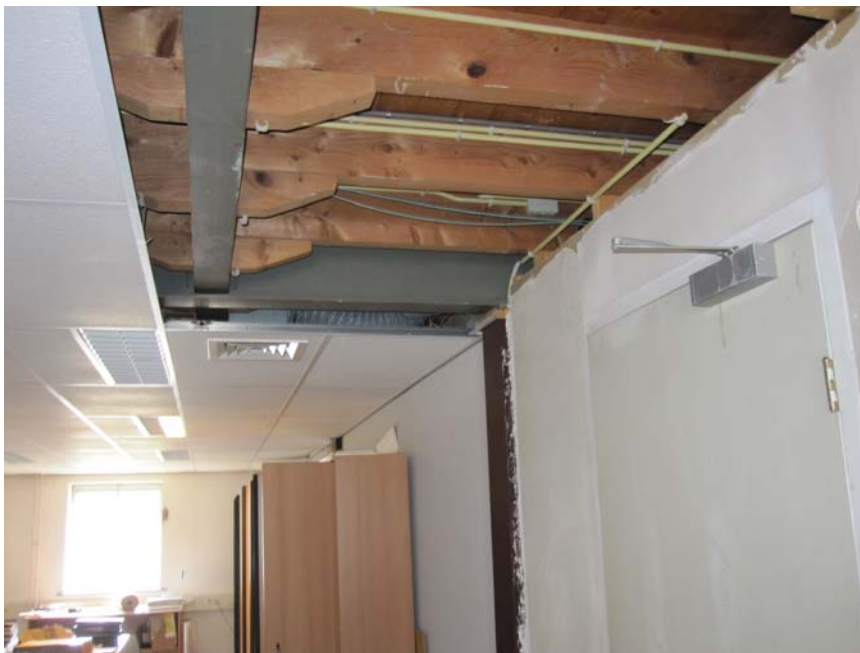
afb. 30. Geheel afgewerkte tweede bouwlaag van de nieuwe kantoorvleugel. Het ontbrekende gedeelte van het systeemplafond laat de stalen vloerconstructie van de derde bouwlaag zien met een houten balklaag op klossen.

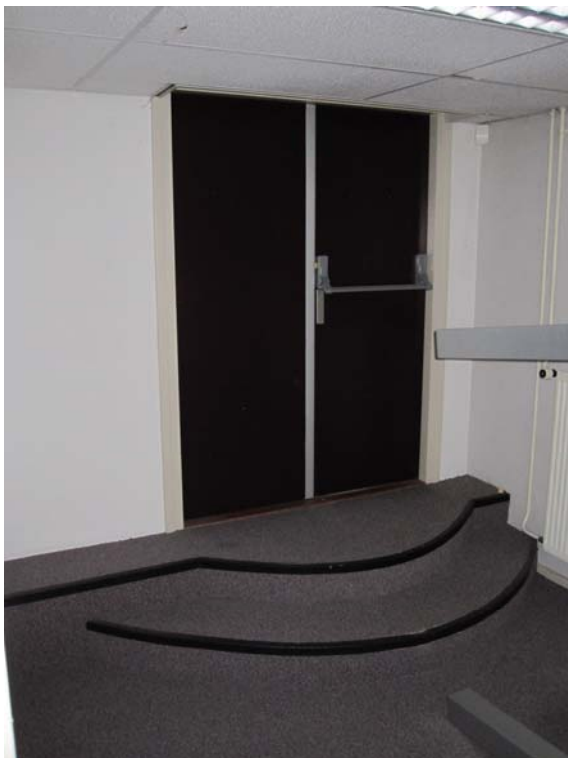
afb. 31: Twee treden voor de tussendeur in de nieuwe kantoorleugel van bouwdeel d naar e.

De oorspronkelijk ongedeelde ruimte op de tweede bouwlaag van bouwdeel d is nu met systeemwanden in diverse kantoorruimtes opgedeeld. In een huidige archiefruimte is het oorspronkelijke plafond nog zichtbaar (afb. 30), waardoor de constructie van stalen onderslagen en houten vloerbalken op klossen zichtbaar is. Voor de doorgang naar bouwdeel e zijn twee optreden (afb. 31) aangebracht met een totale hoogte van 35cm.

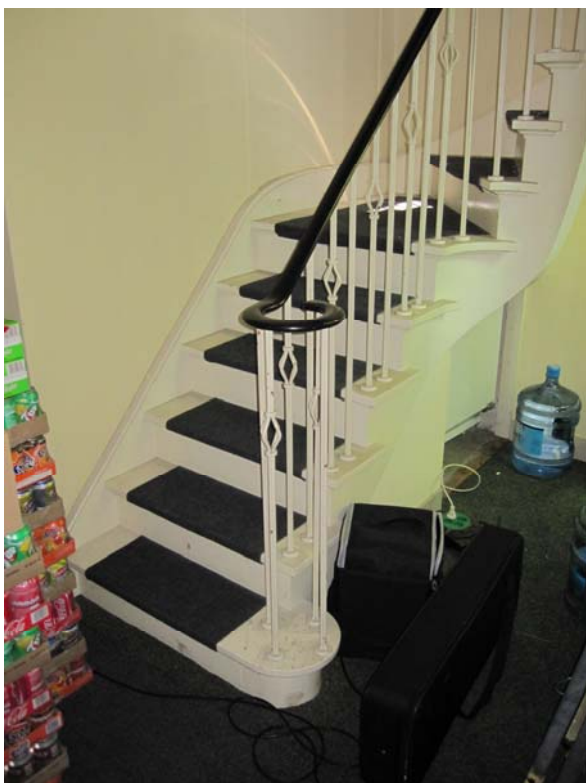
afb. 32: De houten trap in het portaal op de eerste bouwlaag van de nieuwe kantoorleugel (bouwdeel e) met gesmede balustrade.

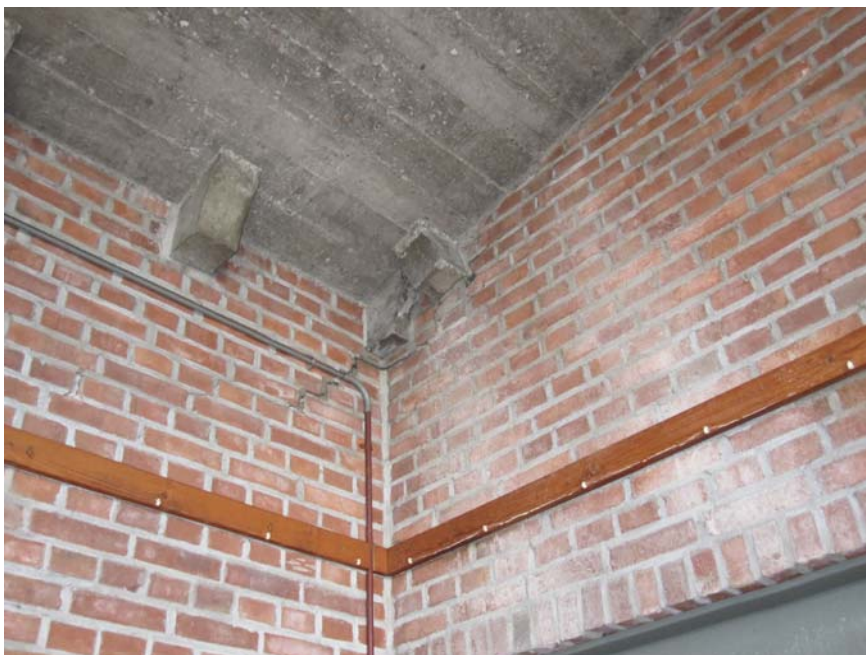
afb. 35: De onderzijde van het lessenaarsdak van bouwdeel e. De in het werk gestorte betonplaat wordt ondersteund door prefab betonnen consoles. Geheel rechts onder is de stalen onderslag zichtbaar waarop de achtergevel van dit bouwdeel is geplaatst.
