## Rapport

**verkennend bodemonderzoek**  
**Onsenoortsestraat ong te Nieuwkuijk**

*Projectnaam* Onsenoortsestraat ong te Nieuwkuijk  
*Projectnummer* B2317

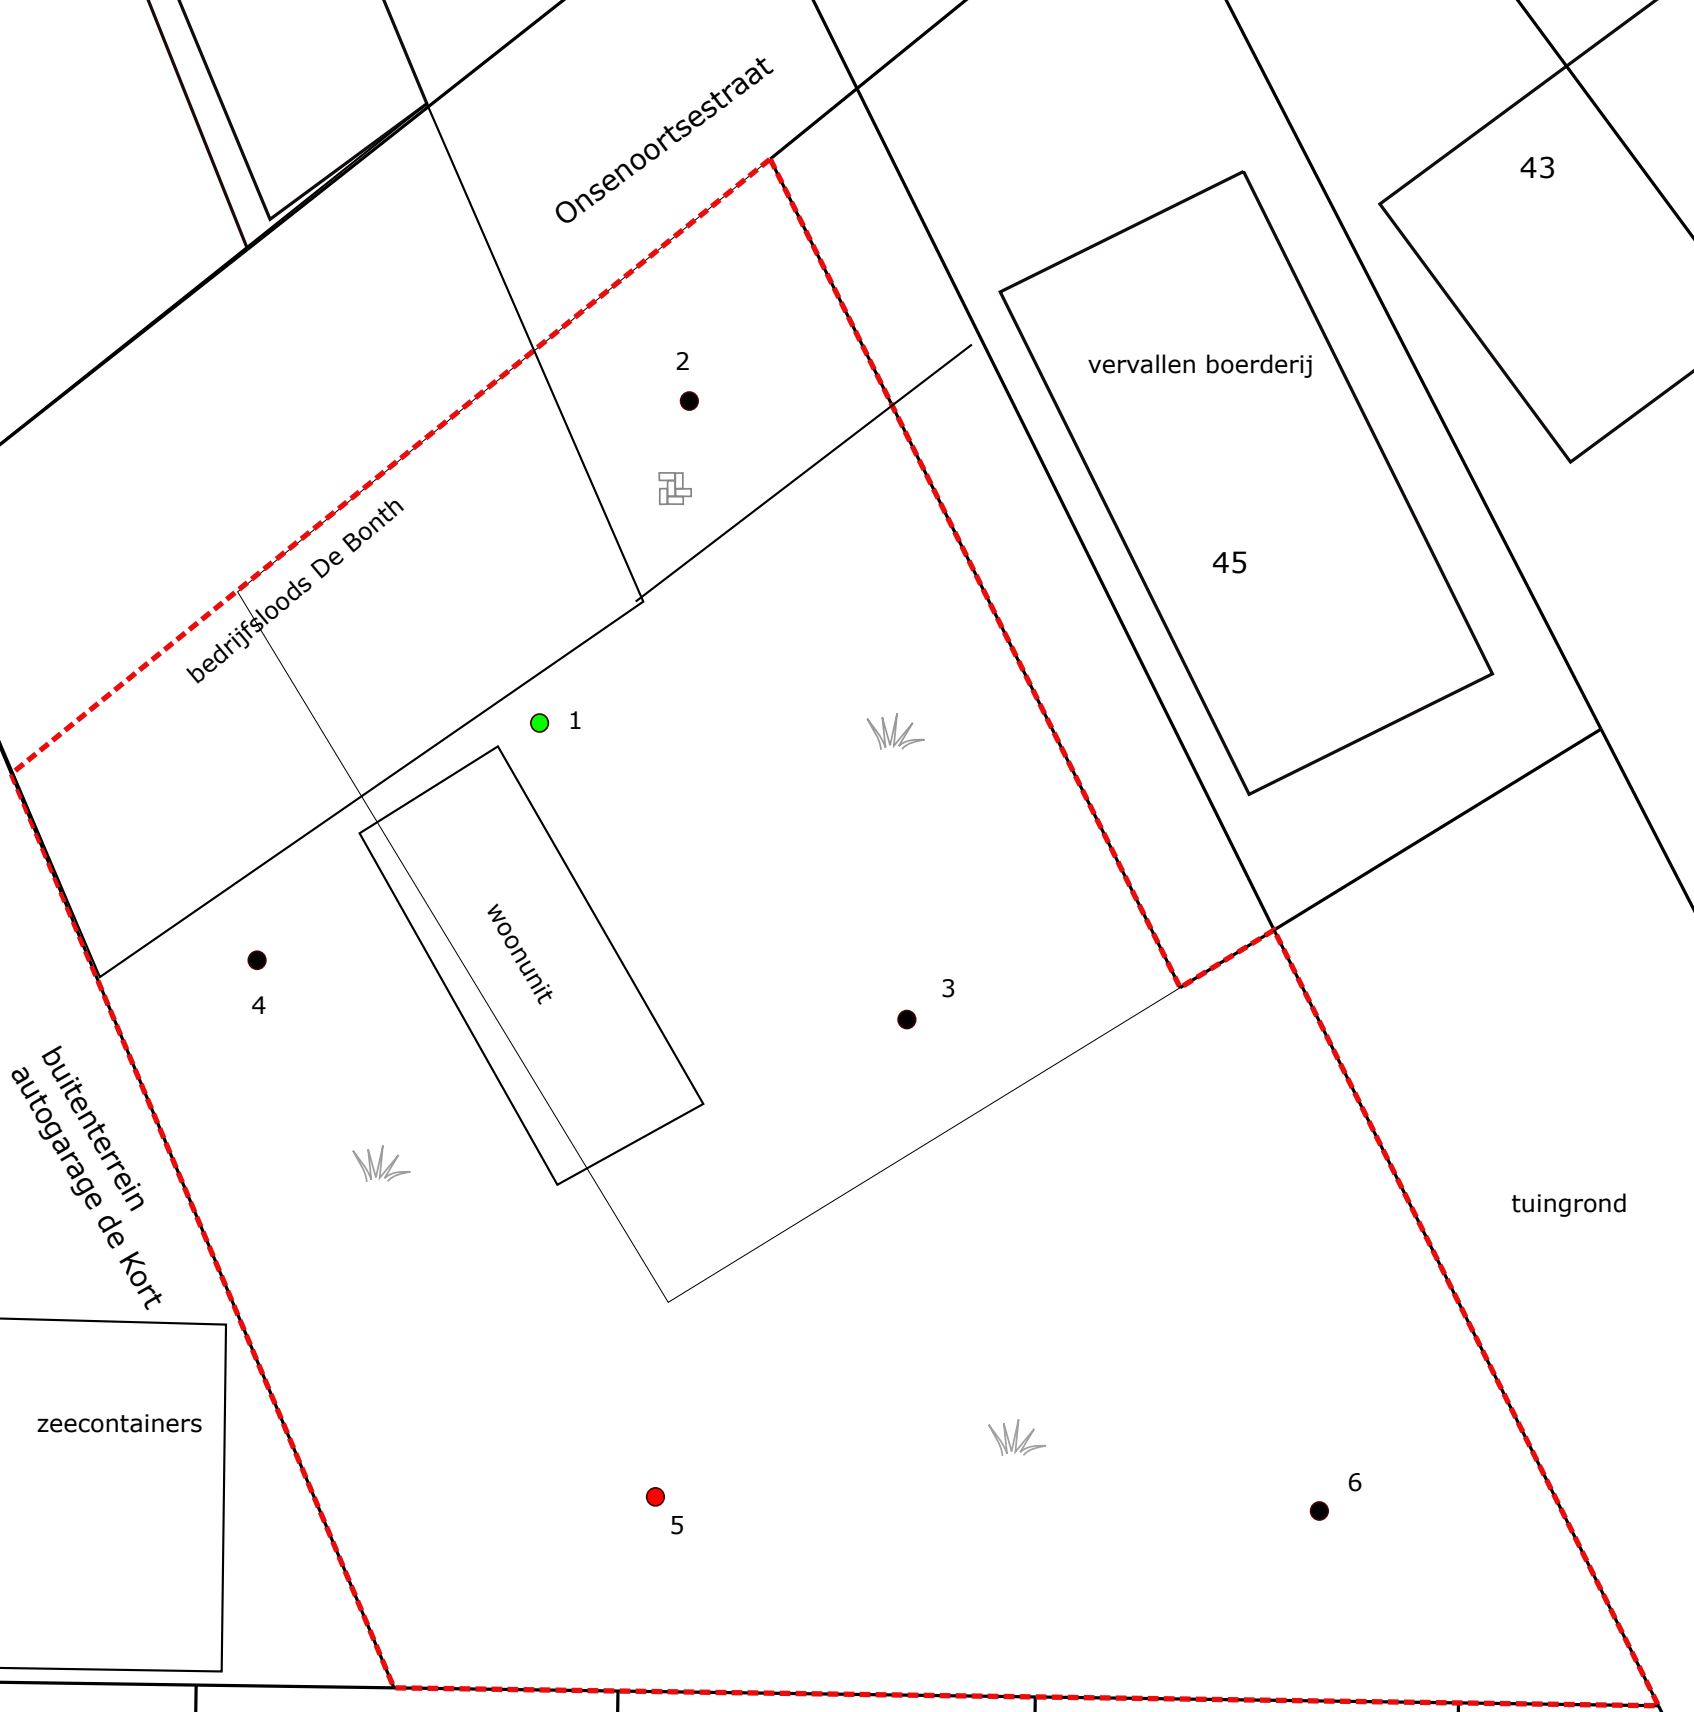
## Situatietekening met boorlocaties

- In bijlage 2 is de plaats van de meetpunten in de situatietekening opgenomen.
- Voor de gedetailleerde boorprofielbeschrijvingen per boring wordt verwezen naar bijlage 3.
- In bijlage 6 zijn de veldwerkrapportages opgenomen

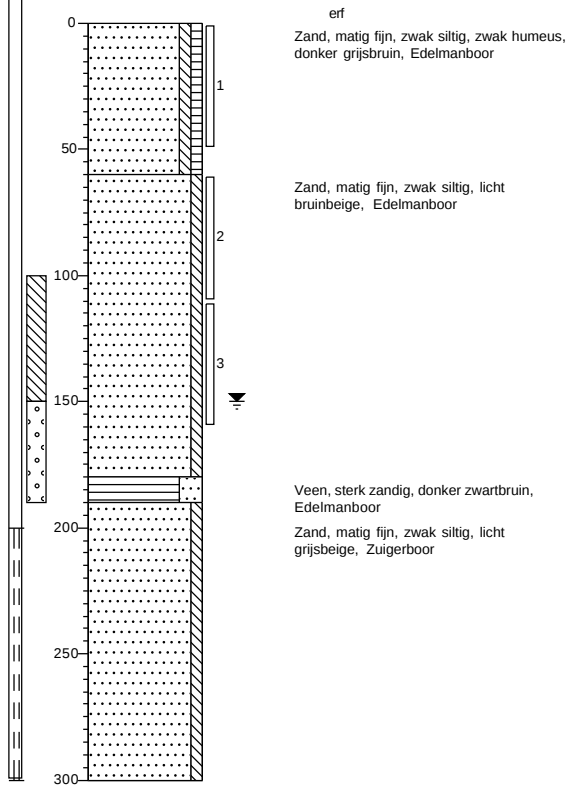
### Boring: 1

Datum: 22-8-2019  
G.S.: 150  
Boormeester: Michel Gloudemans

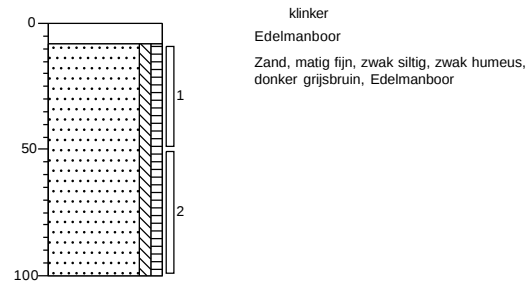
### Boring: 2

Datum: 22-8-2019  
Boormeester: Michel Gloudemans

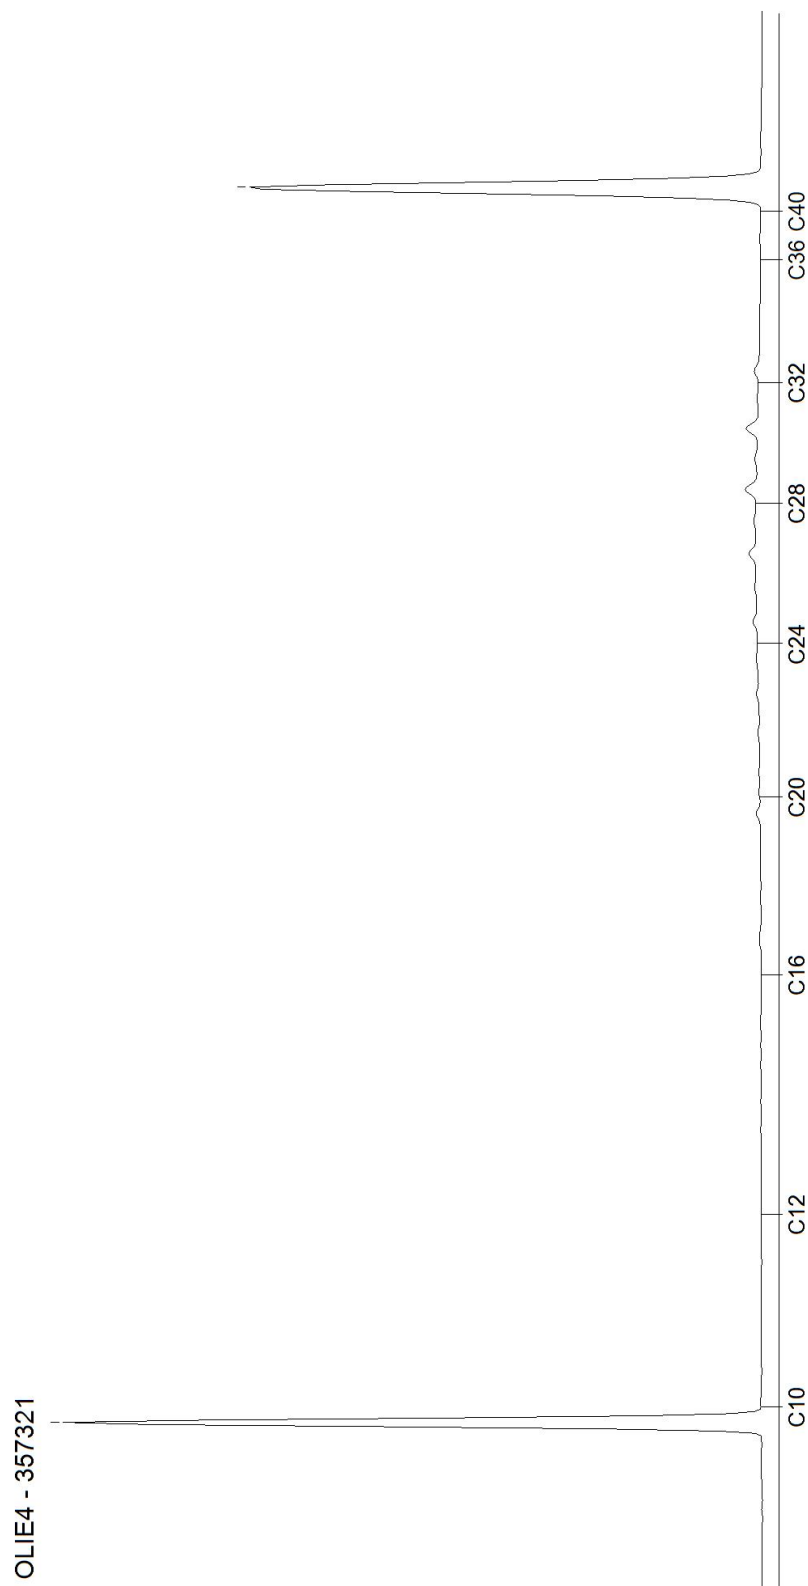
**Monsteromschrijving: BG1 (0-50)**

CHROMATOGRAM for Order No. 877132, Analysis No. 357321, created at 27.08.2019 14:01:20

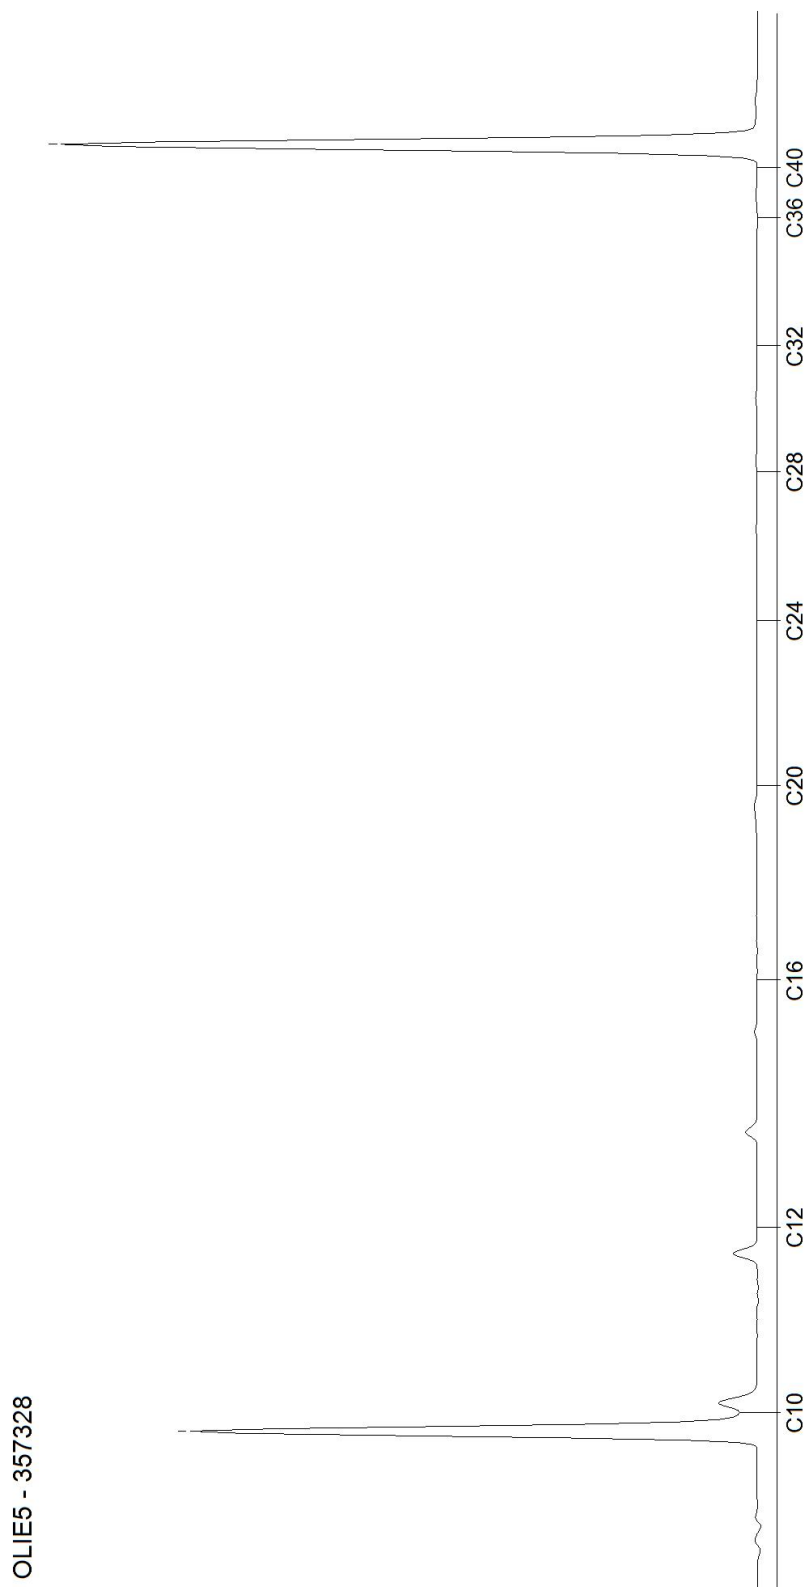
**Monsteromschrijving: OG1 (60-150)**

CHROMATOGRAM for Order No. 877132, Analysis No. 357328, created at 26.08.2019 14:02:43

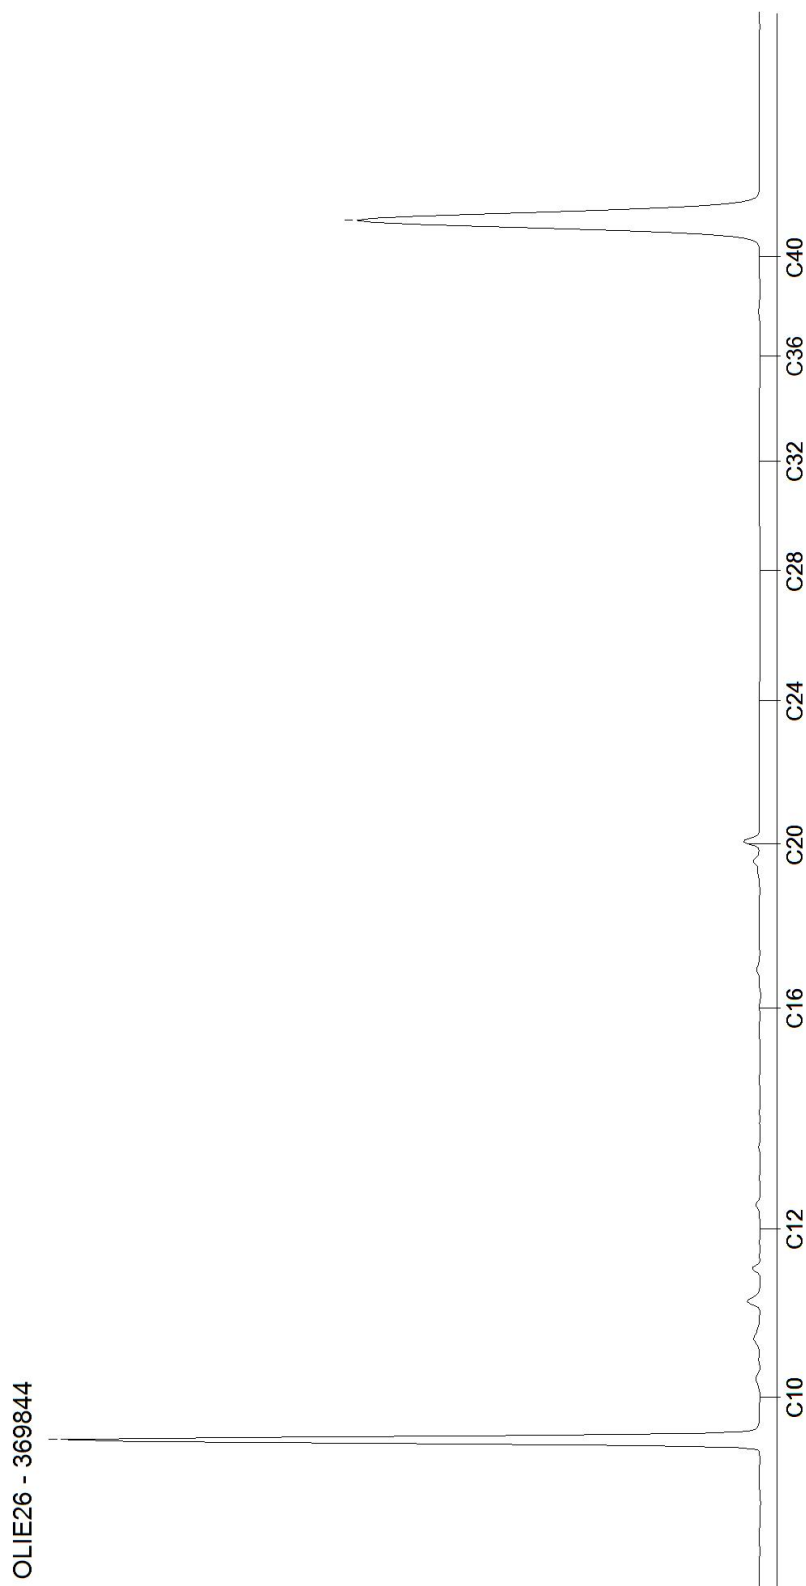
**Monsteromschrijving: 1-1-1 (200-300)**

CHROMATOGRAM for Order No. 879322, Analysis No. 369844, created at 05.09.2019 06:23:06
