Vestiging, datum : Nuenen, 7 augustus 2012
Ons kenmerk : 1206/047/ML-01
Uw kenmerk : -
Behandeld door : Arjan de Jong
Doorkiesnummer : (040) 29 07 383
Gecontroleerd door : Maarten Lunenburg
Betreft : **resultaten historisch onderzoek Gelderakkers te Hilvarenbeek**

In opdracht van de gemeente Hilvarenbeek heeft Tritium Advies B.V. een historisch onderzoek uitgevoerd voor de locatie plangebied 'Gelderakkers' te Hilvarenbeek.

07-08-12					
Wijz.	Datum	Omschrijving	A J			
			Getekend	Gec.	Gezien	
		Oprachtgever	Gemeente Hilvarenbeek			
		Project	Historisch onderzoek Gelderackers Hilvarenbeek			
		Titel				
		SITUATIEKENING MET LOCATIES				
		BIJLAGE				
Vestiging	Schaal	Form.	Ordernummer	Tekeningnummer	Blad	van
Nuene	1 : 2.000	A3	1206/047/ML-01	001	1	1
					Wijz.	
					0

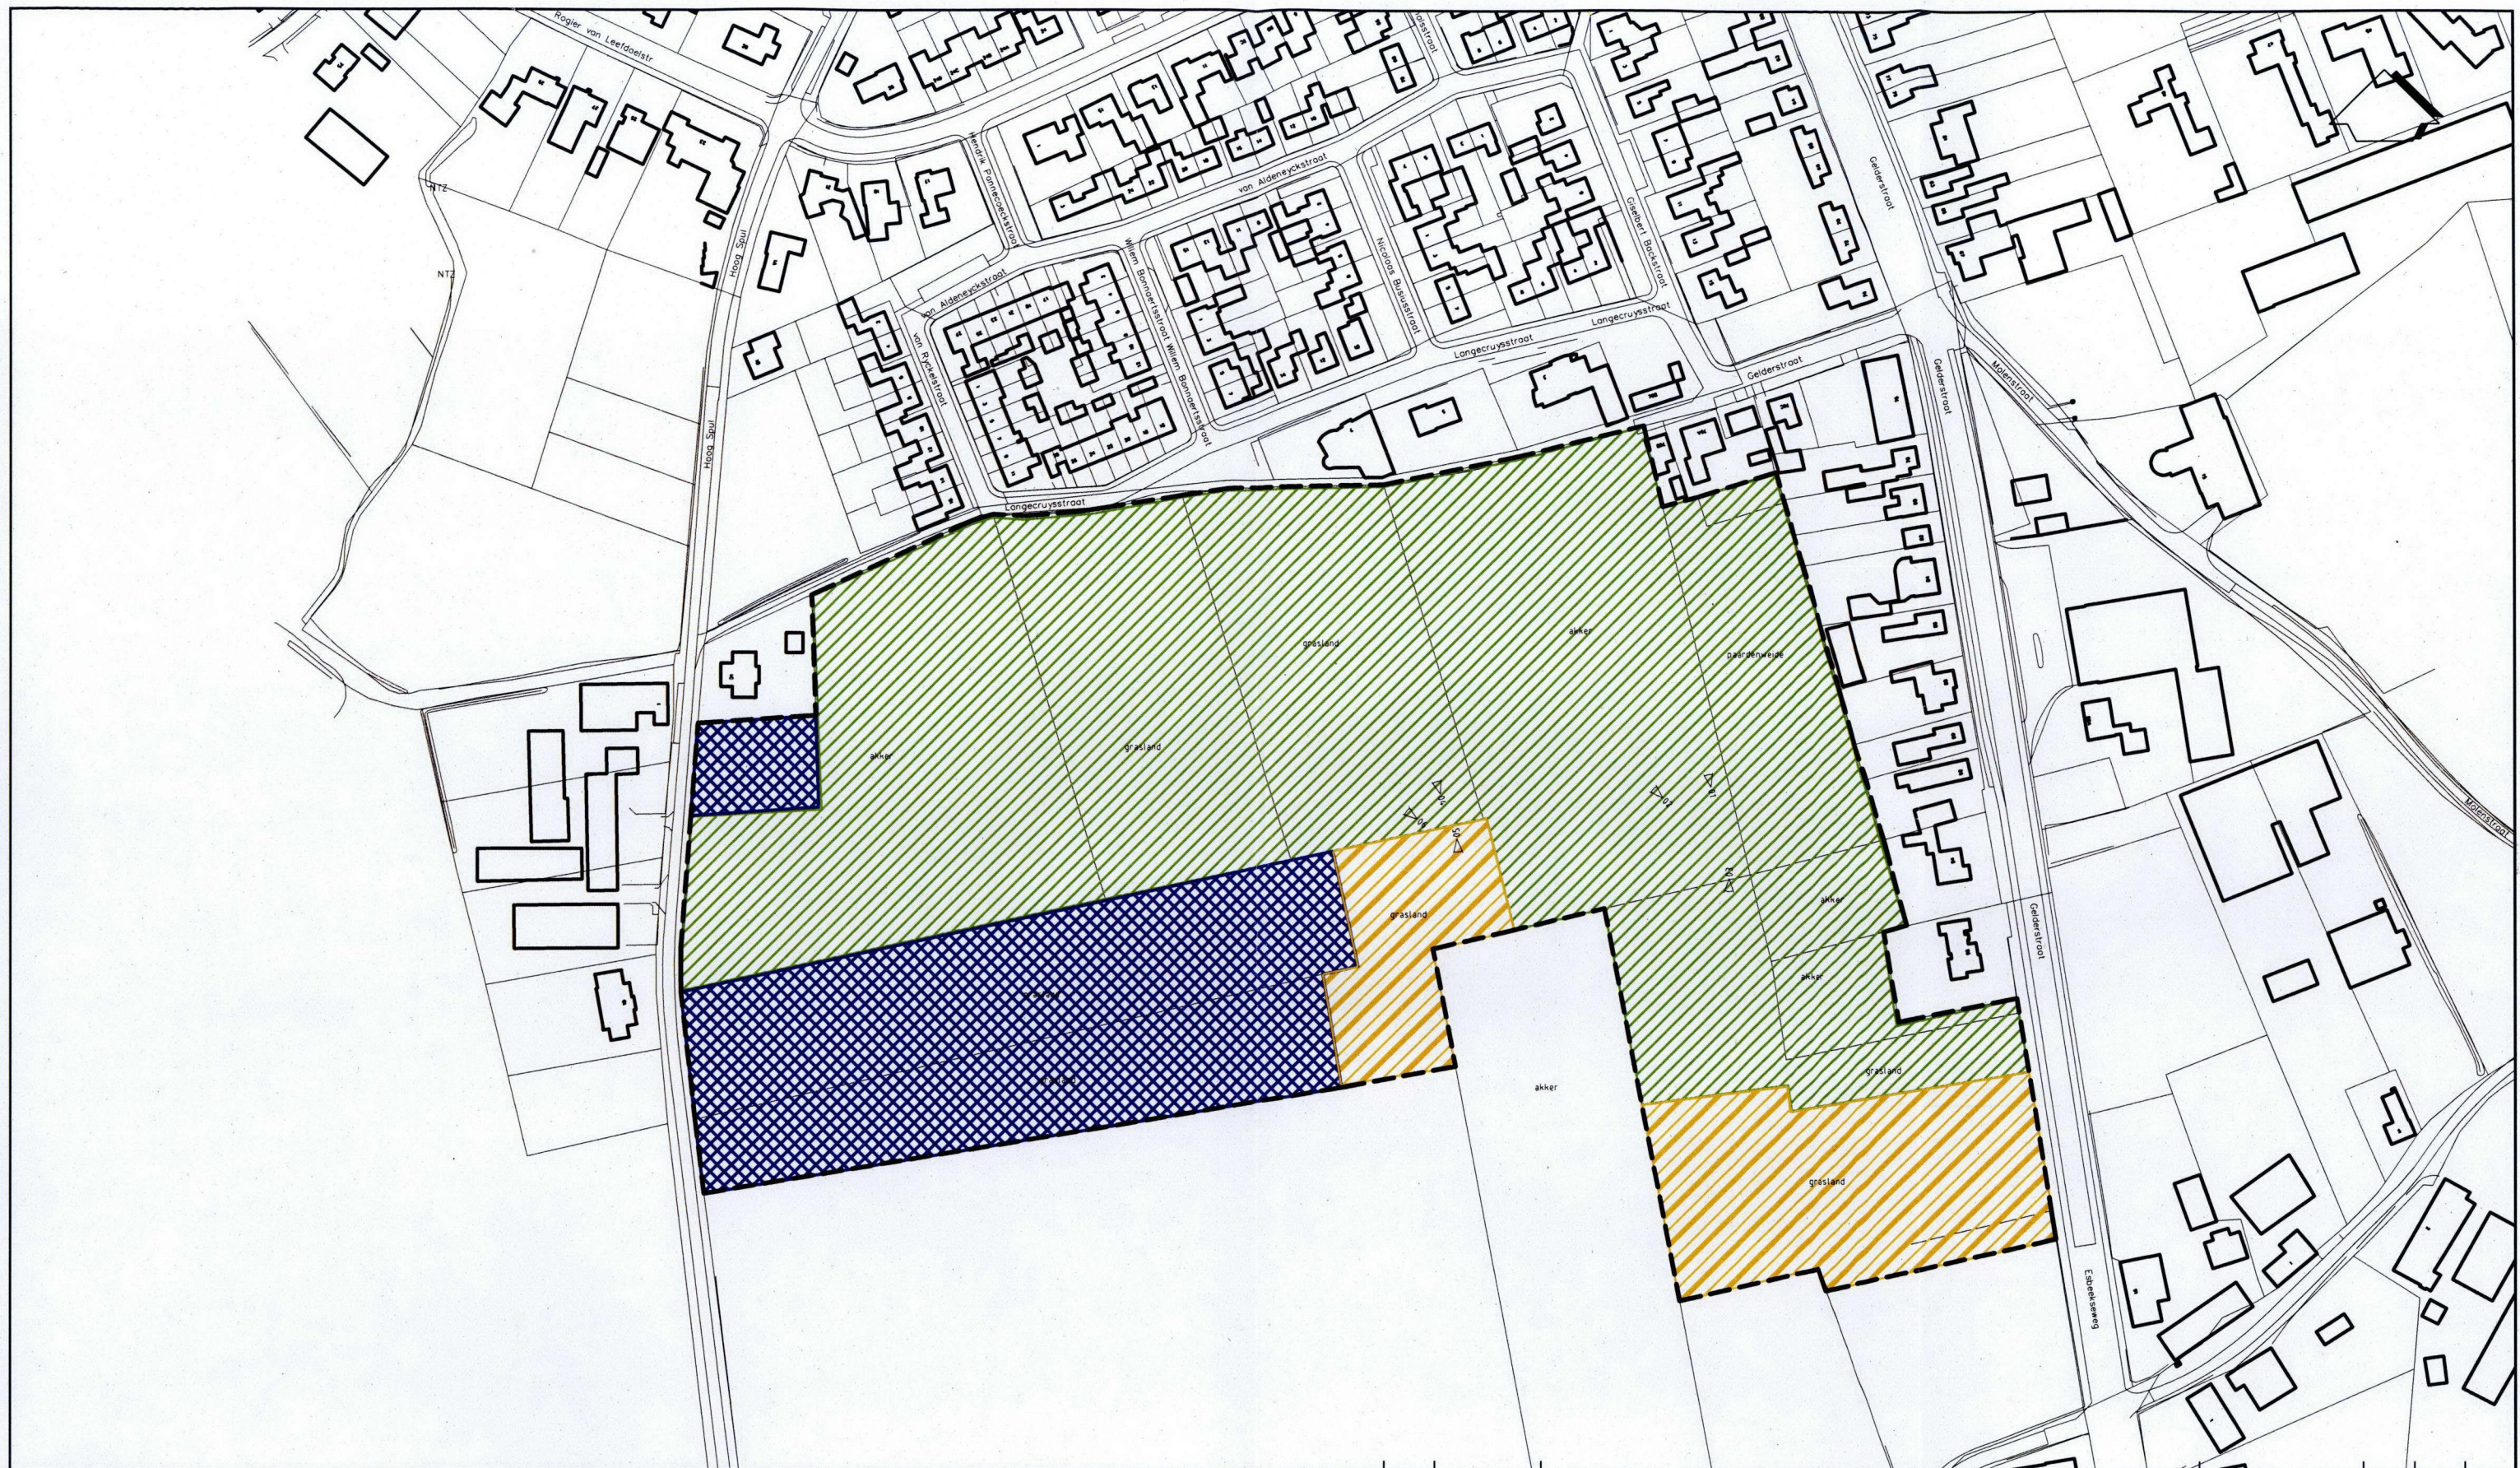
BIJLAGE 2: SITUATIETEKENING

- in 2008 onderzocht (Tritium Advies, 0810/054/ML)
- in 2010 onderzocht (Heijmans, HT333-4/strg/157)
- in 2012 onderzocht (Tritium Advies, 1104/135/ML)
- FOTO
- grens onderzoekslocatie
