# **Verbetering van drie leefgebieden voor amfibieën en andere faunasoorten in Landgoed De Utrecht**

## **Deel 1 Moerbleek**

Een rapportage van RAVON  
in opdracht van ASR Vastgoed B.V.

A.C. van Rijsewijk & J.J.C.W. van Delft  
oktober 2010

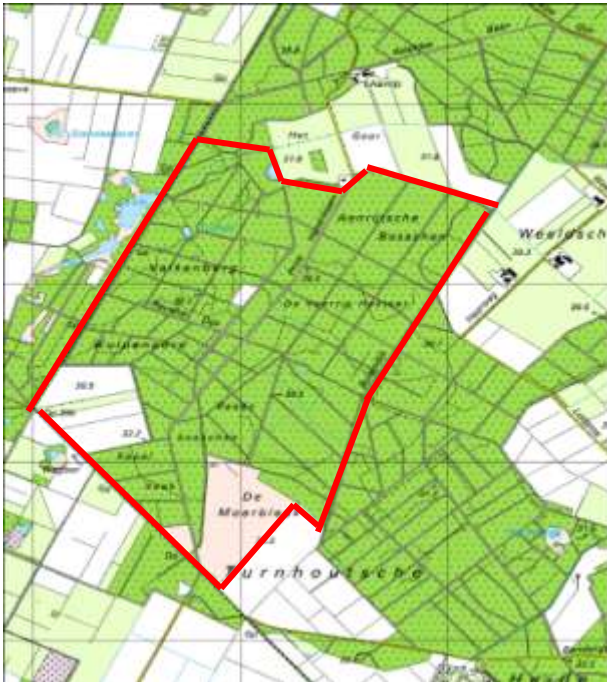
*Afbeelding 1. Plangebied Moerbleek*

Het plangebied Moerbleek is circa 2 bij 1,5 kilometer groot. Aan de westkant wordt het begrensd door de Belgisch-Nederlandse grens, aan de noordzijde door de landbouwenclave Het Goor, aan de oostkant door het pad Buitendijk en aan de zuidkant door eveneens een landbouwenclave. Voor het grootste deel is het gebied beplant met productiebos, doorsneden met zandpaden. In het zuidelijk deel ligt een heideterrein van ongeveer 500 bij 350 meter. Enkele jaren geleden is vanaf de heide een brede vlindercorridor gemaakt tot aan het Turfven. Behoudens kleine (tijdelijke) kapvlaktes met als doel bosverjonging, ontbreken verder open heide of heideachtige terreinen. In het gebied ligt een (gegraven) ven (Turfven) en verspreid acht kleinere poelen.

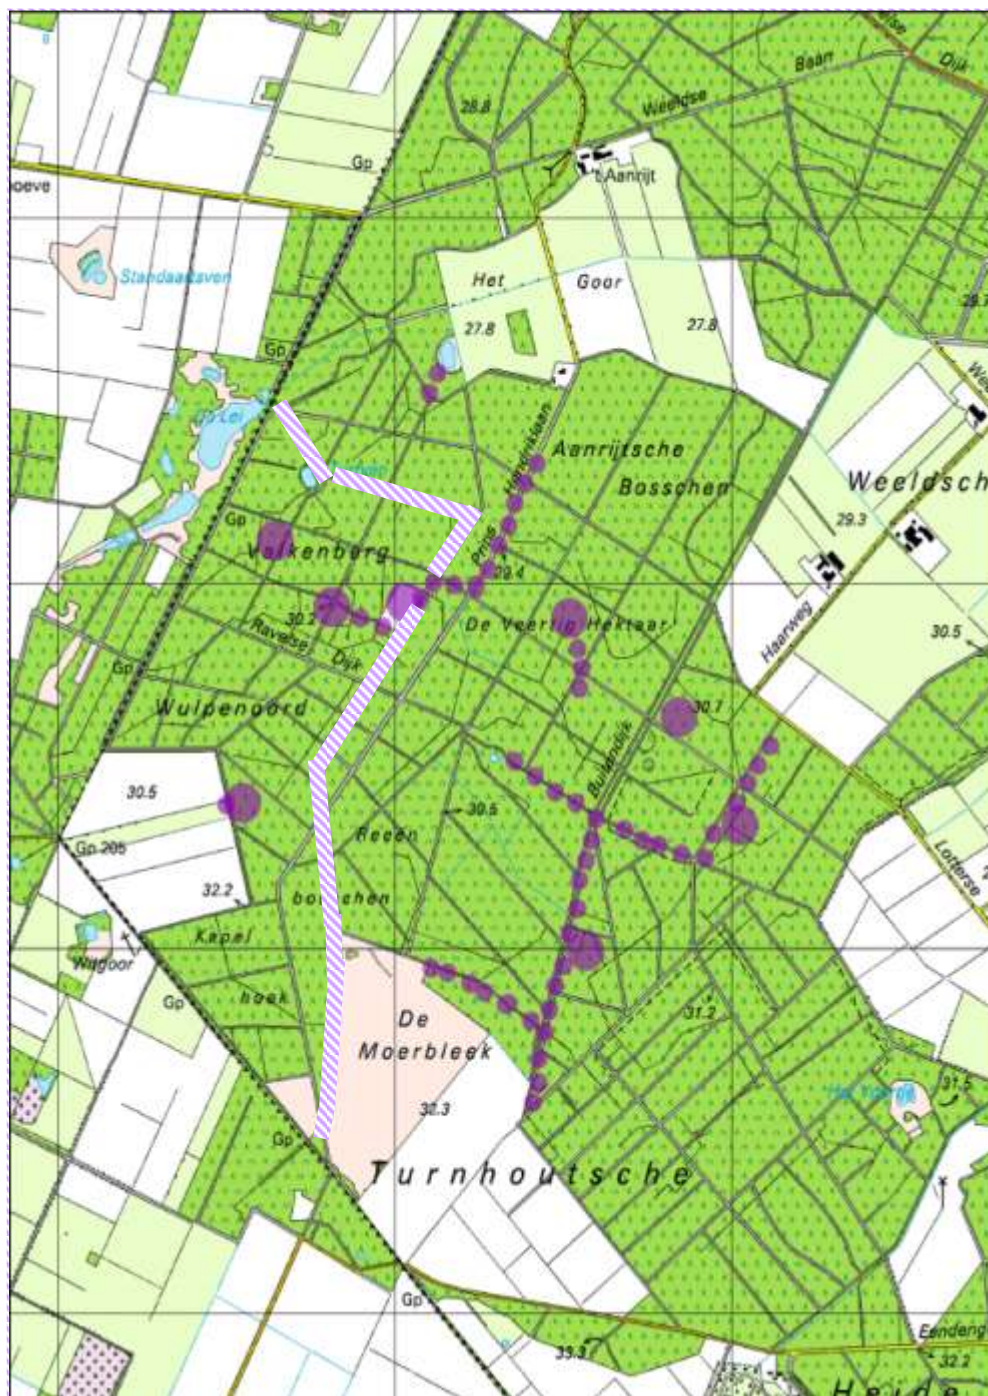
*Afbeelding 3. Locaties van aan te leggen heide/heideachtige terreinen en corridors*

Bestaande vlindercorridor
-

Aan te leggen heide
-

Aan te leggen corridor

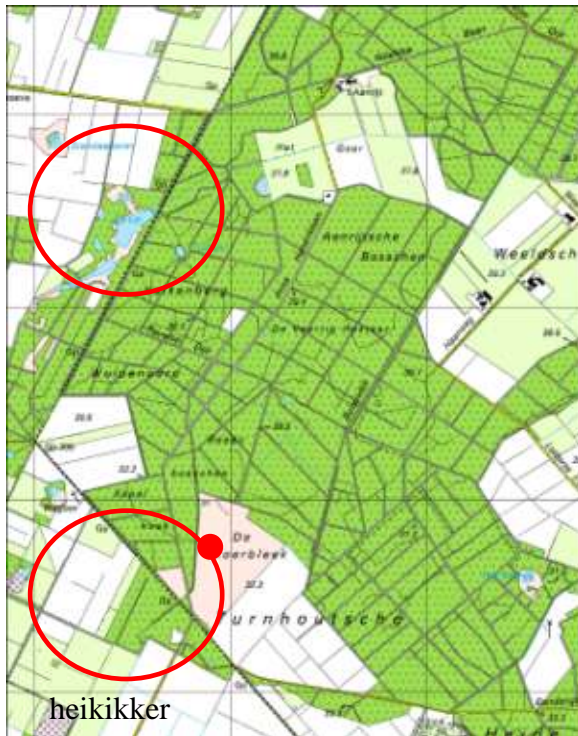
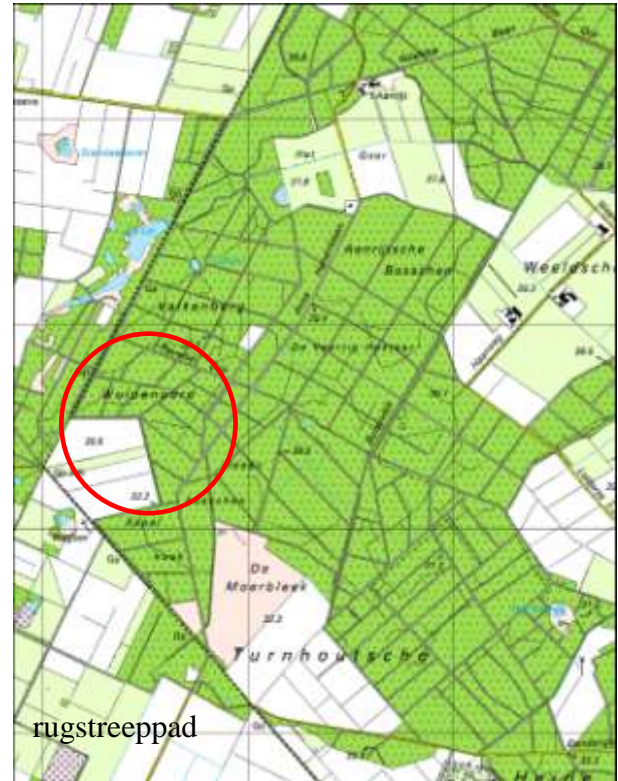
Toelichting bij de stippenkaarten:

De grote cirkels zijn waarnemingen uit de RAVON databank in de periode 2000 - 2009. De rode stippen zijn waarnemingen gedaan tijdens het veldwerk voor de opdracht in 2010.

Het voorkomen van de heikikker in Moerbleek is bekend. De afgelopen jaren zijn de meeste dieren aangetroffen in en bij het heideterrein. In 2010 werd er een poging gedaan tot voortplanting in een plasdras-stuk in het heideterrein. Naar verwachting zijn de plassen drooggefallen voordat de larven de metamorfose voltooid hadden.

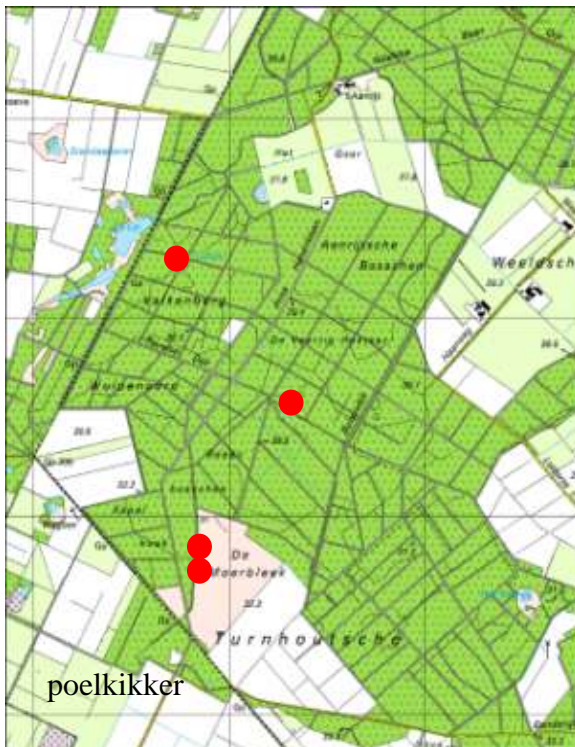
Het voorkomen van de poelkikker in het plangebied was niet bekend. Tijdens de veldbezoeken werd de soort op vier plekken aangetroffen. Steeds in gezelschap van de hybride: bastaardkikker.

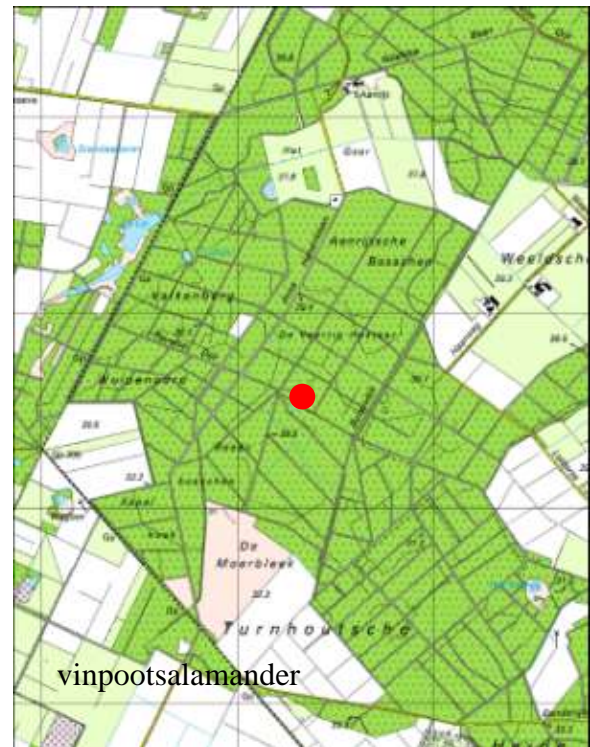
Ook het voorkomen van de vinpootsalamander was niet bekend. Er werden meerdere exemplaren aangetroffen in de bospoel op locatie 3. Dit is tot op heden het enige water in Moerbleek waar deze soort is aangetroffen. In dezelfde poel werden ook Alpenwatersalamanders, gewone padden, poelkikkers en bastaardkikkers gevangen.

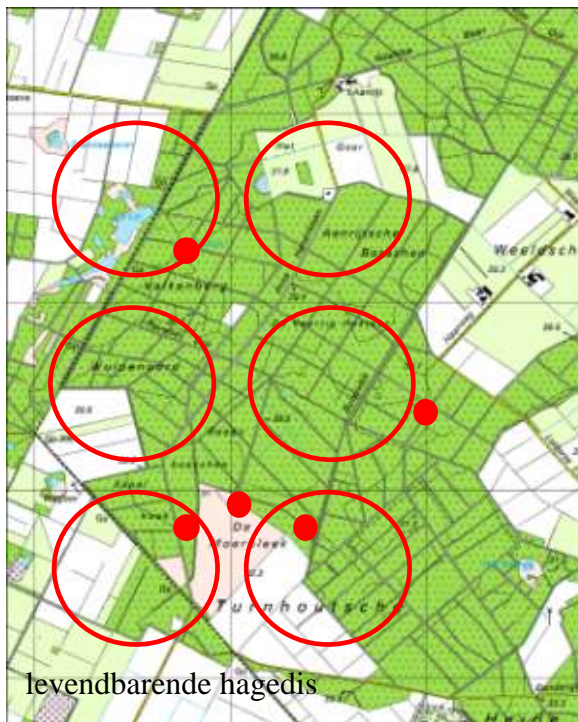
De levendbarende hagedis in Moerbleek wordt sinds enkele jaren gemonitord (M. Pijls). Op de heide blijken hoge aantallen voor te komen. Incidenteel wordt de soort ook in andere delen van het gebied gezien. Open plekken en zonnige bermen zijn onvoldoende aanwezig om de soort in staat te stellen in andere gebiedsdelen hoge aantallen te bereiken.

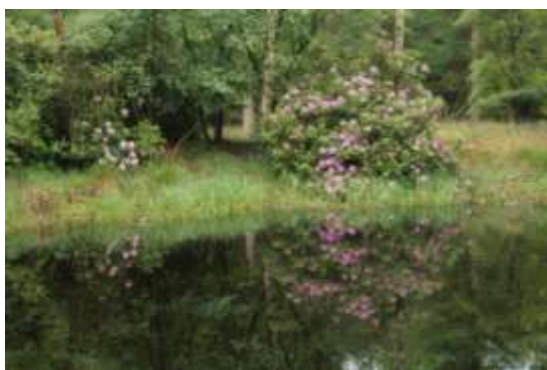
*Afbeelding 4. Bospoel*

Huidige situatie: Dit is een bestaande poel in het bos. Een deel van de bomen en struiken rondom de poel is eerder al weggekapt. Er staan o.a. nog enkele rododendrons. In het water ligt relatief veel hout en er groeien algen. De bodem is bedekt met een dikke laag slecht verteerd blad. Op termijn zal dit zorgen voor verlanding. De pH-waarde werd door ons gecontroleerd (pH 6) en bleek dus nog geschikt te zijn voor een succesvolle voortplanting van amfibieën.

Wat moet het worden: Om de poel als voortplantingswater te verbeteren/behouden zou de opgaande vegetatie nog meer verwijderd moeten worden, zodat het zonlicht de poel beter kan bereiken. De bodem van de poel moet in twee keer met een tussenpose van drie jaar geschoond worden. Hierbij moet steeds minimaal 20% van de bodem intact gelaten worden. Hierdoor blijft het water gebufferd, wordt de macrofauna behouden en blijven er onder water schuilplekken aanwezig. Voorkomen wordt zo dat de poel naar een pionierstadium wordt teruggezet. Het verwijderen van organisch materiaal kan het beste gebeuren middels nat baggeren; de poel moet dus niet droog gepompt worden. De oeverbegroeiing met o.a. pollen pijpenstro en zeggen moet intact gelaten worden.

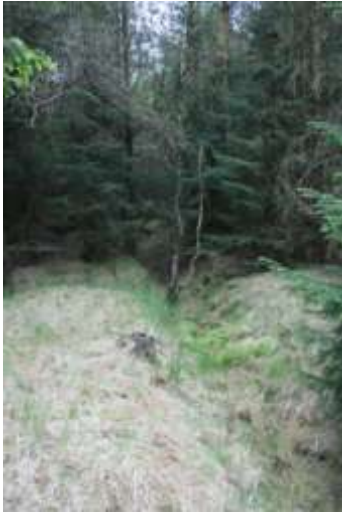
*Afbeelding 6. Ontwateringsloot in dicht naaldbos*

Huidige situatie: Het betreft hier een ontwateringsloot in zeer dicht naaldbos. Ten tijde van het veldbezoek stond de sloot droog, maar de bodem was vochtig en begroeid met mossen.

**Wat moet het worden:** Een poel die als stapsteen fungeert tussen de poelen op locatie 5 en 4. Een poel van circa 10 meter in doorsnee graven in de bestaande sloot en de sloot verder dempen. Hiervoor het bos vellen zodanig dat rondom de poel een open ruimte is van circa anderhalf maal de boomlengte om voldoende lichtinval te garanderen.

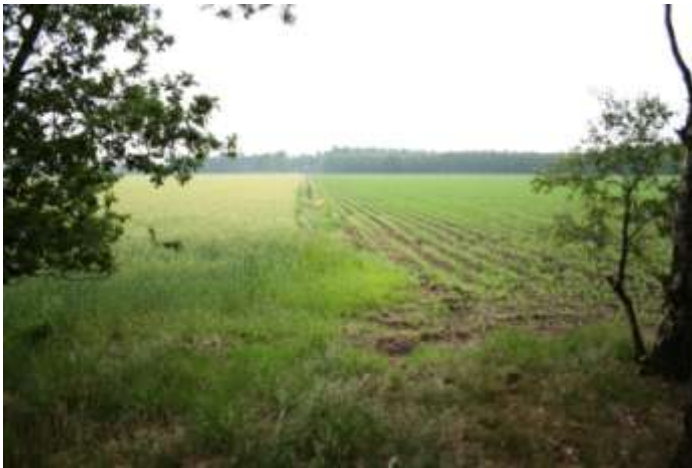
*Afbeelding 7. Locatie 36, plek voor een poel in rand van landbouwgebied*

Huidige situatie: Hier ligt een landbouwenclave (akkers met o.a. maïs en granen) tegen de Belgische grens. Vanaf de grens loopt een greppel in oostelijke richting. Er vindt bemaling plaats middels een windmolen. Op historische kaarten van omstreeks 1900 is te zien dat hier een groot ven lag, genaamd Het Grondeloze Meer (Caspers, 2005). Aan de Belgische zijde liggen enkele vennen en/of poelen. Deze zijn niet bekeken of bemonsterd. Locatie 36 is gesitueerd aan de oostelijke rand van het landbouwgebied en in de bosrand. Tussen de akkers en het bos (Corsicaanse dennen) ligt een strook van bomen en grassen en een zandpad.

Wat moet het worden: In de rand van de akkers, in het verlengde van de greppel die door de akkers loopt, een ruime poel graven van circa 20 meter lang en 10 meter breed. Om de invloed van de akkerbouw te beperken, is het nodig om tussen de akkers en de poel een strook met grassen, kruiden en struweel van tien meter breed aan te leggen. Deze fungeert dan als buffer voor uitspoelende meststoffen. De strook bomen tussen de akker en het zandpad moet over een lengte van 20 meter worden weggekapt. Karakteristieke bomen zoals een vliegden kunnen gehandhaafd blijven. In de bosrand wordt een grote, grillige inham van circa 40 meter breed en 20 meter diep gekapt.
