Verbetering van drie leefgebieden voor amfibieën en andere faunasoorten in Landgoed De Utrecht

Deel 2 BROEKELING

Een rapportage van RAVON
in opdracht van ASR Vastgoed B.V.

A.C. van Rijsewijk & J.J.C.W. van Delft
oktober 2010

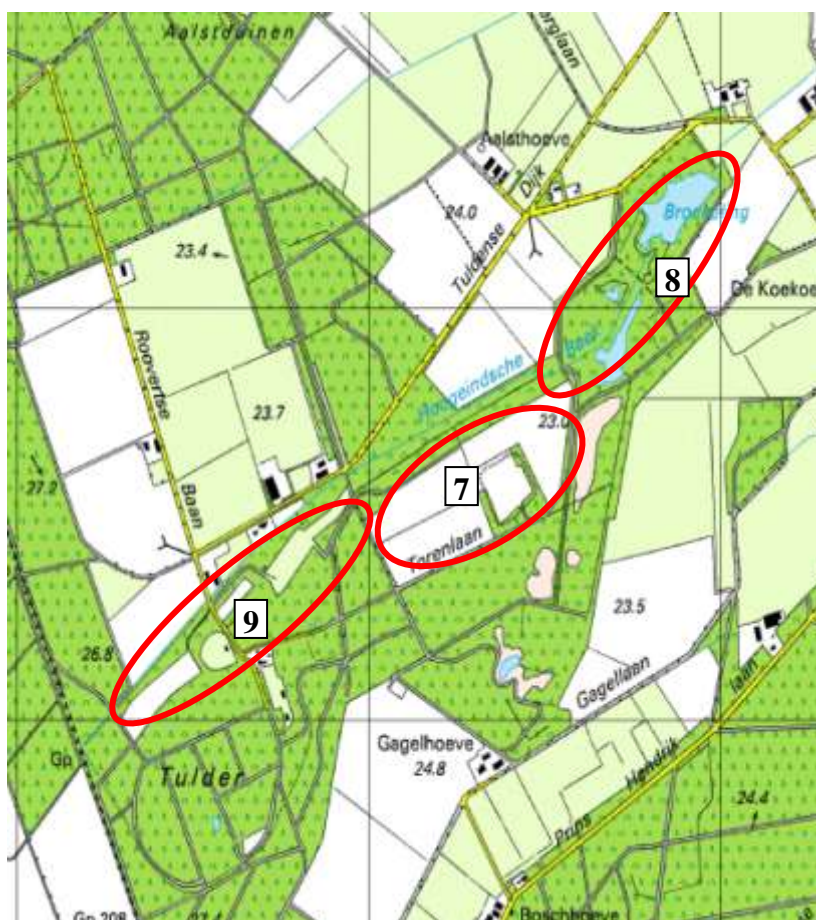
7 = landbouwenclave

8 = vennen Broekeling

9 = graslanden in nieuw traject van de Hoogeindsche Beek

Afbeelding 1. De drie onderzochte delen van het gebied Broekeling

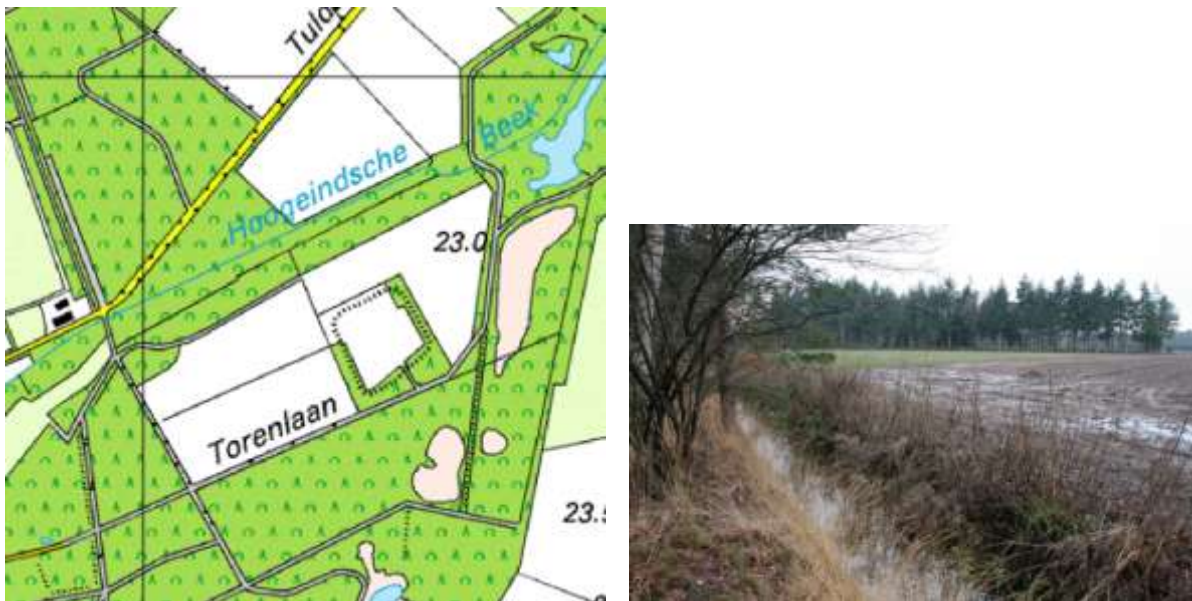
Afbeelding 2 en 3. De landbouwenclave aan de Torenlaan

De landbouwenclave bestaat uit grote akkers die gebruikt worden voor de teelt van maïs. In de oostelijke helft ligt een perceel dat in het verleden is opgehoogd met slib uit het ven De Flaes (Bonte *et al.*, 2010). Het hoogteverschil met de omliggende akkers is tot circa twee meter. Op de topografische kaart is de verhoging aangegeven. Voor een deel is dit hoger gelegen terreindeel omgeven door opgaand naaldbos. In deze bosstrook bevinden zich een oude bunker, bekend als de Konijnenbunker (van Helvoirt & de Laat, 2010). De bunker is klein en vervallen. De westelijke akkers worden doorsneden door een greppel. Ook aan de randen van de enclave en het verhoogde deel liggen greppels en sloten. De overgang van bos naar de landbouwenclave is meest scherp te noemen.

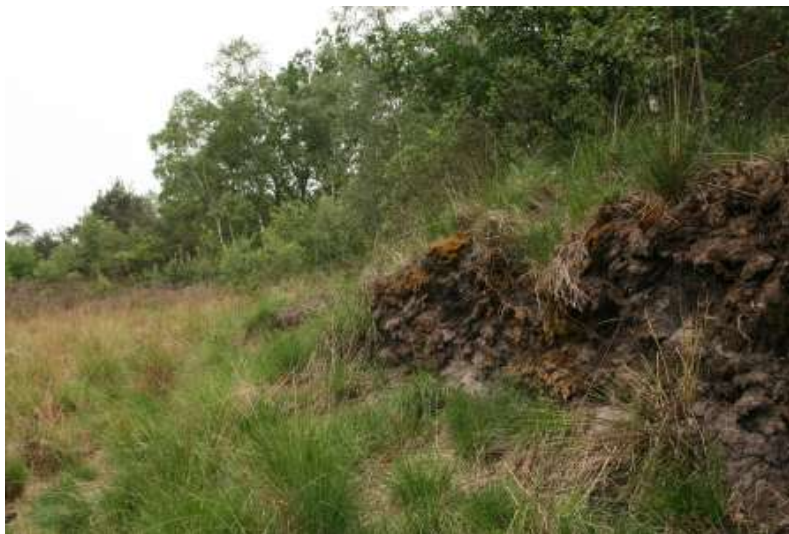
Foto 1. Deel van de plagseldijk dat fungeert als zomerbiotoop voor de gladde slang

In een hoogveengebied in Noord-Brabant worden op een oude dijkvormige wal van plaggen regelmatig gladde slangen gezien. Een aantal exemplaren verblijft de hele zomer op deze “plagseldijk” en zetten hier ook jongen af (foto 1).

- ◆ Plaggen van venig materiaal zijn donker van kleur (zie foto 1) wat het opwarmen versnelt en zijn daarom bijzonder geschikt.

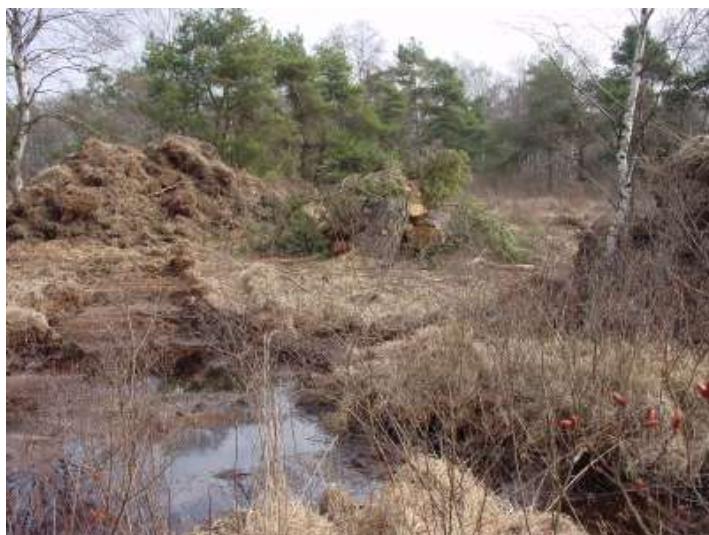
Foto 2. Bomen gekapt, kleinschalig geplagd en net aangelegde hout-/plagselhoop in 2006

Het bos rukte langzaam op en het open veengebied groeide steeds meer dicht. In 2006 wilde de terreinbeheerder, Staatsbosbeheer, bomen gaan kappen. Omdat men de werkzaamheden in het leefgebied van de gladde slang zorgvuldig wilde uitvoeren werd advies gevraagd over wat de beste aanpak zou zijn. Tijdens het gezamenlijke veldbezoek ontstond het idee om ook op andere plekken in het leefgebied “plagseldijken” aan te leggen. Duidelijk was immers dat de slangen profijt hadden van dat element in hun leefgebied. Om het veen meer open te maken, moesten bomen gekapt worden. Als daarnaast ook nog wat geplagd zou kunnen worden, had men het materiaal om hopen van hout en plaggen aan te leggen. In 2006 en 2007 werden over een afstand van 750 meter circa tien hopen van verschillend formaat aangelegd (foto 2).

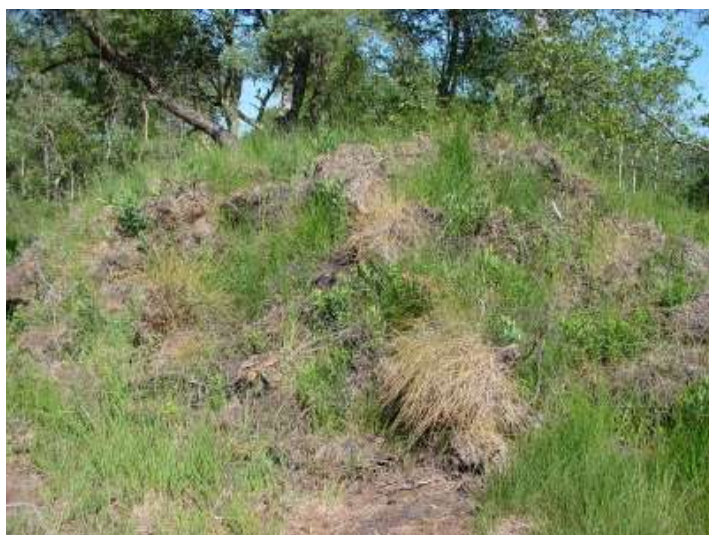
Foto 3. Een hout-/plagselhoop is vijf maanden na de aanleg al deels begroeid

Omdat Staatsbosbeheer graag wilde weten of de aanleg van de hopen succes zou hebben, werden ze gemonitord. Al in het eerste seizoen na de aanleg werd op een van de hopen een volwassen gladde slang gezien. Hierbij moet opgemerkt worden dat de hopen na enkele maanden al voor de helft bedekt waren met een begroeiing van pijpenstrootje, struikheide en gagel (foto 3).

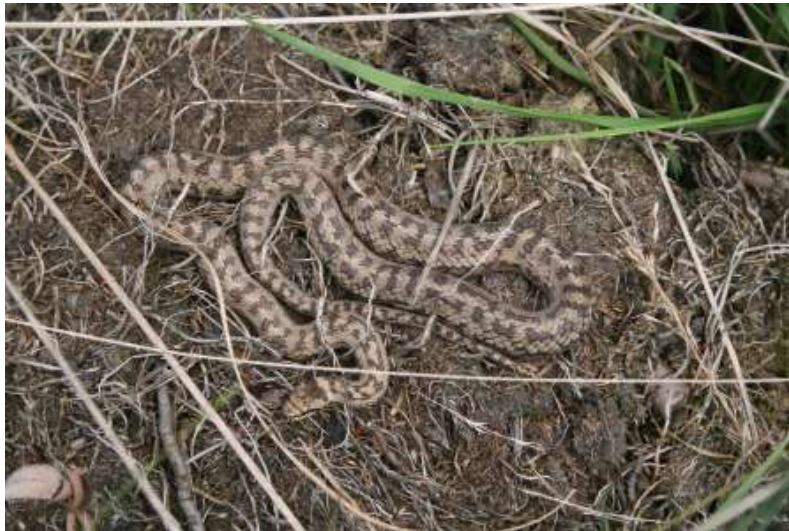
Foto 4. Gladde slang op zonnepkje op een twee jaar oude hout-/plagselhoop

Hierdoor boden ze naast talrijke hopen en spleten al voldoende beschutting voor de gladde slang. In september 2006 werd ook een vervellingshuid gevonden. In 2007 werden op enkele hopen slangen gezien. In 2008 werden op tenminste vijf verschillende hopen slangen gezien (foto 4)

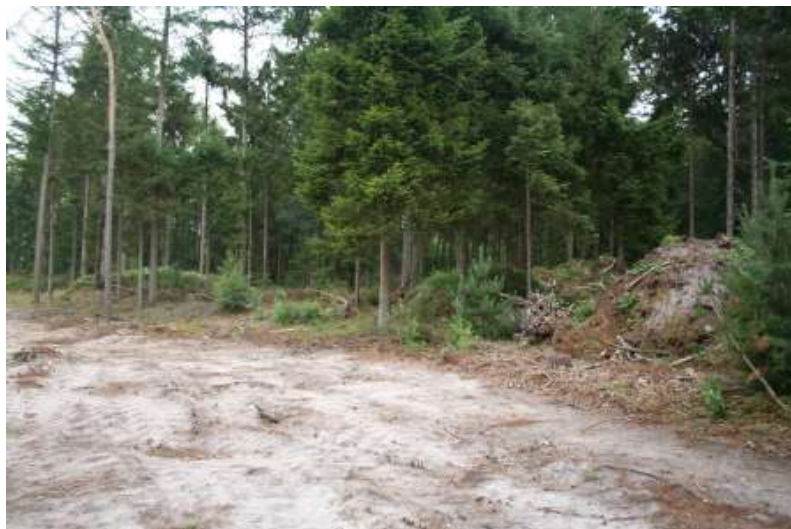
Foto 5. Ongunstige situatie: hoop gelegd in een noordelijke bosrand waar de hoop het grootste deel van de dag in de schaduw ligt

- ◆ De hoop moet op een zonnige plek gelegd worden. Op een niet zonnige plek zal de hoop misschien nog wel fungeren als schuilplaats voor amfibieën, maar niet geschikt zijn voor meer warmte- en droogteminnende dieren zoals reptielen en vlinders.

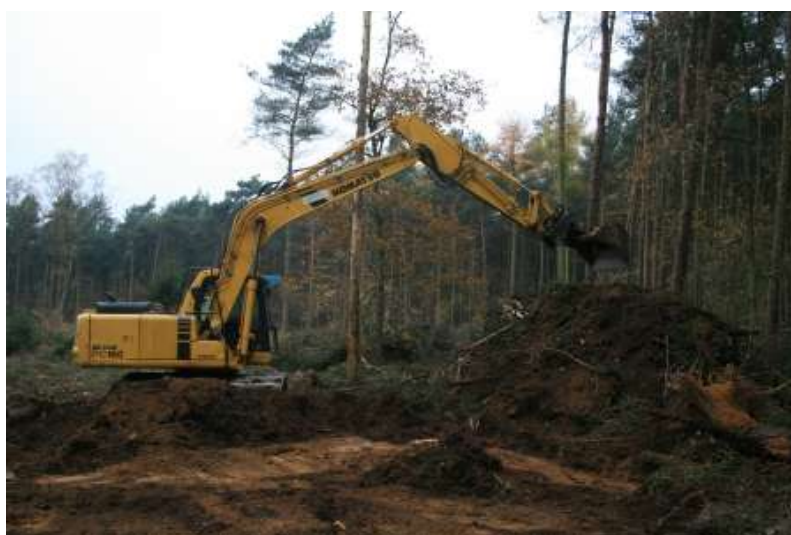
Foto 6. Kraan doende met het aanleggen van een hout-/plagselhoop tegen de bosrand

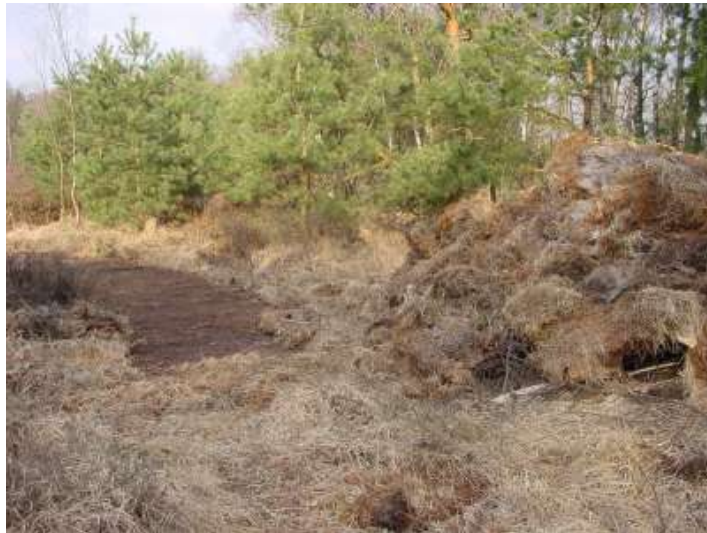
Foto 7. In de net aangelegde hoop zijn de plaggen nog te herkennen

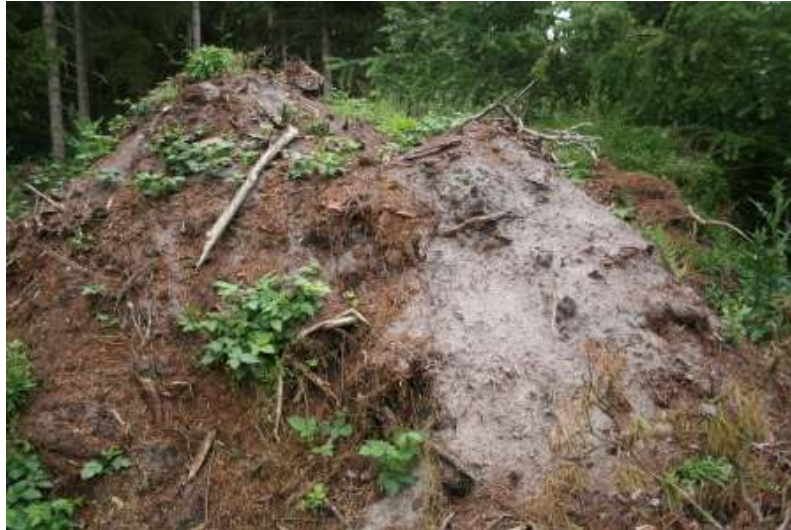
Foto 8. Ongunstige situatie: voorbeeld van een hoop die dichtgeslibd is omdat er te veel los zand is gebruikt

- ◆ Bij voorkeur worden de plaggen omgekeerd op de hoop gelegd worden. Daardoor schieten de resten van planten in de plaggen minder snel uit en zal de hoop minder snel begroeid raken. Onbegroeide delen met alleen maar vergane plantenresten vormen op de hoop langere tijd (zon)plekken voor reptielen.
- ◆ Grond die vormen juist te los is van samenstelling is ongeschikt voor de aanleg van een hout-/plaggenhoop. In korte tijd zal onder invloed van zon, wind en regen het zand tussen de takken omlaag zakken. Hierdoor wordt de hoop gesloten en is voor de meeste dieren niet meer geschikt.

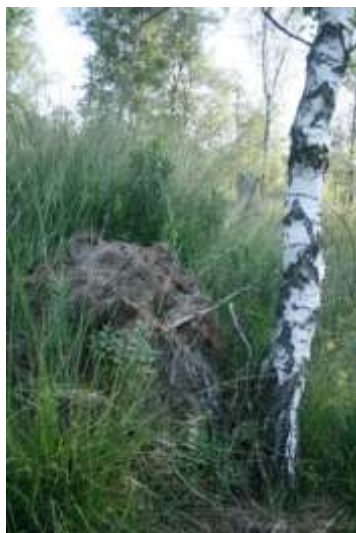
Foto 9. Deze onbegroeide plek op hout-/plagselhoop is een zonplek voor de gladde slang

- ◆ De hout-/plagselhoop kan rond zijn, maar een langwerpige hoop zal meer effect hebben. Bij deze vorm is het oppervlak van de hoop niet alleen groter, maar zal op, in en bij de hoop de variatie in microklimaat ook groter zijn.
- ◆ Het is aan te bevelen er voor te zorgen dat de zonkant van de hoop zo steil mogelijk wordt. Op steile kanten kunnen planten zich minder snel vestigen, waardoor er langere tijd open, onbegroeide (zon)plekken aanwezig blijven.
