# Redengevende omschrijving boerderij 'De Nuydt'

**Rovertsebaan 3 te Esbeek**  
gemeente Hilvarenbeek

**Martijn de Jong, MA**

Oorspronkelijke functie : Boerderij met bakhuis en kapschuur  
Huidige functie : Boerderij  
Bouwjaar : 1944  
Bezoekdatum : 24 maart 2018

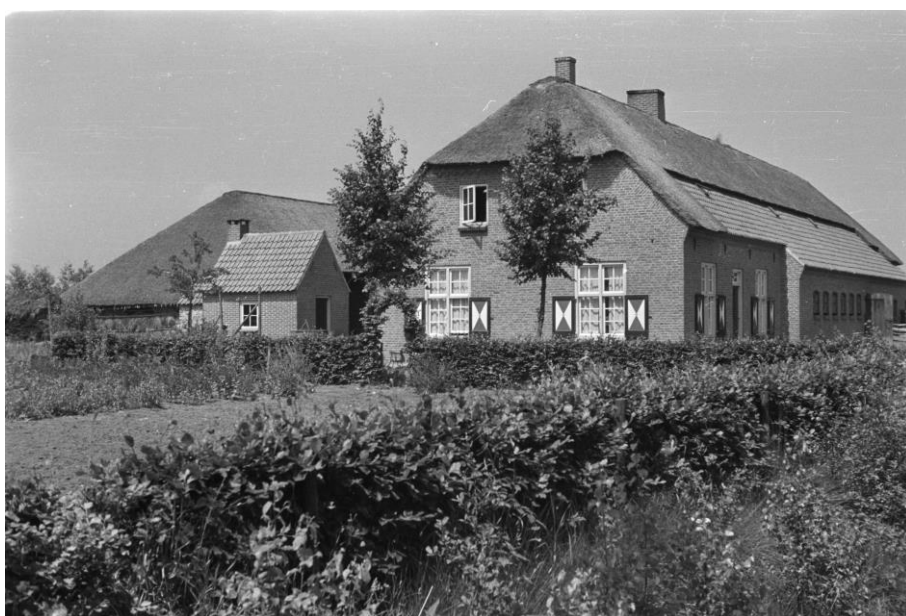
Afb. 6. Foto van boerderij De Nuydt, 1949. Bron: [www.gahetna.nl](http://www.gahetna.nl)

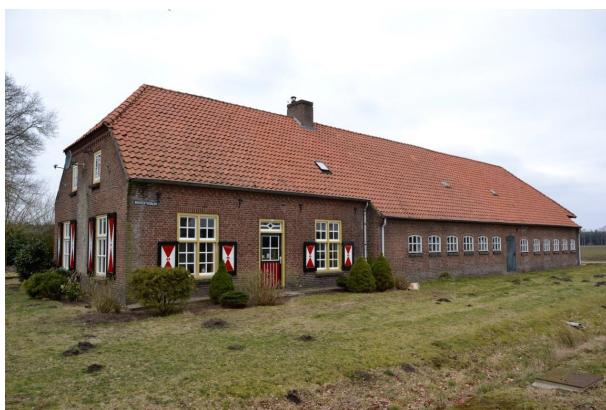
*Afb. 7. Voorgevel vanaf het zuiden gezien.*

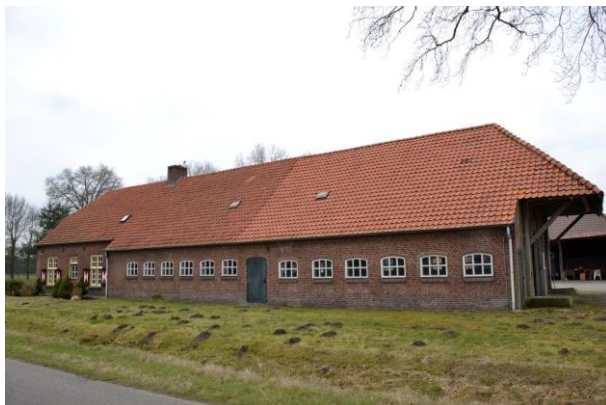
Afb. 8. Voorgevel vanaf het noorden gezien.

De voordeur bevindt zich in het midden van het oorspronkelijke woongedeelte met aan weerszijde een houten kruisvenster. De deuren, kozijnen, ramen en luiken van het woongedeelte dragen de voor het landgoed karakteristiek kleurencombinatie van rood, wit, geel en groen. De vernieuwde voordeur met 4-ruits raam heeft betonnen neuten en granito onderdorpel, een geometrisch bovenlicht en bevindt zich onder een strek. De houten kruiskozijnen zijn onder voorzien van twee 6-ruits ramen met luiken en boven van twee 4-ruits ramen. De luiken zijn geschilderd in het voor het landgoed kenmerkende rood-witte zandloper motief. De vensters hebben een bakstenen lekdorpel en bevinden zich onder een strek. De gevel wordt afgesloten door zowel een rechte, als overhoekse muizentand. De voorgevel van het woongedeelte ligt iets terug ten opzichte van het bedrijfsgedeelte, een kenmerk waarmee waarschijnlijk werd teruggegrepen op de negentiende-eeuwse Brabantse langgevelboerderij. Vier sierankers markeren de achterliggende balklaag. De gehele voorgevel is voorzien van een zinken mastgoot. De voorgevel van het bedrijfsgedeelte heeft centraal een houten, opgeklampte en getoogde loopdeur met onder een rollaag en boven een getoogde rollaag. Aan weerszijden van de loopdeur bevinden zich zes getoogde, betonnen 6-ruits stalvensters onder rollaag en met aan de onderzijde ventilatiegleuven en bakstenen lekdorpels. Oorspronkelijk had de gevel rechts van de loopdeur slechts drie stalvensters met daartussen lage varkensdeurtjes. In het dakvlak bevinden zich drie kleine dakvensters.

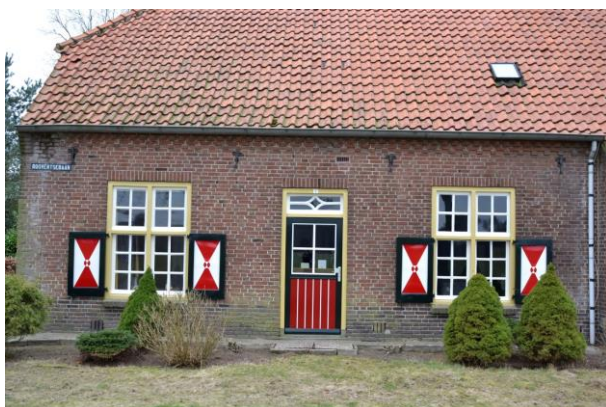
Afb. 9. Voorgevel van woonhuisgedeelte.

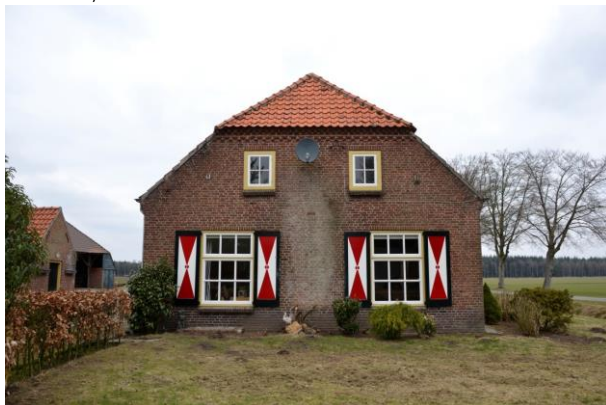
De linkerzijgevel met trasraam heeft op de begane grond twee grote vensters met bovenlicht en houten luiken. De vensters onder rollaag zijn voorzien van bakstenen lekdorpels. De raamvullingen zijn vernieuwd met onder een 6-ruits vast raam en in het bovenlicht een 3-ruits klepraam. Oorspronkelijk hadden vensters eenzelfde raamindeling als in de voorgevel. Onder het linker venster bevindt zich een koekoek met keldervenster met dubbele ramen onder strek. Op verdiepingshoogte twee kleinere vensters met 4-ruits raam, onder rollaag en met bakstenen lekdorpel. De gevel wordt verder gekenmerkt door boeren vlechtingen langs de dakranden en schouders op goothoogte. De gevel wordt afgesloten door zowel een rechte, als overhoekse muizentand.

Afb. 10. Linkerzijgevel.

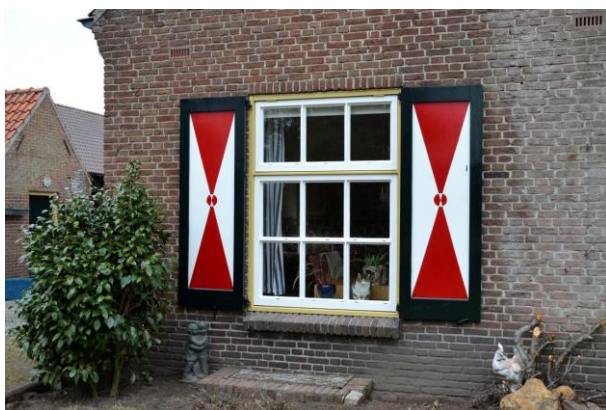
Afb. 11. Detail linkerzijgevel met venster met vernieuwde raamvullingen.

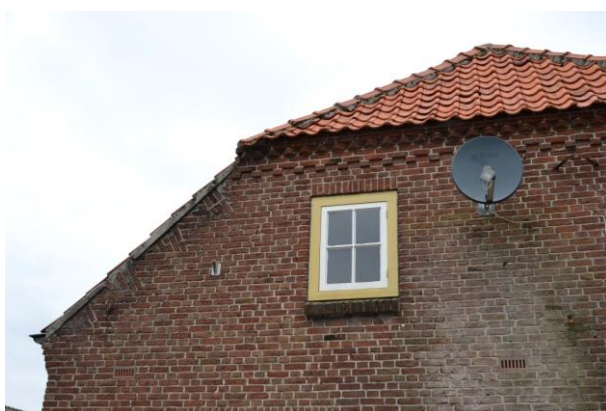
Afb. 12. Detail linkerzijgevel met vlechtingen en dubbele tandlijst.

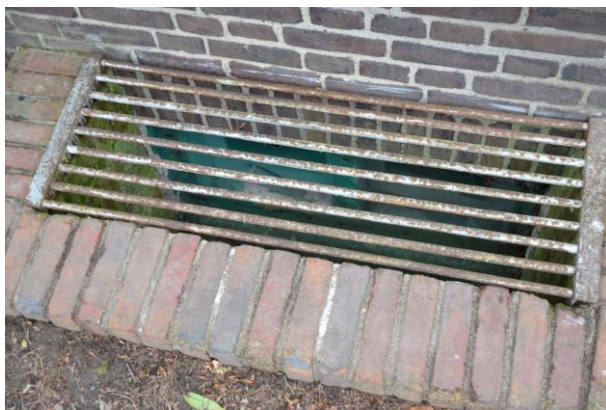
Afb. 13. Koekoek met keldervenster.

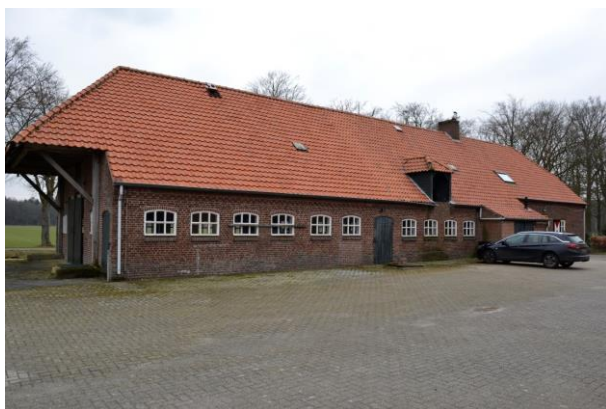
In de achtergevel met trasraam bevindt links zich het bedrijfsgedeelte en rechts het woongedeelte. De gevel wordt bekroond door zowel een rechte als overhoekse muizentand. Ter hoogte van het bedrijfsgedeelte bevat de gevel v.l.n.r. zes getoogde, betonnen 6-ruits stalramen onder rollaag en met ventilatiegleuven en bakstenen lekdoorpels. Op verschillende plekken zijn wijzigingen in het metselwerk zichtbaar, vermoedelijk waar zich vroeger eveneens varkensdeuren hebben bevonden. Vervolgens een houten, getoogde loopdeur onder rollaag, gevolgd door vier getoogde 6-

*Afb. 14. Achtergevel vanuit het westen gezien.*

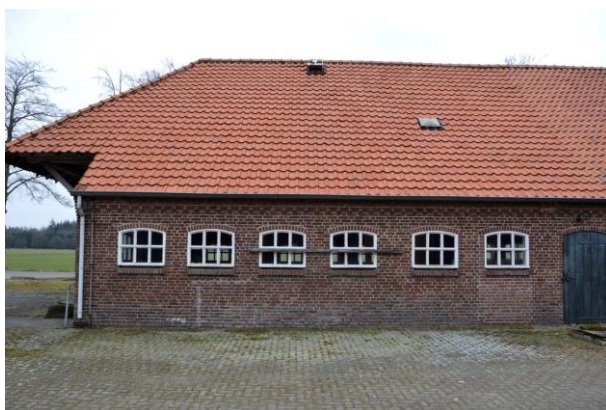
*Afb. 15. Detail achtergevel bedrijfsgedeelte.*

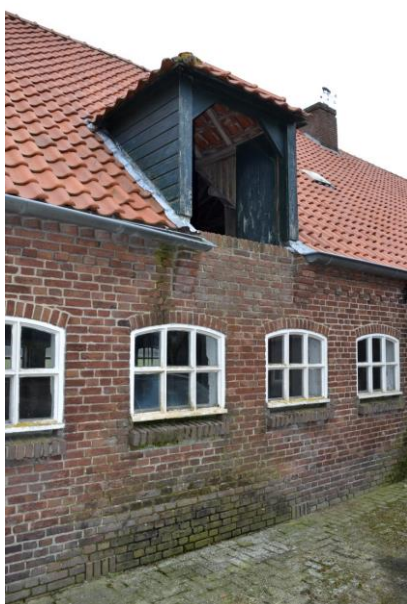
Afb. 16. Detail achtergevel bedrijfsgedeelte.

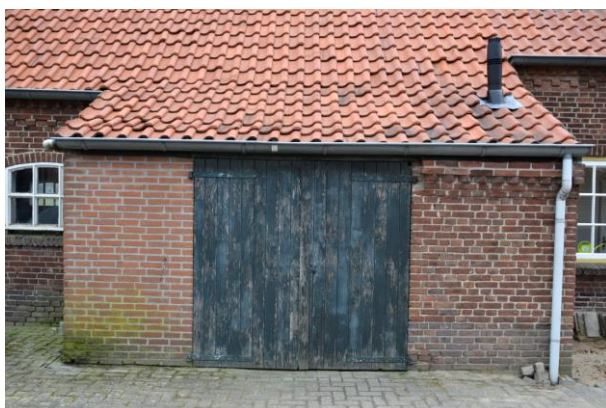
Afb. 17. Het voormalig secreet met links het later aangebouwde deel.

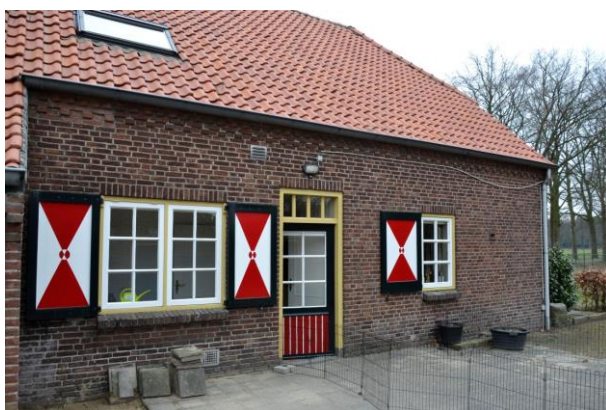
Afb. 18. De achtergevel ter hoogte van het woon-gedeelte.

ruits stalramen van beton met ventilatiegleuven en bakstenen lekdorpels. Centraal boven de laatste vier stalramen een, door de zinken mastgoot stekende, houten dakkapel met pannengedekt zadeldakje met wolfseind. Ter hoogte van de onderbreking van de goot aan weerszijden van de dakkapel een uitkragende gemetselde schouder in de gevel. Ongeveer ter hoogte van de brandmuur bevond zich het secreet onder lessenaarsdak, dat later is uitgebreid. Centraal in de vergrootte aanbouw bevinden zich dubbele openslaande houten deuren. Rechts van de deur bestaat de aanbouw uit het oorspronkelijke metselwerk met dubbele tandlijst. Links van de deuren bestaat het uit nieuw metselwerk. Het woongedeelte heeft links in de gevel een liggend venster onder rollaag met bakstenen lekdorpel en voorzien van luiken en dubbele 6-ruits ramen. Rechts daarvan een houten deur onder rollaag, met 6-ruits raam en 4-ruits bovenlicht en granito dorpel en betonnen neuten. Rechts van de deur een staand 6-ruits venster onder rollaag, met bakstenen lekdorpel en één houten luik. Onder dit venster nog een koekoek met dubbel kelderraam. Zowel de deur als alle ramen aan deze zijde van het woongedeelte zijn vernieuwd. In het dakvlak vijf dakvensters.

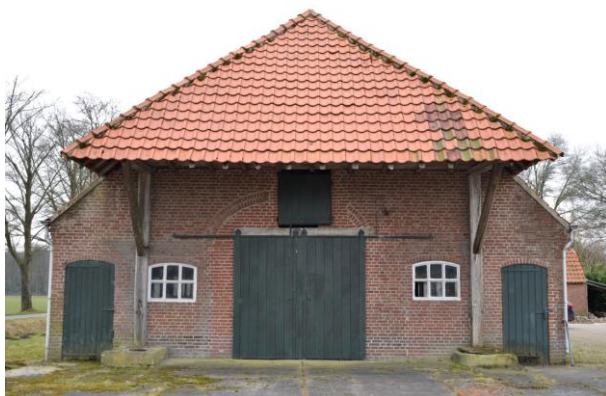
In de rechterzijgevel hebben sinds de bouwtijd enkele wijzigingen plaatsgevonden. Ten behoeve van het leegzuigen van de grup zijn onder de houten staanders van het houten overstek openingen in beton

aangebracht. De houten staanders zijn daarvoor ingekort. De gevel bestaat verder v.l.n.r. uit een getoogde houten, opgeklampte loopdeur onder rollaag, getoogd betonnen 6-ruits stalraam, rechte houten schuifbare deeldeuren met erboven een houten hooiluik, een getoogd betonnen 6-ruits stalraam onder rollaag, en getoogde houten loopdeur onder rollaag. Op goothoogte is de gevel voorzien van gemetselde schouders. Rondom de houten deeldeuren is de vorm van de oorspronkelijke deeldeuren nog zichtbaar in het metselwerk. Naast het afwijkende metselwerk is de segmentboog, bestaande uit een dubbele rollaag, nog grotendeels aanwezig. De loopdeur en het stalraam links in de gevel zijn later ingezet. Aan de rechterzijde waren de plaats van de loopdeur en het stalraam omgedraaid.

*Afb. 19. Rechterzijgevel.*

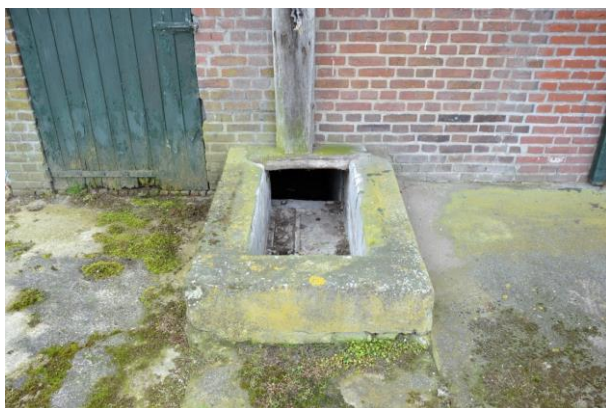
*Afb. 20. Detail van rechterzijgevel met de bak waarlangs de mest uit de grupstal gezogen werd.*

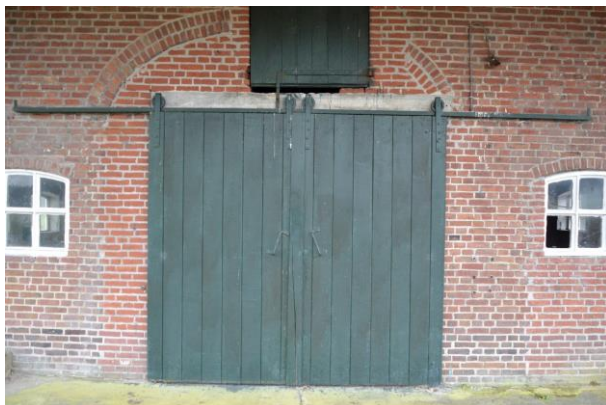
*Afb. 21. Detail van rechterzijgevel. Rondom de deeldeuren is nog goed de afmeting van de oorspronkelijke deeldeuren te zien.*

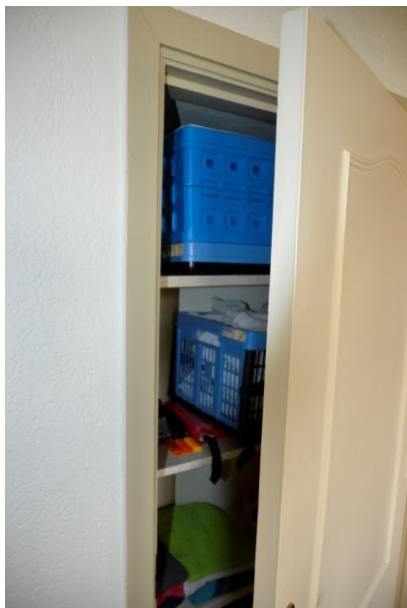
Afb. 23. Inbouwkast in de woonkamer.

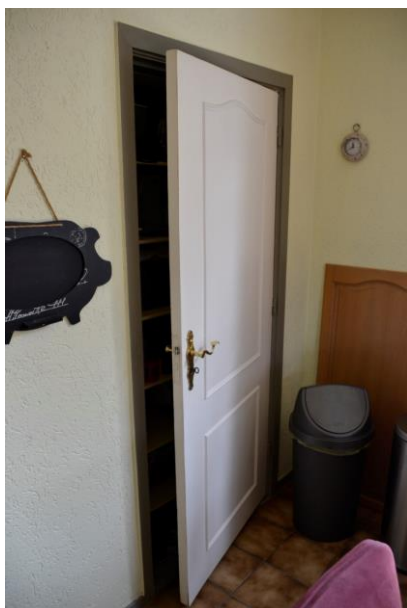
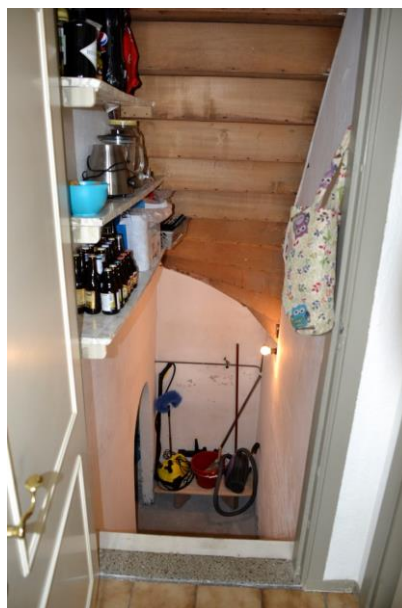
Afb. 25 en 26. Inbouwkast in de keuken (links) en toegang tot de kelder (rechts).

In het woongedeelte ligt achter de voordeur de woonkamer. Het interieur dateert geheel uit de verbouwing in het laatste kwart van de twintigste eeuw. Het gebint in de kamer is niet oorspronkelijk. Oorspronkelijk zal zich achter de voordeur een centrale gang hebben bevonden. De afwerking bestaat uit een houten vloer, wandafwerking van o.a. stuc, schrootjes en gekeimd metselwerk en een verlaagd balkenplafond. De inbouwkast is uit de bouwtijd, inclusief kozijn en de betimmerde deur. Door een getoogde opening betreedt men een halletje met toegang tot de kelder, de keuken en de hal aan de achterzijde met bijkeuken. De keuken heeft een afwerking van gestucte wanden en plafond en betegelde vloer. De inbouwkast in de keuken is uit de bouwtijd, evenals het kozijn en de betimmerde deur.

De kelder is toegankelijk middels een houten steektrap. De vernieuwde deur bevindt zich in een vermoedelijk oorspronkelijk kozijn met terrazzo dorpel. De kelder met betonvloer en betonnen wanden is geheel wit afgewerkt. Een rondboogvormige doorgang biedt toegang tot een afgescheiden ruimte onder de trap. In één hoek van de kelder een betonnen pekelbak.

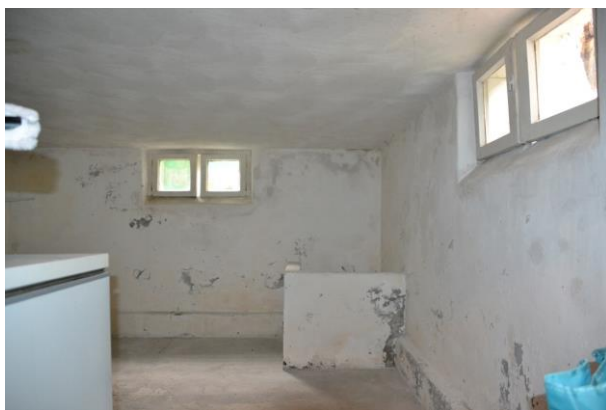
*Afb. 27. De kelder naar het zuiden gezien.*

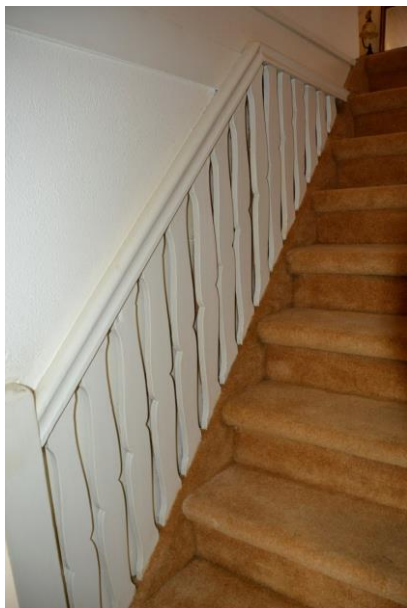
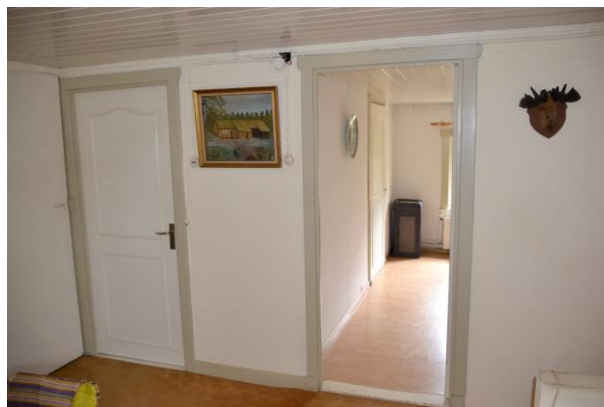
De trap is deels voorzien van de oorspronkelijke trapleuning met karakteristieke balusters uit de bouwtijd. Het is niet duidelijk wat er precies is gebeurd en waarom, maar de trapleuning liep oorspronkelijk verder door omhoog. Waar de leuning horizontaal loopt zijn de balusters ingekort. De trap loopt echter nog enkele treden door.

*Afb. 28 en 29. Trap met ingekorte trapeuning (links) en de oorspronkelijke kamers op de verdieping (rechts).*

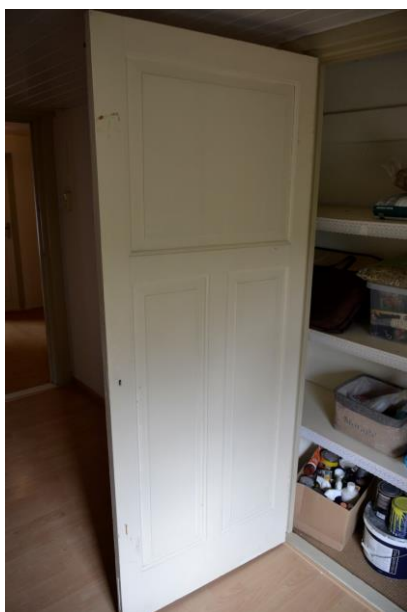
*Afb. 30. Een oorspronkelijke paneeldeur.*

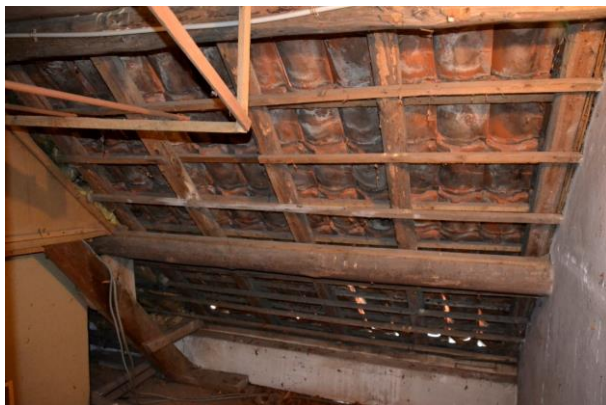
Op de verdieping is tevens een stukje van de kap te zien boven het woongedeelte. Het betreft een sporenkap met rondhouten sporen en rondhouten flieringen ter ondersteuning.

*Afb. 31. Zicht op de kap boven het woongedeelte.*

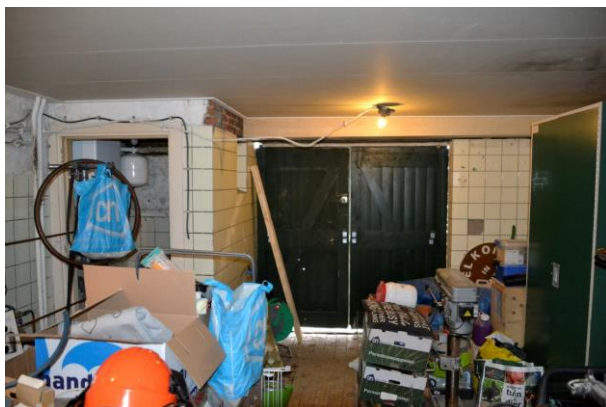
De voormalige voorstal is voorzien van een betegelde vloer en betegelde lambrisering en vermoedelijk tegelijk met de verbouwing van het woonhuis verbouwd tot melkstal. Het plafond bestaat uit gipsplaten. Boven de lambrisering is op enkele plaatsen nog een lichtblauwe afwerking zichtbaar. Mogelijk heeft zich hier ook de geut bevonden. Linksachter in de hoek bevindt zich het voormalige secreteet. Een houten schuifdeur leidt naar de rest van de stal.

*Afb. 33. Vm. voorstal met links het vm. secreteet.*

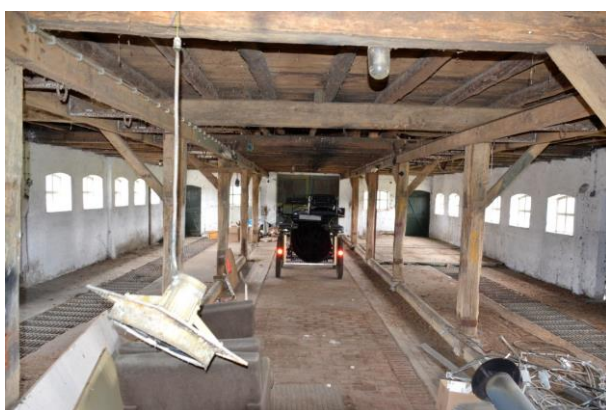
Het driebeukige bedrijfsgedeelte heeft in de linker- en rechterbeuk een grup. De vloer is goeddeels bestraat met klinkers. Muren zijn afgewerkt met een witte stuclaag.

De constructie bestaat uit balkdragende muren met vier intacte dekbalkgebinten, waarop rondhouten binten liggen. De gekapte stijlen rusten op gemetselde poeren met houten slof. De stijlen zijn middels pen-en-gat verbindingen verbonden aan de liggers. De gezaagde schoren zijn met spijkers bevestigd. De drie linker gebinten zijn voorzien van gehakte telmerken. De telmerken corresponderen echter niet met elkaar en variëren tussen V, VI, VX, XI en XII. Vanaf het vijfde gebint is de constructie gewijzigd. De dragende balken liggen vanaf de vierde travee in de lengterichting en rusten op consoles die aan de stijlen zijn bevestigd. In dwarsrichting liggen daarop gezaagde en gekantrechte balken.

*Afb. 34. Zicht op de stal vanuit het zuiden gezien.*

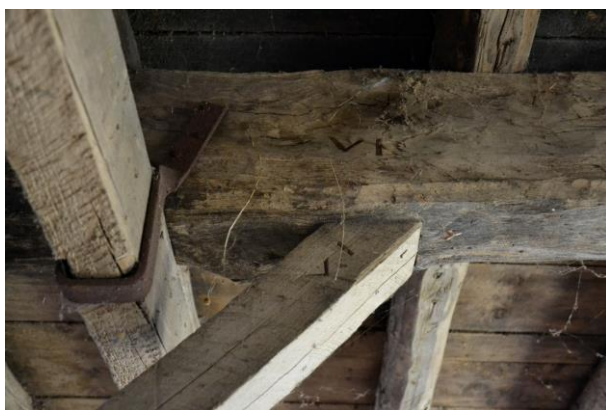
*Afb. 35. Moerbalk en schoor met telmerken.*

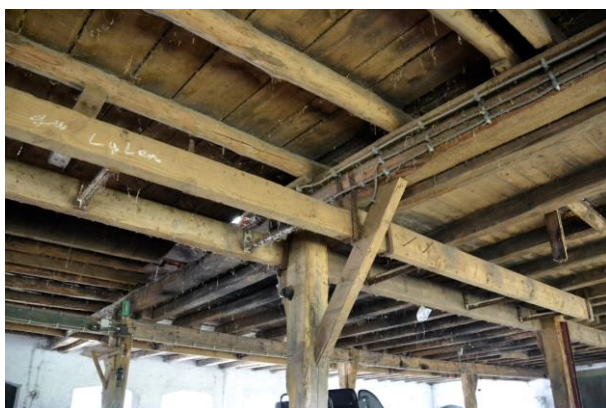
*Afb. 36. Overgang van constructie in de stal.*

*Afb. 37. Nogmaals de overgang van constructies, nu uit een andere hoek gezien.*

Het verschil in constructie, zowel boven als beneden, kan duiden op het incident zoals of storm schade, waardoor een deel van de constructie vervangen moest worden. In het metselwerk is de scheiding van constructies niet afleesbaar.

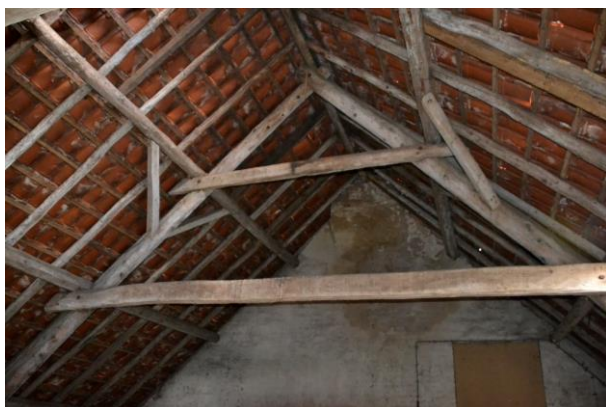
De kapconstructie boven het bedrijfsgedeelte bestaat uit een sporenkap, bestaande uit zes spanten. De kap is voorzien van rondhouten sporen. In de kap is eenzelfde onderscheid in constructies waarneembaar als bij de gebinten. De linker vier spanten bestaan uit A-spanten met twee hanenbalken ter ondersteuning van de flieringen. De spantbenen zijn met bouten bevestigd. De schoren zijn met spijkers bevestigd. De spantbenen bestaan uit gekapte rondhouten delen, de schoren zijn gezaagd. De meest rechtse twee traveeën zijn in de kap voorzien van dekbalkgebinten met daarop een A-spant. De spanten zijn voorzien van gehakte telmerken, maar corresponderen slechts gedeeltelijk met elkaar. Mogelijk zijn hergebruikte onderdelen toegepast. De telmerken lopen uiteen van II tot XIII.

*Afb. 38. Een van de A-spanten met dubbele hanenbalk.*

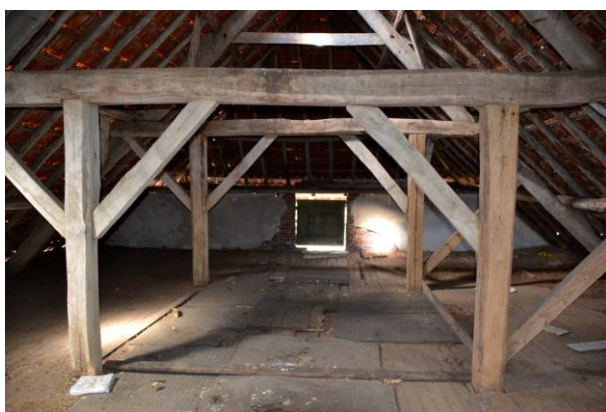
*Afb. 39. De dekbalkgebinten met A-spanten in de kap.*

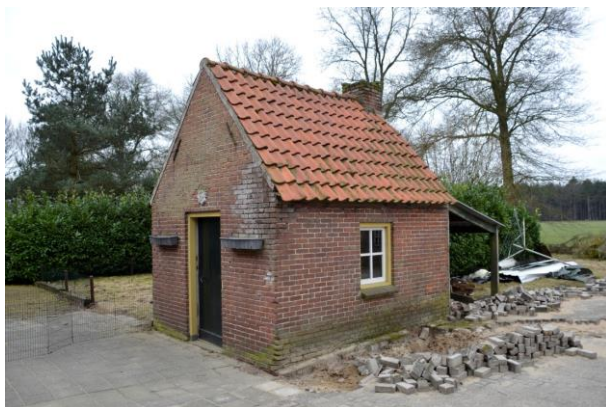
De voorgevel van het bakhuis heeft centraal een houten deur met hardstenen dorpel en neuten. Twee muurankers langs de dakrand markeren de achterliggende kapconstructie. De linkerzijgevel heeft een venster met 4-ruits raam en bakstenen lekdorpel. Zowel het kozijn, als raam zijn mogelijk nog oorspronkelijk. De rechterzijgevel is identiek aan de linkerzijgevel. Ook hier zijn het kozijn en venster mogelijk nog uit de bouwtijd.

*Afb. 40. Het bakhuis vanuit het noorden gezien.*

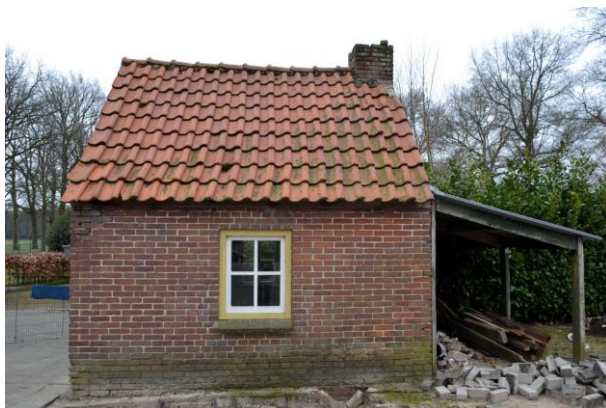
*Afb. 41. Rechterzijgevel.*

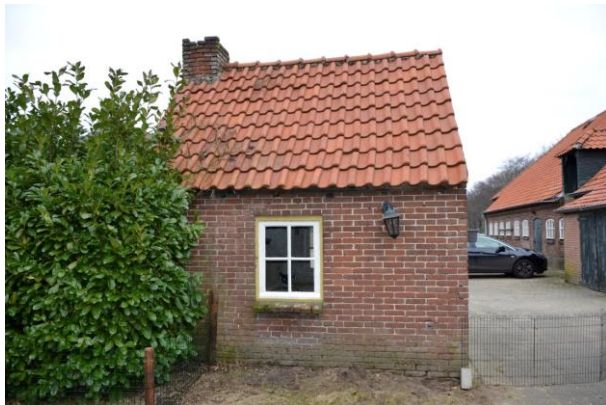
*Afb. 42. Linkerzijgevel.*

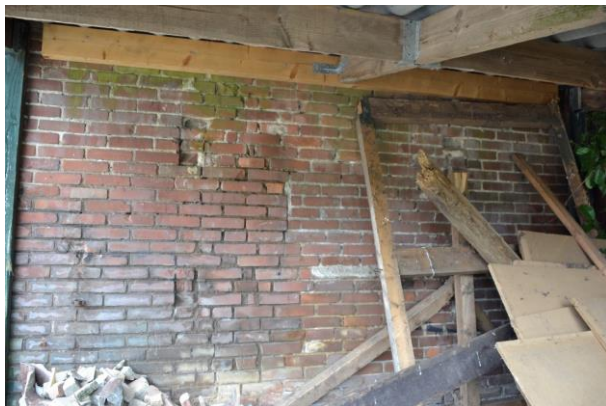
Tegen de achtergevel is later een houten overkapping gezet. De overkapping is niet van waarde. In het metselwerk zijn de bouwsporen nog zichtbaar van de voormalige bakoven. Langs de dakrand twee muurankers die de achterliggende constructie markeren.

*Afb. 43. Achtergevel met bouwsporen.*

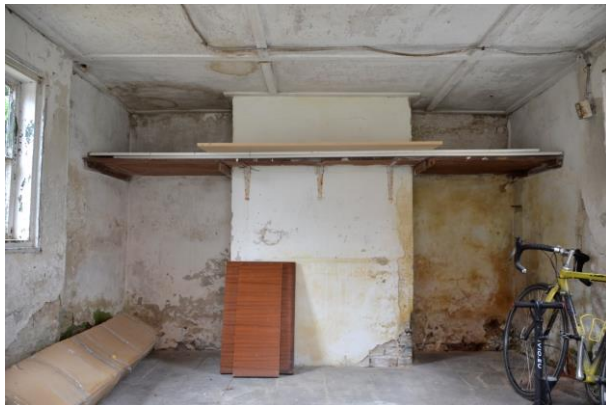
In het bakhuis ligt een vloer van grijze betontegels. De wanden zijn voorzien van witte stuc laag. Het rookkanaal is nog wel aanwezig.

*Afb. 44. Interieur bakhuis met rookkanaal.*

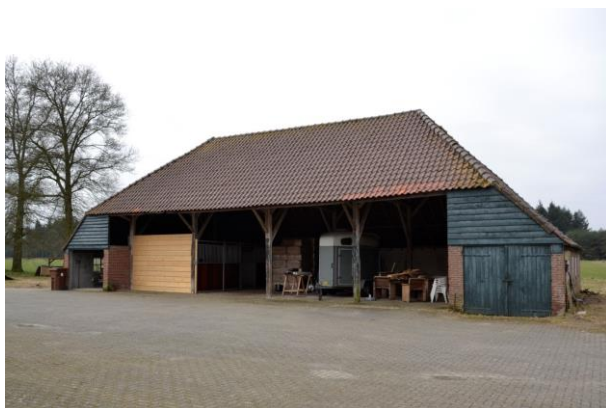
De voorgevel van de schuur is grotendeels open. Aan de zijkanten is later een stenen garage ingebouwd en de muurdelen erboven zijn met houten gepotdekselde delen bezet. De linker garage is ontdaan van haar deuren. Rechts zijn de dubbele houten deuren nog wel aanwezig.

Afb. 45. Voorgevel van de kapschuur.

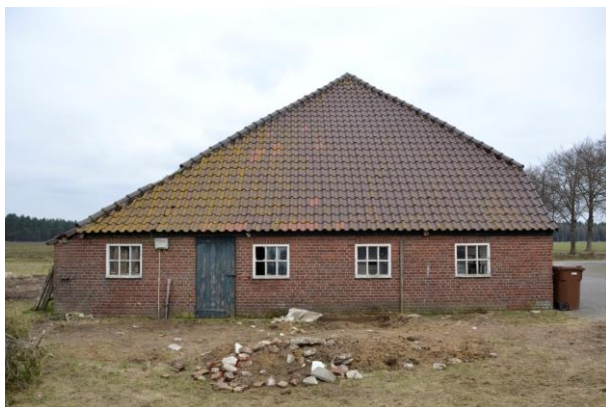
De linkerzijgevel bestaat v.l.n.r. uit een rechthoekig 6-ruits betonnen stalraam onder rollaag, houten loopdeur en nog drie 6-ruits betonnen stalvensters onder rollaag.

Afb. 46. Linkerzijgevel van de kapschuur.

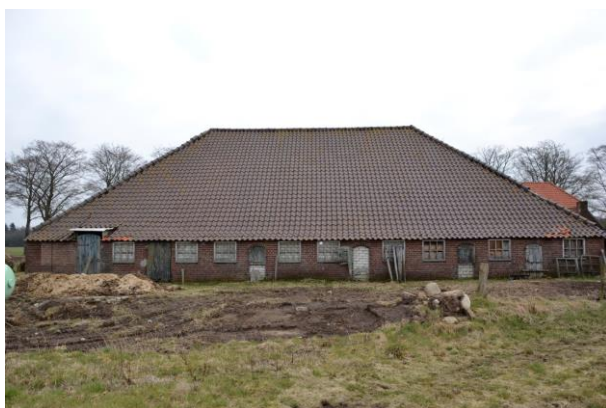
Aan de achtergevel van de kapschuur is te zien dat een deel van de schuur als varkensstal in gebruik is geweest. Naast de rechthoekige stalramen bevat de gevel ook varkensdeuren.

Meest links in de gevel bevindt zich een houten getoogde loopdeur, die door de dakrand steekt en voorzien is van een provisorische afdekking. Rechts daarvan een betonnen 6-ruits stalraam, een houten loopdeur, twee 6-ruits betonnen stalramen, een getoogde varkensdeur onder rollaag, twee 6-ruits stalramen van beton, getoogde opening met nog een restant van de varkensdeur, twee 6-ruits betonnen stalramen, de helft van een getoogde varkensdeur onder rollaag, een 6-ruits stalraam van beton, een getoogde varkensdeur en nog een 6-ruits betonnen stalraam. Aan de binnenzijde is tegen de gevel een muur opgetrokken uit kalkzandsteen.

Afb. 47. Achtergevel van de kapschuur.

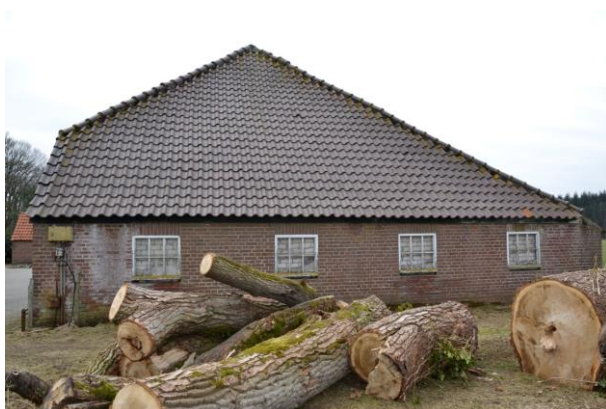
De rechterzijgevel bevat vier 6-ruits stalramen van beton onder een strek.

Afb. 48. Rechterzijgevel van de kapschuur.

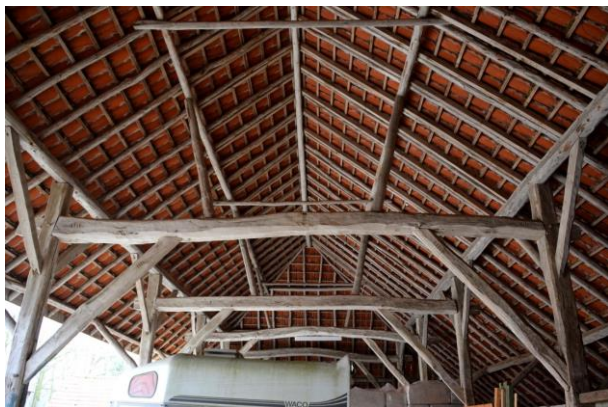
De schuur is vier traveeën breed en heeft een houten constructie, bestaande uit vijf ankerbalkgebinten. De gebinten zijn dermate hoog dat de kap geen spanten bevat. De schuur is voorzien van een sporenkap. De gebinten bestaan uit gekapte houten delen, de schoren zijn gezaagd. De korbelen aan de voorzijde, die de dakrand ondersteunen, bestaan uit rondhouten delen. De oorspronkelijke sporen bestaan uit rondhout. Deze zijn versterkt met rechtgezaagde sporen, waarschijnlijk vanwege het

toegenomen gewicht van het pannendak. De gebintstijlen en moerbalken zijn verbonden middels pen-en-gat verbindingen, evenals de schoren die de moerbalken ondersteunen. De schoren die de liggers in lengterichting dragen zijn met spijkers bevestigd.

*Afb. 49. Gebint- en kapconstructie kapschuur.*

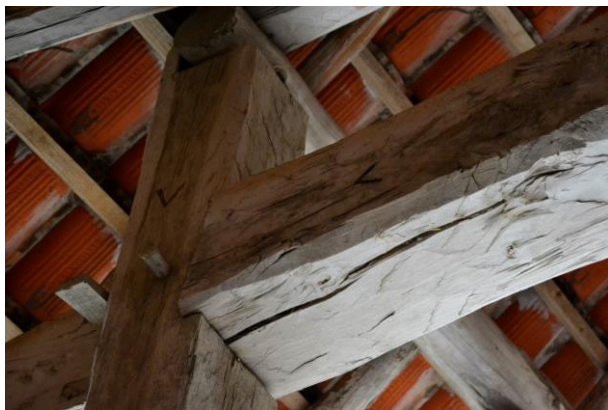
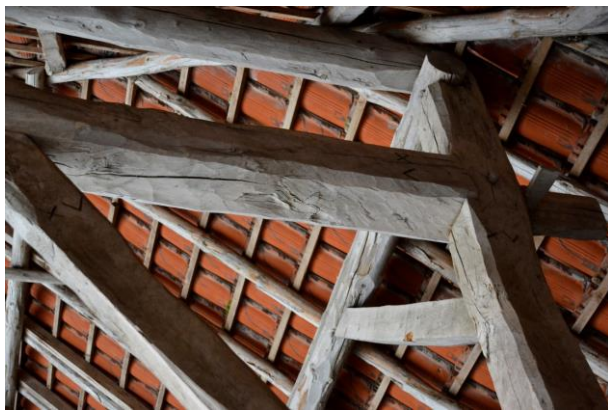
De gebinten zijn voorzien van telmerken I tot en met V aan de voorzijde en IX tot en met XV aan de achterzijde. Gebint I-IX staat echter in het midden met gebint II en III links daarvan en IV en V rechts daarvan.

*Afb. 50. Gebint met telmerk V*

*Afb. 51. Het zelfde gebint met tegenoverliggend telmerk XV.*

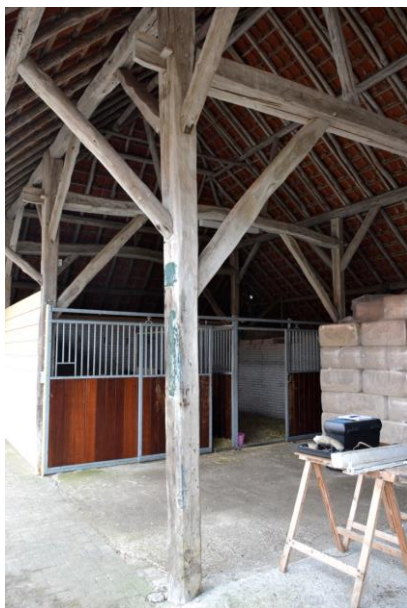
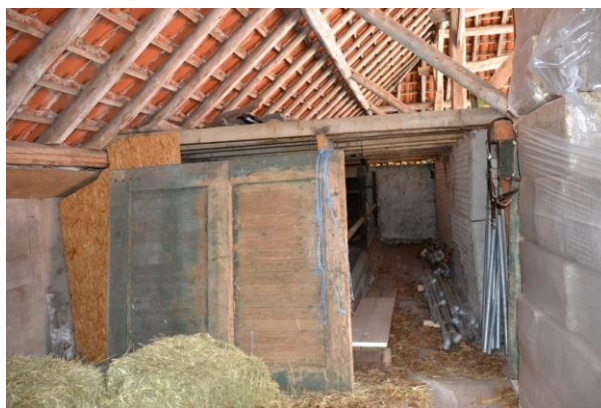
In de schuur zijn in de linkerzijde recentelijk paardenstallen gerealiseerd. Achterin de schuur bevinden zich nog de voormalige varkensstallen.

*Afb. 52 en 53. Interieur van de schuur naar het zuiden gezien (links) en de voormalige varkensstallen aan de achterzijde van de schuur (rechts).*
