### **verkennend bodemonderzoek Beerseweg 5 te Diessen**

*Projectnaam* Beerseweg 5 te Diessen  
*Projectnummer* B2115

*Opdrachtgever* Camping de Beerse Heide  
*Postadres* Beerseweg 5  
5087 TP Diessen  
*Contactpersoon* dhr. R. Buelens

*Aantal pagina's* 9 (exclusief bijlagen)  
*Datum* 17 juli 2018

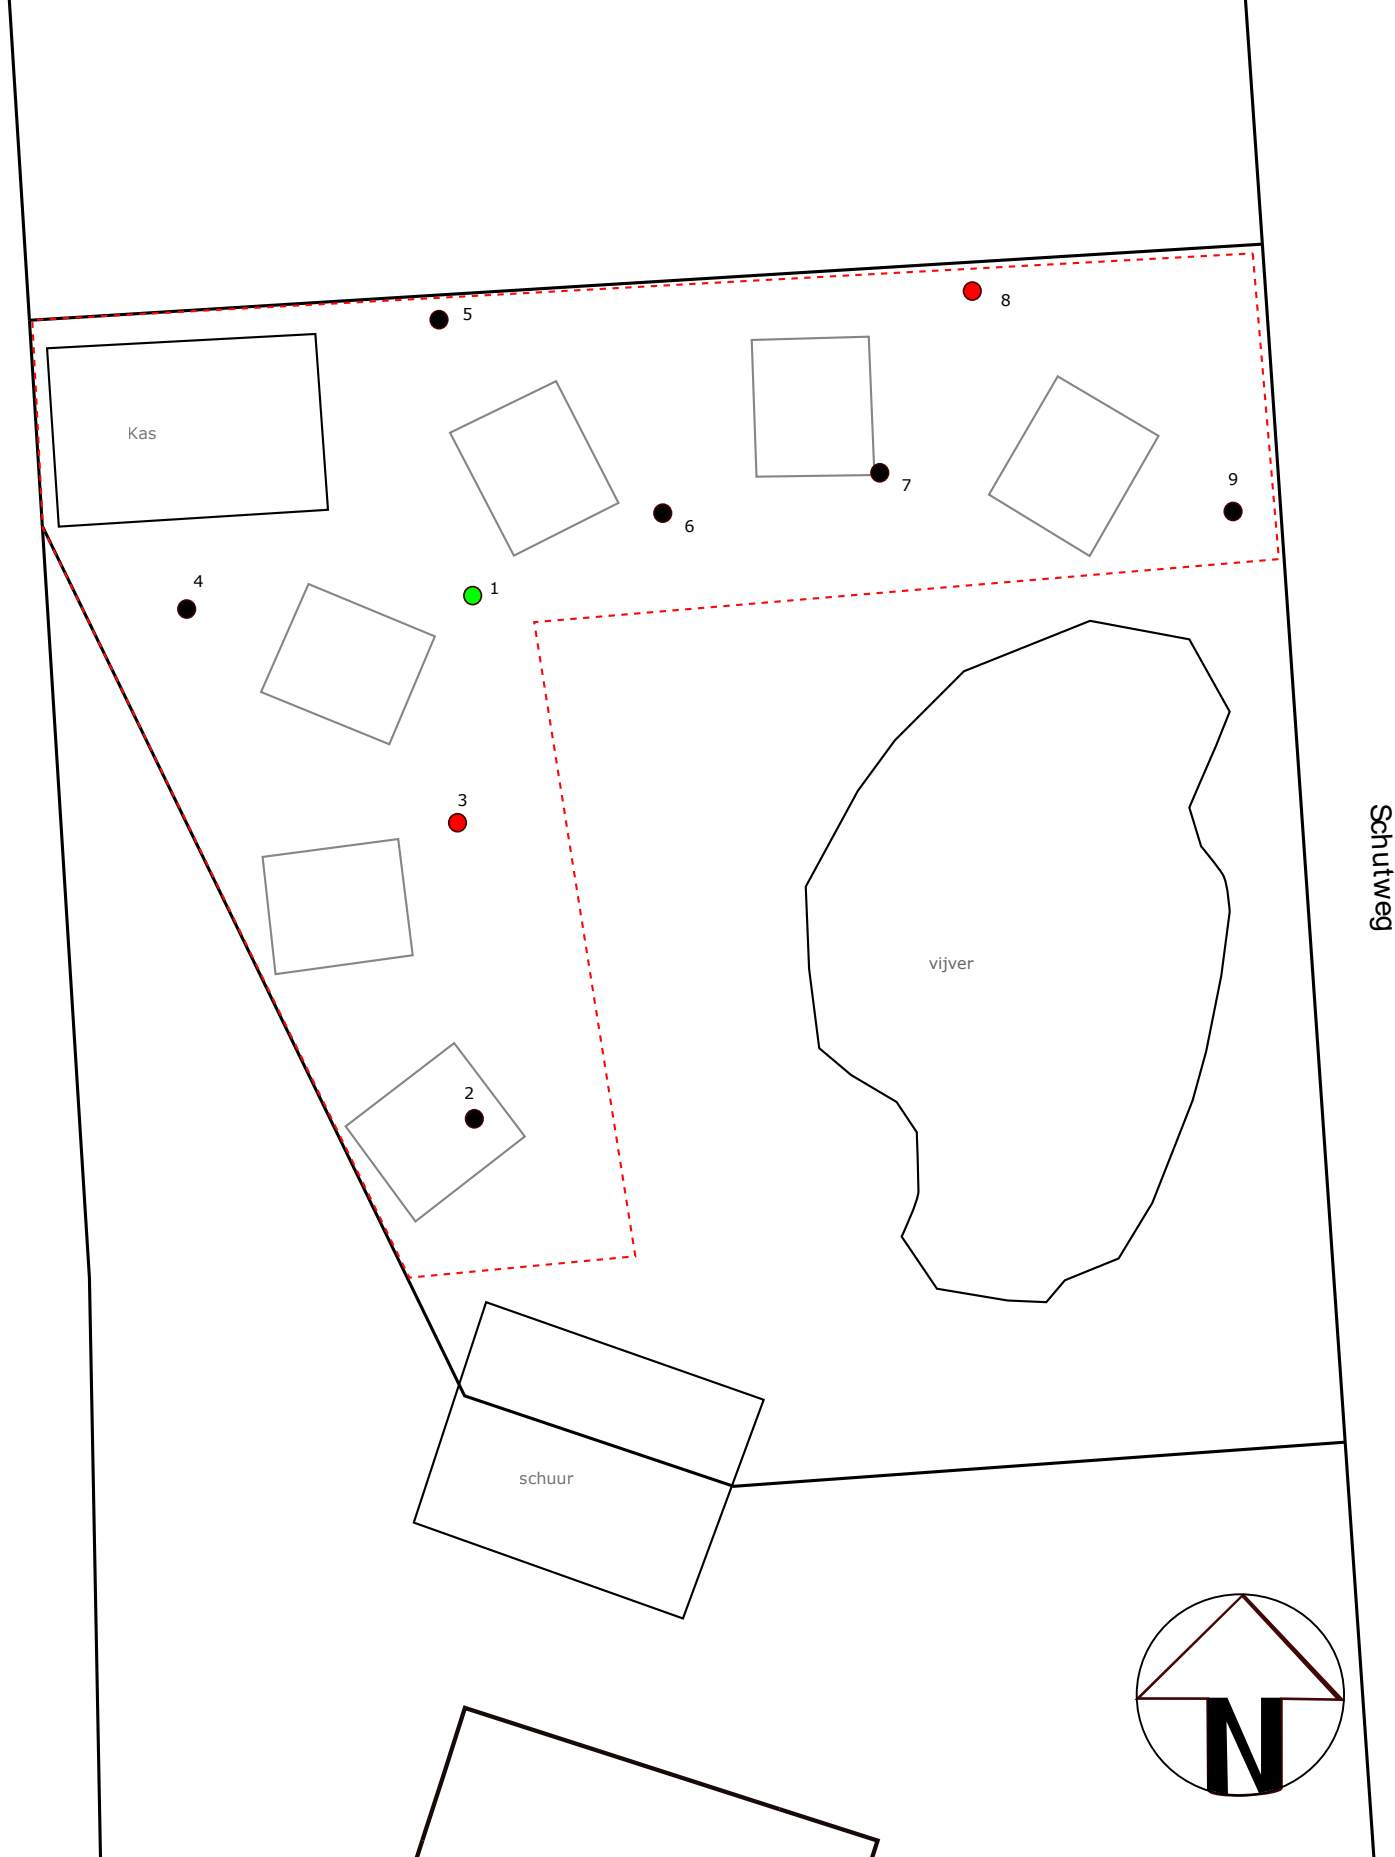
### Situatietekening met boorpunten

- In bijlage 2 is de plaats van de boringen in de situatietekening opgenomen.
- Voor de gedetailleerde boorprofielbeschrijvingen per boring wordt verwezen naar bijlage 3.
- In bijlage 6 zijn de veldwerkrapportages opgenomen

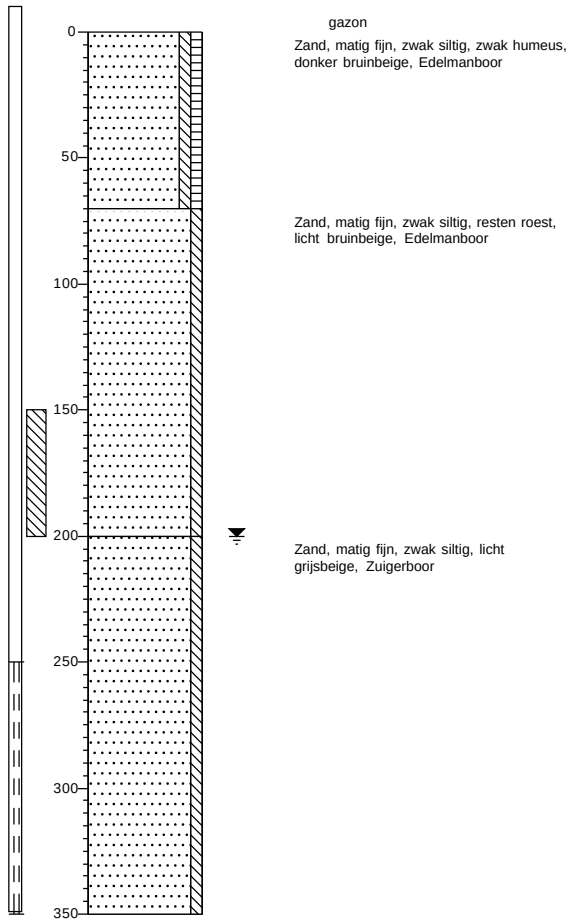
### Boring: 1

| <i>boring</i> | <i>diepte boring (m -mv)</i> | <i>traject (m -mv)</i> | <i>soort</i> | <i>waargenomen bijzonderheden</i> |
|---|---|---|---|---|
| 1 | 3,50 | 0,70 - 2,00 | Zand | resten roest |

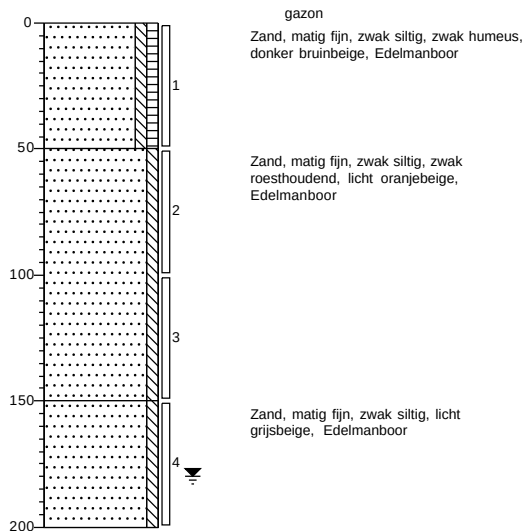
### Boring: 3

| <i>boring</i> | <i>diepte boring (m -mv)</i> | <i>traject (m -mv)</i> | <i>soort</i> | <i>waargenomen bijzonderheden</i> |
|---|---|---|---|---|
| 3 | 2,00 | 0,50 - 1,50 | Zand | zwak roesthoudend |

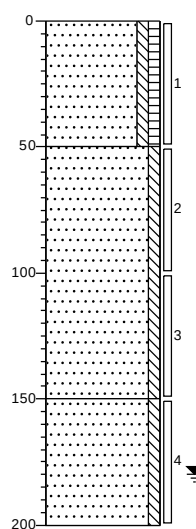
### Boring: 8

| <i>boring</i> | <i>diepte boring (m -mv)</i> | <i>traject (m -mv)</i> | <i>soort</i> | <i>waargenomen bijzonderheden</i> |
|---|---|---|---|---|
| 8 | 2,00 | 0,50 - 1,50 | Zand | zwak roesthoudend |

gazon  
Zand, matig fijn, zwak siltig, zwak humeus,  
donker bruinbeige, Edelmanboor

Zand, matig fijn, zwak siltig, zwak  
roesthoudend, licht oranjebeige,  
Edelmanboor

Zand, matig fijn, zwak siltig, licht  
grijsbeige, Edelmanboor

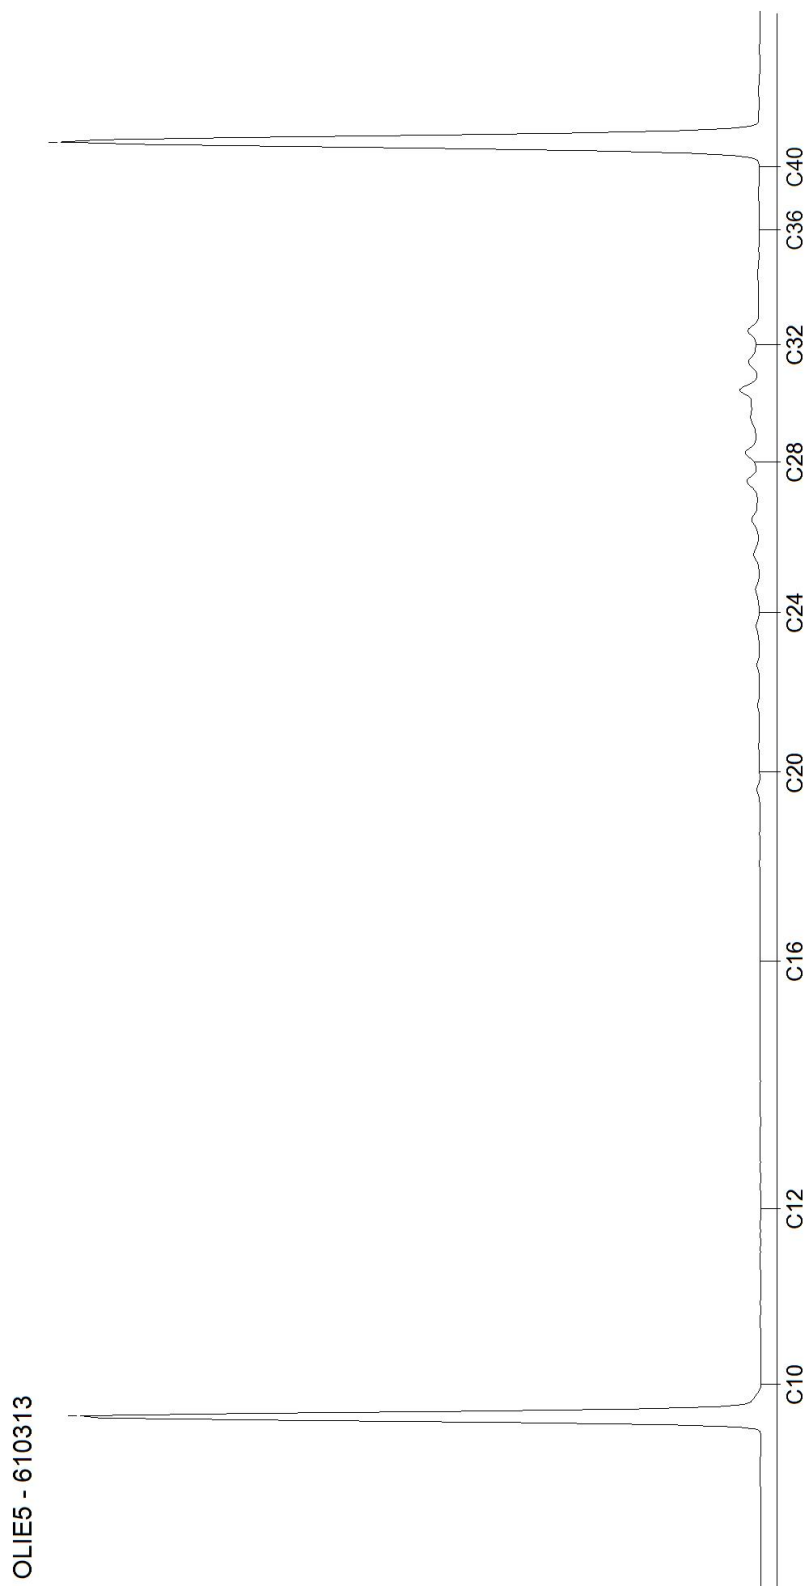
CHROMATOGRAM for Order No. 779943, Analysis No. 610313, created at 09.07.2018 08:50:01

**Monsteromschrijving: 2 (0-50) 3 (0-50) 4 (0-50) 5 (0-50) 6 (0-50) 7 (0-50) 8 (0-50) 9 (0-50)**

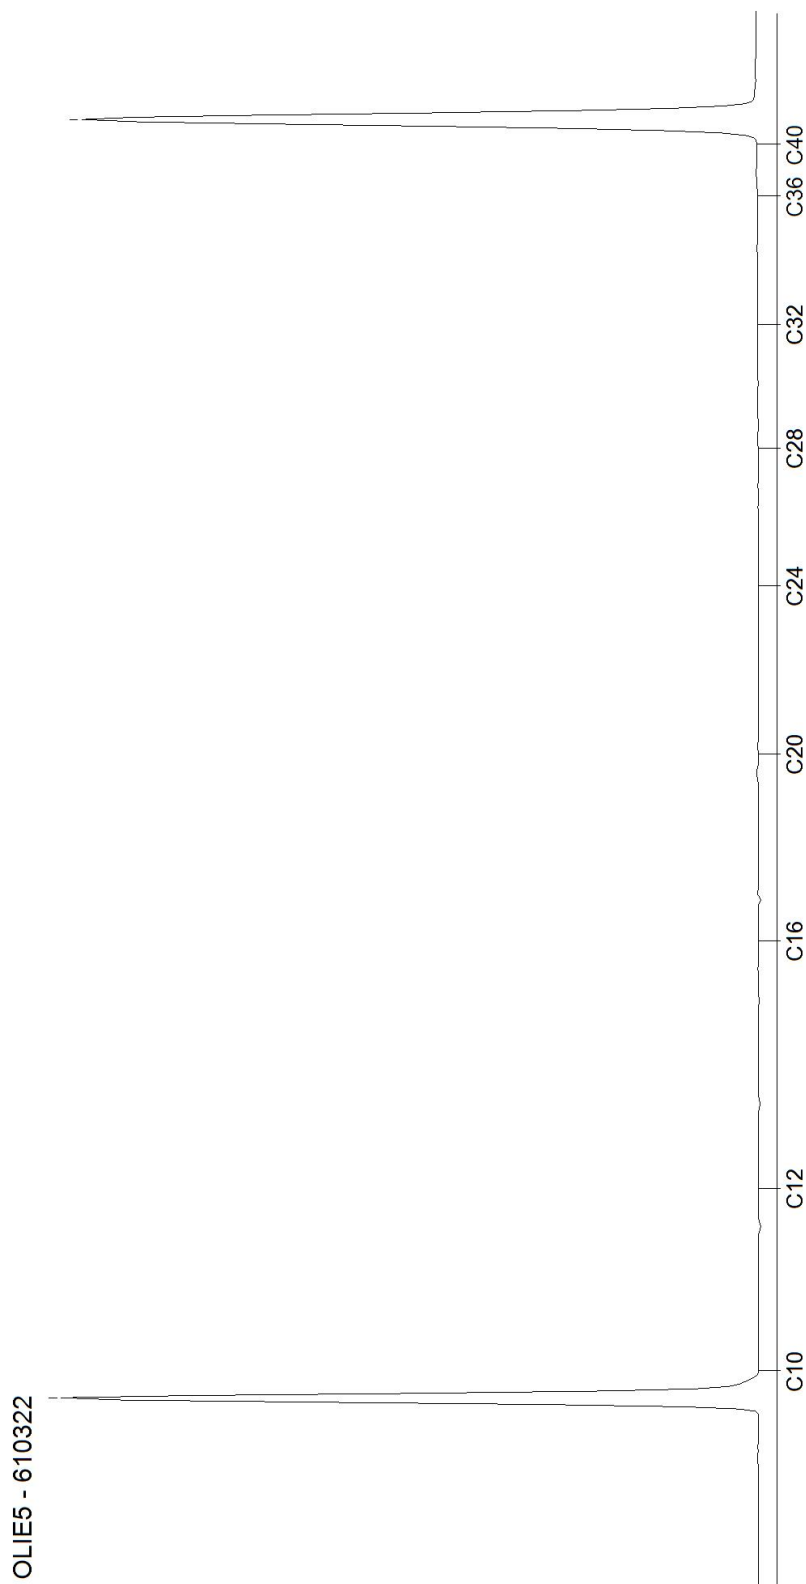
CHROMATOGRAM for Order No. 779943, Analysis No. 610322, created at 09.07.2018 08:50:01

**Monsteromschrijving: 3 (50-100) 3 (100-150) 3 (150-200) 8 (50-100) 8 (100-150) 8 (150-200)**

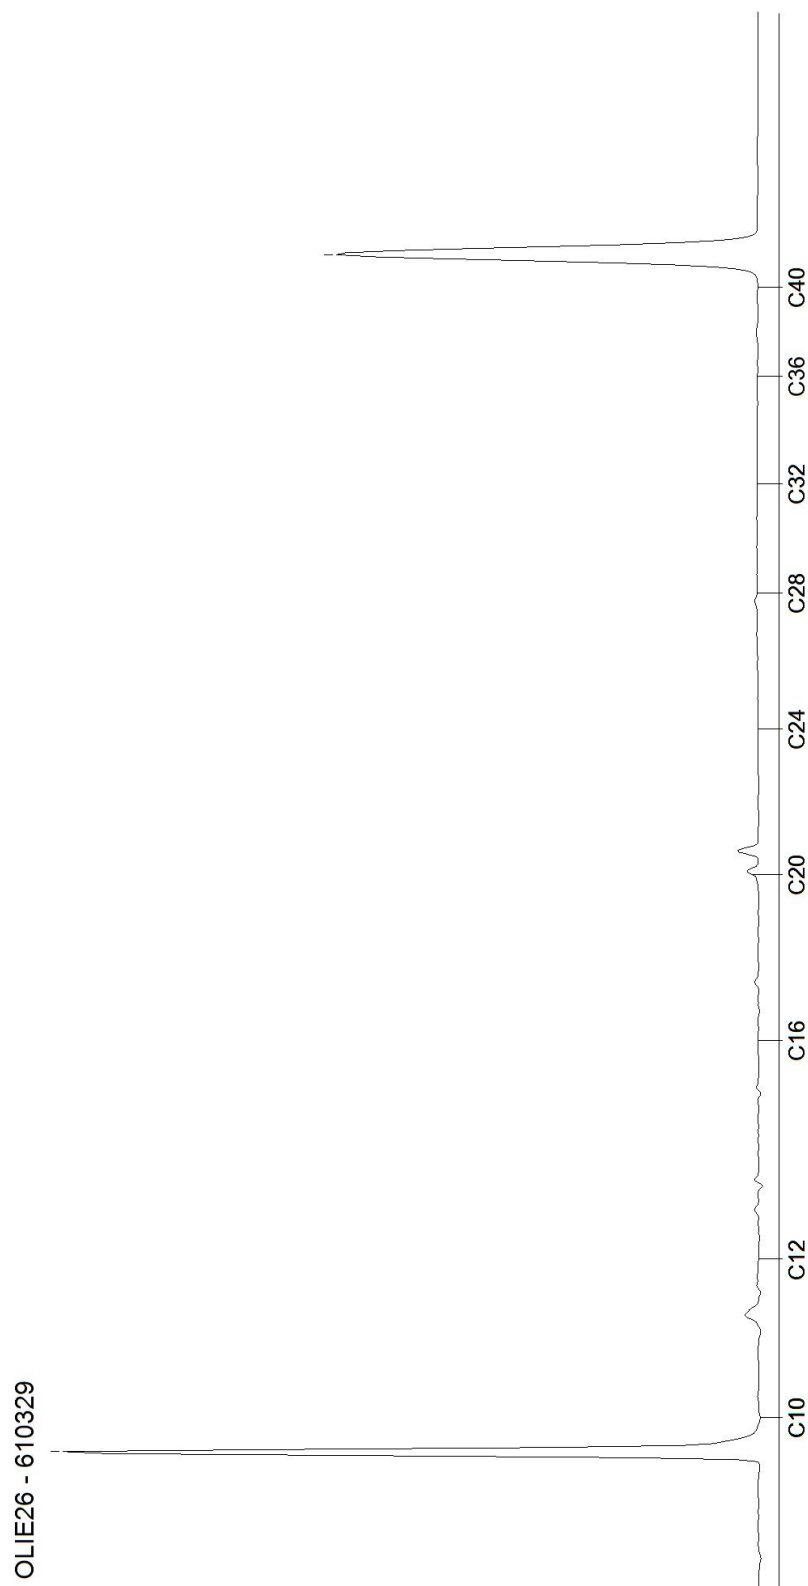
CHROMATOGRAM for Order No. 779944, Analysis No. 610329, created at 09.07.2018 09:03:12

**Monsteromschrijving: 1 (250-350)**
