## Verkennend bodemonderzoek Conform NEN-5740

Bouwlocatie Driestapelenstoel – ter hoogte van  
Driestapelenstoel 16 in Kaatsheuvel

OPDRACHTGEVER	Jansen Bouwontwikkeling BV Postbus 278 6600 AG WIJCHEN
DATUM	24 juni 2016
DOCUMENTNUMMER	P15-0714-003 vs. 2
OPGESTELD DOOR	dhr. T. Guijt
GEAUTORISEERD	ing. C.H.J. Prudon
PROJECTLEIDER	ing. C.H.J. Prudon
GEZIEN

## Titelpagina

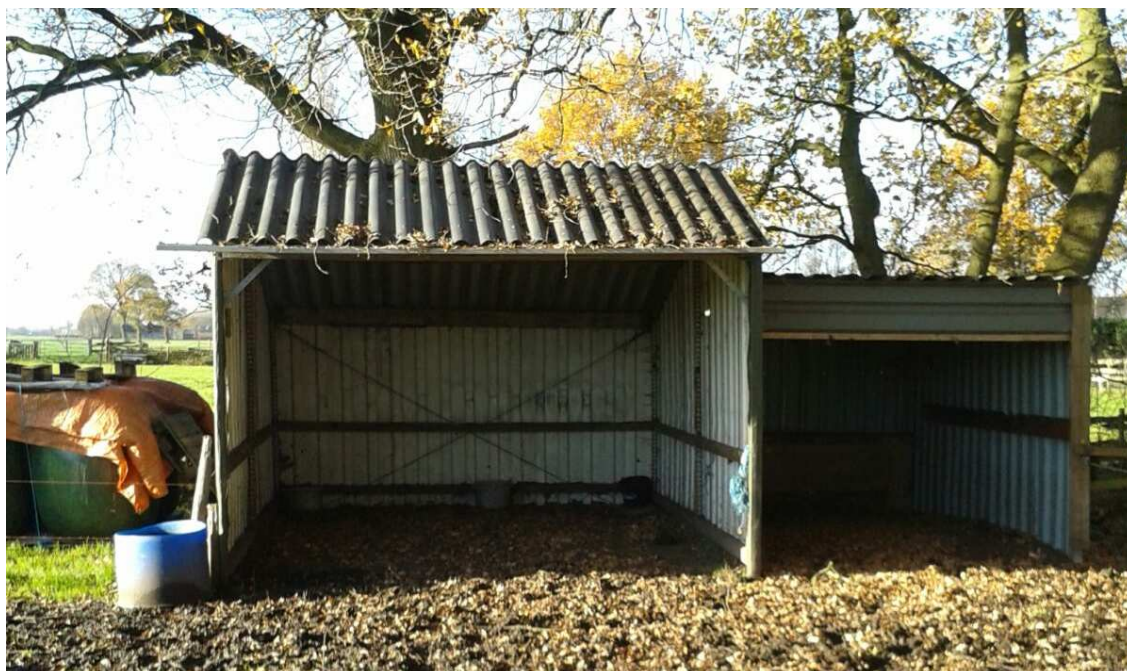
## Ponyverblijf

Tijdens de terreininspectie is geen asbestverdacht materiaal op het maaiveld waargenomen. Wel is in de noordwesthoek een "ponyverblijf" met een golfplatendak aangetroffen. Uit aanvullend informatie blijkt dat op de golfplaten de code 22696 G4 Komo K2394 C1X NT Made by Ethernite, fabricagedatum 6-1996 staat vermeld (zie Bijlage I, Fotorapportage). Uit Komonummer K2394 blijkt dat er geen asbest in de golfplaten is verwerkt.

Golfplaten met de code 22696 G4 Komo K2394 C1X NT Made by Ethernite  
Fabricagedatum 6-1996  
Komo nr. K 2394 geeft aan dat er geen asbest in is verwerkt
