VERKENNEND BODEMONDERZOEK

OOSTERWIJKLAAN, MEIERIJLAAN EN BRABANTHOF

TE KAATSHEUVEL

<b>Opdrachtgever</b>	Tonnaer Vonderweg 14 5616 RM Eindhoven
<b>Rapportnummer</b>	1217.001
<b>Versienummer</b>	D1
<b>Status</b>	Eindrapportage
<b>Datum</b>	8 april 2016
<b>Vestiging</b>	Swalmen
<b>Opsteller</b>	Ing. M.R.P. Vidal
<b>Paraaf</b>	 
<b>Kwaliteitscontrole</b>	Drs. E. Hartingsveld
<b>Paraaf</b>

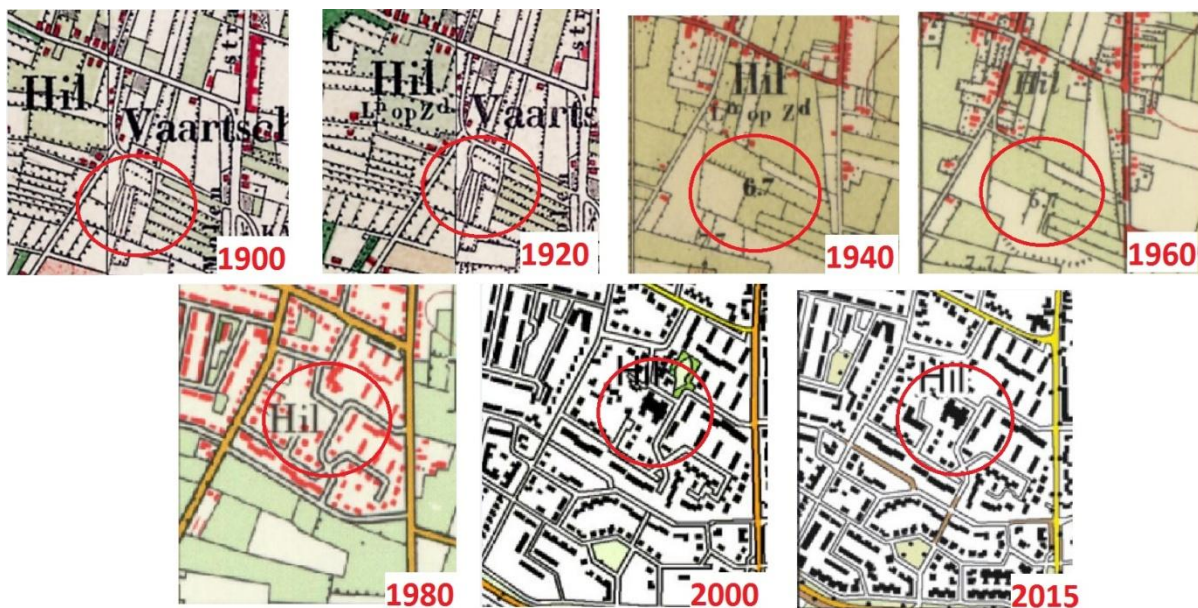
**Figuur 1.** Uitsnedes historisch kaartmateriaal

Volgens historisch kaartmateriaal uit de periode 1900-1960 was de locatie, alsmede de omgeving ervan, destijds in agrarisch gebruik en werd extensief bewoond. In de periode 1960-1980 is op de onderzoekslocatie, alsmede de directe omgeving ervan, een woonwijk gerealiseerd. Tot op heden is dit gebruik van de onderzoekslocatie niet wezenlijk veranderd (zie figuur 1).

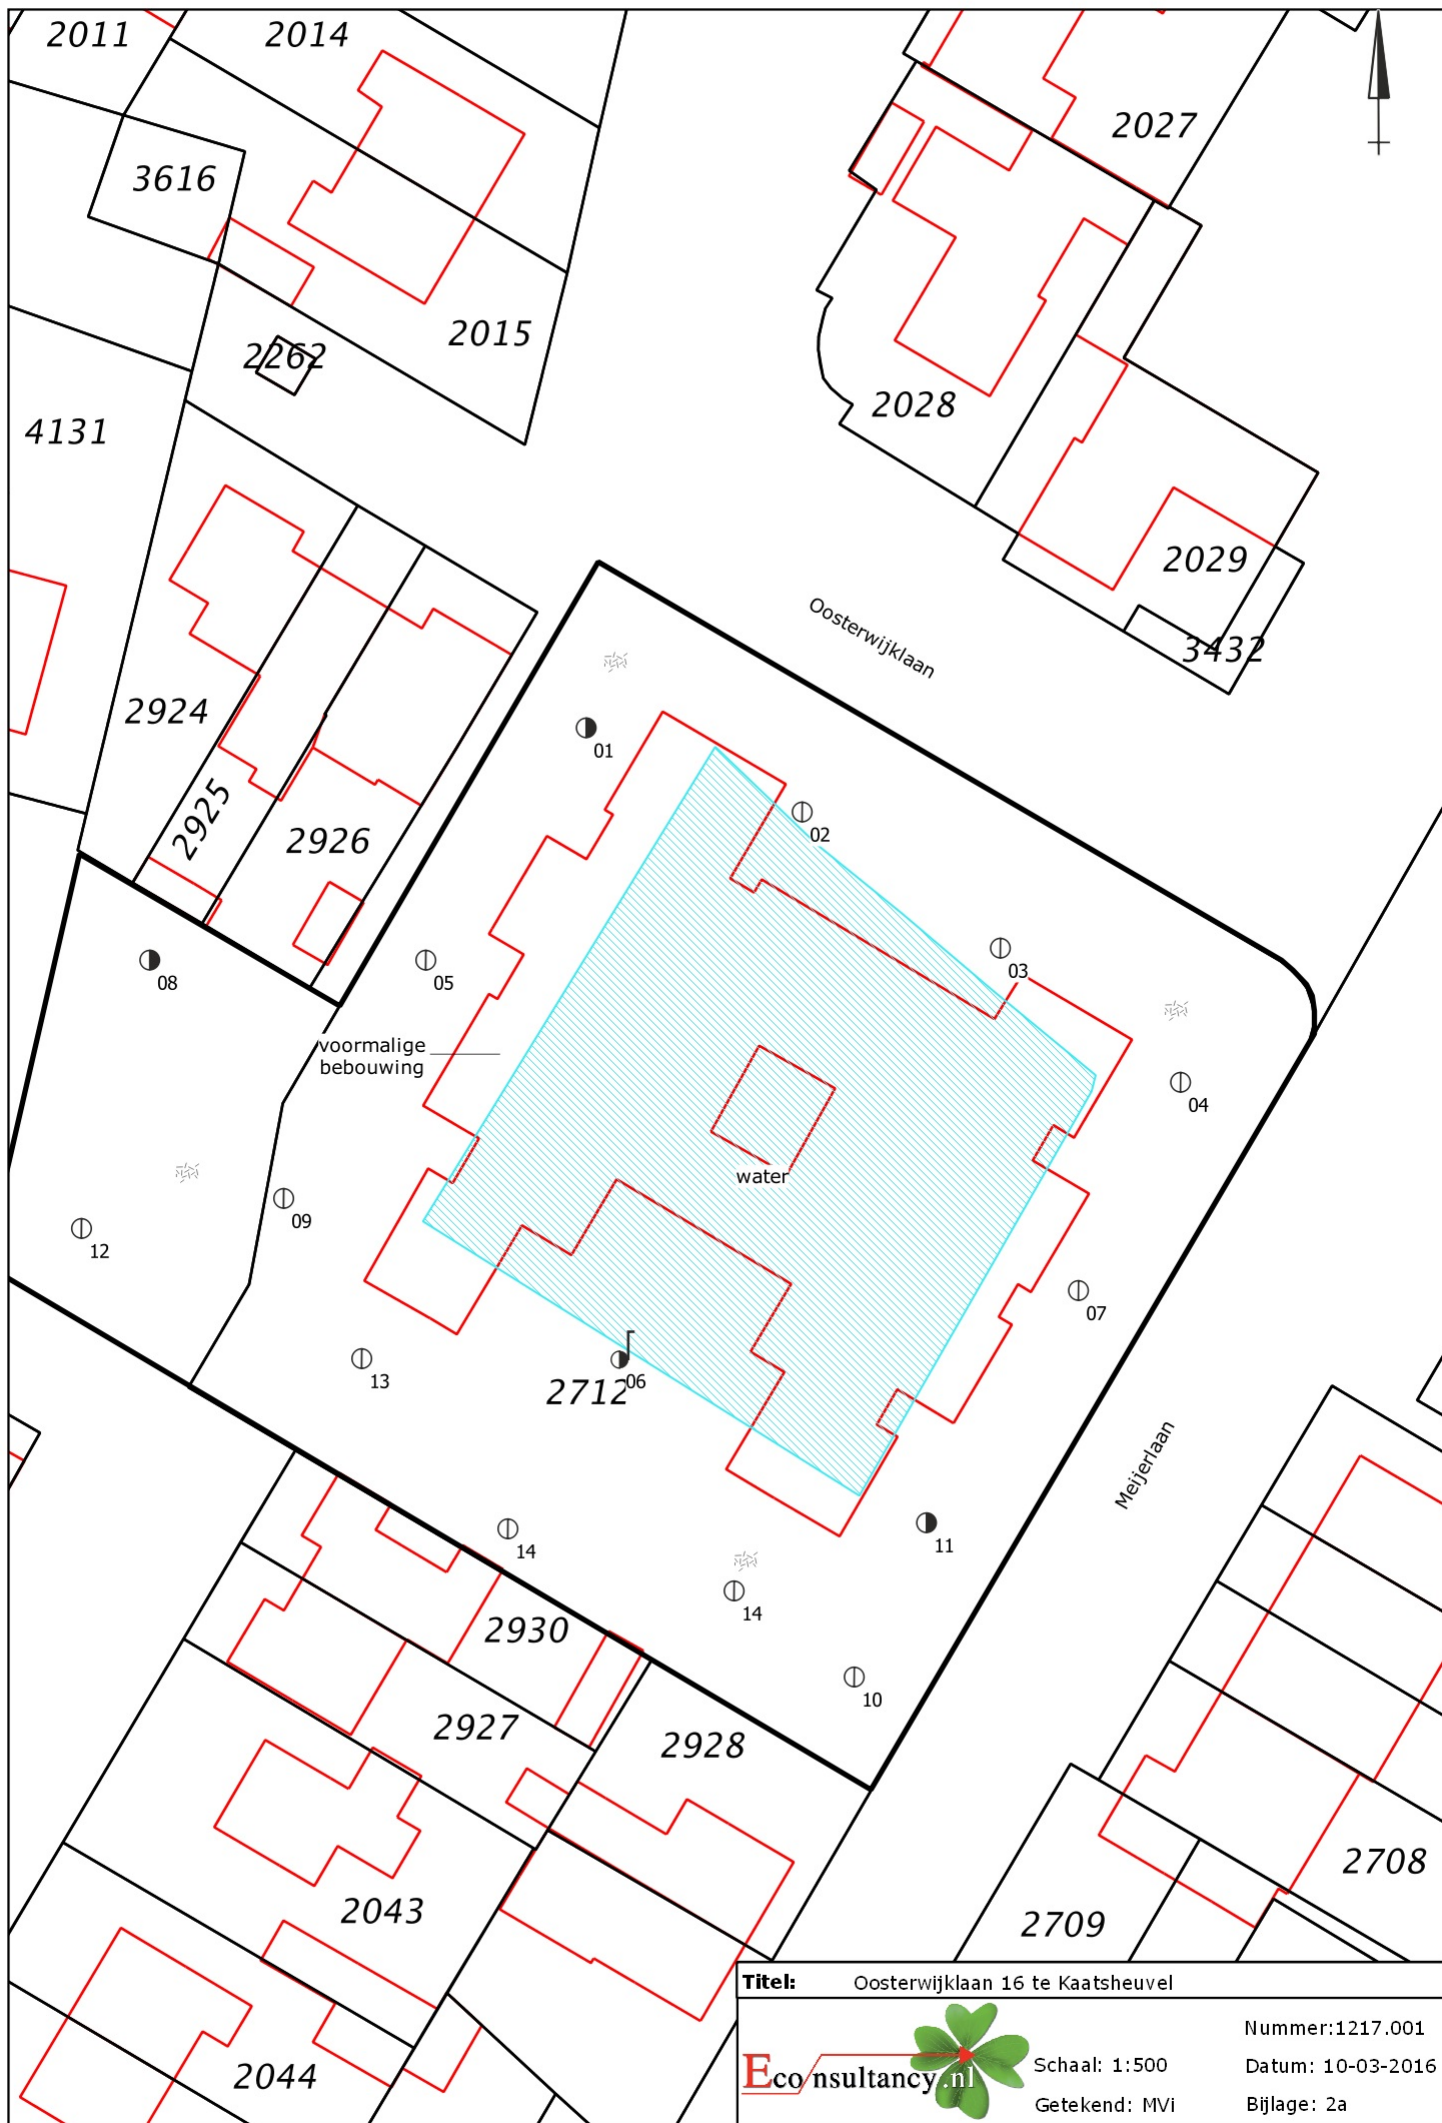
**Titel:** Oosterwijklaan 16 te Kaatsheuvel

Tijdens het opstellen van het boorplan is rekening gehouden met de doelstellingen en de richtlijnen, die geformuleerd zijn in de inleiding. Daarnaast is rekening gehouden met de gegevens voortvloeiend uit het vooronderzoek en de ligging van kabels en leidingen. Bijlage 2a bevat de locatieschets met daarop aangegeven de situering van de boorpunten en de peilbuis. In bijlage 3 zijn de boorprofielen opgenomen.

In het totaal zijn er met behulp van een edelmanboor 15 boringen geplaatst; 11 boringen tot 0,5 m -mv, 3 boringen tot maximaal 2,0 m -mv en 1 boring tot 3,0 m -mv. Deze diepe boring is afgewerkt als peilbuis, teneinde de milieuhygiënische kwaliteit van het grondwater te kunnen bepalen. Van het opgeboorde materiaal is een boorbeschrijving conform de NEN 5104 gemaakt en zijn er grondmonsters genomen over trajecten van ten hoogste 0,5 m, waarbij bodemlagen met verontreinigingskenmerken of een afwijkende textuur separaat bemonsterd zijn.

In verband met de aanwezigheid van een met hemel-/kwelwater gevulde ontgravingsput is de peilbuis (filterstelling 2,0-3,0 m -mv) niet geheel centraal op de onderzoekslocatie geplaatst. De filterstelling is bepaald op basis van de grondwaterstand, zoals deze tijdens de veldwerkzaamheden op 23 maart 2016 is ingeschat. Het onderste gedeelte van de peilbuis (het peilfilter) is geperforeerd en de ruimte tussen de wand van het boorgat en het peilfilter is opgevuld met filtergrind. Boven het filtergrind is een laag zwelklei aangebracht, zodat er géén verontreinigingen van bovenaf in de peilbuis kunnen migreren. De peilbuis is direct na plaatsing afgepompt en na een wachttijd van minimaal een week is het grondwater bemonsterd.

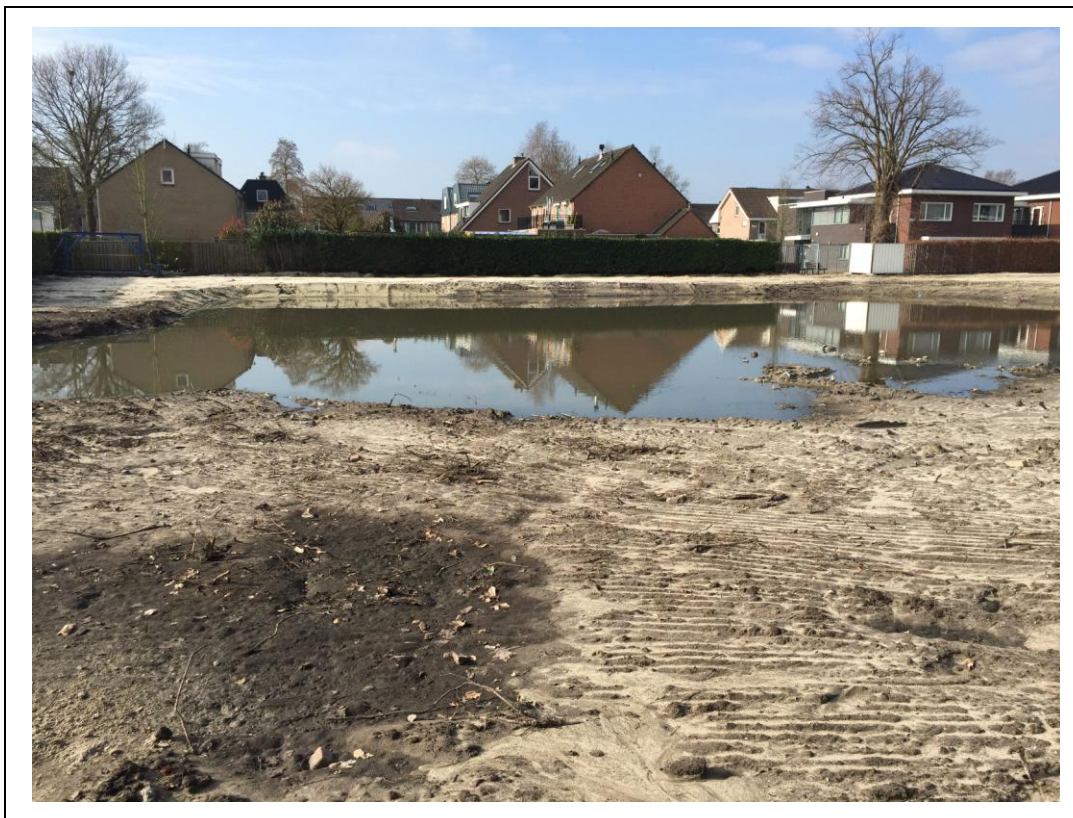
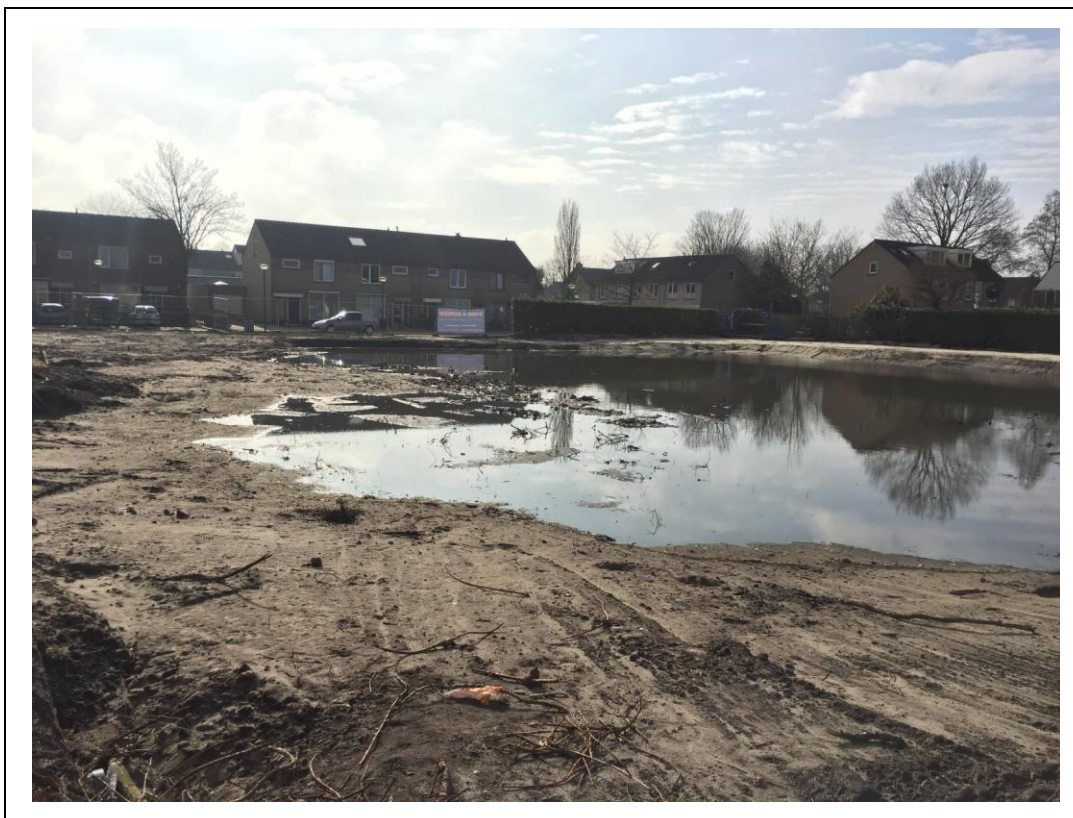
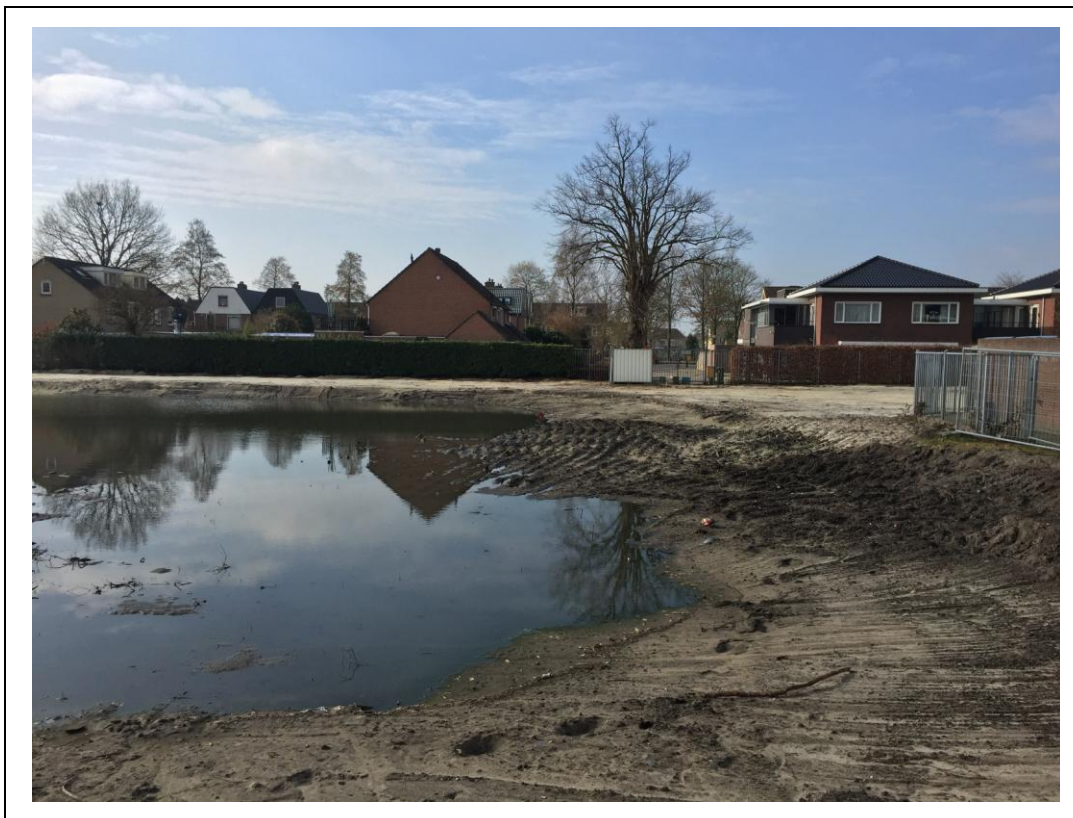
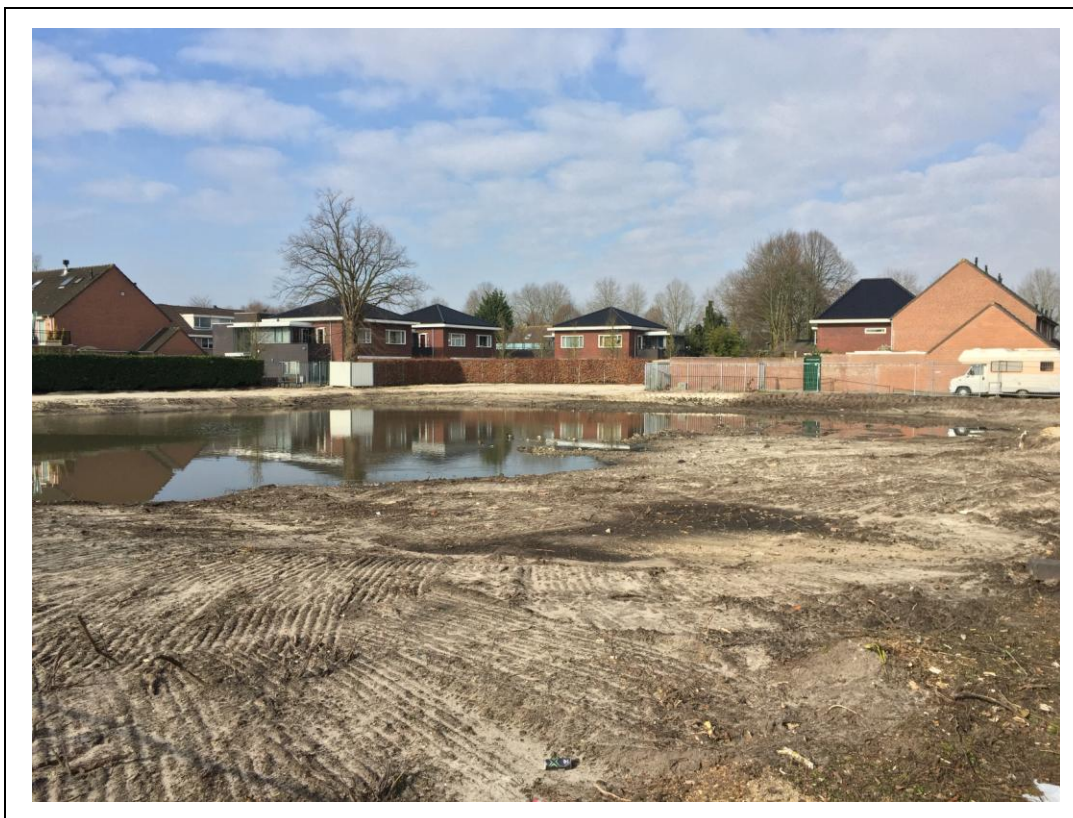
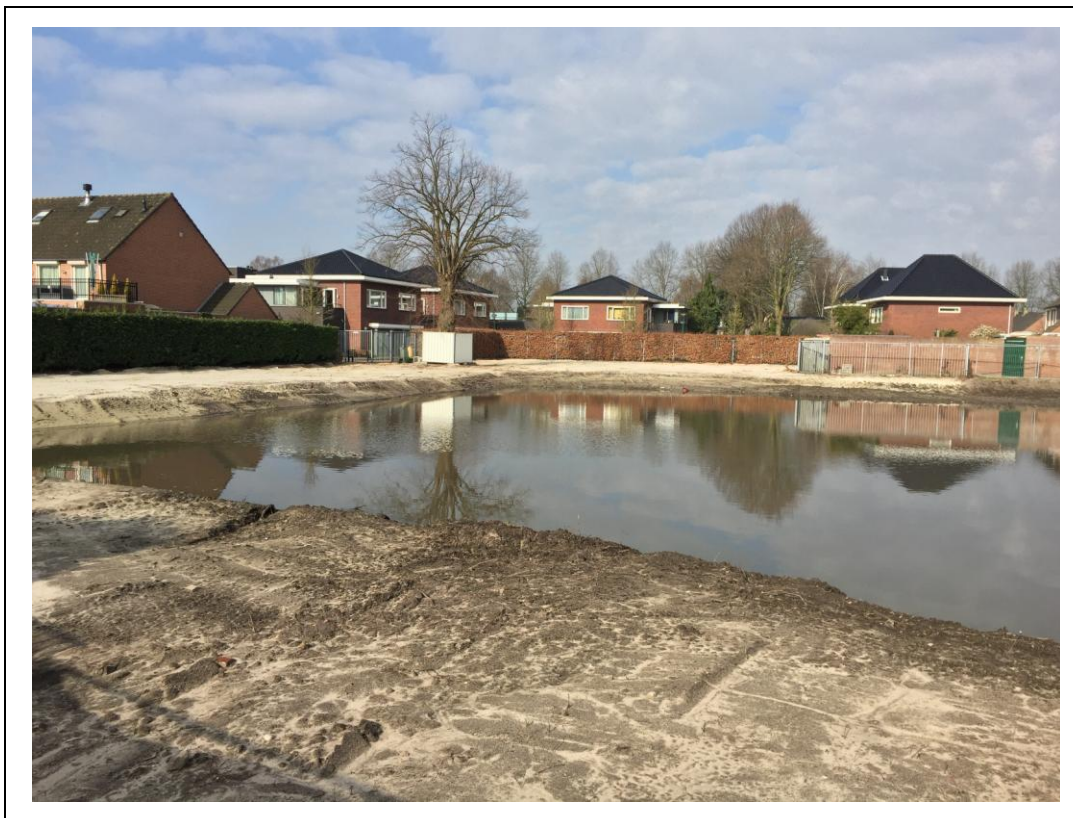
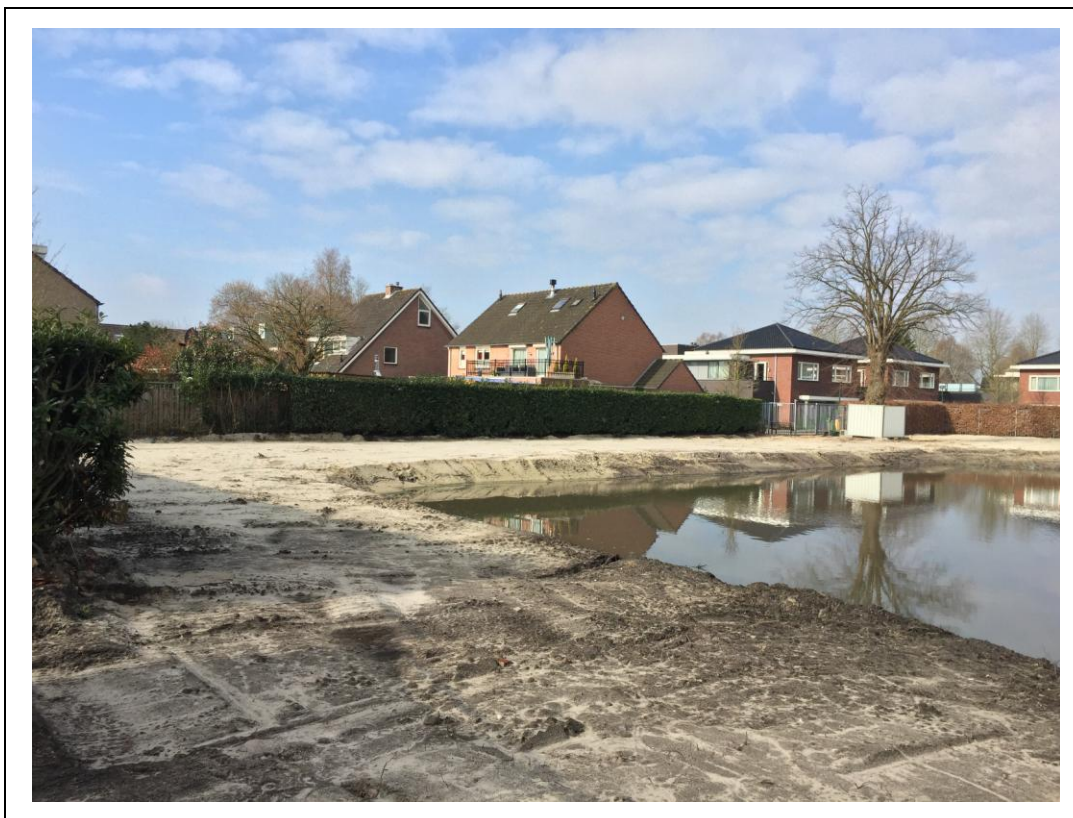
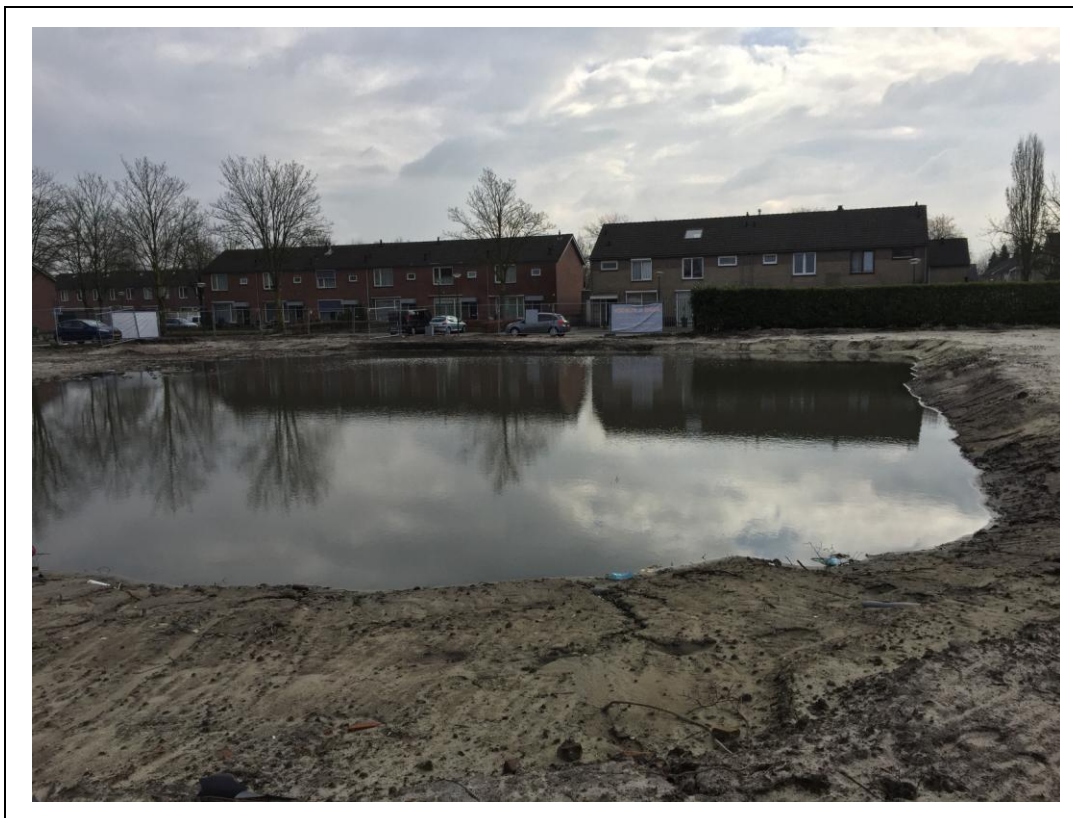
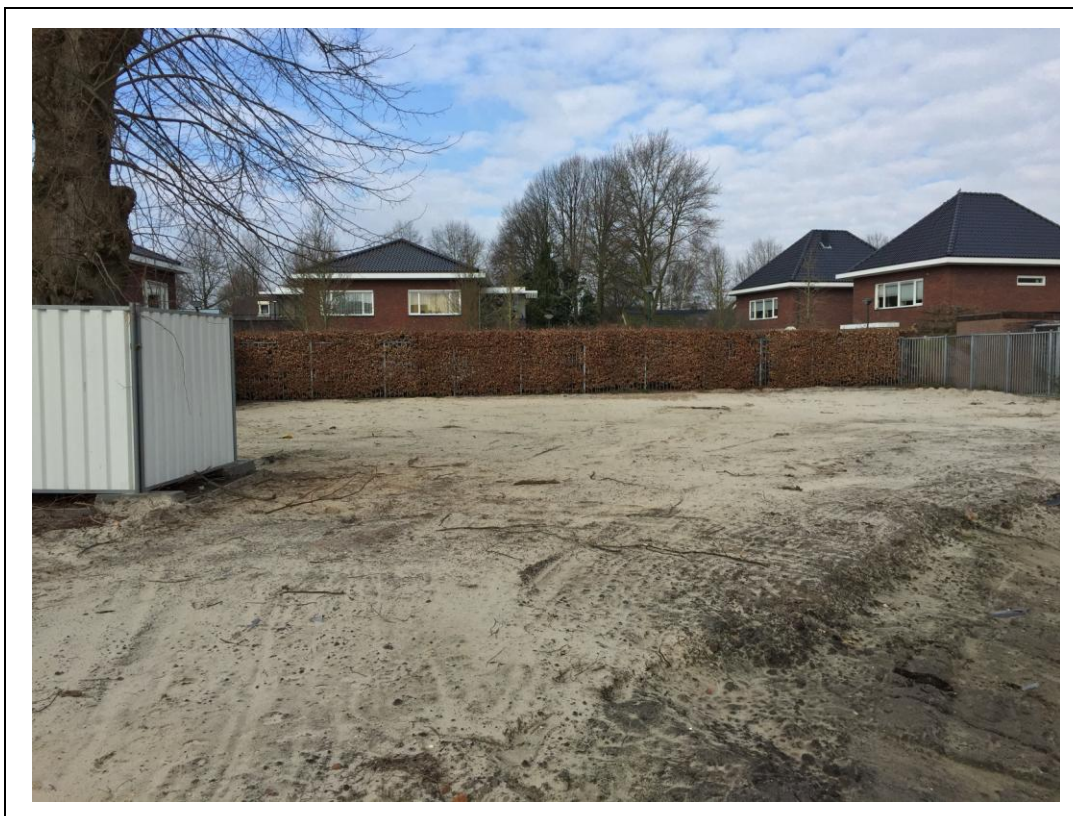
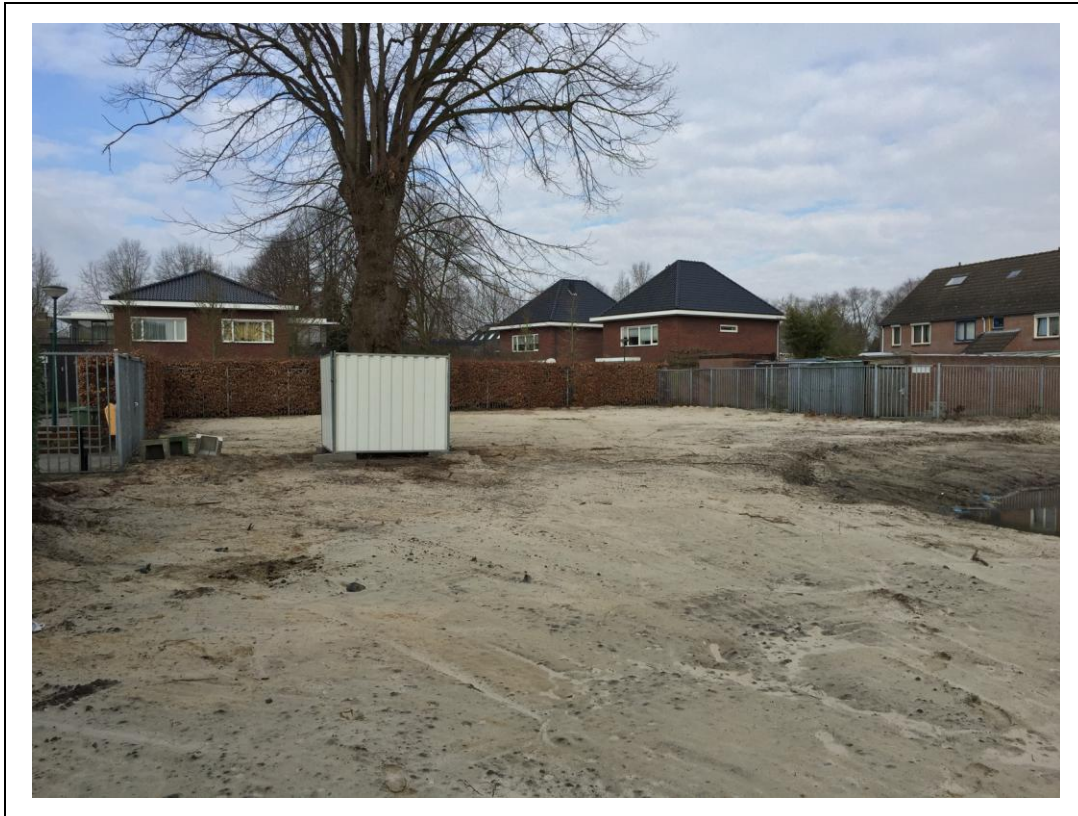
## Bijlage 2b Foto's onderzoekslocatie

De onderzoekslocatie is momenteel geheel braakliggend. Voorheen was de locatie bebouwd met een basisschool. Het overige terreindeel was destijds deels in gebruik als speelterrein welke voorzien was van een tegelverharding en was deels in gebruik als groenvoorziening. In bijlage 2a is de huidige situatie op een locatieschets weergegeven. Bijlage 2b bevat enkele foto's van de onderzoekslocatie.

De ontgravingsput, ter plaatse van de voormalige bebouwing, is momenteel grotendeels gevuld met water (hemelwater en/of kwel). Op het maaiveld zijn plaatselijk beton- en baksteenresten waargenomen. Waarschijnlijk zijn deze nog afkomstig van de sloopwerkzaamheden. Op het maaiveld zijn echter geen asbestverdachte (plaat)materialen waargenomen.

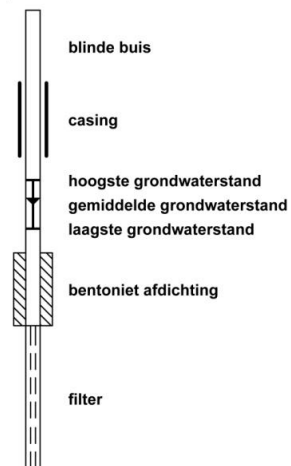
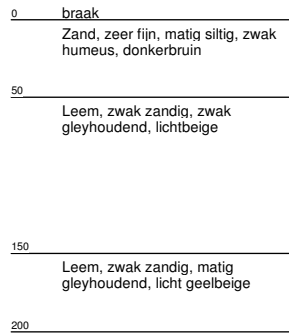
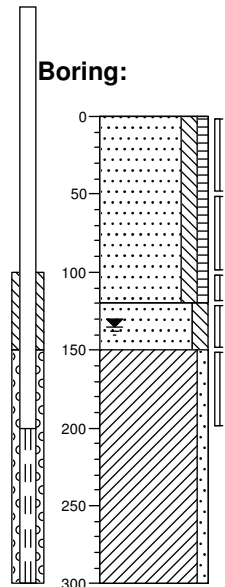
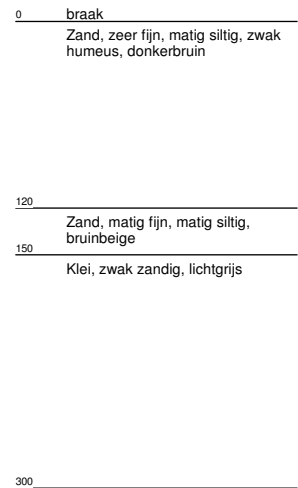
# Bijlage 3 Boorprofielen

De bodem bestaat voornamelijk uit zwak tot matig siltig, zeer fijn tot matig fijn zand en is bovendien plaatselijk zwak humeus. Plaatselijk komt in de ondergrond een zwak zandige leem- en kleilaag voor. In het opgeboorde materiaal zijn zintuiglijk geen verontreinigingen waargenomen.
