HISTORISCH BODEMONDERZOEK

LUISTRUIK (ONG.)

TE NUENEN

# Rapportage historisch bodemonderzoek

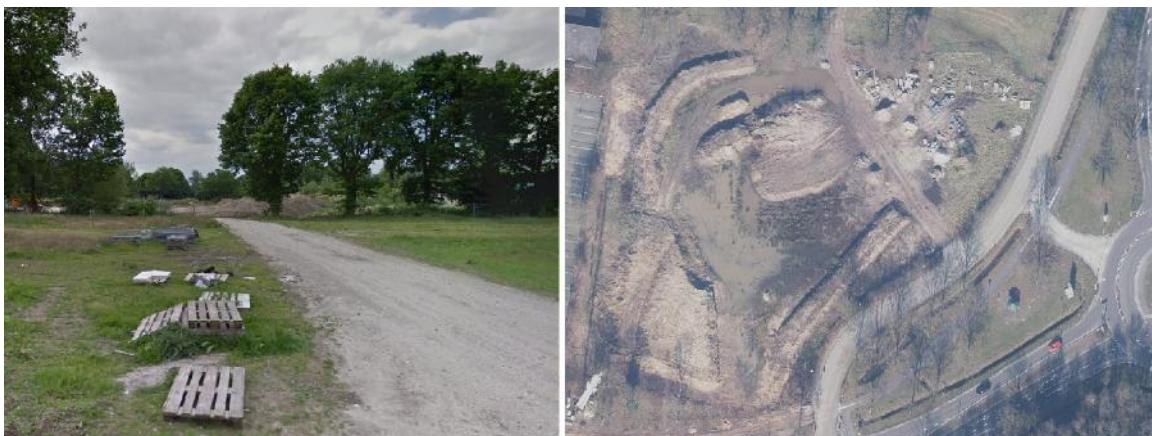
**Figuur 2.** Diverse (lucht)foto's gronddepots

Op het zuidelijk deel van de onderzoekslocatie heeft in de periode na 2011 opslag plaatsgevonden van de diverse partijen grond (zie figuur 2). De kwaliteit van de diverse depots grond is voornamelijk niet bekend. De depots zijn voor zover bekend nog aanwezig.

Op de onderzoekslocatie is een aantal verhardingen aangetroffen. De verhardingen zijn recentelijk aangelegd ten behoeve van de nieuwbouwwijk ten noorden van de onderzoekslocatie en de werkzaamheden op het terrein zelf. Tevens zijn er op het zuidelijk deel een aantal gronddepots aangetroffen. Ook ter plaatse van het voormalige sportcomplex zijn enkele (kleine) gronddepots waargenomen. Het zuidelijk terreindeel was ontoegankelijk in verband met werkzaamheden.

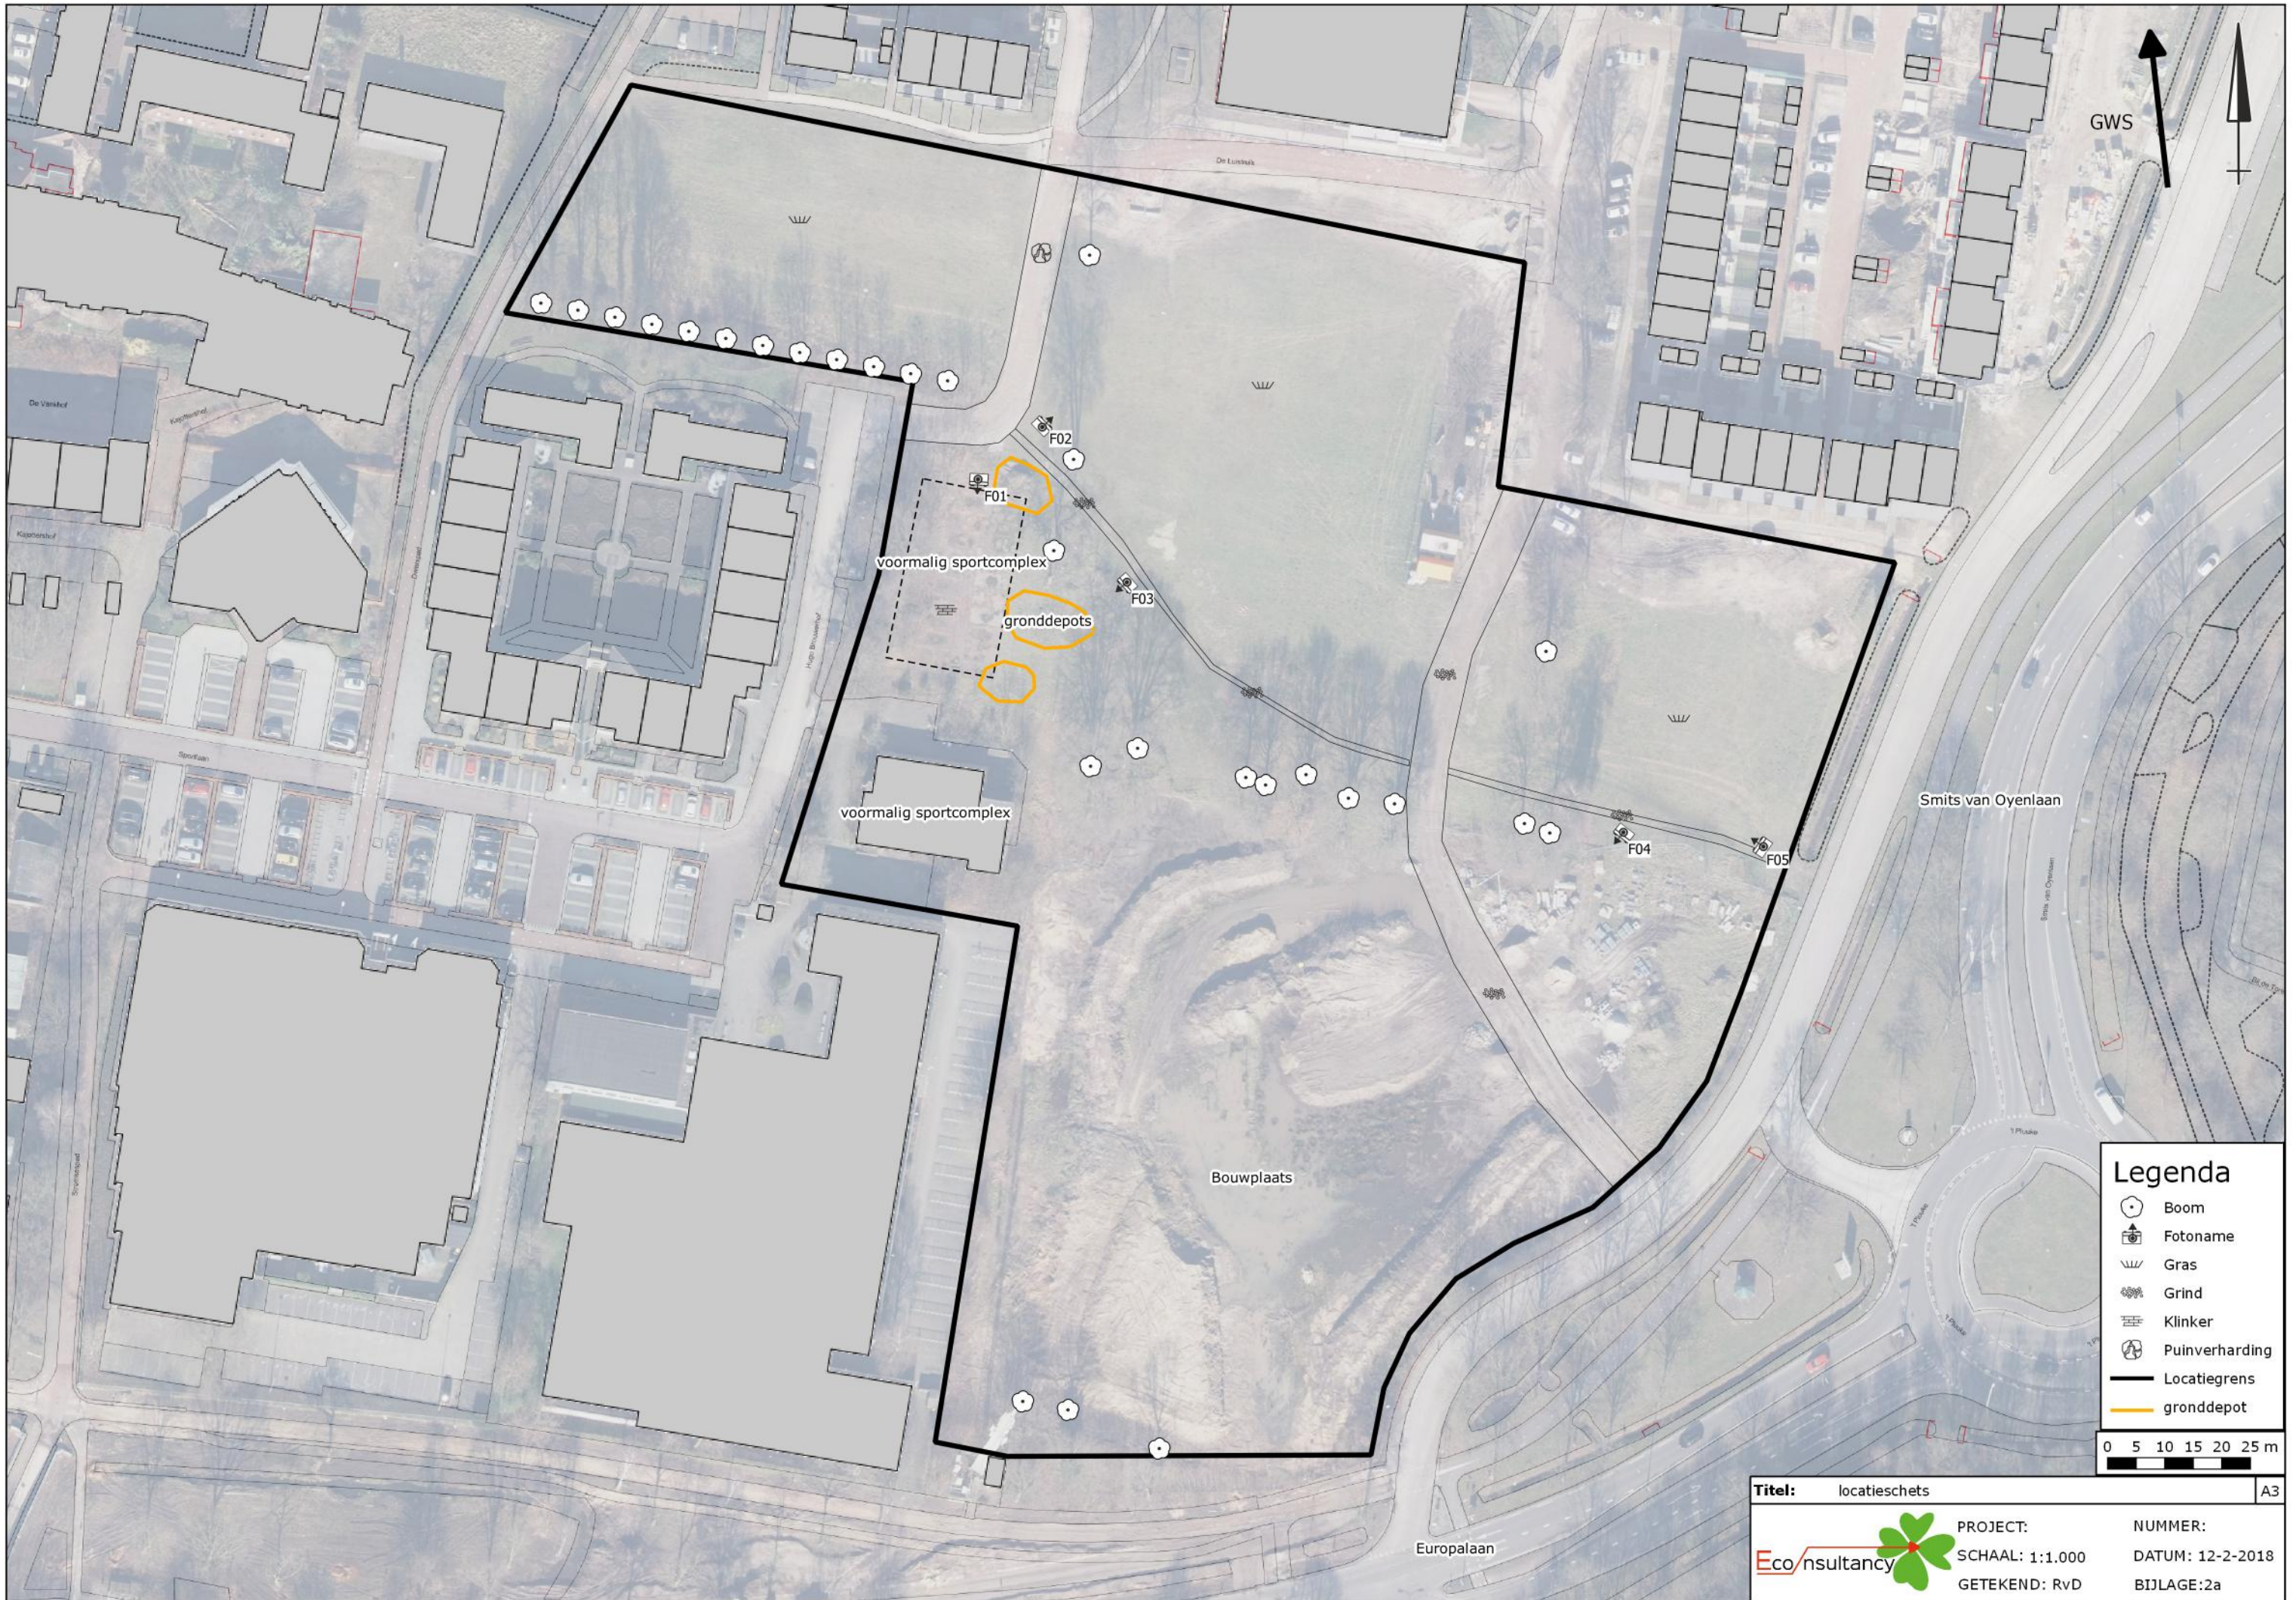
In bijlage 2a is de huidige situatie op een locatieschets weergegeven. Bijlage 2b bevat enkele foto's van de onderzoekslocatie.

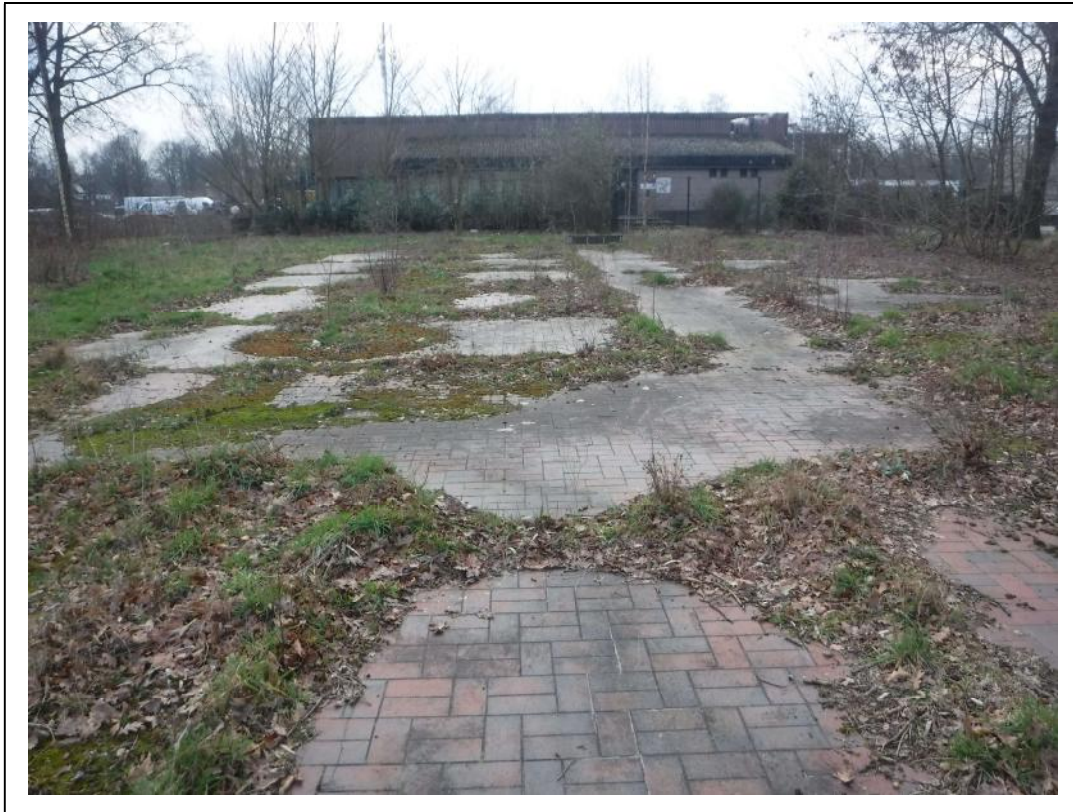
Foto 1. Voormalig sportcomplex

Uit het vooronderzoek blijkt dat er sprake is van voormalige en/of huidige bodembelasting ter plaatse van het voormalig sportcomplex, waardoor het vermoeden van bodemverontreiniging aanwezig is. Dit in verband met de sloop van het voormalig sportcomplex. Verwacht wordt, dat er verspreid over de locatie wisselende gehalten aan verontreinigende stoffen voorkomen. De verwachte verontreinigende stoffen voor deze situatie zijn metalen, PAK, EOX en minerale olie.

Op basis van het vooronderzoek is geconcludeerd, dat ter plaatse van het voormalig sportcomplex de onderzoekslocatie onderzocht dient te worden volgens de strategie voor een "verdachte locatie met diffuse bodembelasting en een heterogene verontreiniging op schaal van monsterneming" (VED-HE). Het doel van het verkennend bodemonderzoek in deze situatie is het bepalen van de aard van de heterogeen verdeelde verontreinigende stof op schaal van monsterneming. Tevens wordt vastgesteld of de vermoede verontreinigende stof de achtergrondwaarde of het geldend achtergrondgehalte overschrijdt.

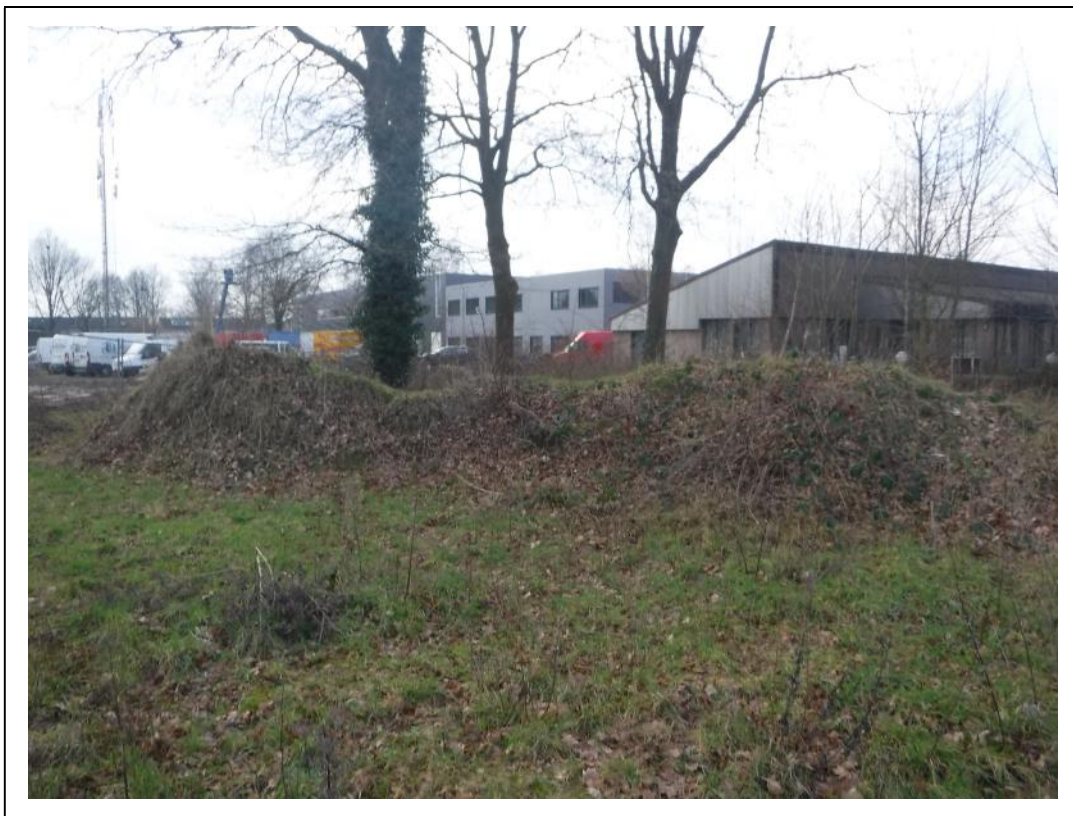
Foto 3. Gronddepot

Op de onderzoekslocatie is een aantal verhardingen aangetroffen. De verhardingen zijn recentelijk aangelegd ten behoeve van de nieuwbouwwijk ten noorden van de onderzoekslocatie en de werkzaamheden op het terrein zelf. Tevens zijn er op het zuidelijk deel een aantal gronddepots aangetroffen. Ook ter plaatse van het voormalige sportcomplex zijn enkele (kleine) gronddepots waargenomen.

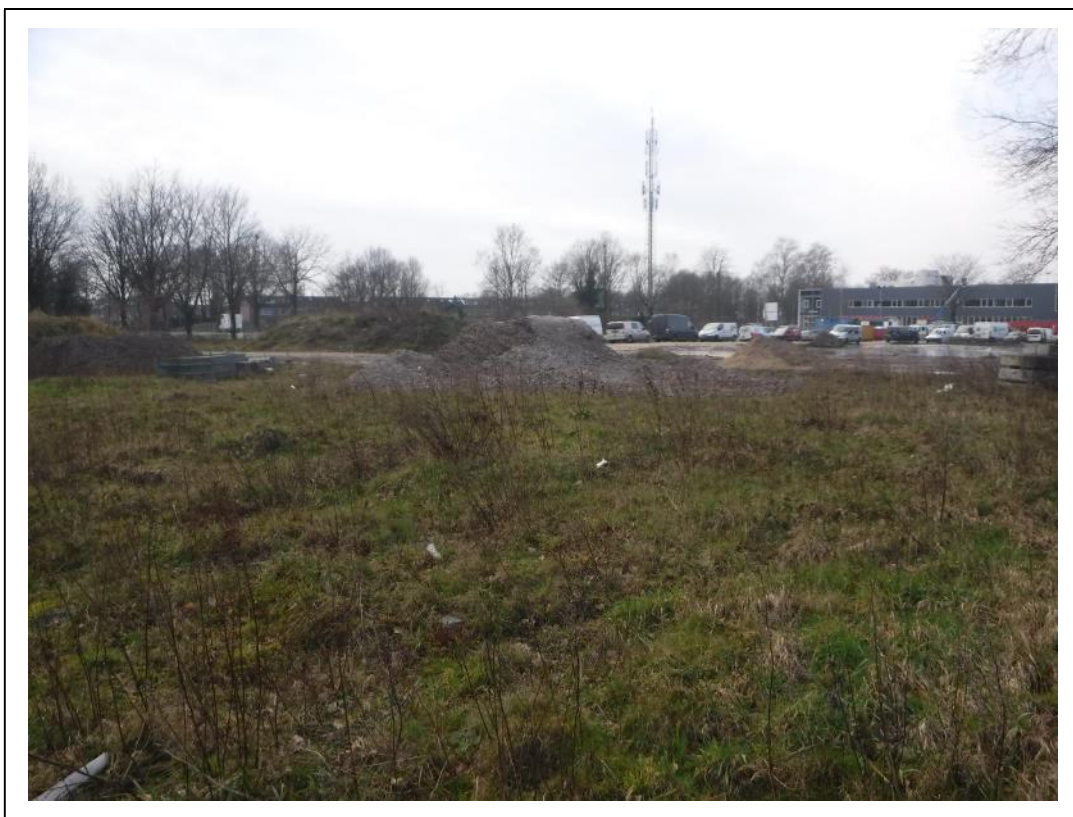
Foto 4. Bouwplaats
