VERKENNEND BODEMONDERZOEK

LUISTRUIK (ONG.)

TE NUENEN

Opdrachtgever	BRO Boxtel Postbus 4 5280 AA Boxtel
Rapportnummer	5709.010
Versienummer	D1
Status	Eindrapportage
Datum	21 juni 2018
Vestiging	Brabant Heinz Moormanstraat 1b 5831 AS Boxmeer 0485 - 581818 boxmeer@econsultancy.nl
Opsteller	ir. R.W. Isarin
Paraaf

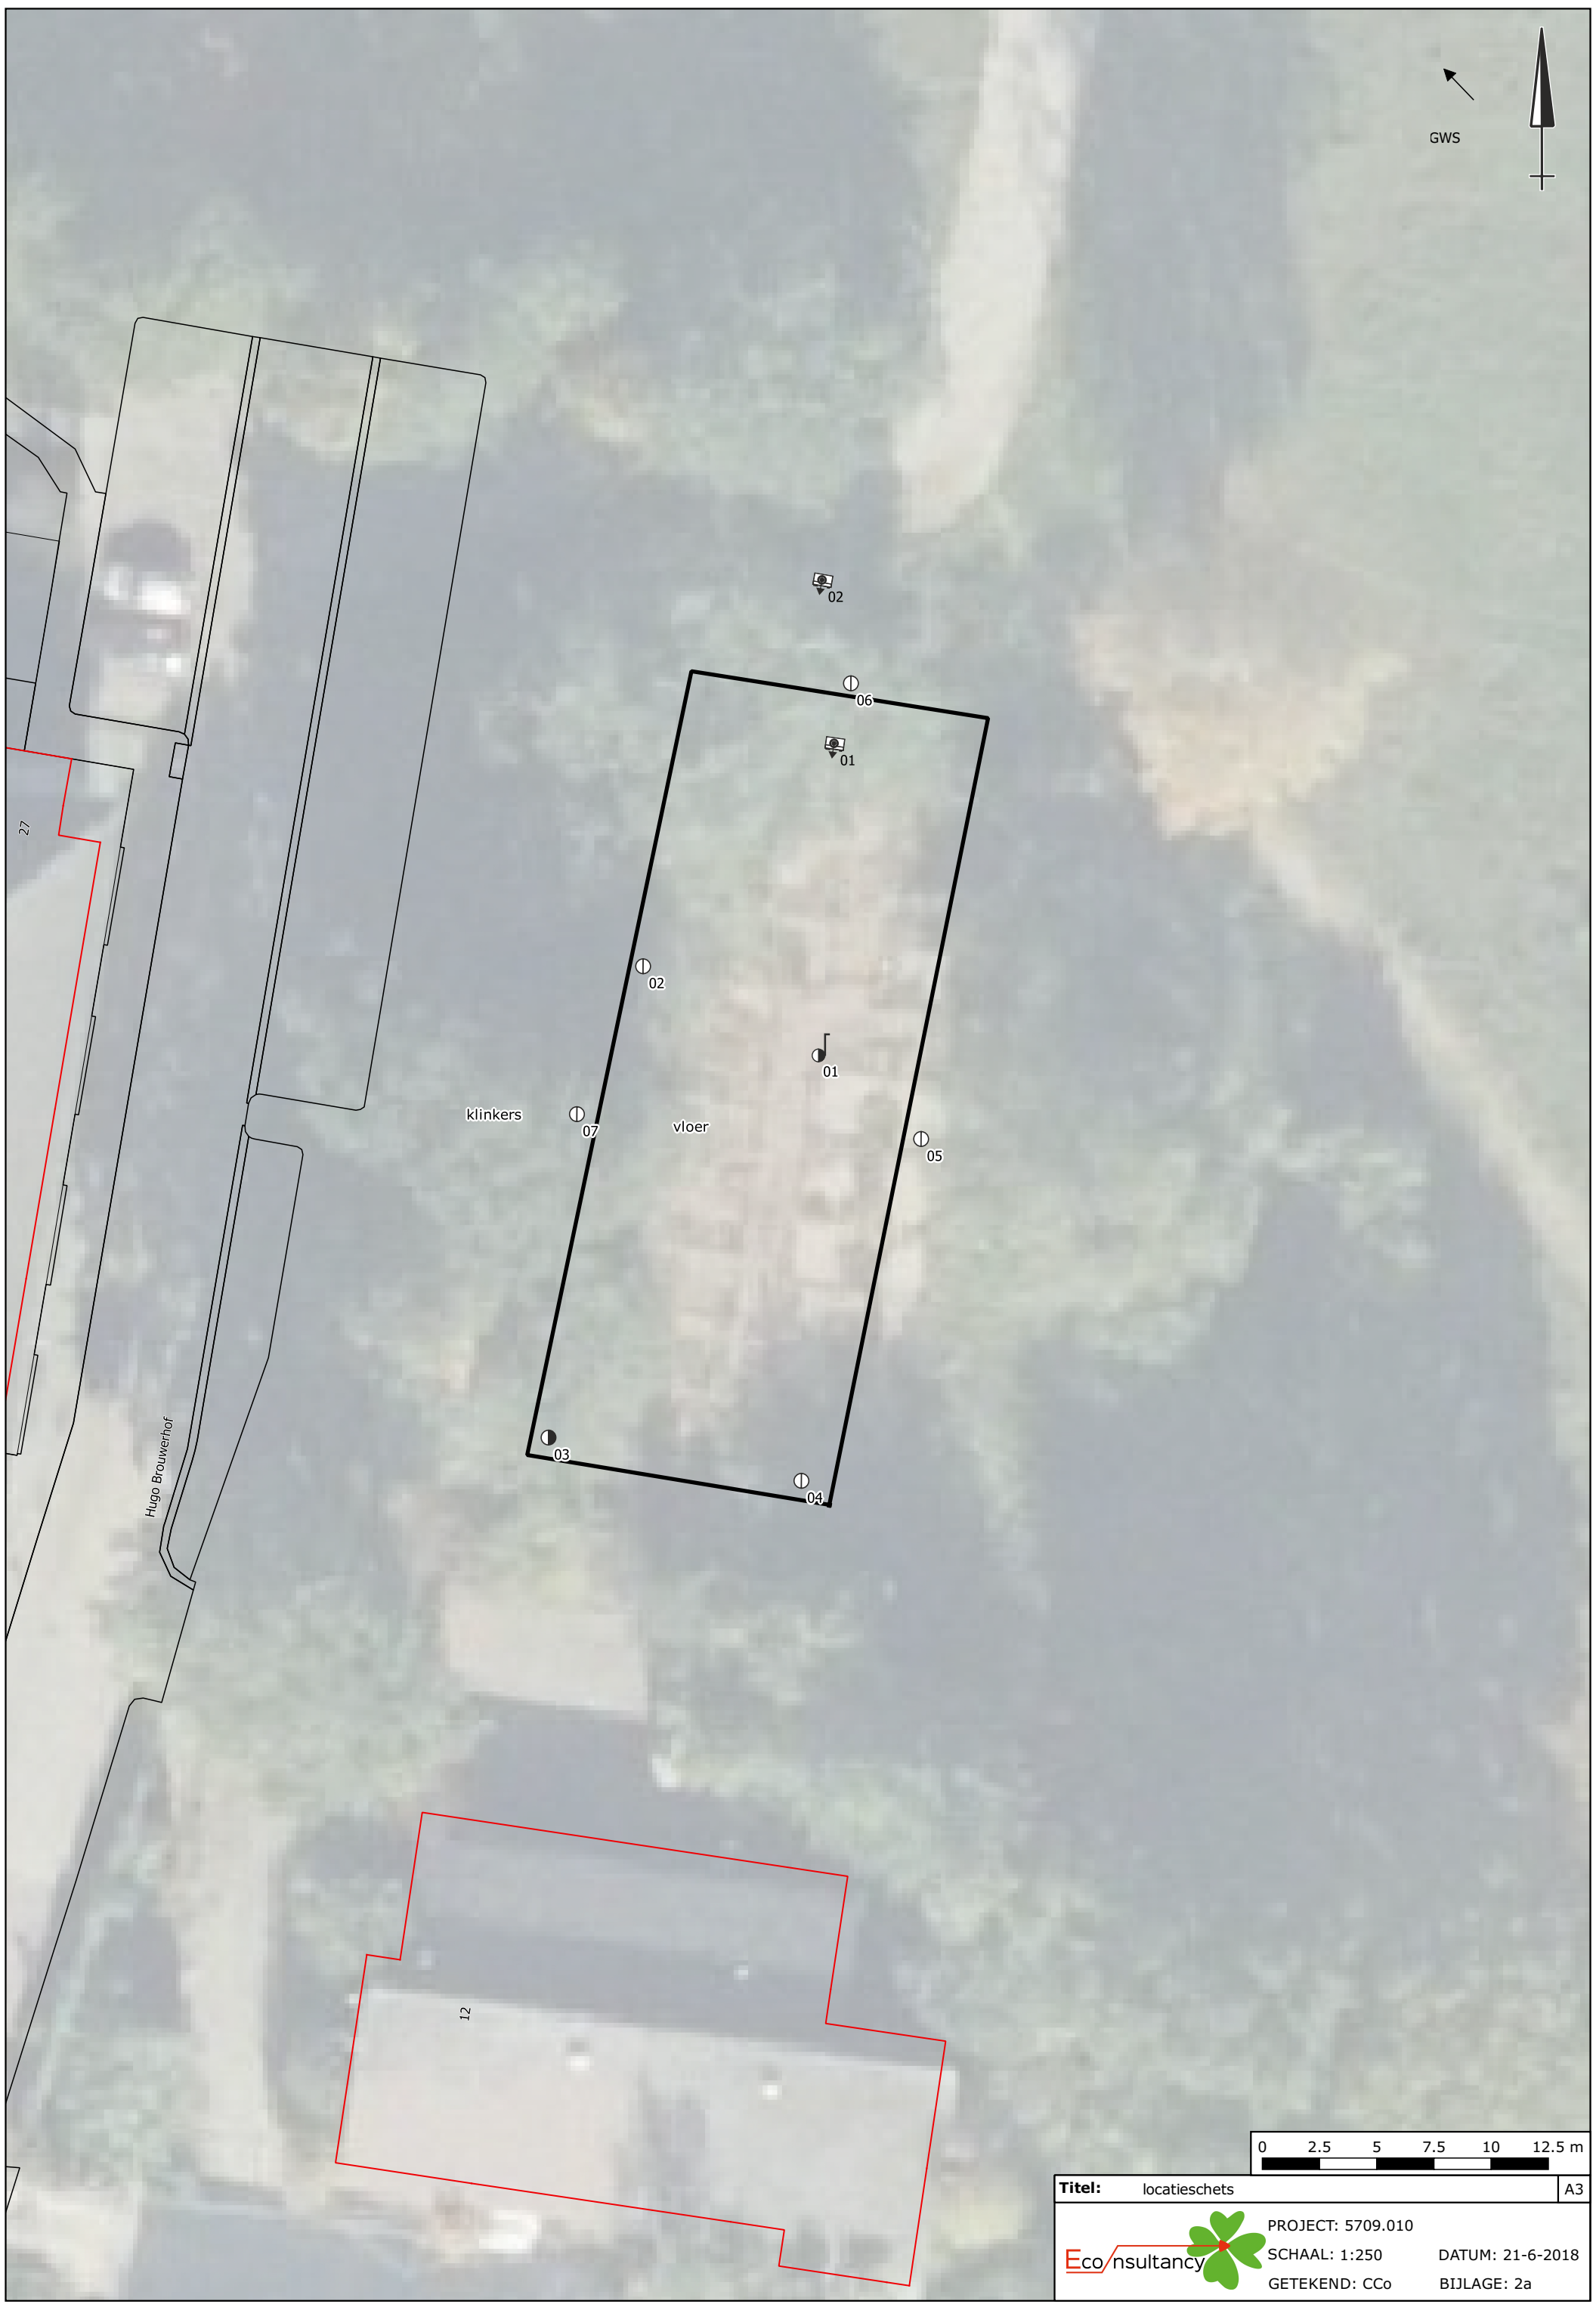
Titel: locatieschets	A3

In het totaal zijn er met behulp van een betonboor, edelmanboor, riversideboor en een veenboor 7 boringen geplaatst; 5 boringen tot 0,5 m -mv, 1 boring tot 2,0 m -mv en 1 boring tot 4,0 m -mv. Deze diepe boring is afgewerkt als peilbuis. Van het opgeboorde materiaal is een boorbeschrijving conform de NEN 5104 gemaakt en zijn er grondmonsters genomen over trajecten van ten hoogste 0,5 m, waarbij bodemlagen met verontreinigingskenmerken of een afwijkende textuur separaat bemonsterd zijn.

In het opgeboorde materiaal van boring 06 (traject 0,0-0,3 m -mv) is een sterk zandige volledige puinhoudende laag aangetroffen. Verder zijn er zintuigelijk geen verontreinigingen waargenomen.

Econsultancy adviseert in verband met het aantreffen van de puinlaag om een verkennend onderzoek asbest in puin conform de NEN 5897 te laten uitvoeren ter plaatse van boring 06.
