### **verkennend bodemonderzoek** **Hoogeindseweg ongenummerd te Oostelbeers**

*Projectnaam* Hoogeindseweg ongenummerd te Oostelbeers  
*Projectnummer* B2051

*Aantal pagina's* 10 (exclusief bijlagen)  
*Datum* 7 juni 2018

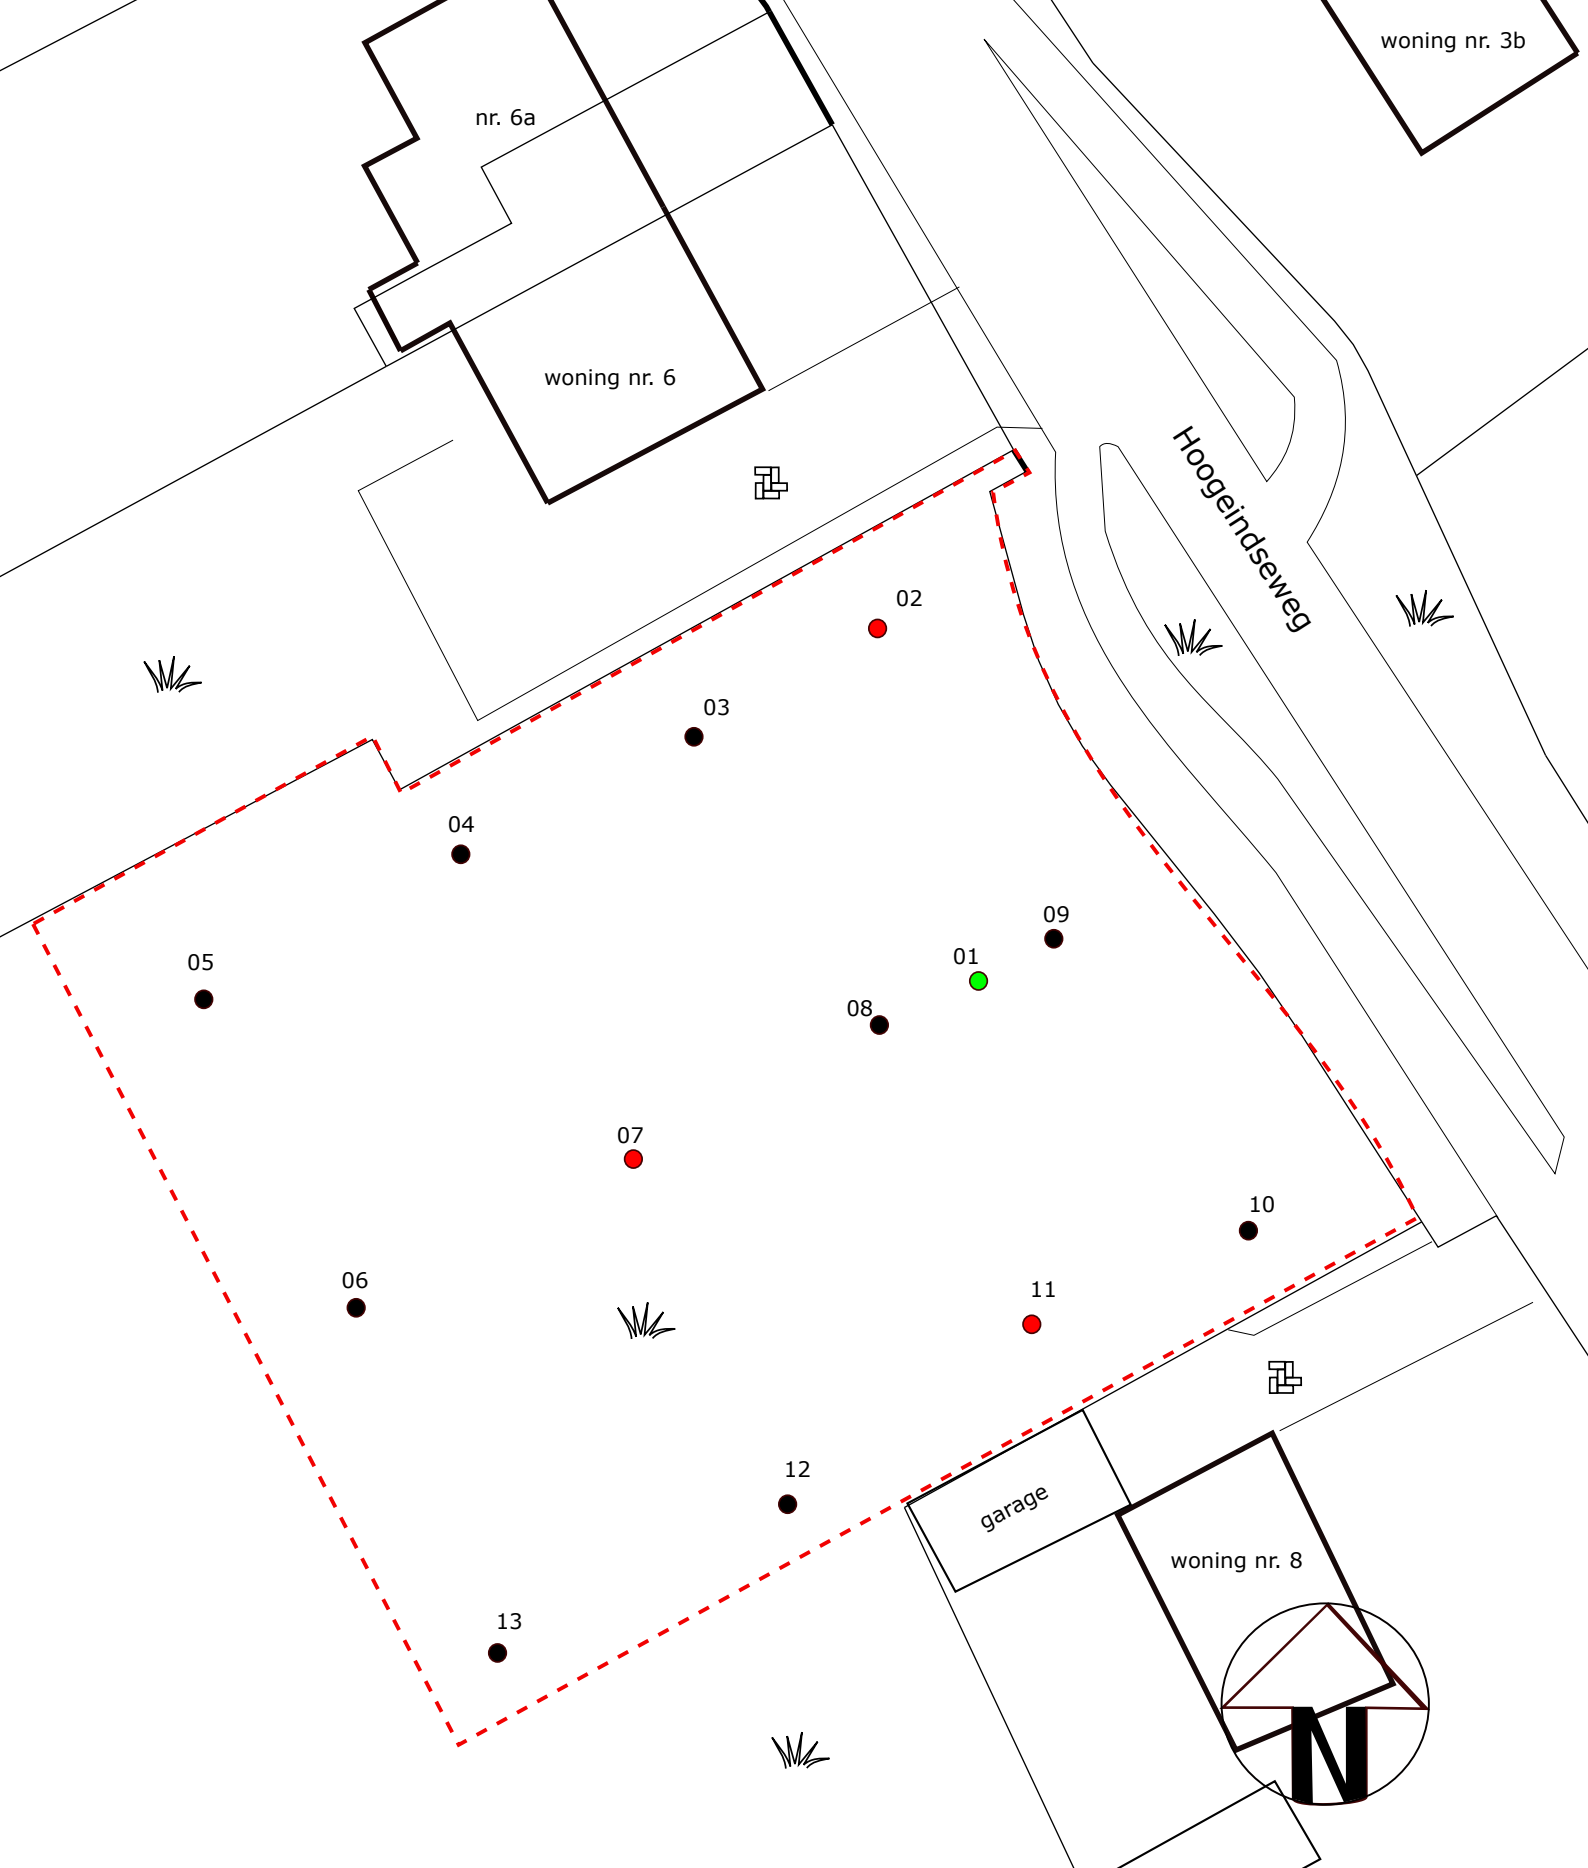
### Situatietekening met boorpunten

- In bijlage 2 is de plaats van de boringen in de situatietekening opgenomen.
- Voor de gedetailleerde boorprofielbeschrijvingen per boring wordt verwezen naar bijlage 3.
- In bijlage 6 zijn de veldwerkrapportages opgenomen
