**Asbestinventarisatie rapport**  
**Asbestinventarisatie geschikt voor volledige renovatie of totaalsloop**  
**van het agrarische bedrijfsgebouw aan de Huijgevoort ong. te Oost West en Middelbeers**

**I. TITELBLAD****Projectgegevens**

Adres : Huijgevoort ong.  
Postcode en plaats : 5091SB Oost West en Middelbeers  
Projectnummer : 2020-094 Versie (1)  
Project datum : 6 april 2020  
Geldig tot : 17 april 2023

- het agrarische bedrijfsgebouw

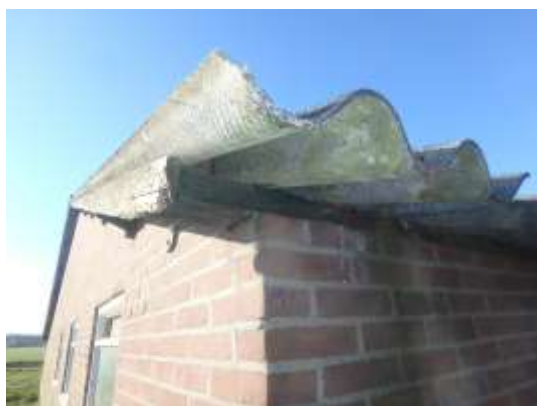
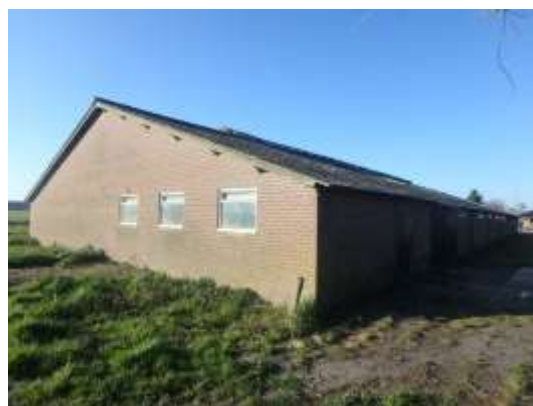
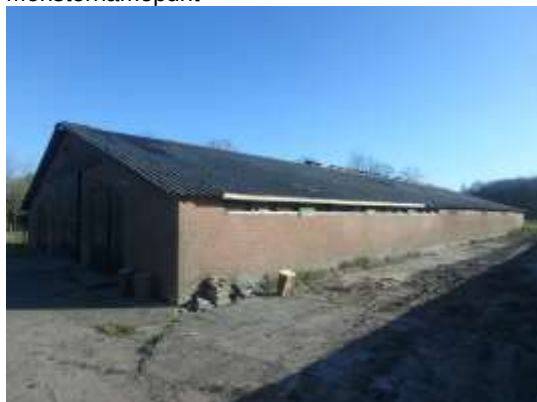
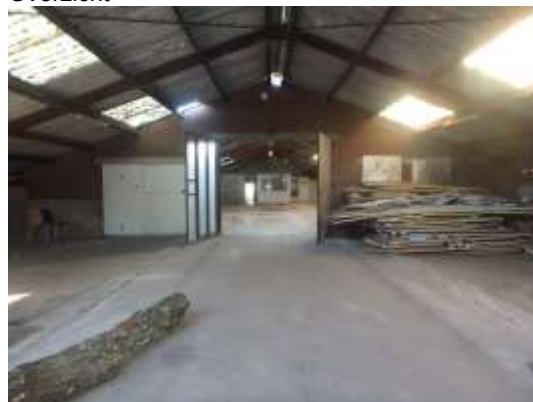
**Toepassing B1: golfplaten met vormstukken**

| <b>Locatie</b> | Op het dak van de stal | <b>Monstercode</b> | M1 |
| <b>Asbesthoudend</b> | ja | <b>Asbestsoort</b> | chrysotiel |
| <b>Analysecertificaat</b> | STL.166973 | <b>Percentage</b> | 10-15% |
| <b>Hechtgebondenheid</b> | hechtgebonden | <b>Beschadiging</b> | ernstig |
| <b>Graad van verwerking</b> | ernstig | <b>Risicoklasse</b> | 2 buitensanering |
| <b>Hoeveelheid</b> | 800 m <sup>2</sup> | <b>Bevestiging</b> | geschroefd |

Monsternamepunt

| <b>Opmerkingen</b> | In de stal zijn geen restanten aangetroffen. |

| <b>Aanbevelingen</b> | Geen direct risico, bron verwijderen voorafgaand aan renovatie en/of sloop. |

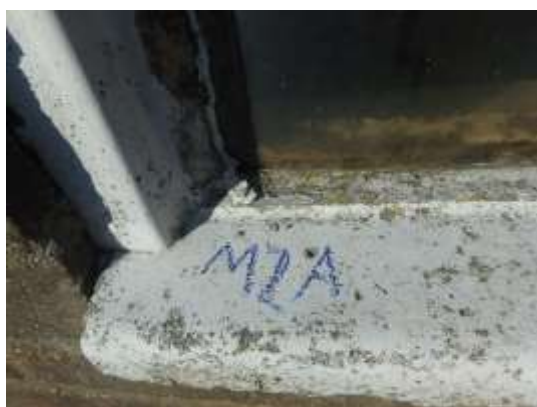
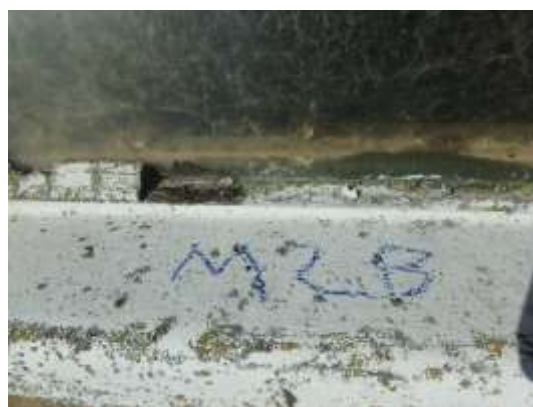
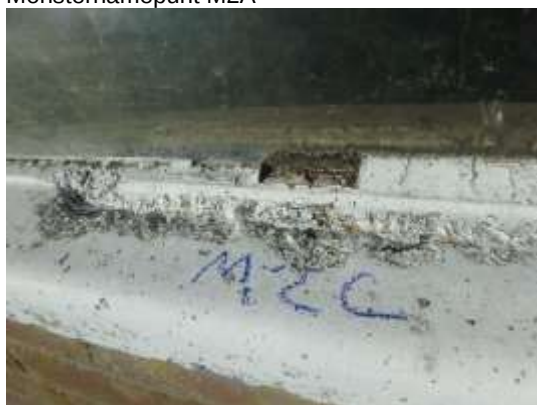
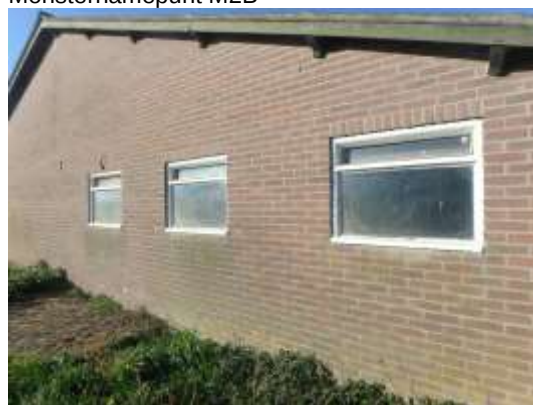
**Toepassing B2: stopverf**

| <b>Locatie</b> | In de ramen aan de noord-oostzijde van de stal | <b>Monstercode</b> | M2 |
| <b>Asbesthoudend</b> | nee | <b>Asbestsoort</b> | n.v.t |
| <b>Analysecertificaat</b> | STL.166973 | <b>Percentage</b> | < 0,1% |
| <b>Hechtgebondenheid</b> | hechtgebonden | <b>Beschadiging</b> | licht |
| <b>Graad van verwerking</b> | licht | <b>Risicoklasse</b> | n.v.t. |
| <b>Hoeveelheid</b> | 8,55 m <sup>1</sup> | <b>Bevestiging</b> | gekit |

Monsternamepunt M2A

Monsternamepunt M2B

Monsternamepunt M2C

| <b>Opmerkingen</b> | Er is een verzamelmonster genomen. |

| <b>Aanbevelingen</b> | Geen risico, niet asbesthoudend. |

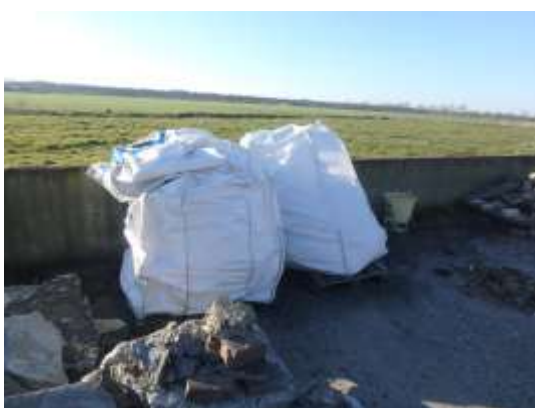
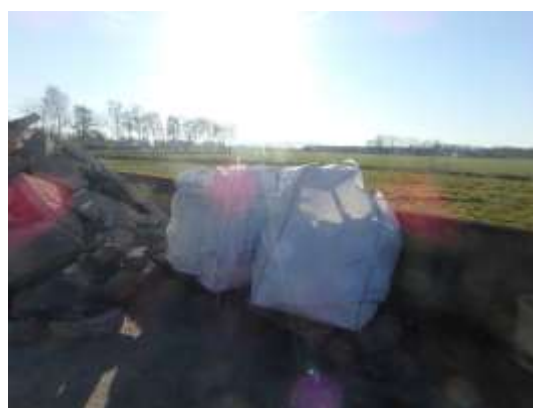
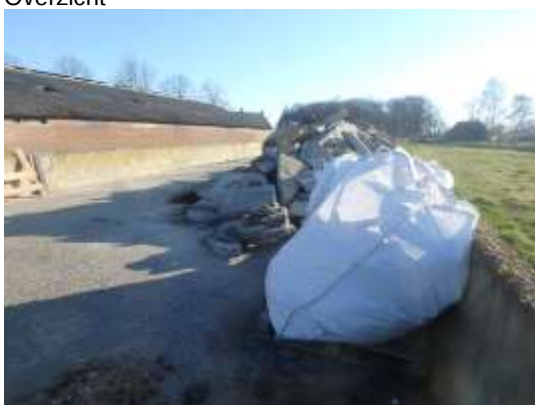
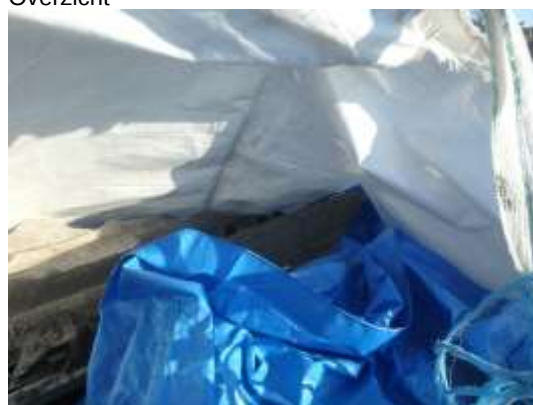
**Toepassing B3: golfplaten met vormstukken**

| <b>Locatie</b> | Stukken op het dak en in zakken naast de stal | <b>Monstercode</b> | M1 |
| <b>Asbesthoudend</b> | ja | <b>Asbestsoort</b> | chrysotiel |
| <b>Analysecertificaat</b> | STL.166973 | <b>Percentage</b> | 10-15% |
| <b>Hechtgebondenheid</b> | hechtgebonden | <b>Beschadiging</b> | ernstig |
| <b>Graad van verwerking</b> | ernstig | <b>Risicoklasse</b> | 2<br>buitensanering |
| <b>Hoeveelheid</b> | 2 m <sup>3</sup> | <b>Bevestiging</b> | los |

| <b>Aanbevelingen</b> | Verhoogd risico, verspreidingsgebied is vastgesteld, sanering dringend noodzakelijk. |

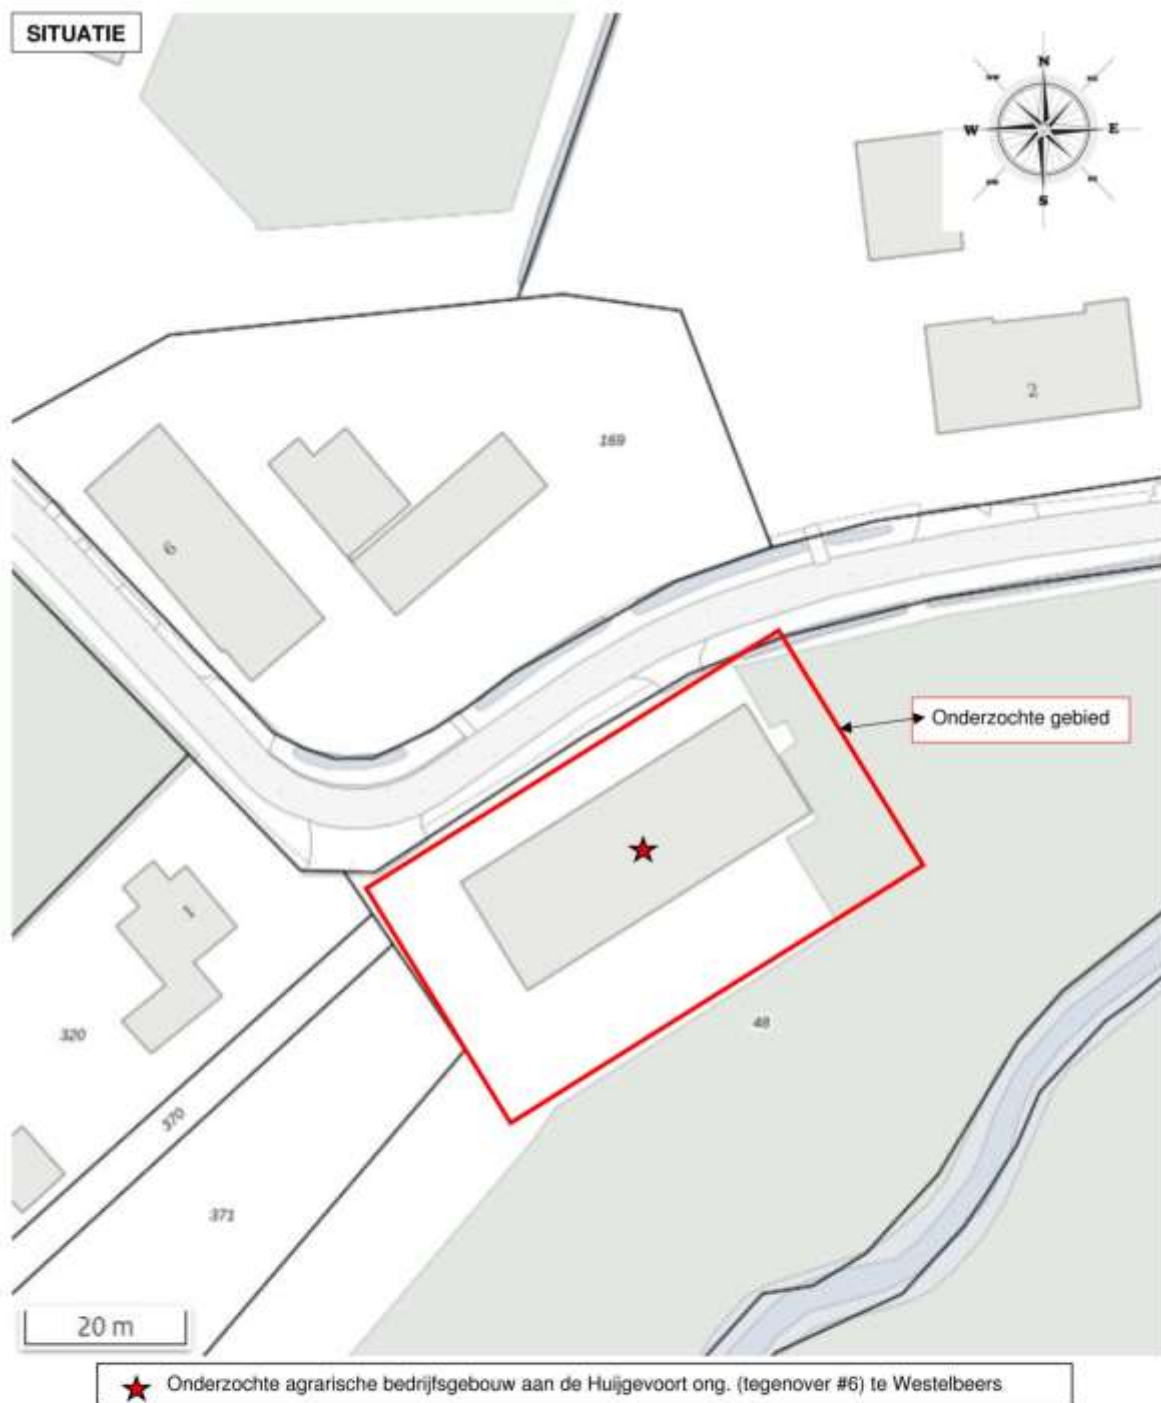
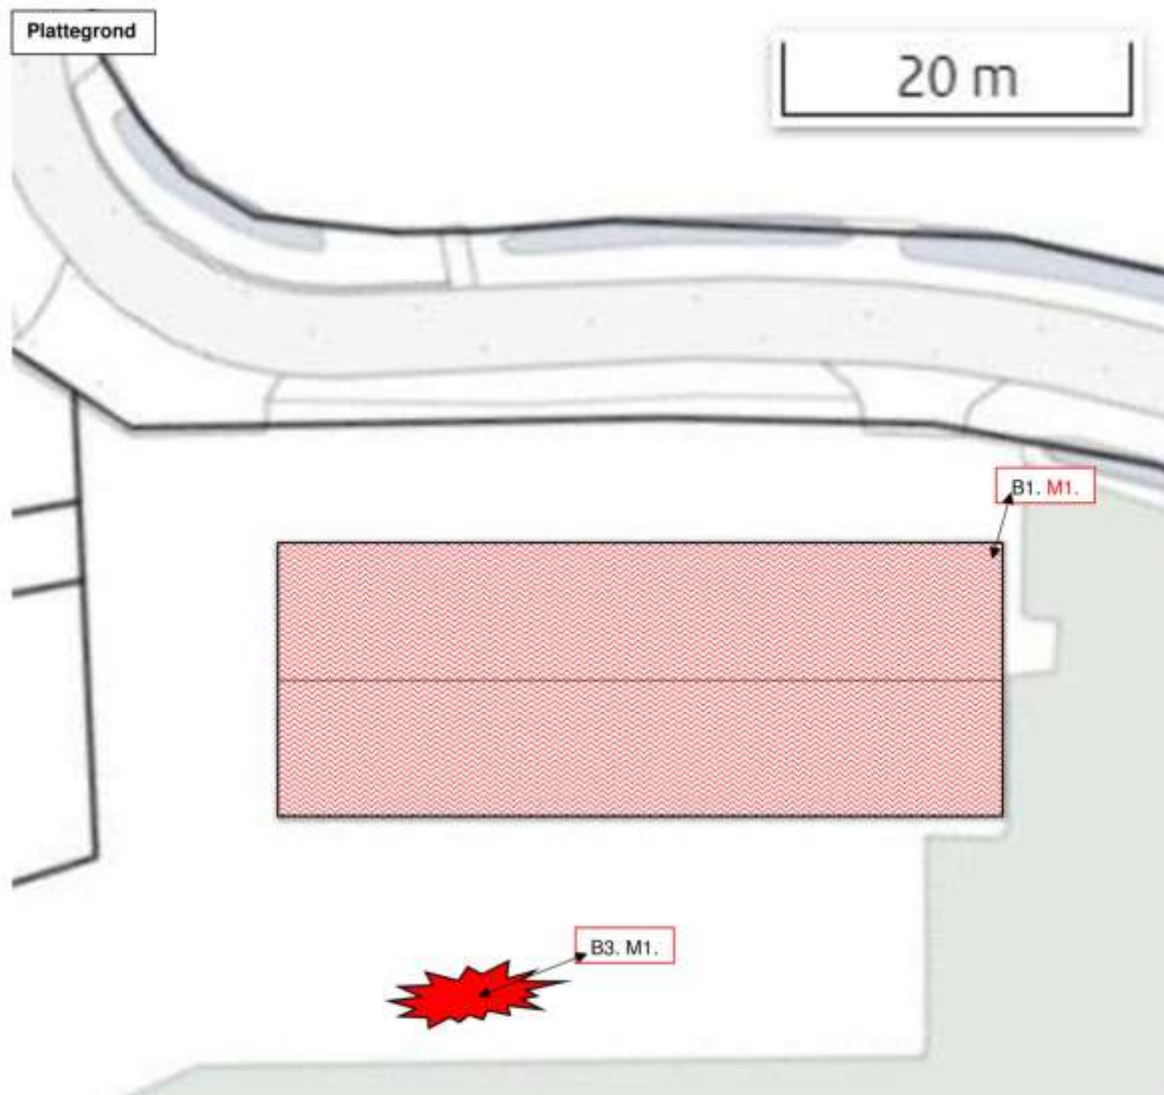
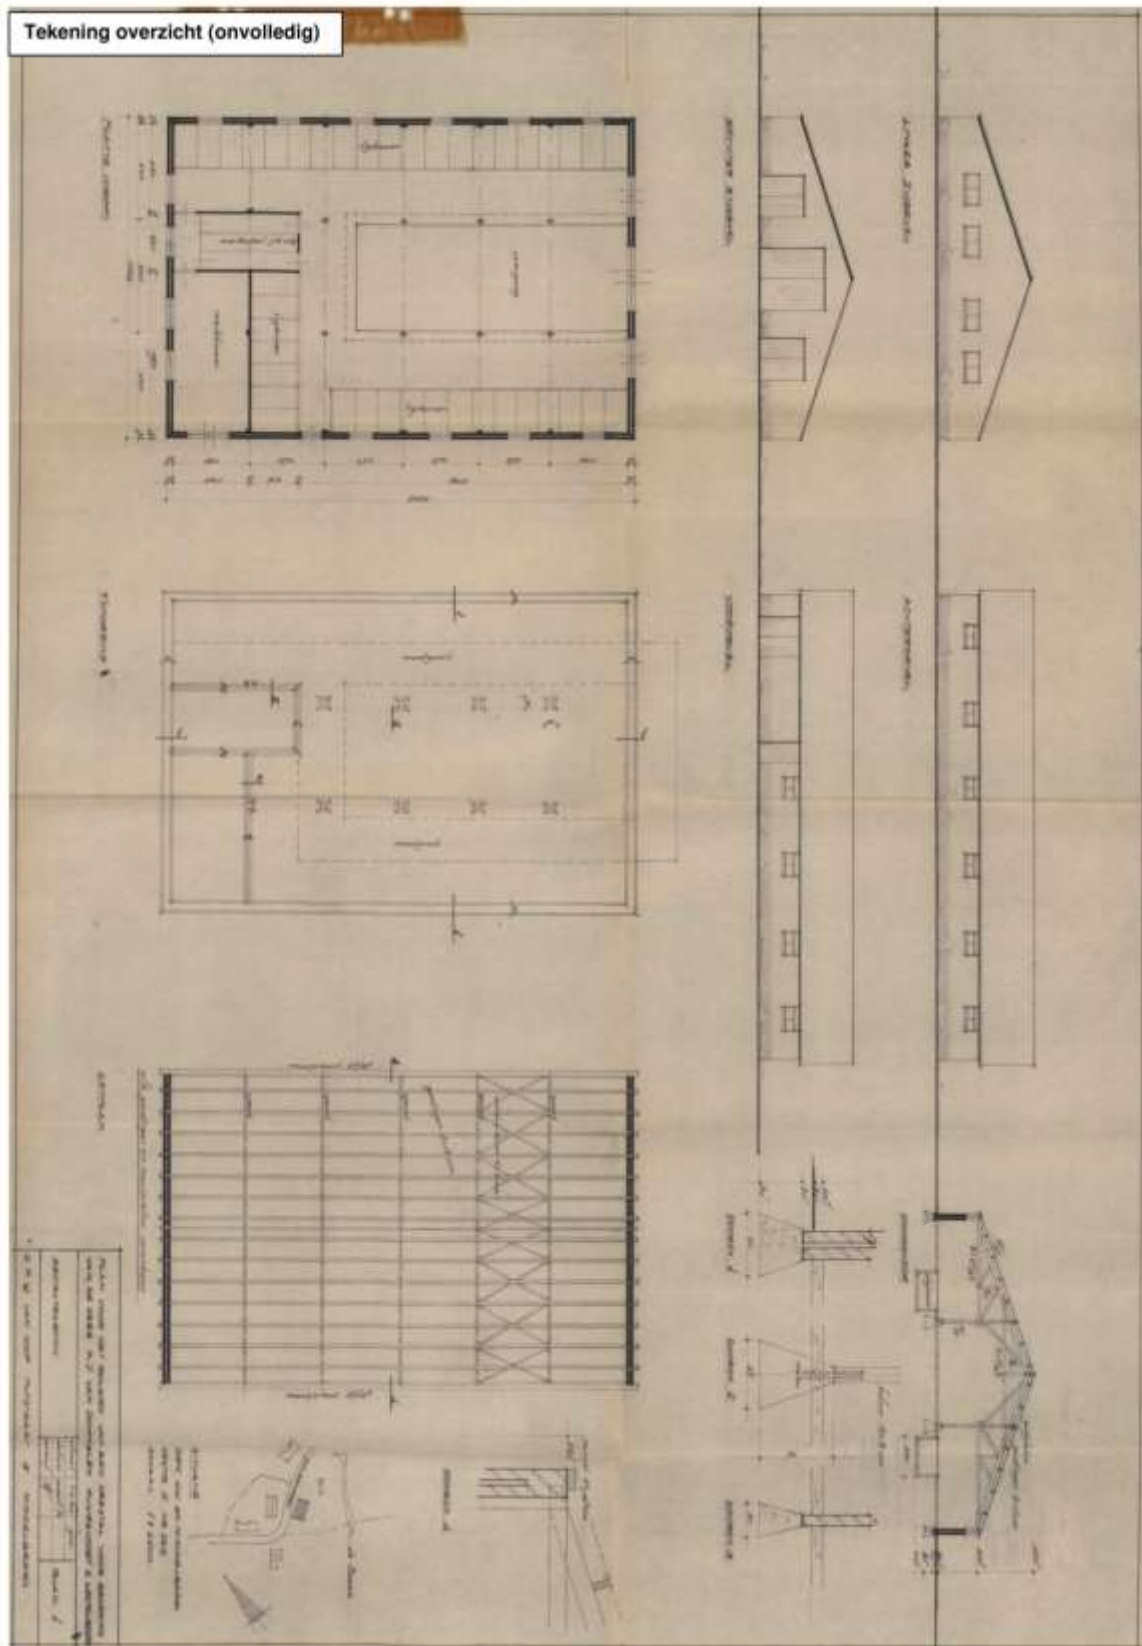
## 5.7 Bouwtekeningen, plattegronden en/of schetsen

De volledige aangegeven stal en het gebied daar rondom zijn onderzocht. Het onderzochte gebied en de aangetroffen asbesthoudende toepassingen staan op tekening aangegeven.

Indien er tijdens het onderzoek asbesthoudende, asbestverdachte of asbestgelijkende toepassingen zijn aangetroffen worden deze in de navolgende bronbladen gedetailleerd beschreven. De bronbladen omschrijven alle aangetroffen asbestverdachte en asbesthoudende materialen, toepassingen apparatuur en componenten. De bemonsterde materialen welke na analyse geen asbest blijken te bevatten zijn eveneens in de bronbladen opgenomen. Het betreft asbestvrije materialen welke grote visuele overeenkomsten tonen met asbesthoudende materialen en toepassingen waarvan bekend is dat deze asbest kunnen bevatten. De bronnummers komen overeen met de bronnummers in bijlage 5.7.
