**RAPPORT**  
**Verkennd bodemonderzoek**  
**Eindhovensedijk (ong.) te Oirschot**

Aeres Milieu projectnummer AM19083

In opdracht van Van Wanrooij Projectontwikkeling BV heeft Aeres Milieu een verkennend bodemonderzoek uitgevoerd op de locatie:

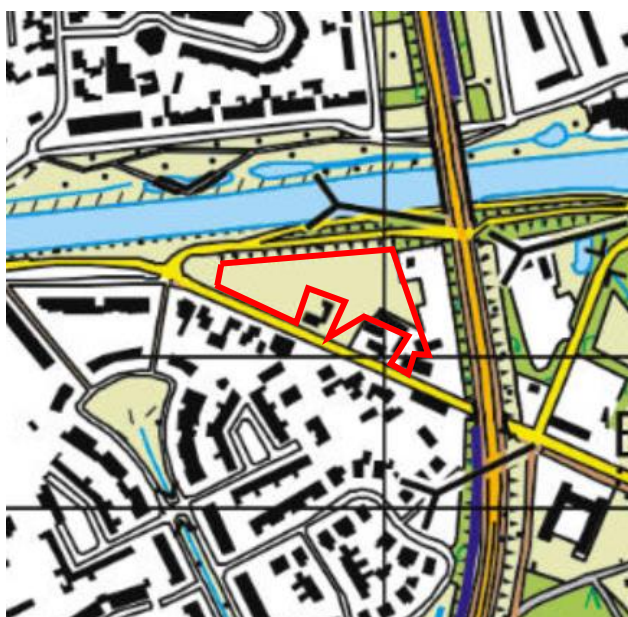
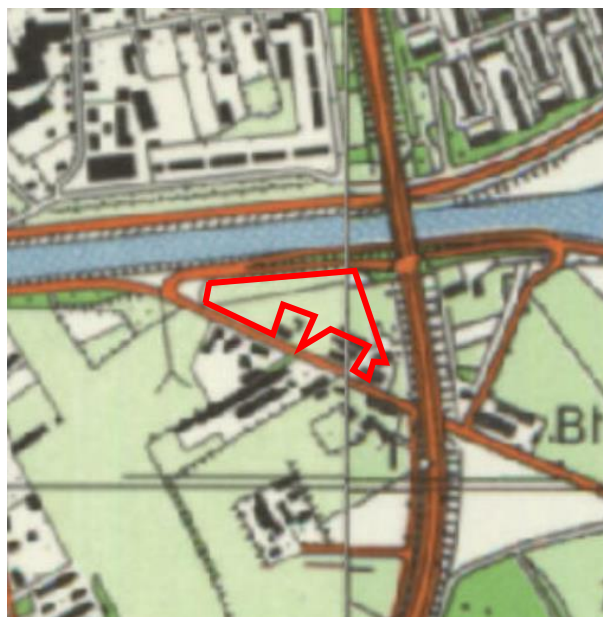
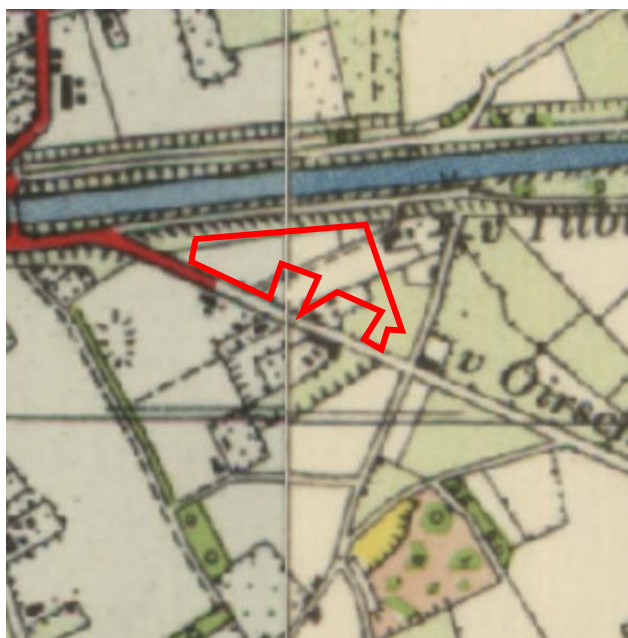
Afbeelding 2: geraadpleegde historische kaarten (Bron kaarten: topotijdreis.nl)

Uit kaartmateriaal van de geraadpleegde historische kaarten is af te leiden dat de onderzoekslocatie omstreeks 1925 in gebruik was als agrarisch bouwland en werd doorkruist door een (zand)pad. Het nabijgelegen Wilhelminakanaal is eind twintiger jaren van de vorige eeuw aangelegd. Op de latere kaart blijkt dat de onderzoekslocatie verder altijd in gebruik is geweest als agrarisch bouwland. Op de kaart uit 1990 is te zien dat de bebouwing langs de Eindhovensedijk is toegenomen. De onderzoekslocatie is nog steeds grotendeels in gebruik als agrarisch bouwland. Op de kaart uit 2018 is de meest actuele situatie zichtbaar.

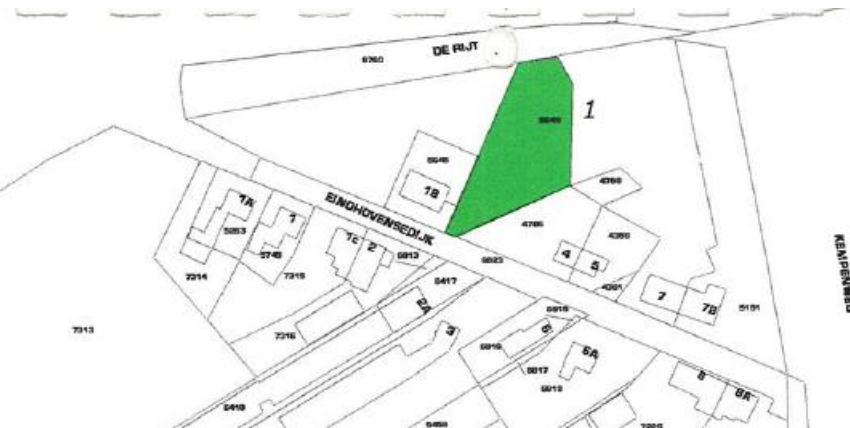
| Bodemonderzoek | Bijzonderheden |
|---|---|
| <p>Bodemonderzoek Eindhovensedijk (Milieudienst Eindhoven, dossiernummer 15.12, 1989 – 1990)</p> | <p>Dit onderzoek is uitgevoerd binnen de grenzen van de huidige onderzoekslocatie (zie deelgebied 1 op afbeelding 3). Het betreft geen onderzoek dat is uitgevoerd conform de toenmalige NVN richtlijnen. Verdere informatie omtrent dit onderzoek ontbreekt.</p> <p>Afbeelding 3: begrenzing onderzoeksgebied (bron: SRE rapport 92465)</p> |
