Motivering herbouw details gemaal Gewande | Ontwerp | 3 mei 2019 **Lab32 architecten**

# Toelichting

## CULTUURHISTORISCHE RAPPORTAGE INZAKE VOORMALIG STOOMGEMAAL VAN DE POLDER HET LAAG HEMAAL NABIJ GEWANDE

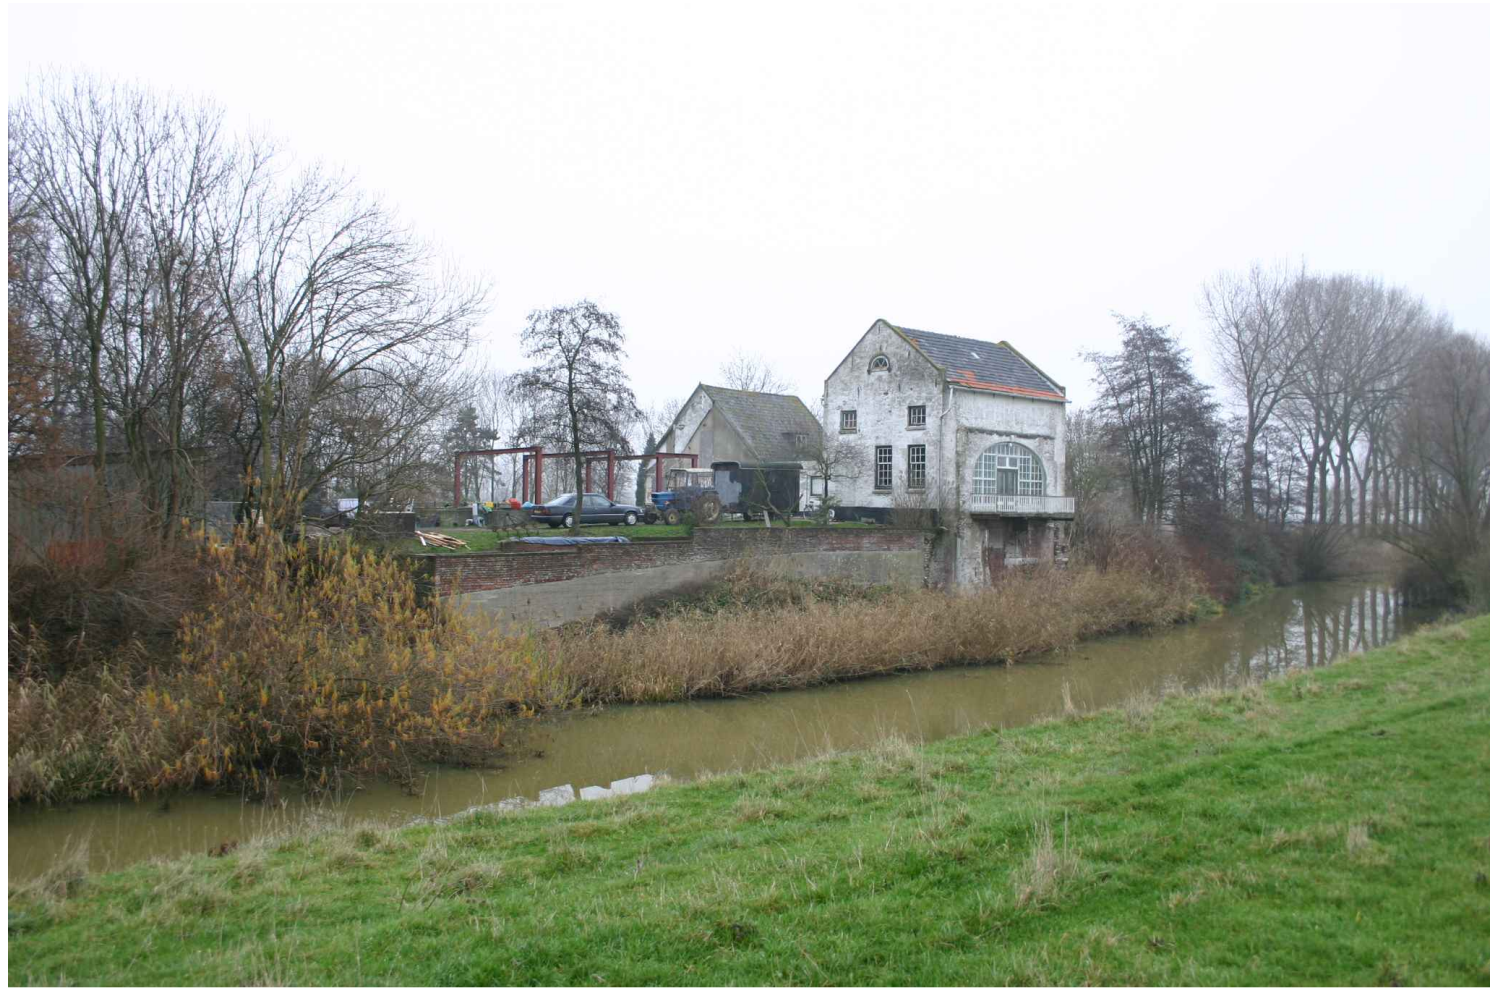
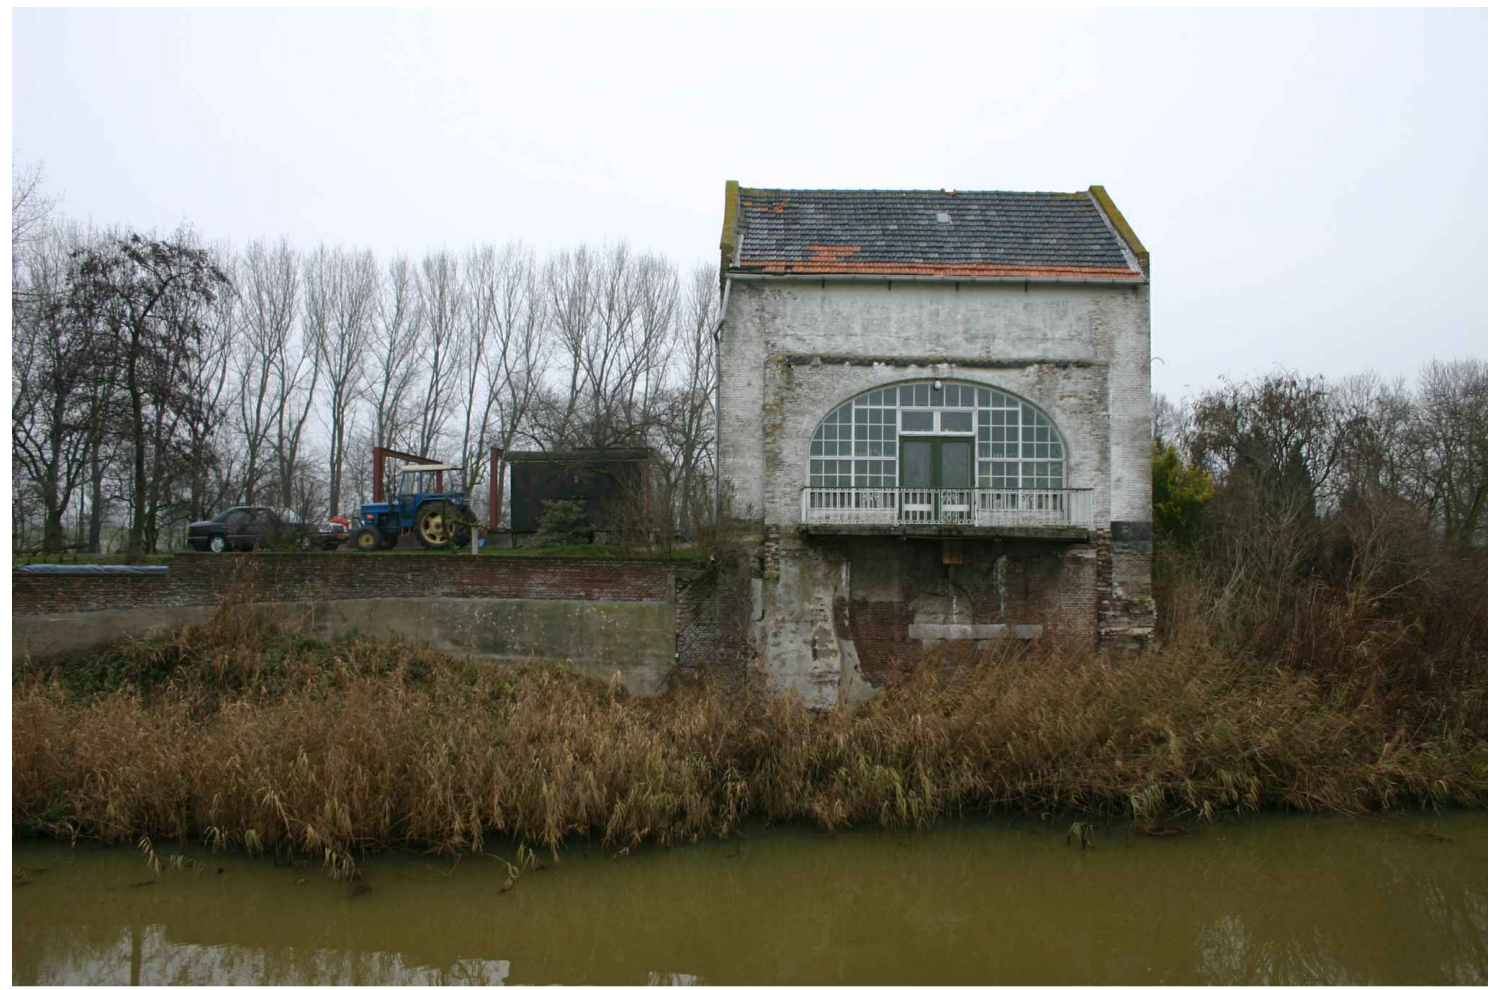
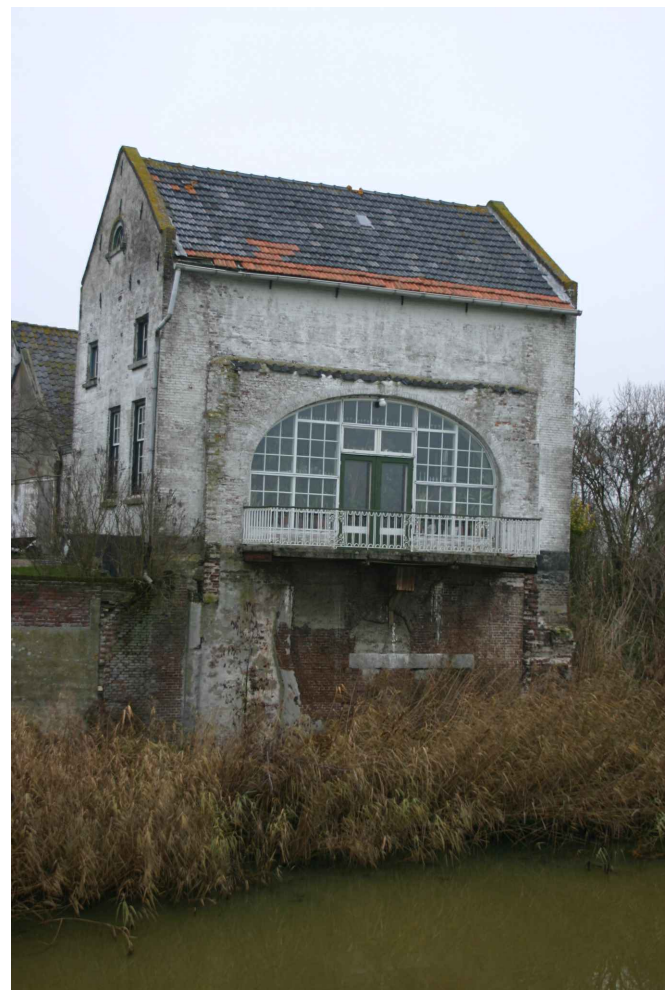
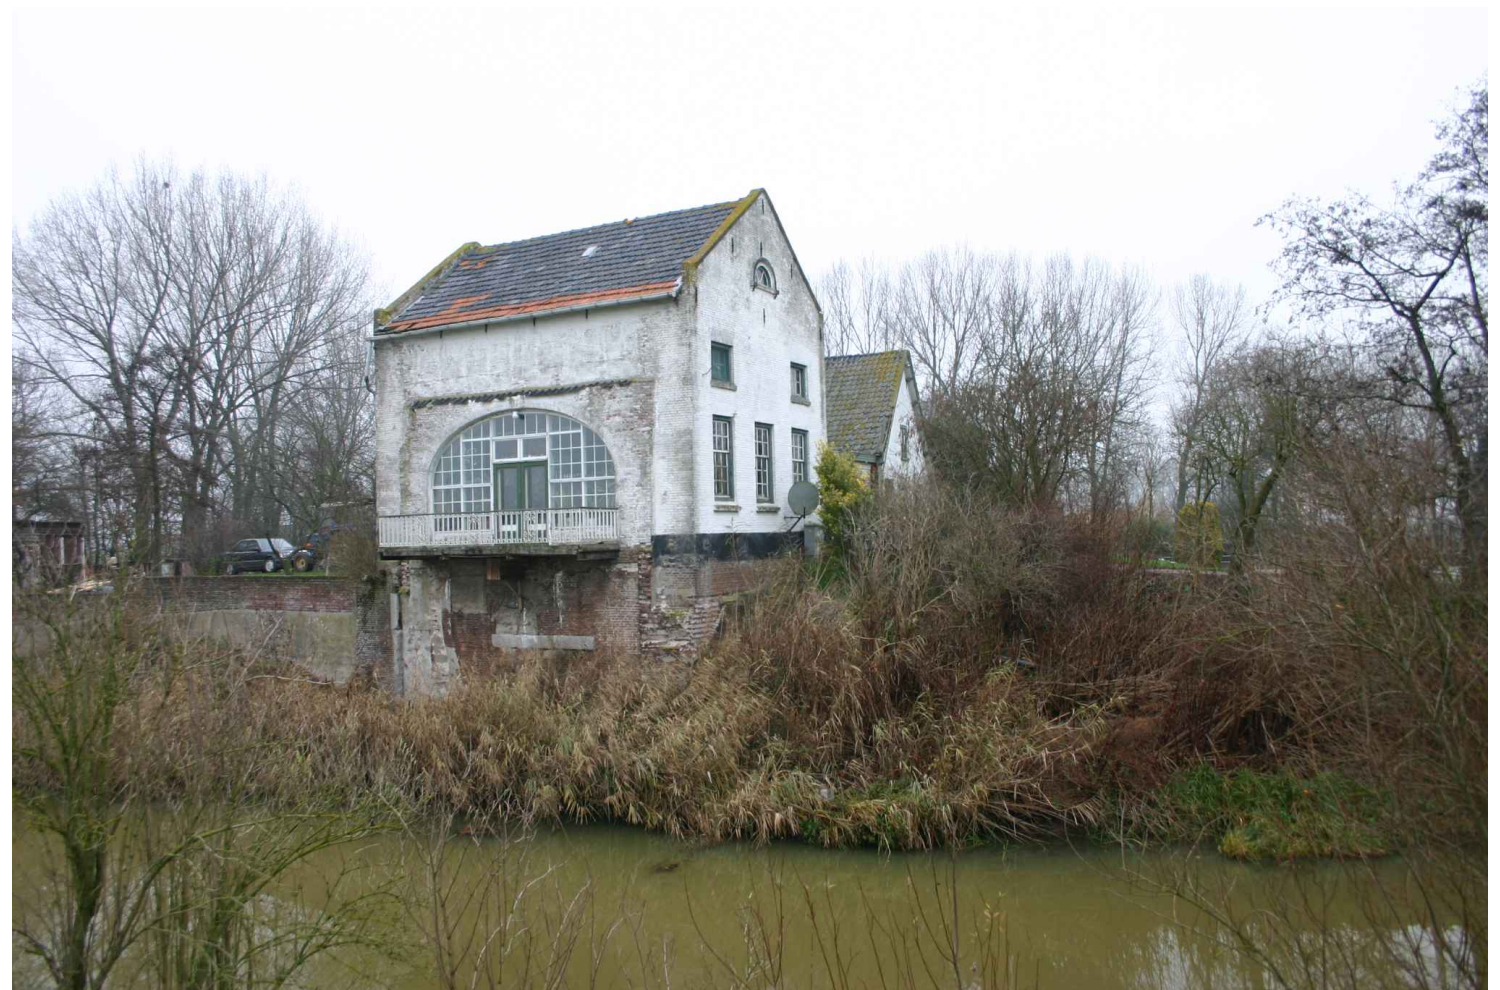
**Foto's situatie 1980**

Vanuit cultuurhistorisch oogpunt is naar mijn mening vooral het voormalige bedrijfsgebouw interessant, samen met de situering pal langs de Roode Wetering. Dankzij de foto's uit de periode ca 1975-2000 en de door de heer Van de Veerdonk ter beschikking gestelde bouwtekeningen van 1992 moet het in zijn uiterlijke verschijningsvorm opnieuw op te bouwen zijn. Na grondig onderzoek in diverse archieven en collecties heb ook ik helaas geen bouwtekeningen, foto's of andere afbeeldingen gevonden van het gemaal uit de tijd dat het nog functioneerde als stoom- en als dieselgemaal, wel een kadastrale plattegrond van circa 1883 (*zie bijlage*). Dus moet mijns inziens een cultuurhistorisch verantwoorde reconstructie gebaseerd worden op de verschijningsvorm van omstreeks 1980. Een belangrijk detail is zeker de huidige buitenmuur onder het boograam met de sporen van het waterrad.

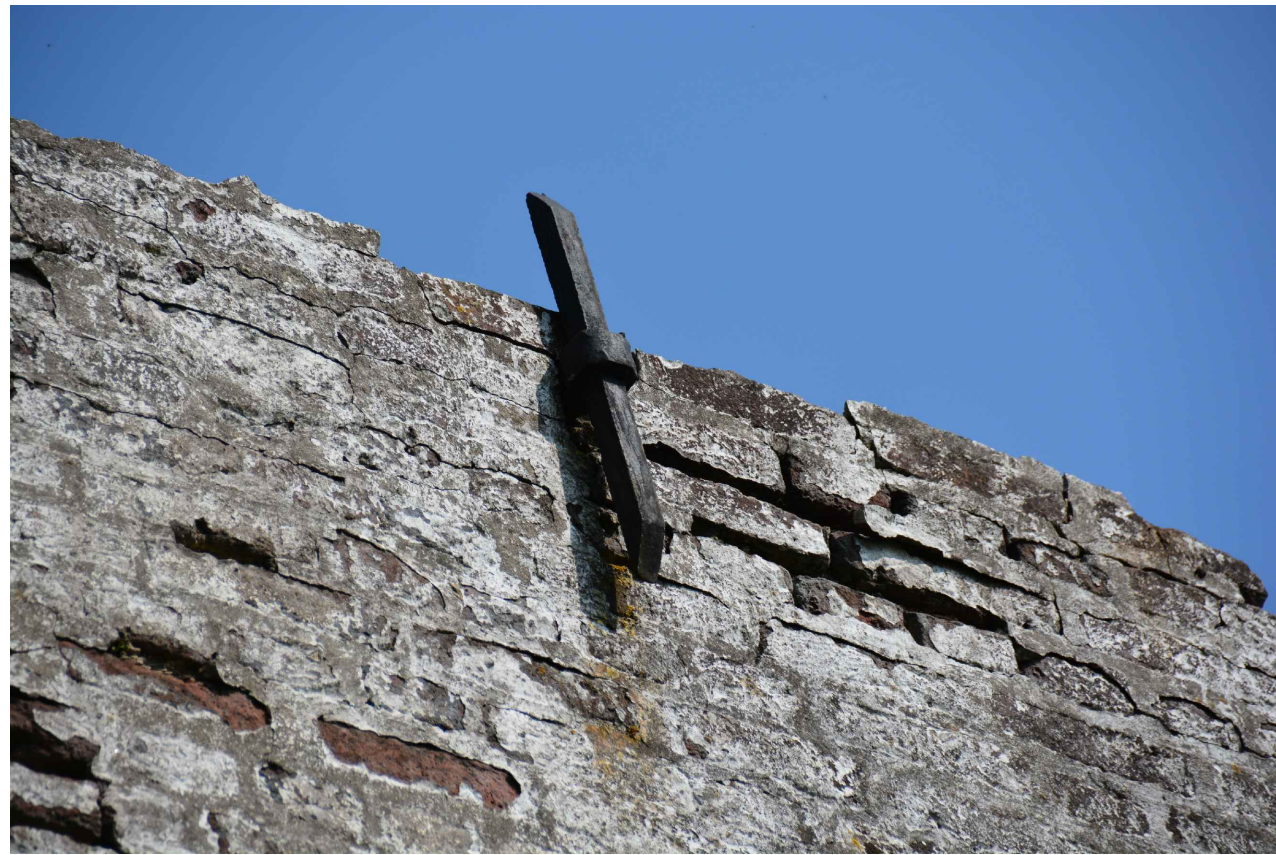
**Oostgevel details**

**Gewelankers zwart terugplaatsen**

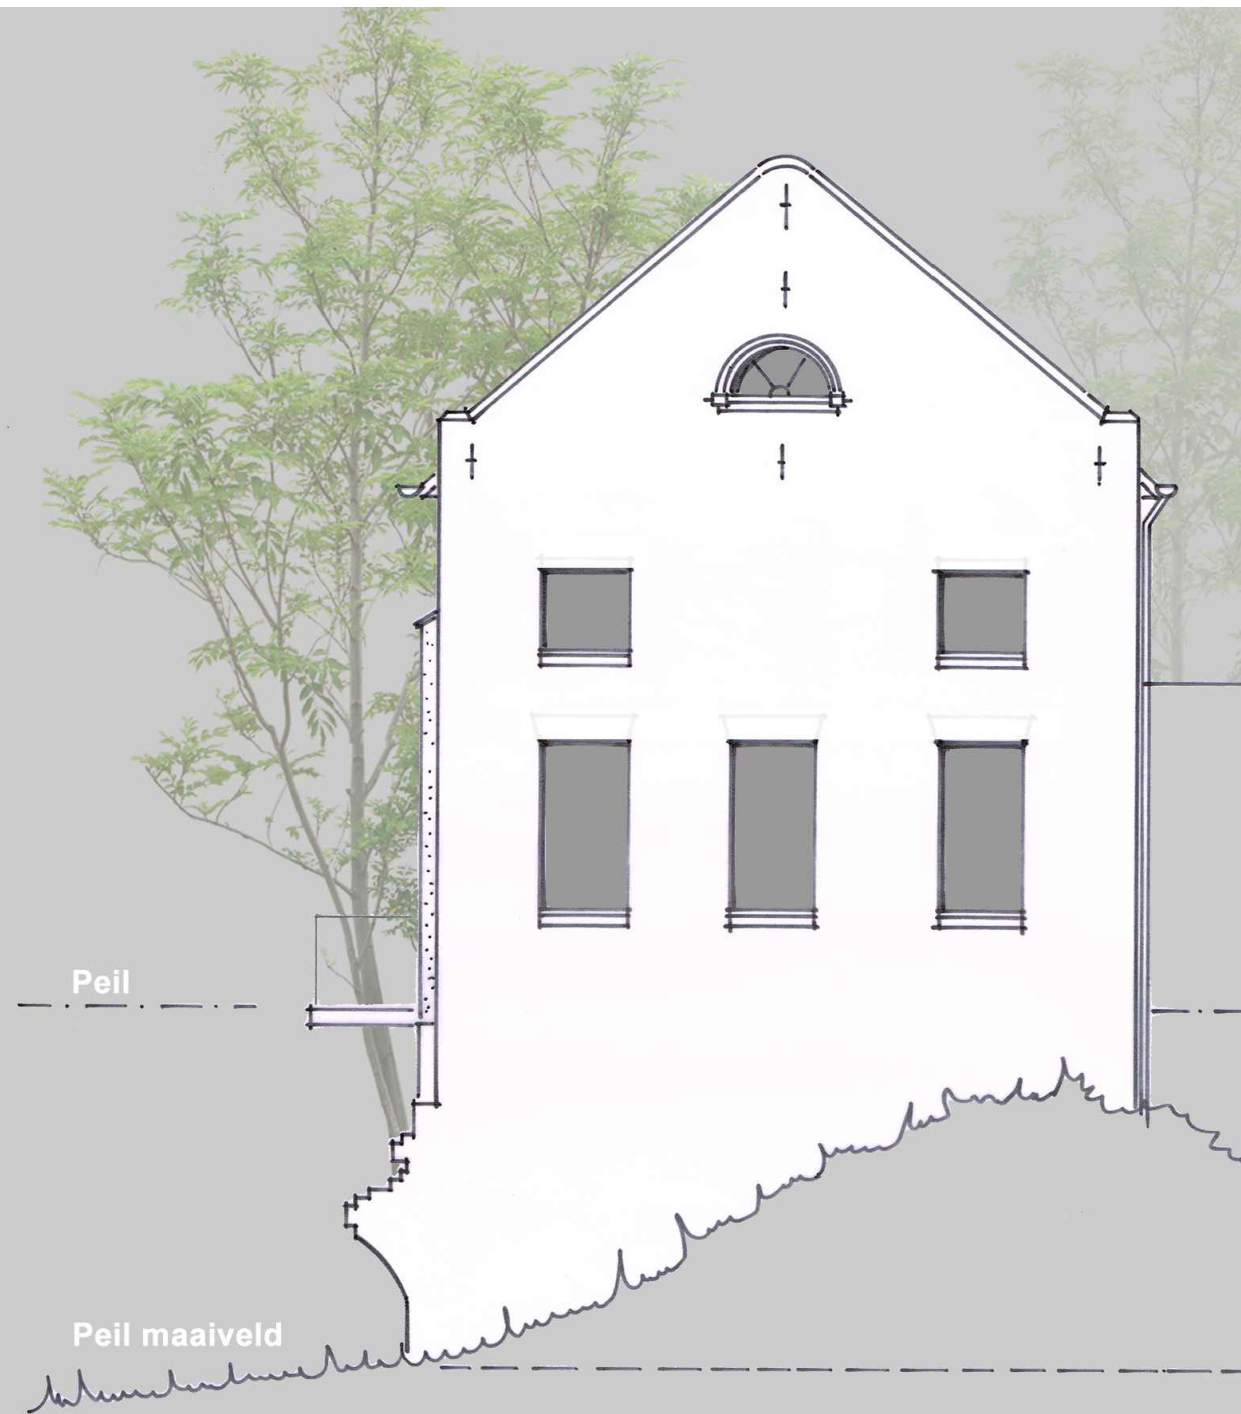
**Oostgevel**

**Kopgevel afgedekt met afdekkap**

**Gevelankers zwart terugplaatsen conform bestaand**

**Ornament rondom "zolderraam" terugplaatsen**

**Zinken bakgoot met zinken hwas**

**Metselwerk als bestaand in kruisverband en wit gekeimd  
Halfsteens rollaag recht**

**Anderhalfsteens rollaag**

**Aluminium kozijnen zwart**

**Halfsteens dorpelstenen rollaag**

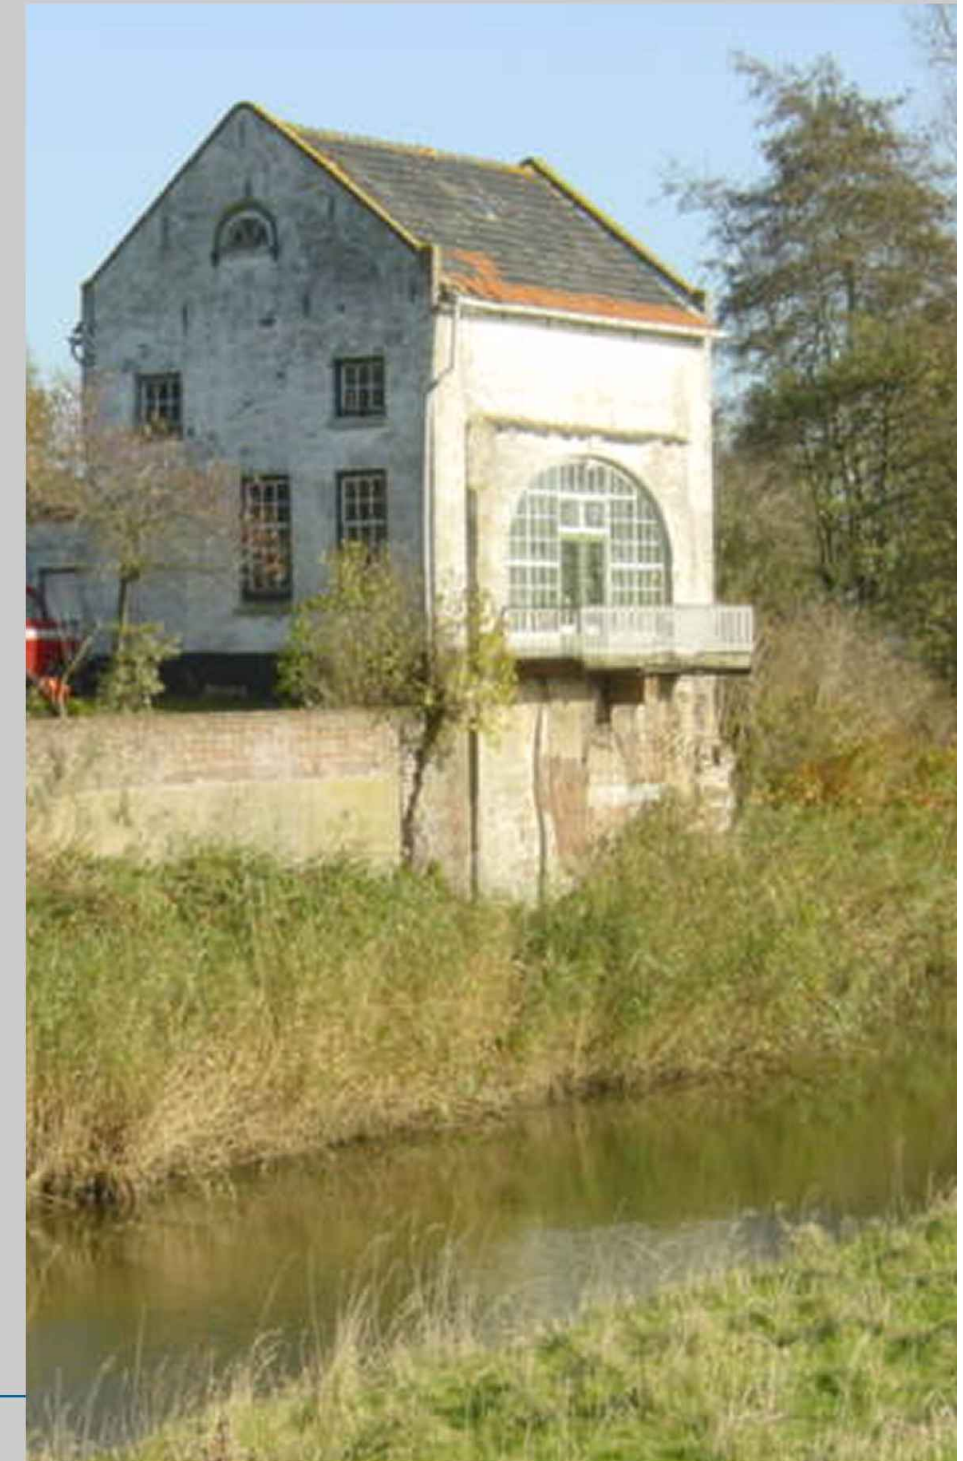
**Bestaand**

**Westgevel details**

**Kopgevel afgedekt met afdekkap**

**Gevelankers zwart terugplaatsen conform bestaand**

**Ornament rondom "zolderraam" terugplaatsen**

**Zinken bakgoot met zinken hwas**

**Metselwerk als bestaand in kruisverband en wit gekeimd  
Halfsteens rollaag recht**

**Anderhalfsteens rollaag**

**Aluminium kozijnen zwart**

**Halfsteens dorpelstenen rollaag**

**Prefab beton balkon, rondom afgezet met hardglazen doorvalbeveiliging**

**Keermuur verhoogd tot peil van het gemaal**

**Westgevel**

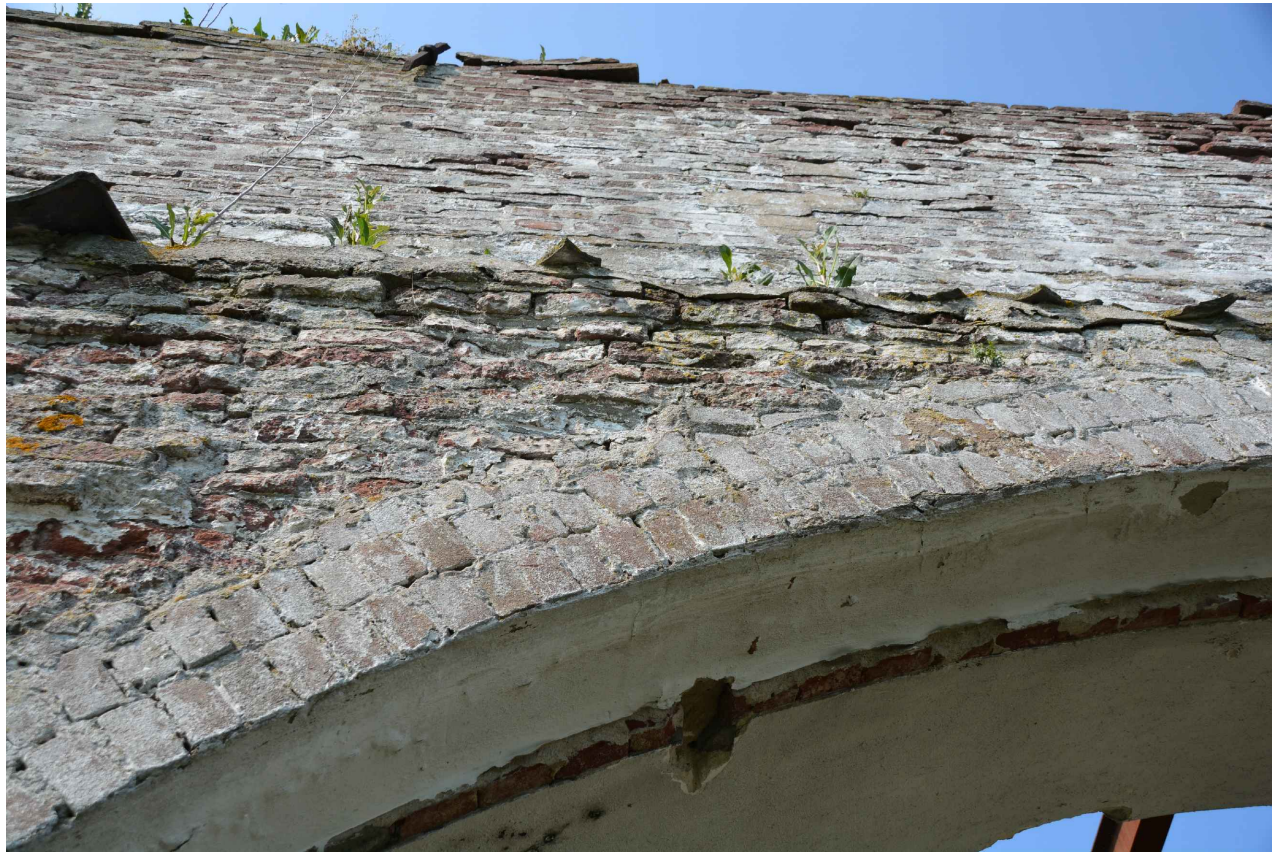
**Rollaag boograam zuidgevel**

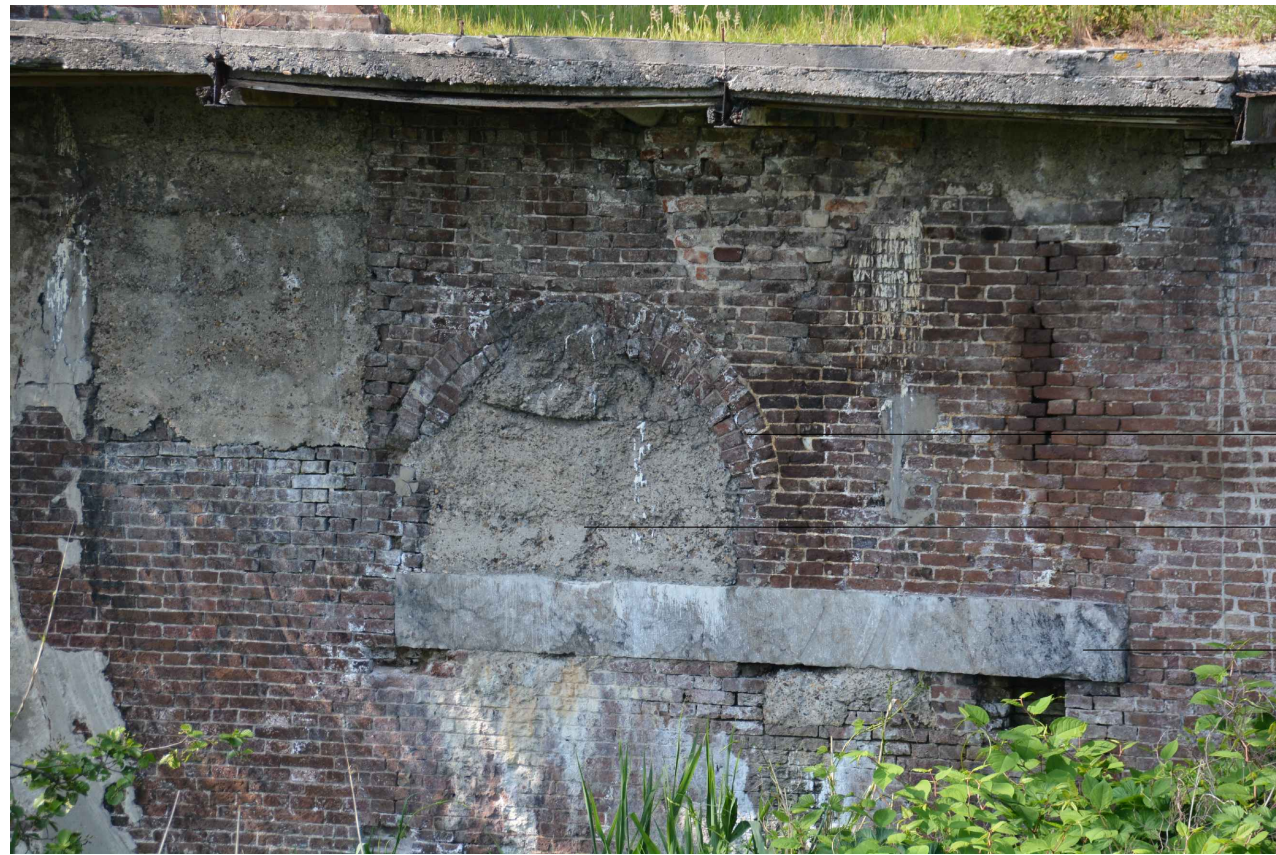
**Rollaag rondom as gat waterrad terugplaatsen**

**As gat waterrad dichtzetten met cementwerk**

**Natuursteen blok terugplaatsen**

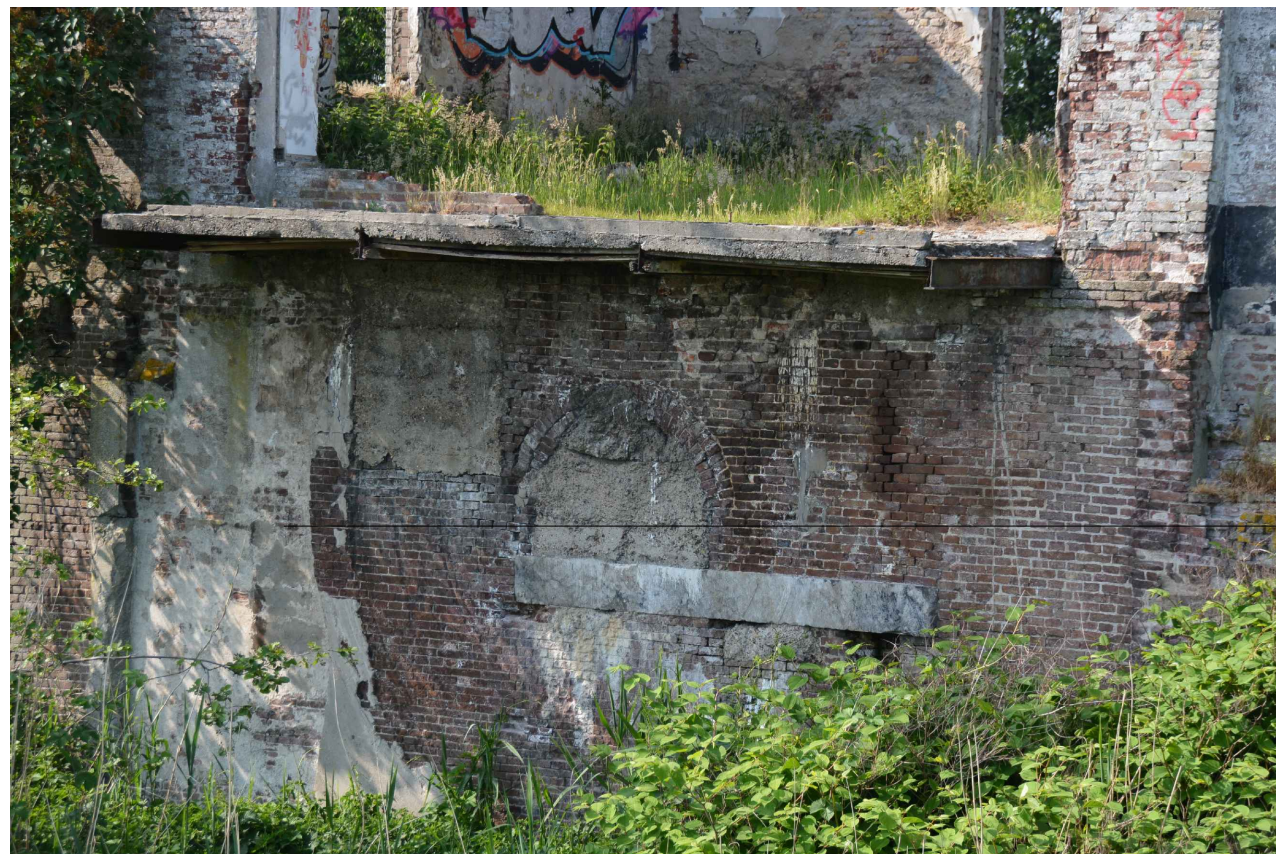
**Cementwerk terugplaatsen met duidelijke vorm van sporen oorspronkelijk waterrad**
