# BESTEMMINGSPLAN

## Elst 10 - Geffen

# BOUWKUNDIGE VERKENNING MET WAARDESTELLING

## Boerderij aan De Elst te Geffen

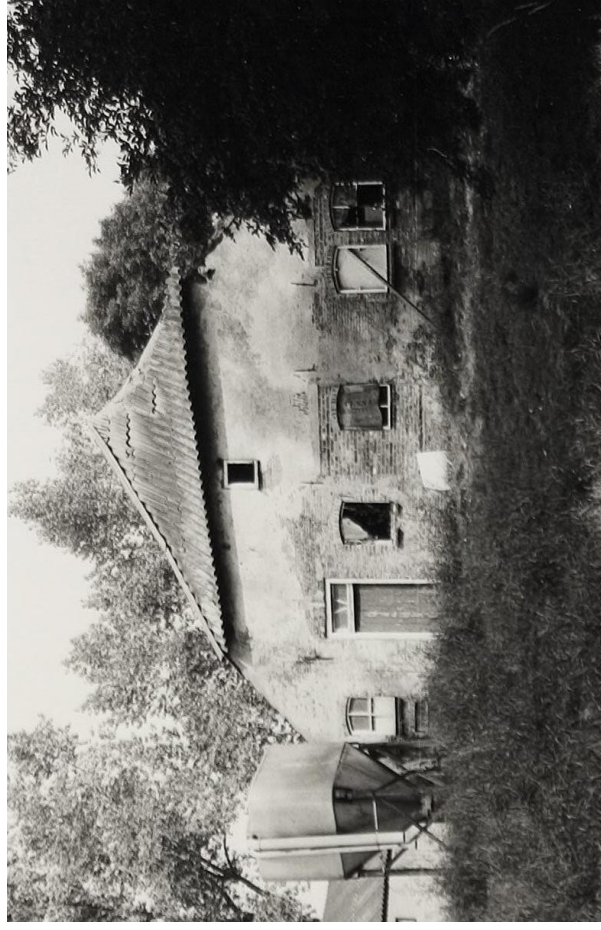
De zuidgevel gezien op een foto uit 1983. Het wolfseind was ook aan deze zijde bedekt met golfplaten. De bovenzijde van de gevel was bepleisterd. BHIC PNB001022257.

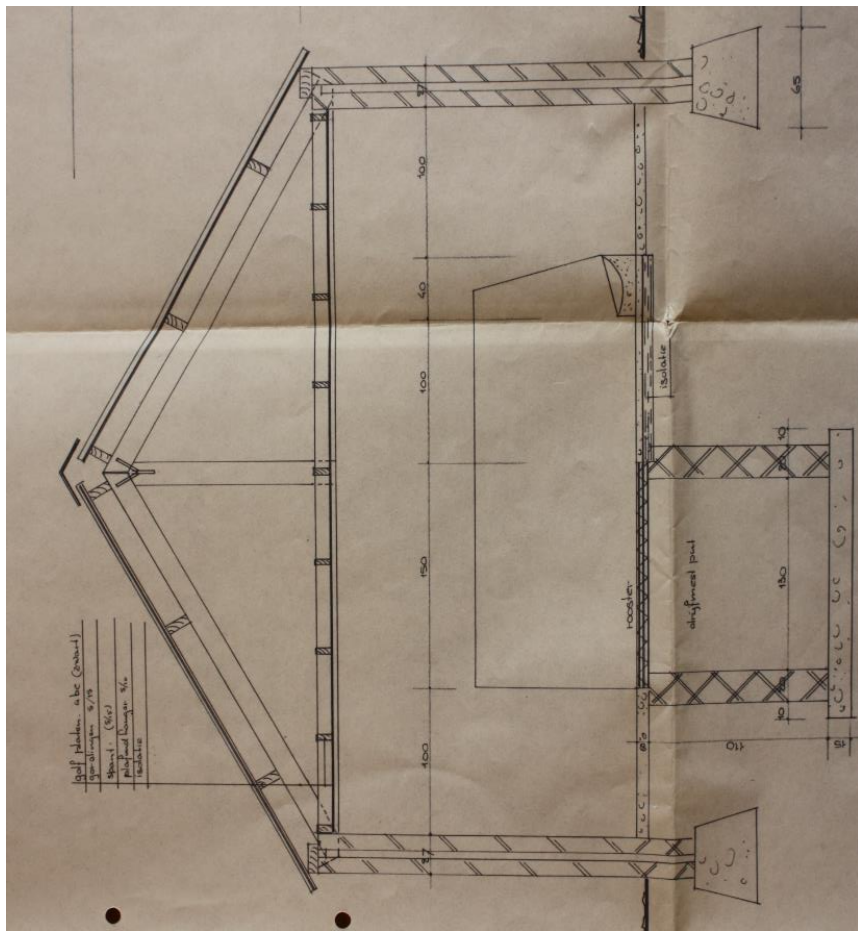
Doorsnede over de nieuwe zeugstal uit 1976 met zicht op de kapconstructie. BHIC Bouwvergunningen gemeente Oss nr. 2164.

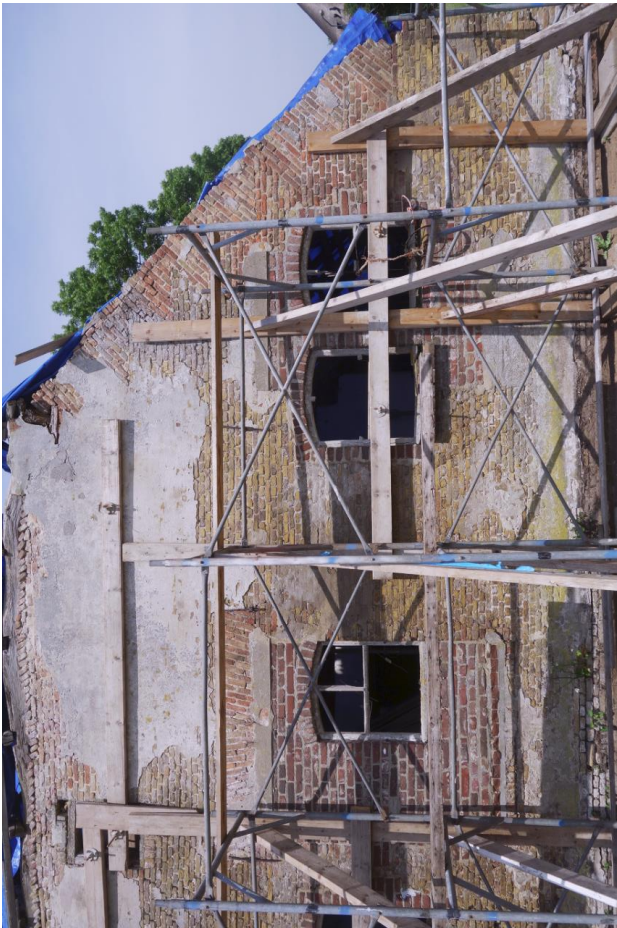
Zicht op de zuidgevel met het vlechtwerk aan de rechterzijde van de foto, ter hoogte van de daklijn.

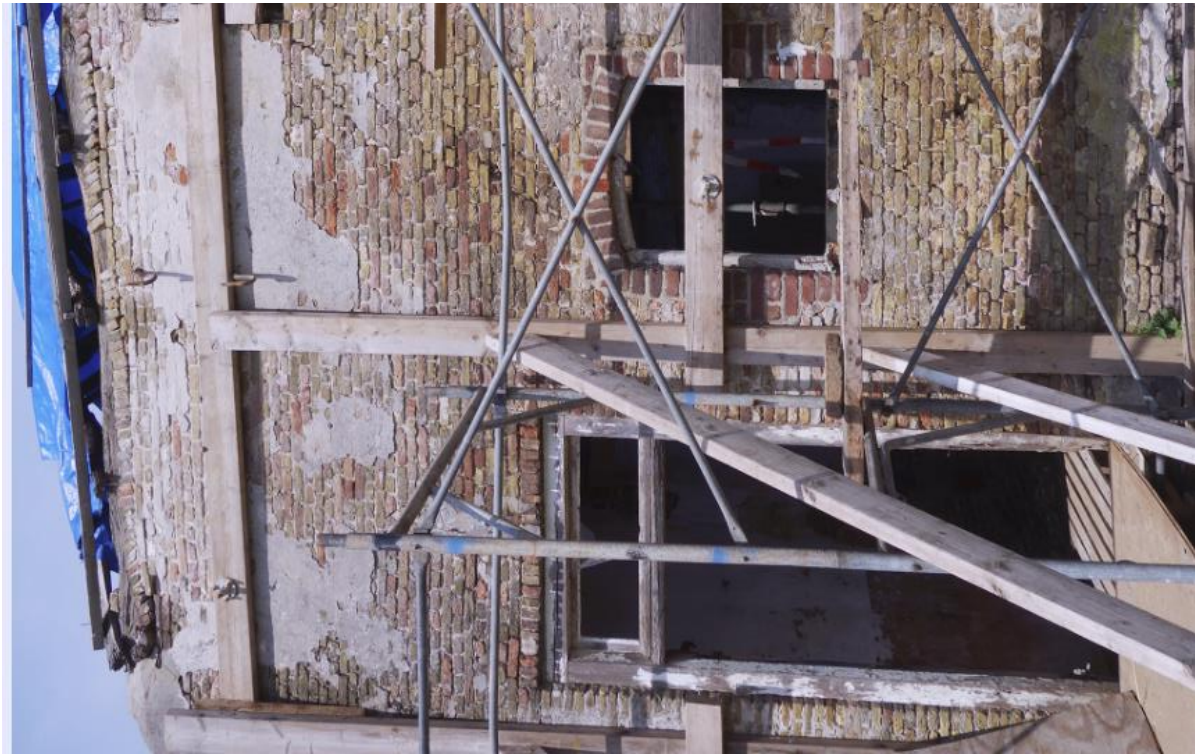
De doorgang in de zuidgevel behoort tot de oorspronkelijke opzet van de gevel maar bevat thans een veel jonger, vlak kozijn.

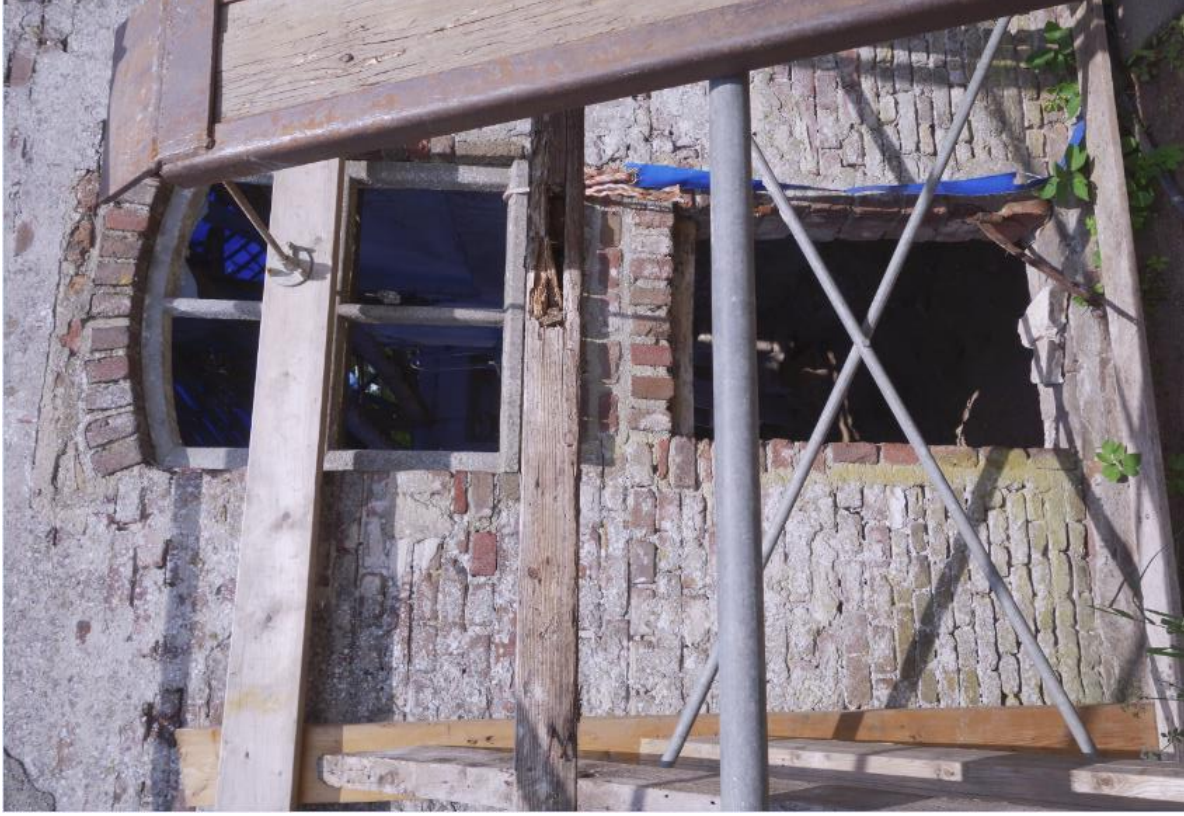
**Detail van de voormalige keldertoegang en een betonnen 4-ruits raam in de zuidgevel uit de periode van na 1961.**

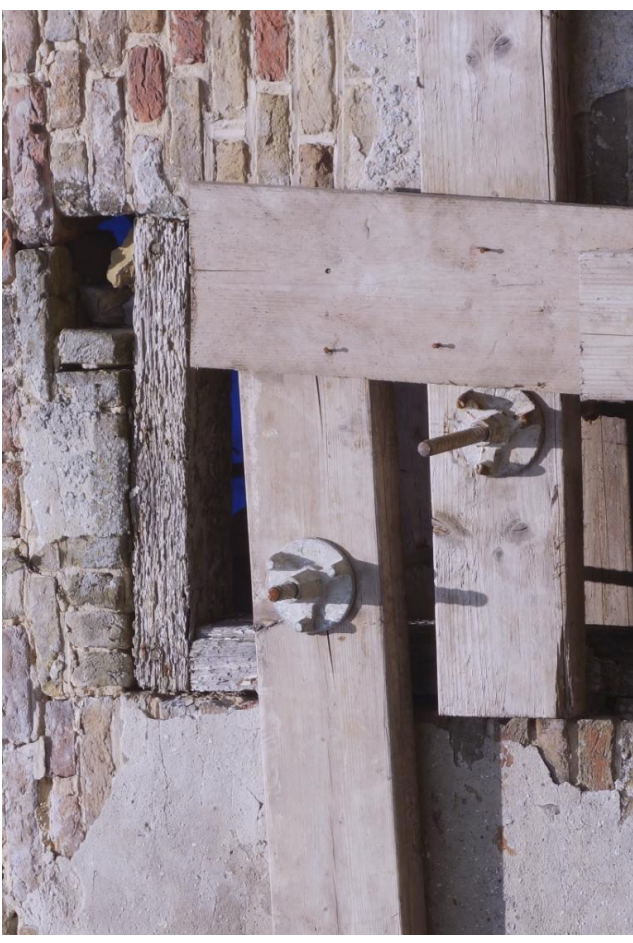
**Detail van het oorspronkelijke eikenhouten zoldervenster in het bovendeel van de zuidgevel.**

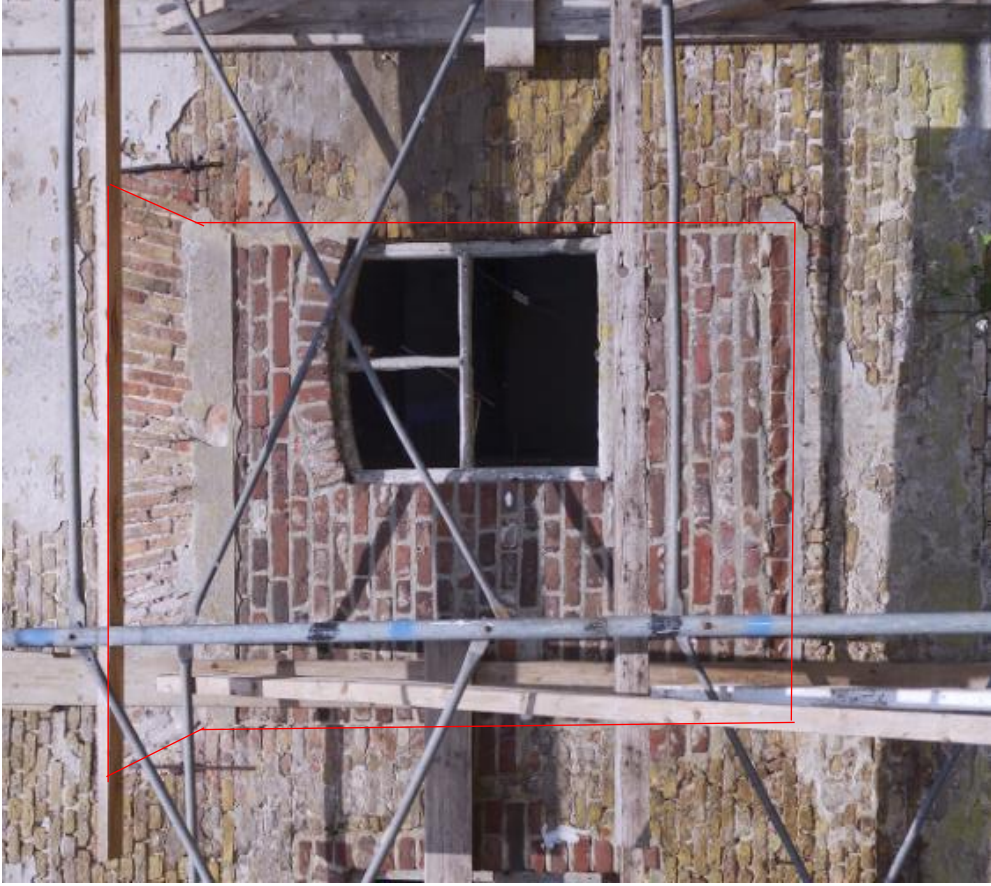
Detail van het oorspronkelijke dichtgezette venster centraal in de zuidgevel.

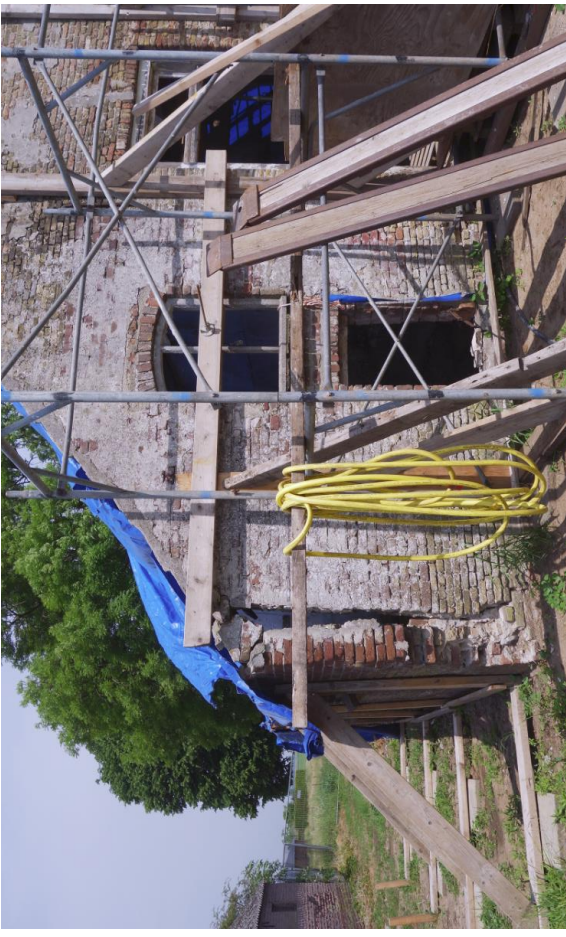
De aansluiting van de zuidgevel met de westgevel is los gescheurd.

De westgevel is, door de druk naar buiten, geheel losgekomen van de kopgevel. In de brede scheur met de kopgevel is te zien dat de binnenzijde van de westmuur bestaat uit ijsselsteentjes. Het is niet ondenkbaar dat de voormalige kelder, die zich hier bevond, tegelijk met de versterking van de voorgevel in dezelfde steen is aangebracht. Toen de westgevel rond 1900 werd versterkt, heeft men waarschijnlijk, omwille van de homogeniteit, eenzelfde steen er voor gezet. Aan de steensoort onder de daklijst is te zien dat de gevel in de loop der jaren een drietal lagen is verhoogd. De hoek tussen de voorgevel en lange zijgevel is altijd gebruikt om landbouwgerei te wetten. De slijpsporen zijn duidelijk aanwezig.

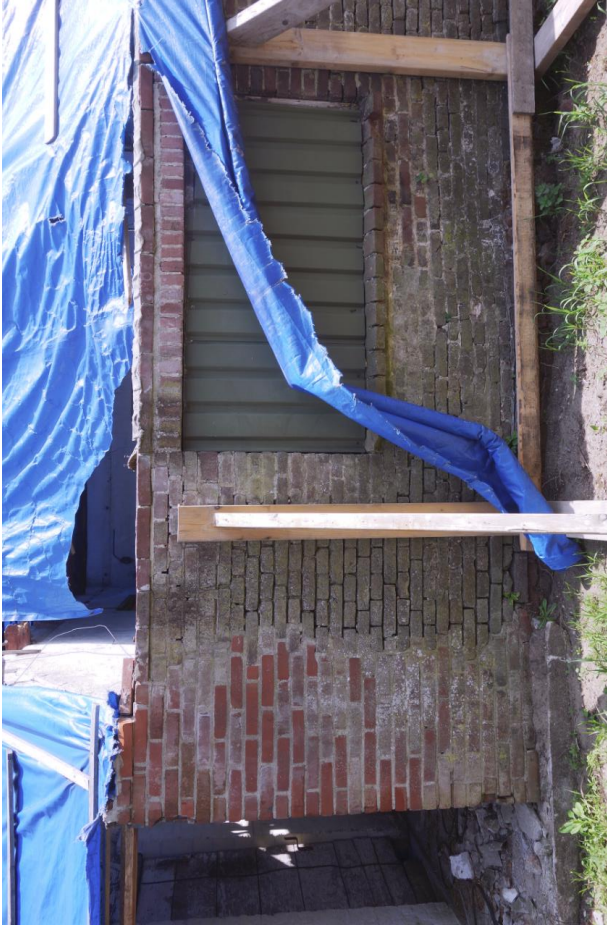
De overgang van het oudere muurwerk rechts, met het jongere muurwerk links in de westgevel.

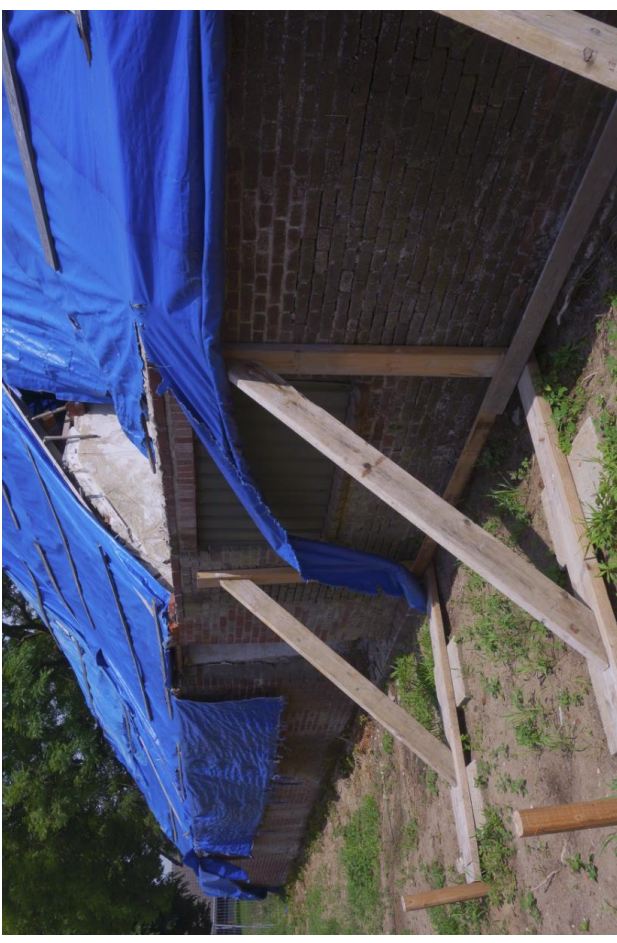
De westgevel ter hoogte van het bedrijfsgedeelte is van een jongere datum.

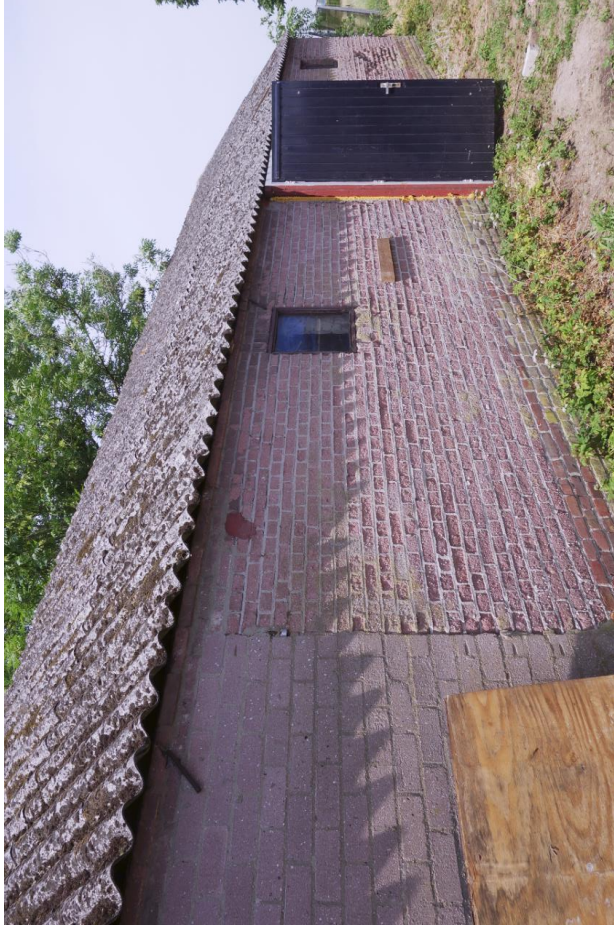
Detail van het muurwerk in de oostgevel, bestaande uit cementstenen (rechts) en betonstenen (links), gezien richting het noorden.

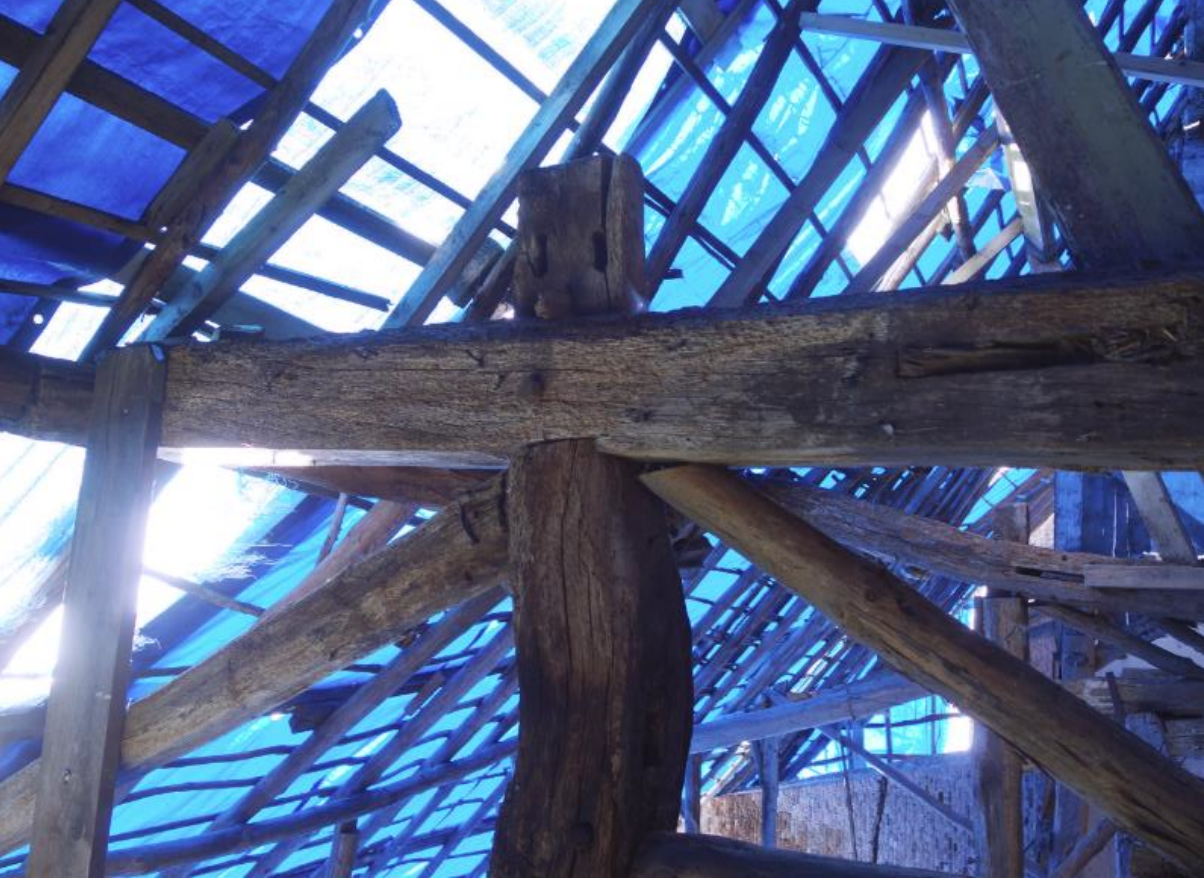
Detail van de westelijke gebintstijl met ankerbalk van het derde gebint, gezien vanaf het zuiden.

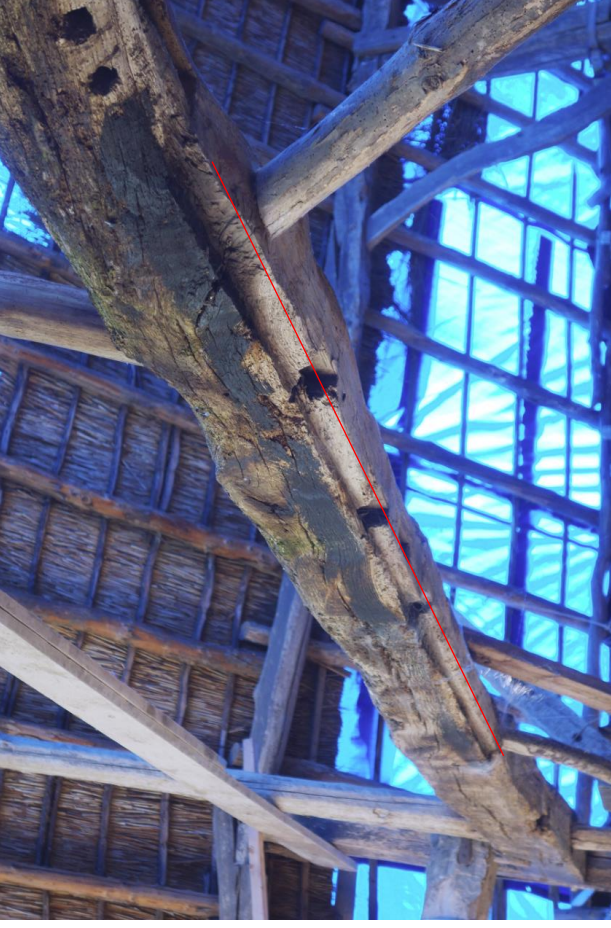
Detail van de ankerbalk van het meest noordelijke gebint, dat voorheen een strijkgebint was. Richting de straat is tussen de beide korseels nog een oude sponning zichtbaar, die behoort tot de positie van de eerste deeldeuren.

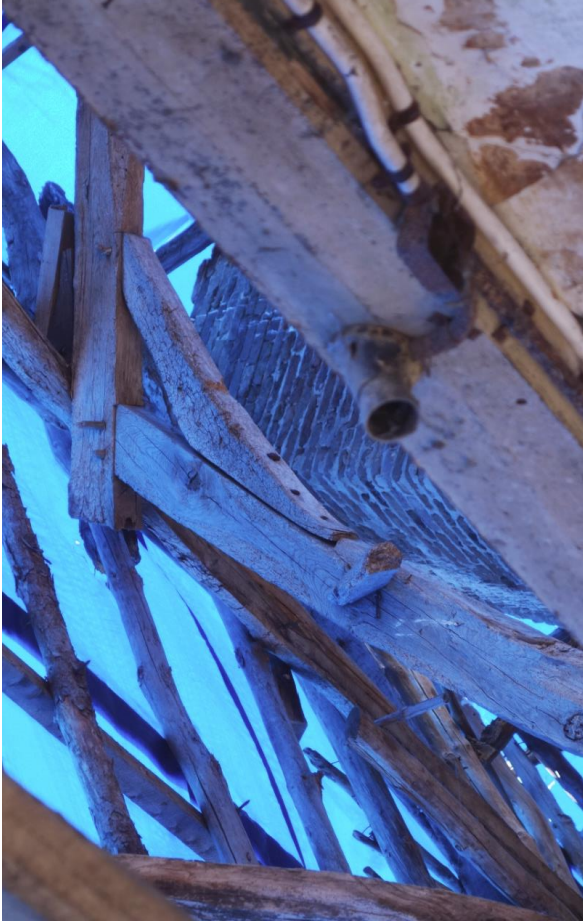
Zicht op het westelijke deel van het dekalkjuk boven het woongedeelte.

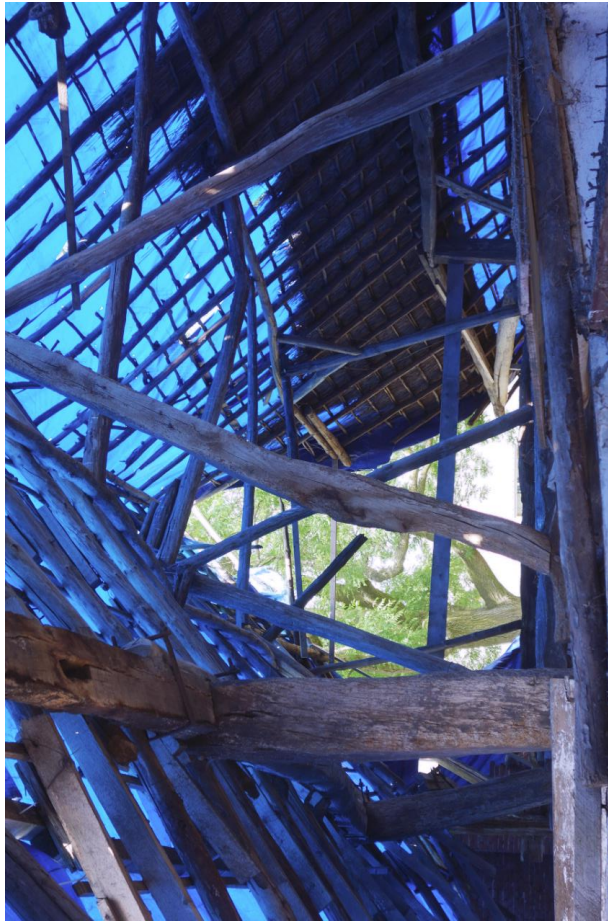
Boven het bedrijfs gedeelte zijn rondhouten A-spanten aangebracht.

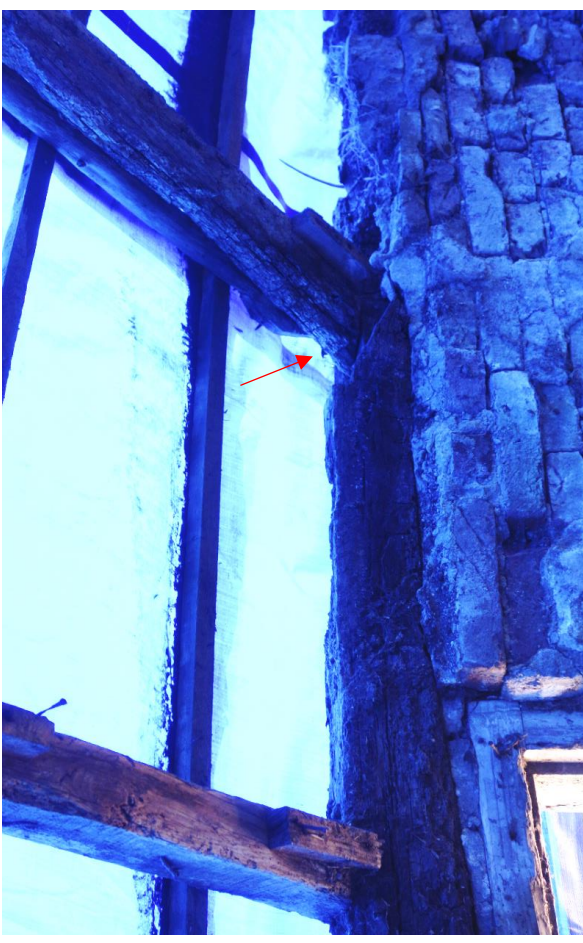
Detail van de aansluiting van de oorspronkelijke sporen ter hoogte van de muurplaat middels een ijzeren nagel (rode pijl).

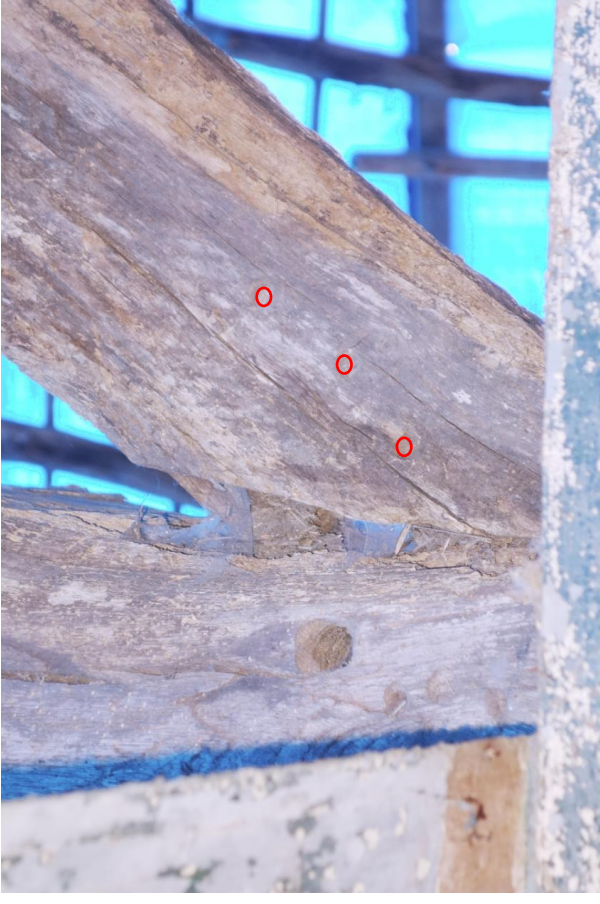
Detail van de telmerken OOO (geaccentueerd in het rood) op de oostelijke schoren bij het eerste gebint, gezien vanaf het zuiden.

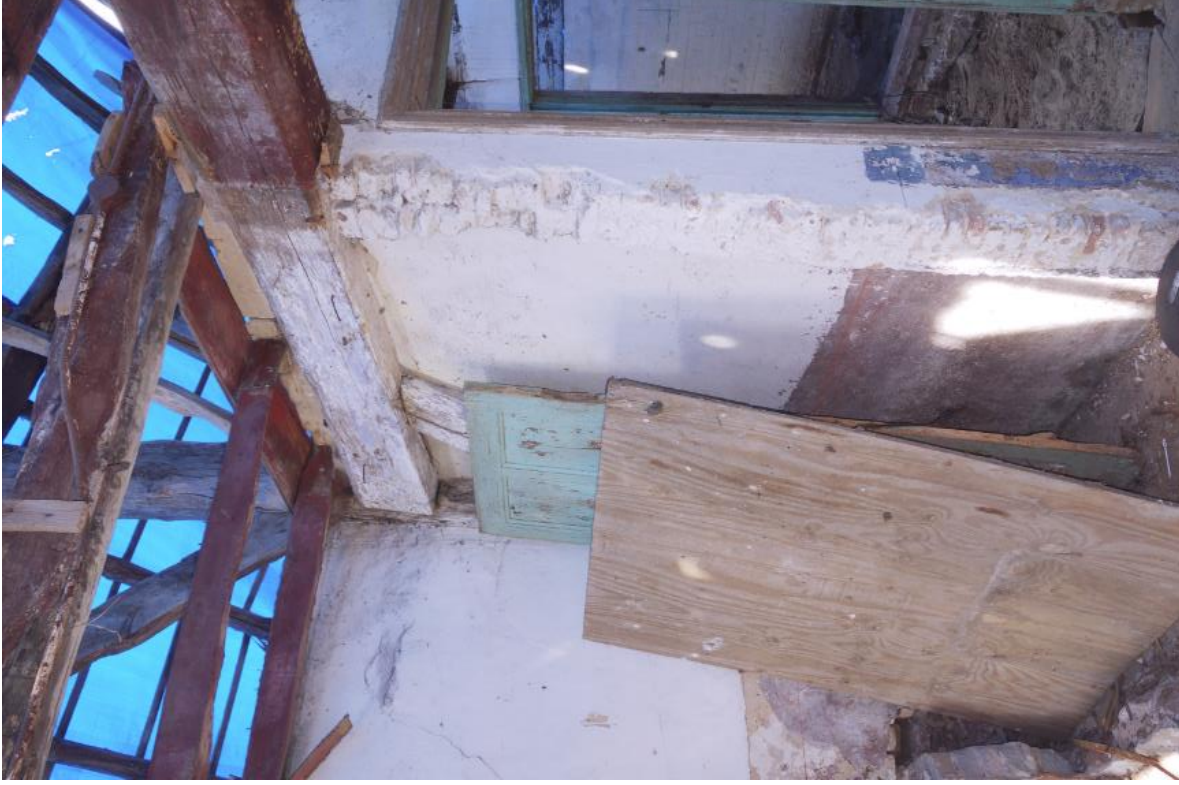
Detail van de samengestelde balklaag boven de centrale voorkamer in het woongedeelte, ter hoogte van het eerste gebint, waarbij de ankerbalk als moerbalk is gebruikt.

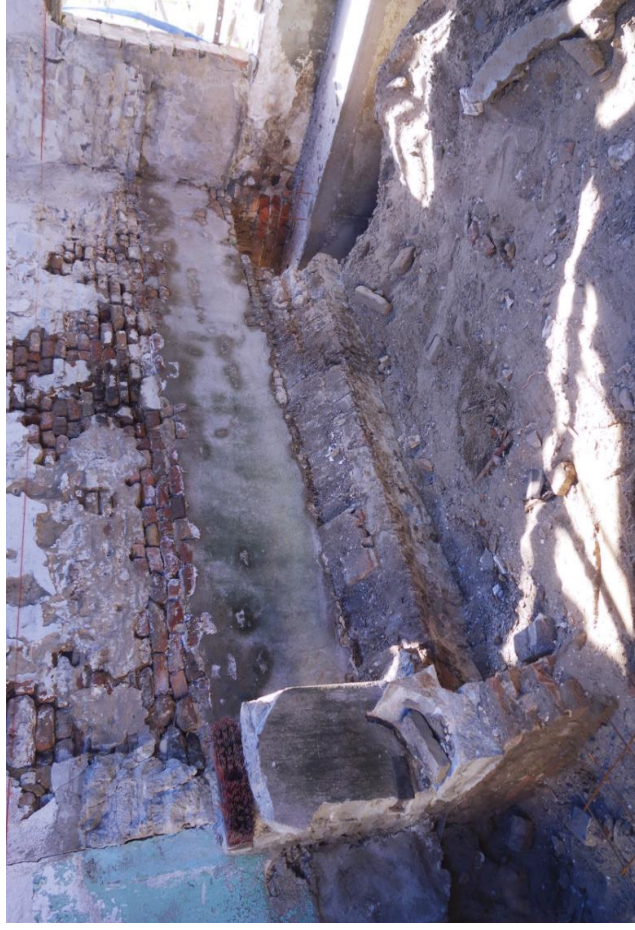
Zicht op de aanzet van het tongewelf van de kelder, gesitueerd aan de westzijde van het woongedeelte.

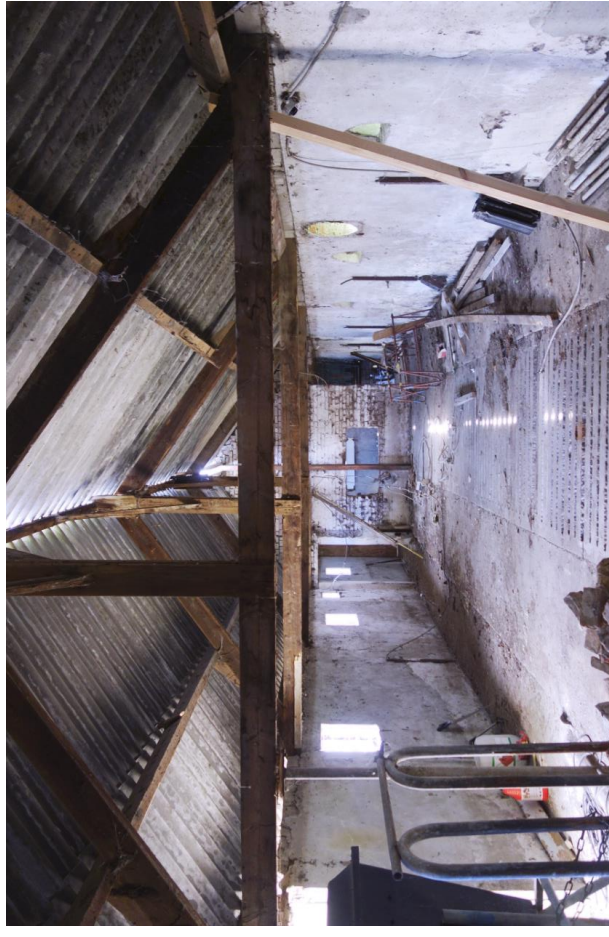
Zicht op de kapconstructie boven de zeugstal uit 1976, gezien richting het zuiden.

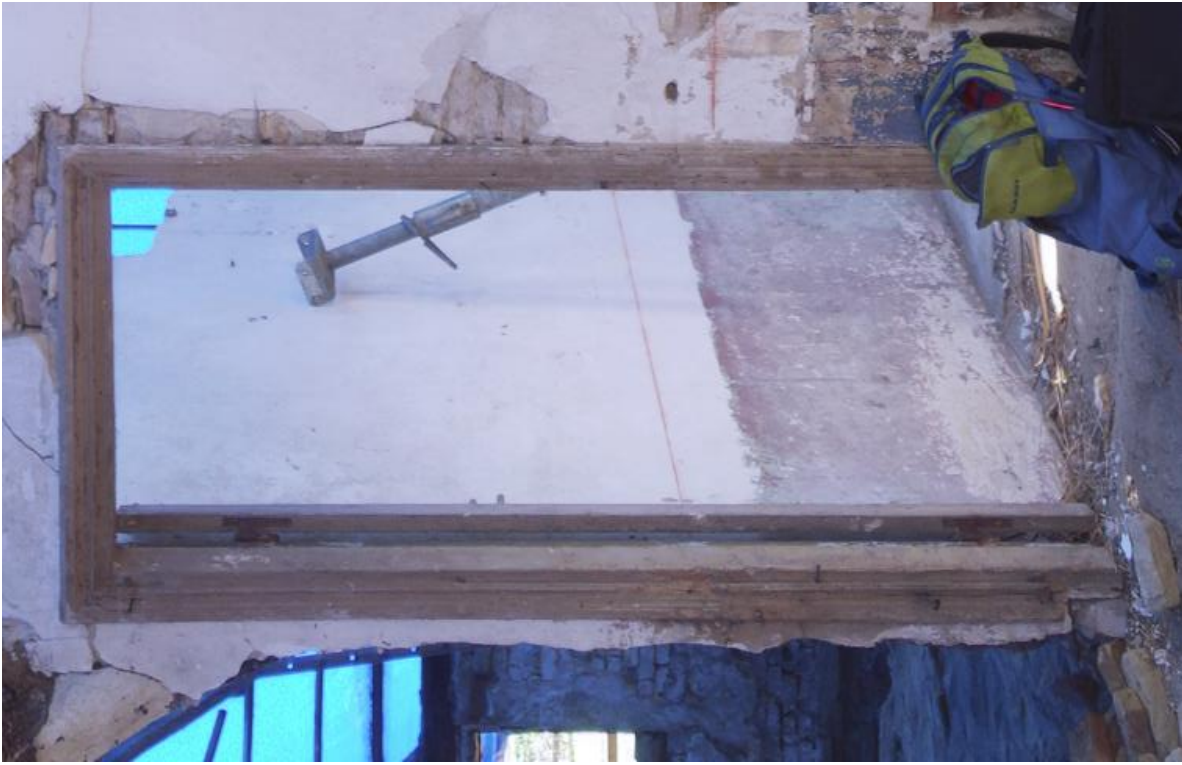
Detail van een later hergebruikt geprofileerd kozijn tussen de centrale voorkamer en de kamer tegen de oostgevel in het woongedeelte van de boerderij.

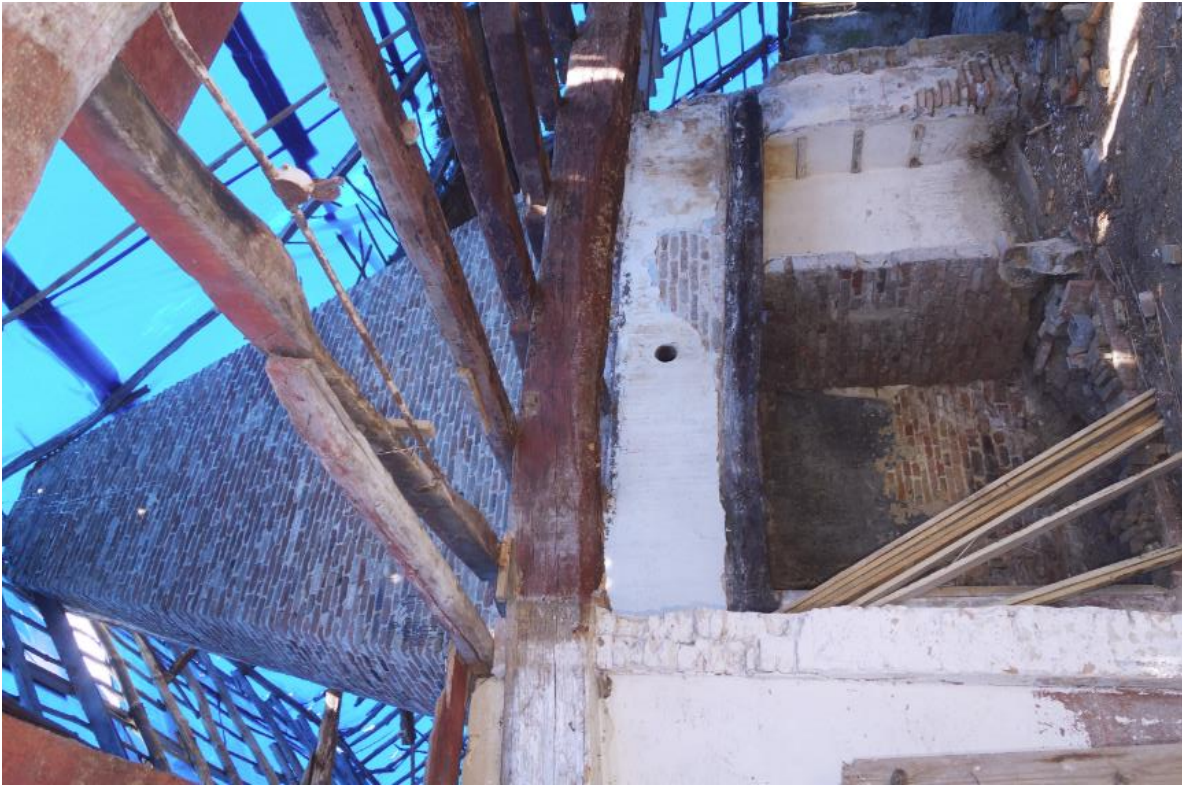
Zicht op de grote schouw met rookkanaal die aan de achterzijde van de centrale voorkamer is gelegen en bij de vroegste kern van de boerderij hoort.

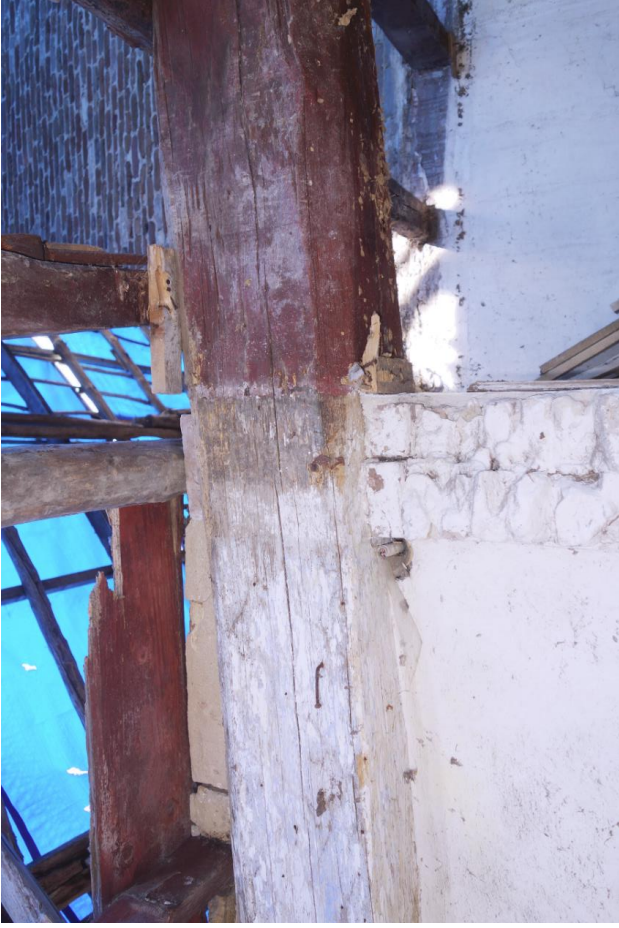
Verfrestanten op de ankerbalk van het eerste gebint, gezien vanaf het zuiden. De verfafwerking geeft een oudere indeling weer. Eronder zijn de afgehaakte IJsselsteentjes van een in 1961 gesloopte gangmuur zichtbaar.

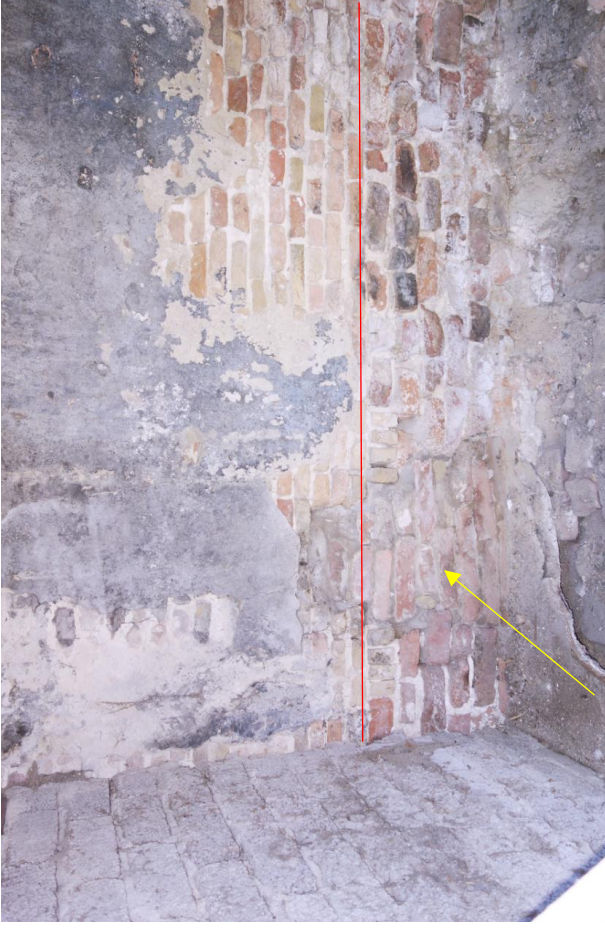
Detail van de achterwand van de haard waar onder de rode lijn nog restanten van kloostermoppen in aanwezig zijn. De gele pijl wijst naar een dichtzetting van een gat (met rechts onder de rode lijn nog een rollaagrestant), waarmee de schouw was verbonden met een stookruimte onder de in de voorstal tegen de schouwwand staande sopketel.

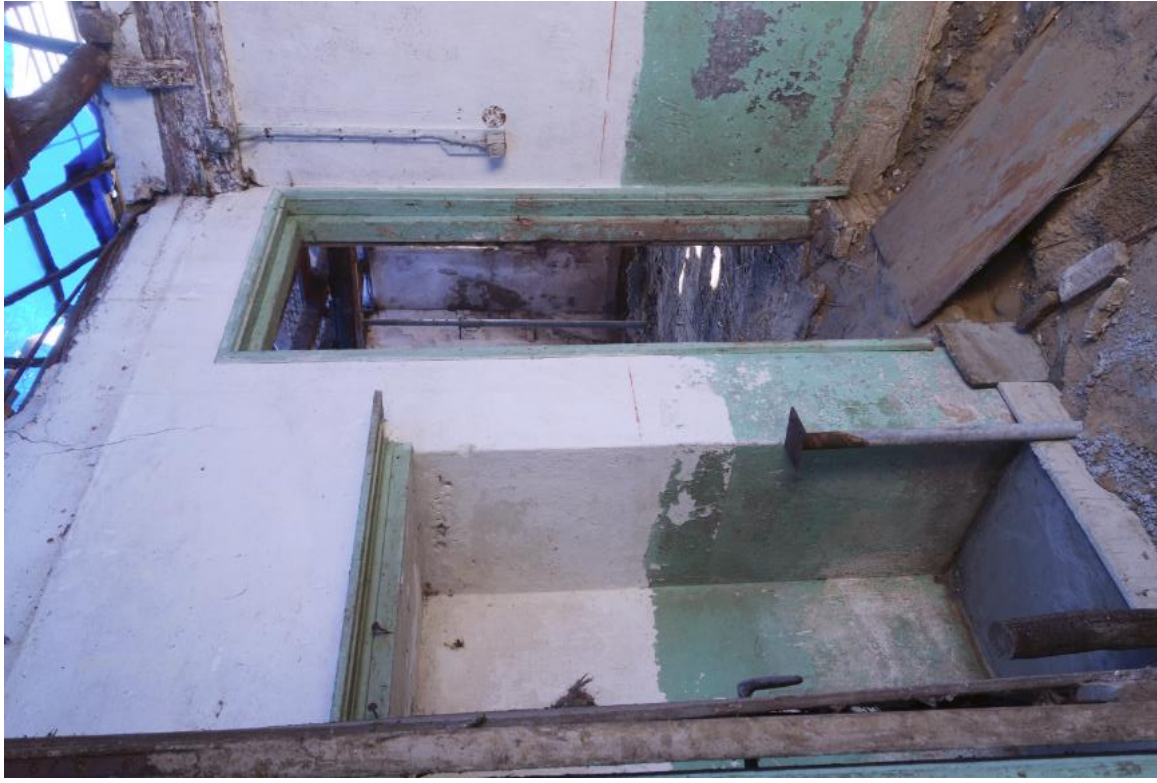
Zicht op de later ingebouwde kast aan de westelijke zijde van de haard. De doorgang leidt naar de herd. Delen van het muurwerk rond het kozijn en rechts onder de gebintbalk zijn van later datum.

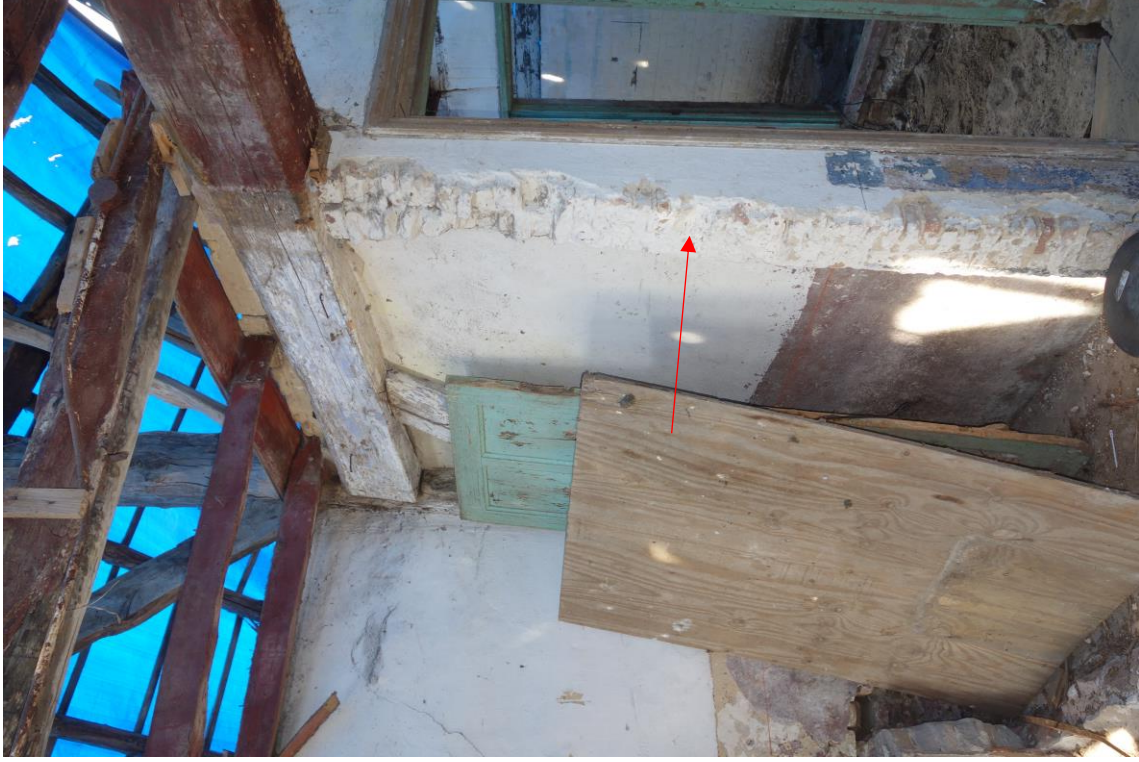
Zicht vanuit de herd richting de voormalige, achter de muur aan de westzijde gelegen opkamer. De rode pijl wijst naar de ten behoeve van de aanleg van een stal met voergoot in 1961 weggebroken gangmuur, die ook in dit eerste deel een bedstede aan de zijde van de herd afsloot.

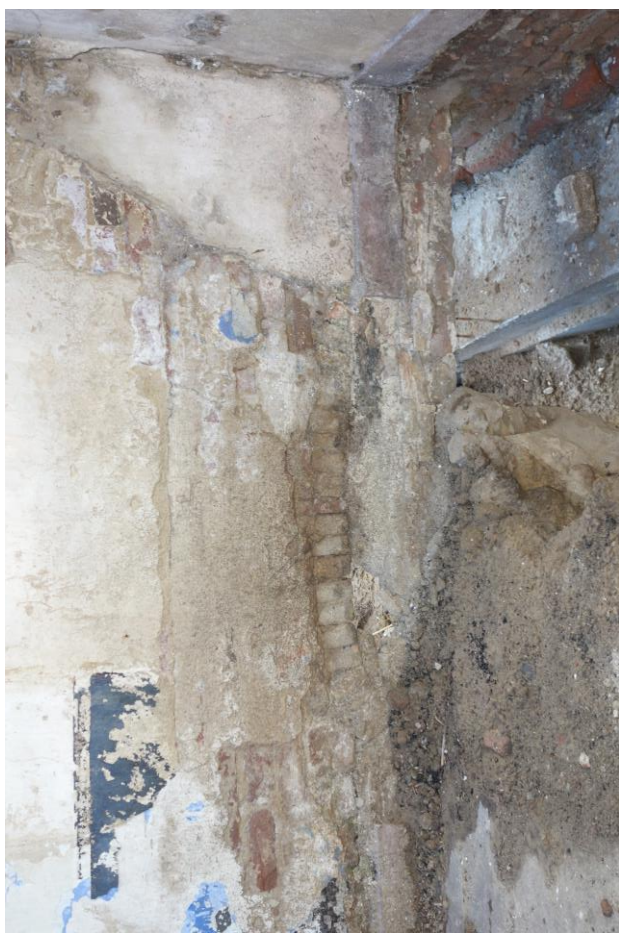
Een segmentboogje onderin de scheidingswand tussen de herd en de oostelijke kamer.
