Bouwlocatie 3 woningen  
Noorderstraat tussen 81 en 87<sup>a</sup>  
4714 RA SPRUNDEL

B17007/VO

VOORONDERZOEK

BODEMONDERZOEK

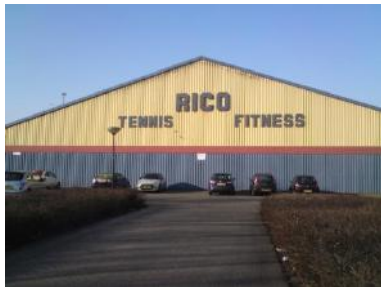
**Foto 1.**  
Vooraanzicht Rico Tennis- en Fitness-sportcomplex, welke deels deel uit maakt van de onderzoekslocatie.

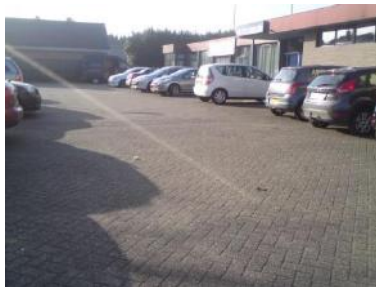
**Foto 2.**  
Parkeerterrein, welke deels deel uit maakt van de onderzoekslocatie.

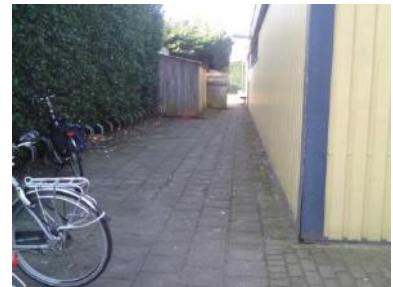
**Foto 3.**  
Klinker- en tegelverharding op de onderzoekslocatie ten zuiden van de fitnessruimte.

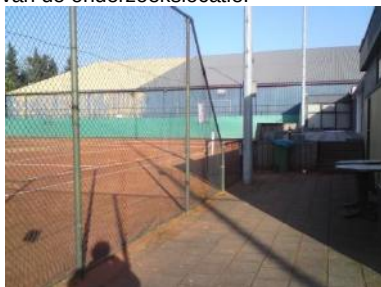
**Foto 4.**  
Gedeelte van de tennisvelden en de tennishal.

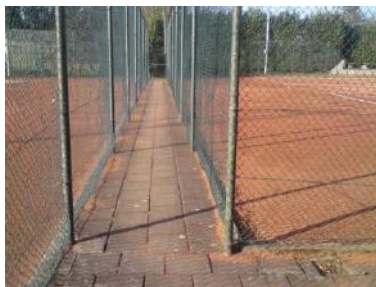
**Foto 5.**  
Tegelpad tussen twee tennisvelden.

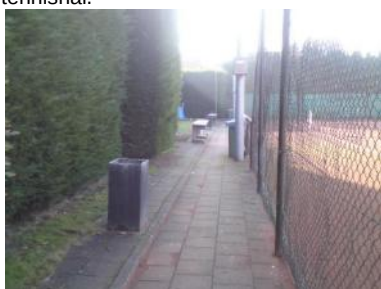
**Foto 7.**  
Tegelpad naast de tennisbaan, met links op de foto een coniferen haag met daarachter een kleine, met beton verharde, tennisbaan.

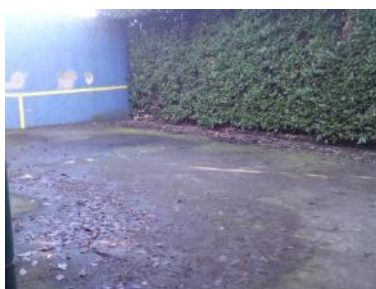
**Foto 8.**  
Kleine tennisbaan zoals besproken bij foto 7.

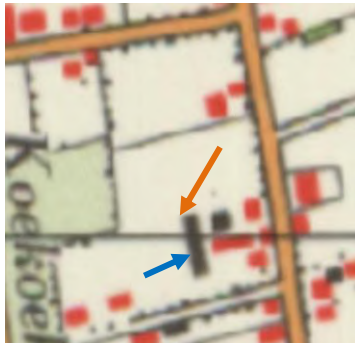
1968 – 1979  
In 1968 is voor het eerst een stal  
ingetekend op het oostelijke gedeelte  
van de onderzoekslocatie. De stal is  
volgens de kaarten in 1979 gesloopt.  
Volgens de heer M. Konings betrof het  
een varkensstal (→).

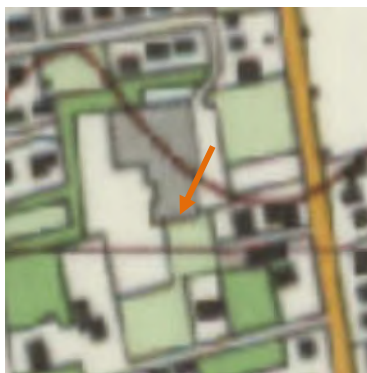
1995-1997  
Op de kaart van 1995 is sportcentrum  
Rico uitgebreid met een tennishal.  
Op de kaart van 1995 is de kas  
verwijderd en is de locatie van de  
voormalige kas deels aangegeven als  
gras.

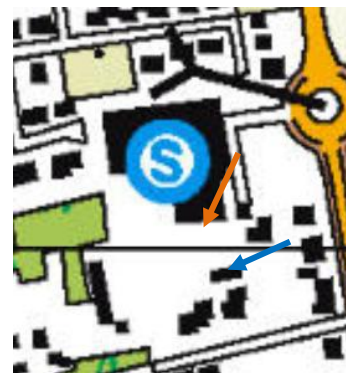
2004-2016, gelijk aan huidige situatie.  
schuur in tuin van eigenaar,  
Noorderstraat 83 (→) is voor het eerst  
ingetekend op de kaart van 2004.  
Schuur blijft ongewijzigd in nieuwe  
situatie.
