## **BIJLAGEN**

## **BIJLAGE 1. BODEMONDERZOEK**

**RAPPORT**  
**Verkennd bodemonderzoek**  
**Molenweg / Sprundelseweg nnb**  
**Rucphen**  
AM10298

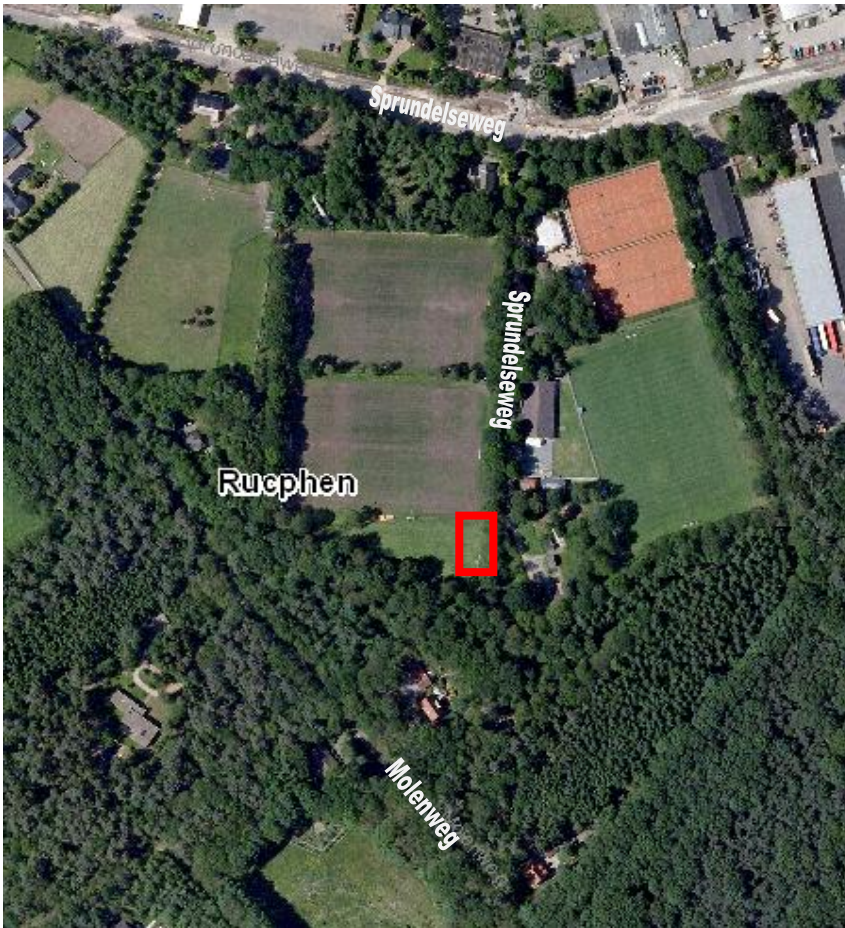
Op onderstaande luchtfoto is de globale begrenzing van de onderzoekslocatie weergegeven.

Globale begrenzing onderzoekslocatie (Bron: risicokaart Noord-Brabant)

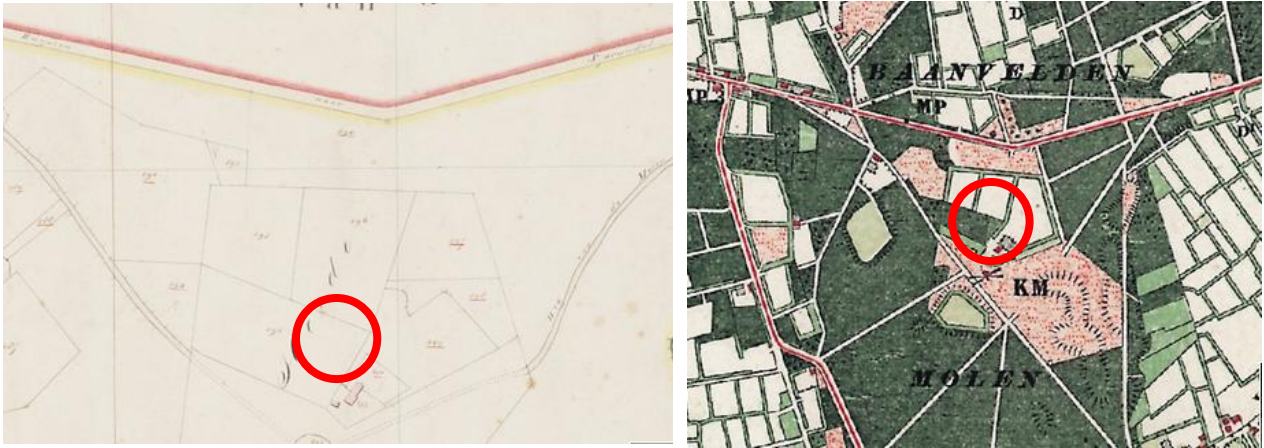
Uit kaartmateriaal van het Kadaster (watwaswaar.nl) is af te leiden dat de onderzoekslocatie en de directe omgeving in de periode 1897 in gebruik was als grassland en/of bos. In de omgeving is reeds in 1811-1832 een gebouw aanwezig is. Dit gebouw is later niet meer aanwezig. Vanaf 1968 is de huidige indeling zichtbaar met enkele bijgebouwen.

Uitsnede uit Kadaster, Rucphen, sectie C kaartbladnr. 2 (1811-1832) en kaartbladnr. 642 (1897) [watwaswaar.nl]

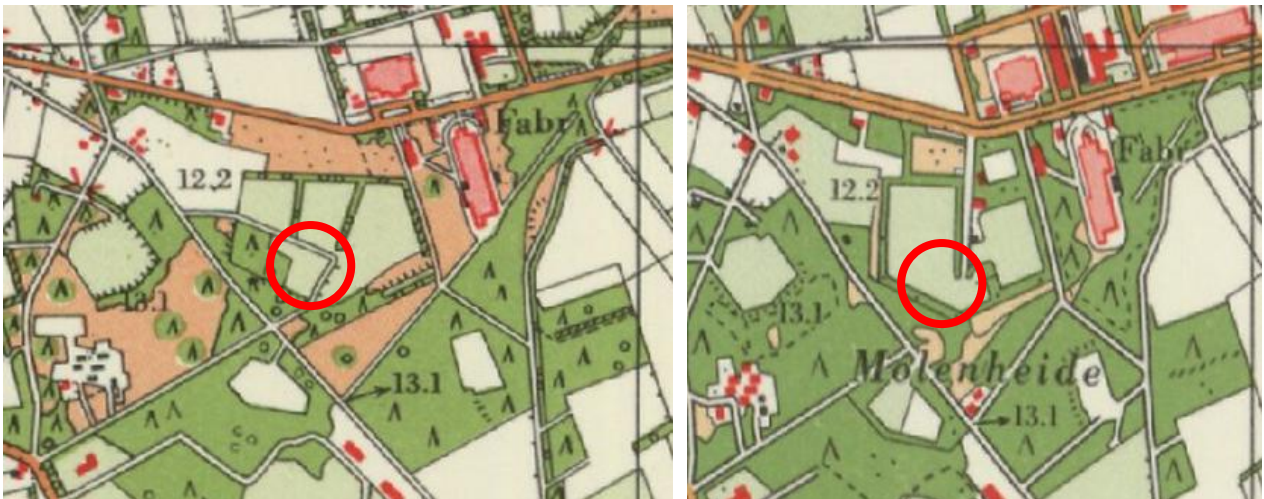
Uitsnede uit Kadaster, Rucphen, kaartbladnr. 49F (1960 en 1968) [watwaswaar.nl]

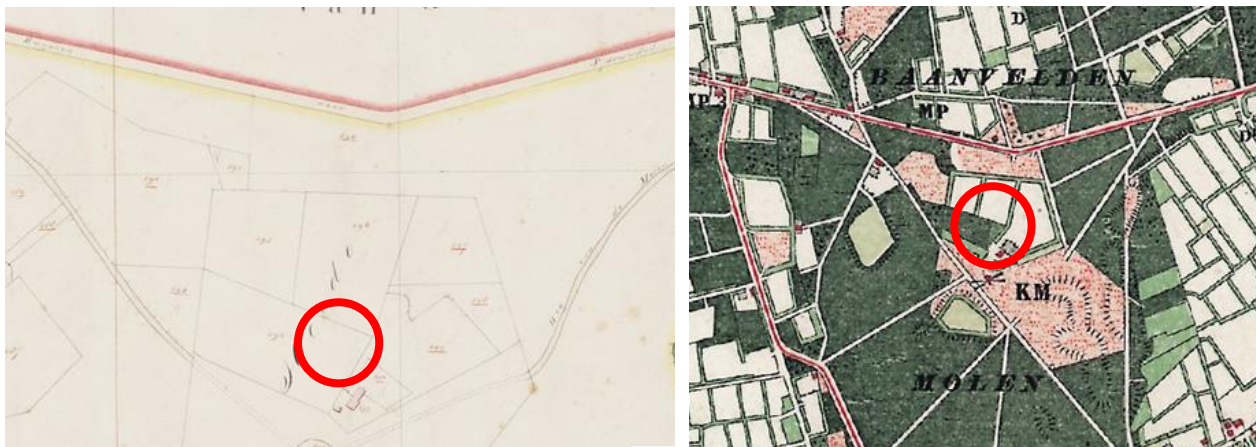
Uit kaartmateriaal van het Kadaster ([watwaswaar.nl](http://watwaswaar.nl)) is af te leiden dat de onderzoekslocatie en de directe omgeving in de periode 1897 in gebruik was als grasland en/of bos. In de omgeving is reeds in 1811-1832 een gebouw aanwezig is. Dit gebouw is later niet meer aanwezig. Vanaf 1968 is de huidige indeling zichtbaar met enkele bijgebouwen.

Uitsnede uit Kadaster, Rucphen, sectie C kaartbladnr. 2 (1811-1832) en kaartbladnr. 642 (1897) [[watwaswaar.nl](http://watwaswaar.nl)]

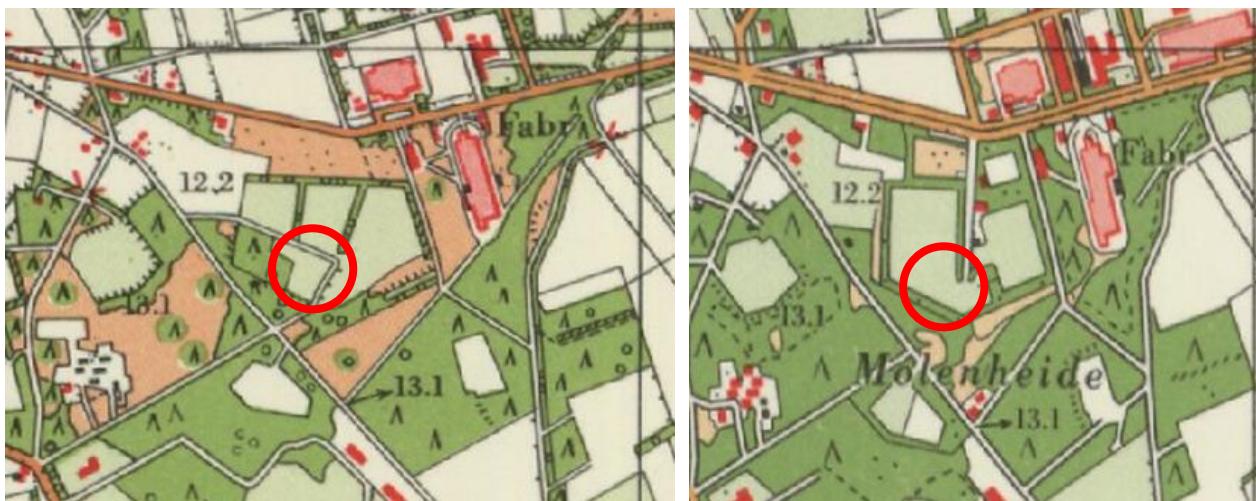
Uitsnede uit Kadaster, Rucphen, kaartbladnr. 49F (1960 en 1968) [[watwaswaar.nl](http://watwaswaar.nl)]

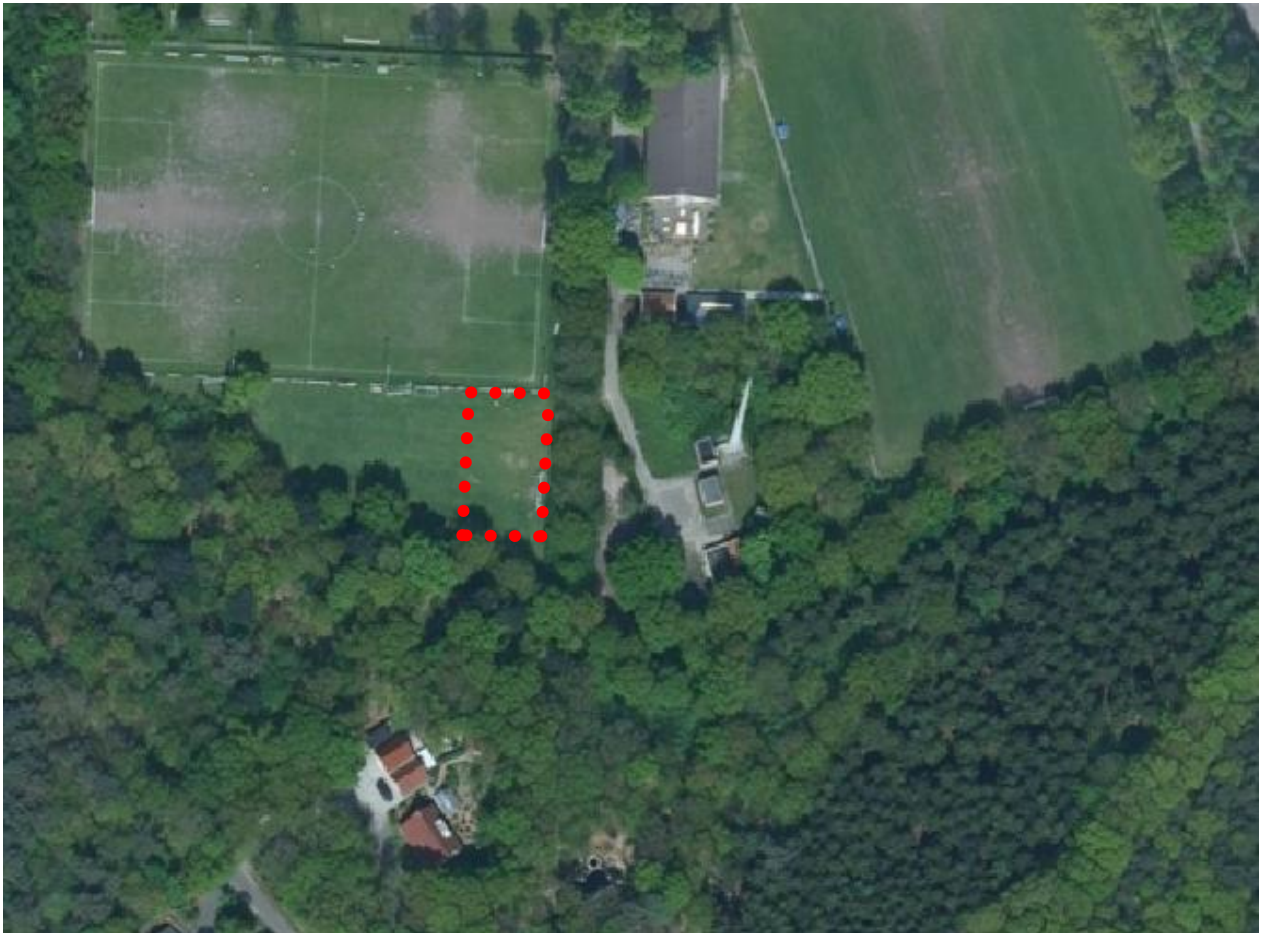
Op onderstaande luchtfoto is het plangebied aangegeven. Het betreft een gedeelte van het grasveld dat huidige in gebruik is als extra voetbaltrainingsveld. Er zijn doelpalen aanwezig op de locatie (zie foto's in bijlage 2).

Luchtfoto plangebied (bron: Geo dataportaal Noord-Brabant)

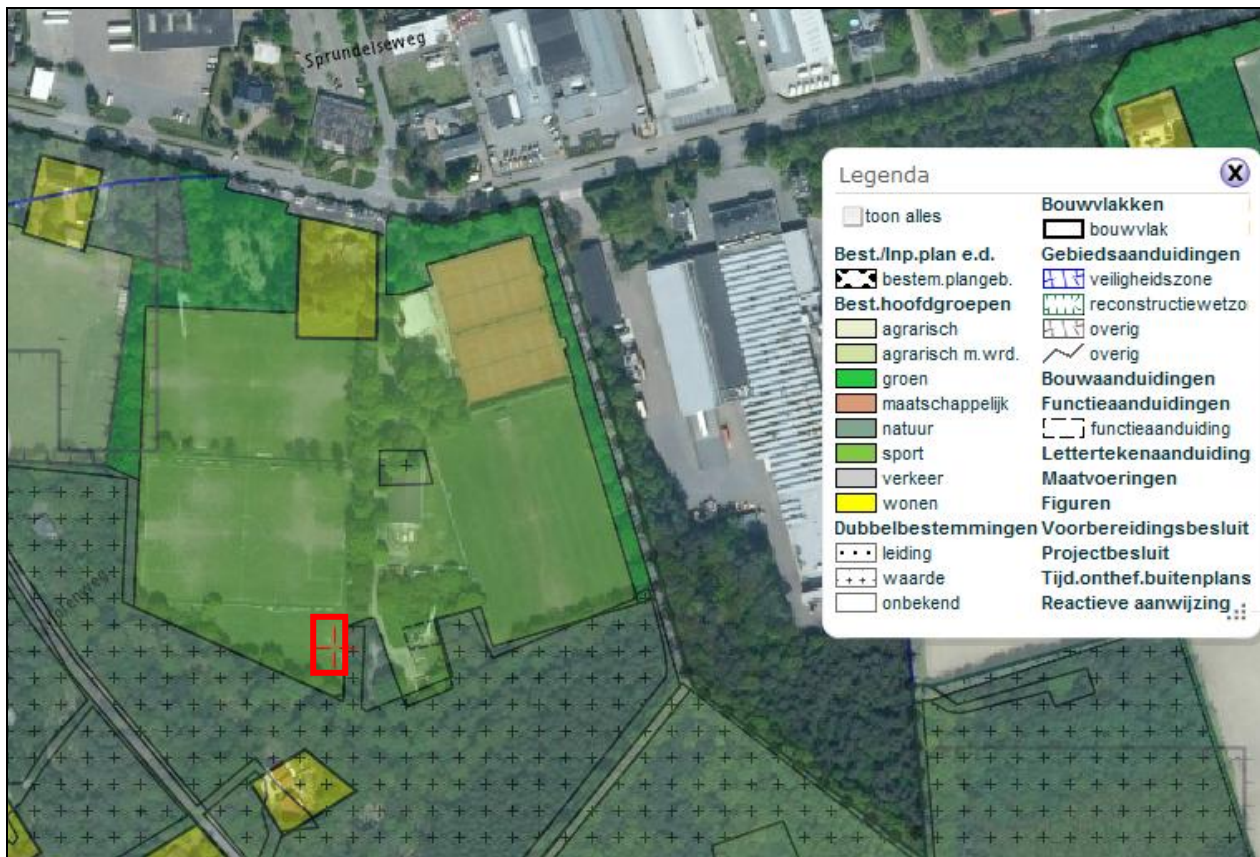
De huidige bestemming van het plangebied is sport. Het plangebied is in gebruik als extra voetbaltrainingsveld. Een voetbalgoal is aanwezig op de locatie. Zie bijlage 2 voor foto's van het plangebied.

Afbeelding 4.1: Knipsel ruimtelijke planbestemming buitengebied Rucphen 2011

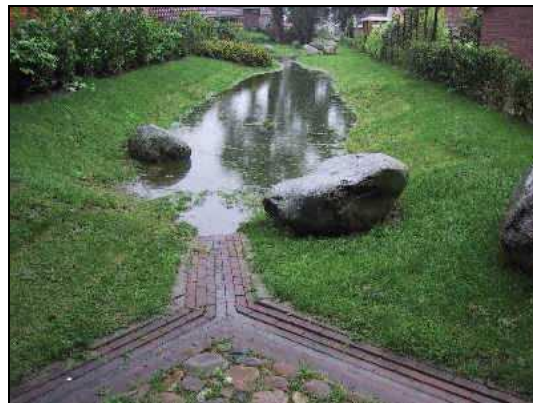
Afbeelding 6.1 en 6.2: Schematische weergave en voorbeeld van een bovengronds infiltratiebassin of greppel

Rekening houdend met alle factoren wordt geadviseerd de neerslag afkomstig van de afgekoppelde daken aan te sluiten op, binnen het plangebied nieuw aan te leggen bovengrondse infiltratie vijver of bassin of infiltratiegreppels. Dit is een veelgebruikte goedkope (en mooie) infiltratievoorziening. Een schematische doorsnede is in afbeelding 6.1 weergegeven.

Voor de precieze infiltratiesnelheid dienen ter plaatse infiltratiemetingen uitgevoerd te worden. Het te bergen volume wordt geadviseerd op circa 35 m<sup>3</sup>.

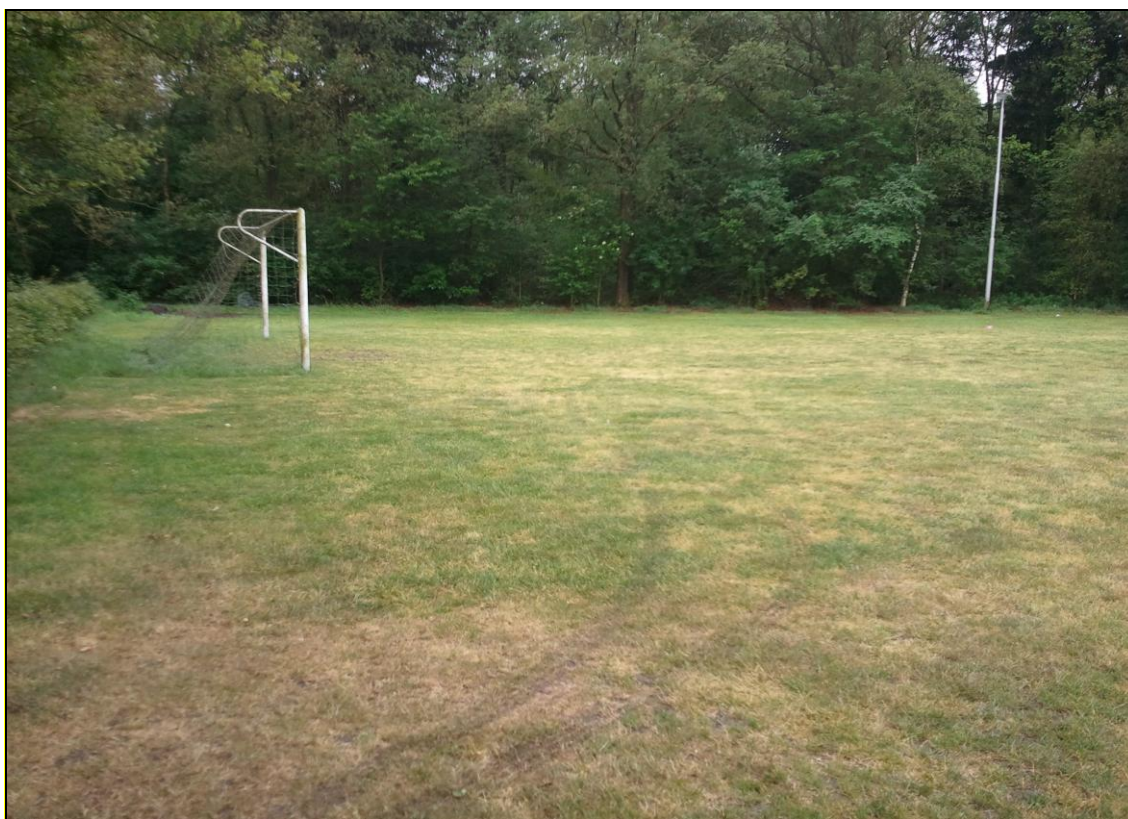
**Foto 1: Zuidelijk vanaf voetbalveld bij sportpark 'De Molenberg' aan de Sprundelseweg richting bos.**

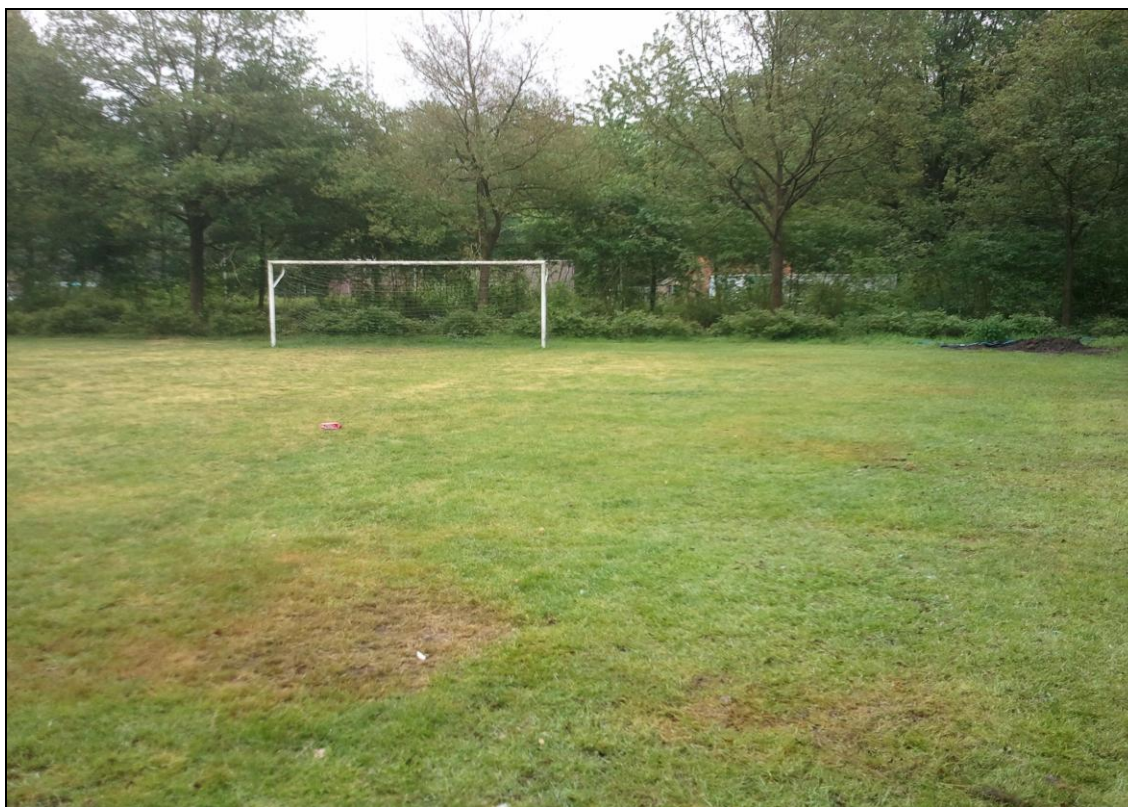
**Foto 2: Noordoostelijk gericht vanaf de onderzijde van de onderzoekslocatie**

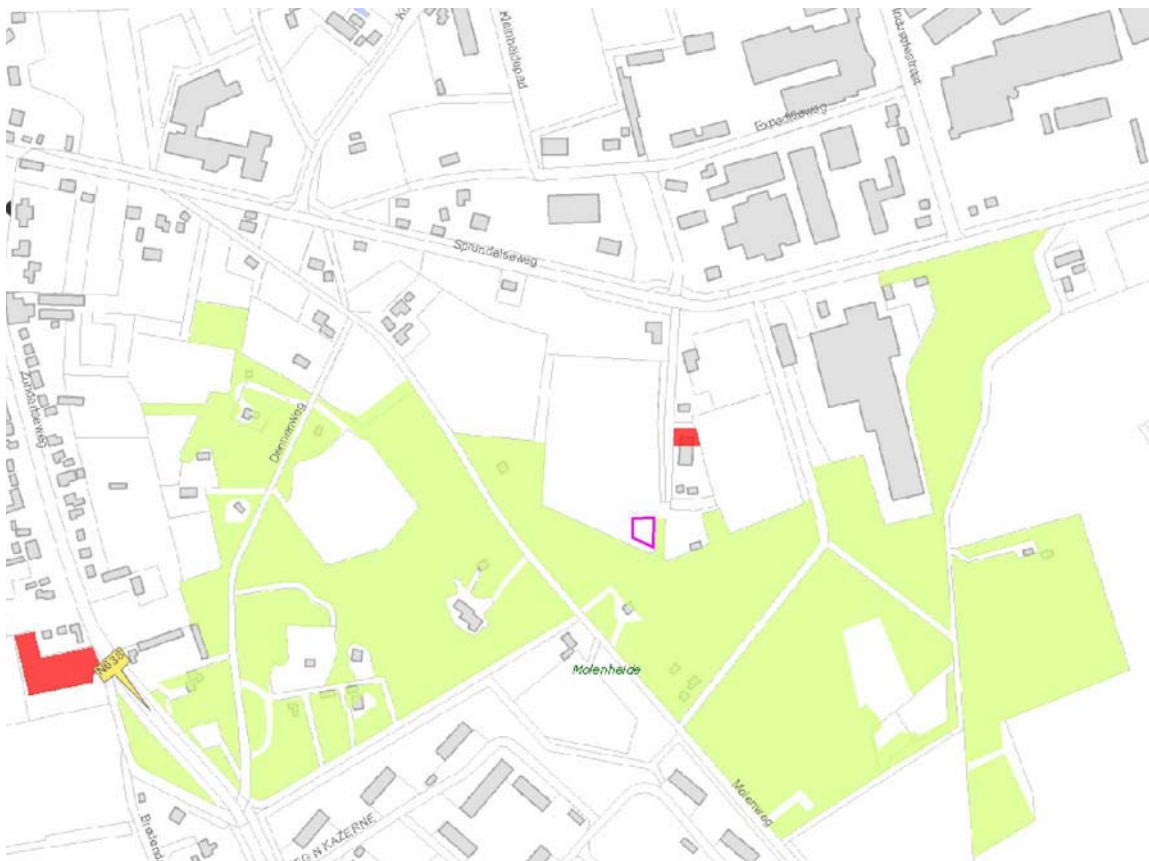
Het plangebied bevindt zich op enkele meters afstand van de EHS (Ecologische Hoofdstructuur). Zie figuur 4.1.1.

*Figuur 4.1.1. Ligging van het plangebied (roze omlijnd) ten opzichte van de EHS (groen weergegeven, in rood weergegeven zijn kleine geïsoleerde bosjes die niet meer in de EHS worden opgenomen)*

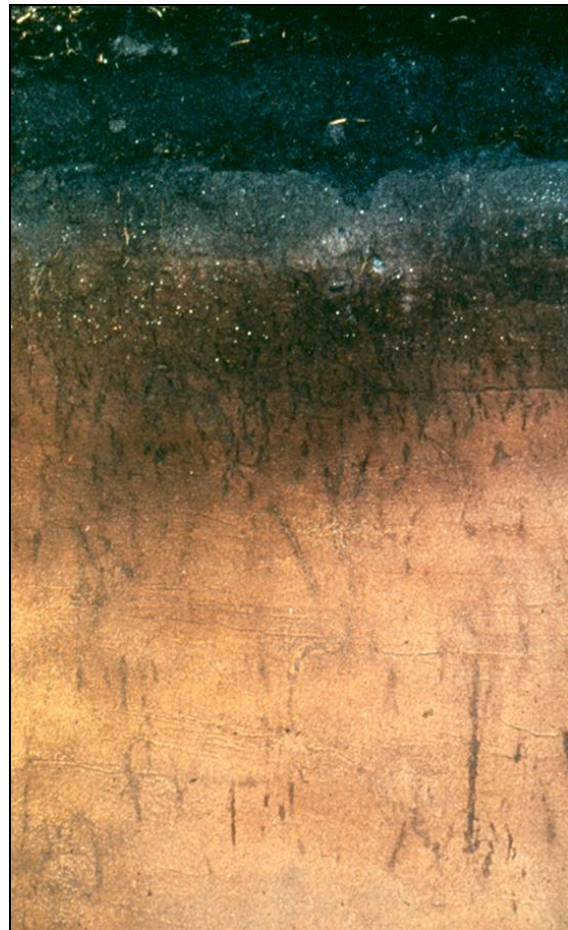
*Figuur 5: Voorbeeld van een veldpodzol (bron: De Nederlandse bodem in kleur, 1976)*

Deze veldpodzolgronden kunnen zich in de loop der tijd door plaggenbemesting tot laarpodzolgronden ontwikkelen. Dit is ook het geval binnen onderzoeksgebied ten westen en ten oosten van het plangebied (legenda-eenheid cHn21, figuur 6).
