# Redengevende omschrijving langsdeelschuur

**Langendijksestraat 7 te Rucphen**

gemeente Rucphen

**drs. Elke de Rooij**

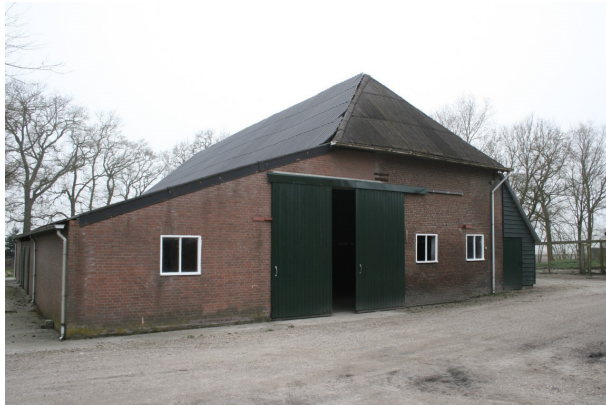
*Voorgevel*

Zoals vermeld bestaat de kopgevel uit historisch metselwerk. Links bevindt zich de aanbouw onder lessenaardak. De opgeklampte deeldeuren bevinden zich in het nieuwere metselwerk van de aanbouw. De aanbouw bevat naast de deuren een tweeruits stalraam van beton. Ook in het historische muurvlak zijn onder rollagen twee van deze stalramen geplaatst, vermoedelijk toen de aanbouw werd gebouwd. De hoek van de gevel rechts is ooit beschadigd geraakt en vervangen door potdekselwerk. Hierin bevindt zich een opgeklampte loopdeur. Onder het wolfeind is een bakgoot geplaatst (niet oorspronkelijk).

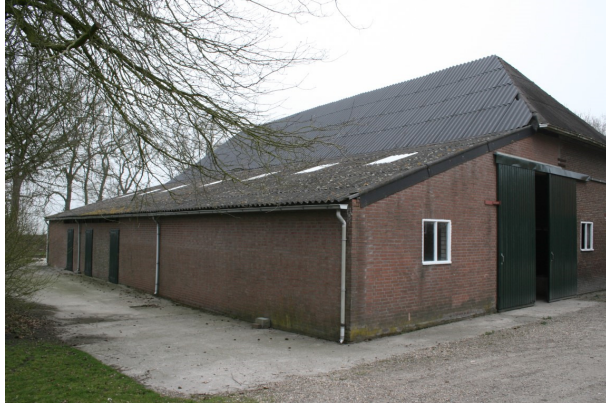
*Linkerzijgevel*

De oorspronkelijke zijgevel is afgebroken met het plaatsen van de aanbouw. De linkerzijgevel van de aanbouw bevat drie loopdeuren.

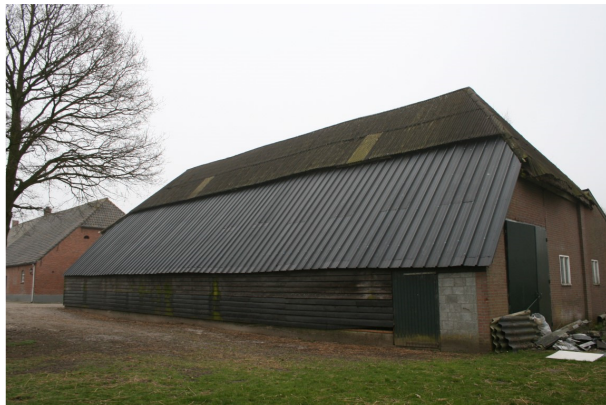
*Rechterzijgevel*

De lage rechterzijgevel is gepotdekseld. Geheel rechts is een klein gedeelte in betonstenen gemetseld, links daarvan bevindt zich een opgeklampte loopdeur.

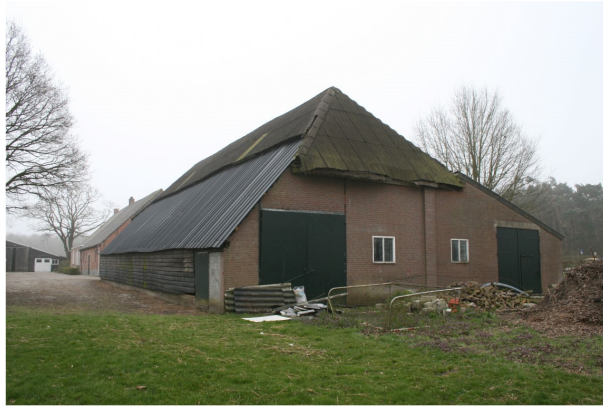
*Achtergevel*

De indeling van de relatief nieuwe achtergevel stemt niet overeen met de inwendige structuur van het gebouw. De zijlansdeel is niet herkenbaar. Zowel links als rechts bevindt zich een grote dubbele deur en in het midden twee tweeruits stalramen van beton.

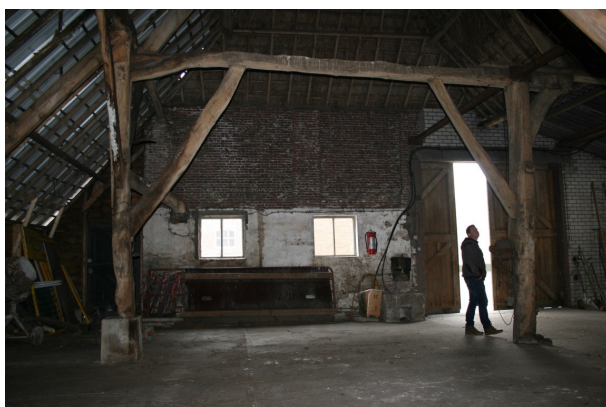
*Eerste gebint vanaf de achterzijde*

In de schuur bevindt zich een overwegend eikenhouten constructie, die bestaat uit vier achter elkaar geplaatste gebinten. De gebinten zijn onderling gekoppeld door middel van gebintplaten. Aan de zijde van de langsdeel zijn de gebinten uitgevoerd als dekbalk, aan de andere zijde als ankerbalk. Ter hoogte van de langsdeel zijn de dekbalken verlengd met opgelegde balken van eikenhout. Ze zijn met bouten aan de gebinten bevestigd. Op een aantal plaatsen zijn balken verstevigd. Eén van de oorspronkelijke staanders is vervangen door een exemplaar in zachter hout. De verschillende wijzigingen laten zien dat er sprake is van verschillende tijdslagen, waarbij de oude gebintconstructie steeds iets werd aangepast. Het gebruik van zachter (meestal naald)hout wijst op aanpassingen in de late negentiende of begin twintigste eeuw. De staanders en schoren zijn voorzien van gehakte telmerken. Onder meer de telmerken I, II, III en IV zijn aangetroffen, maar van een doorlopend systeem was op het eerste gezicht geen sprake. De verschillende delen zijn bevestigd met houten pen en gat verbindingen.

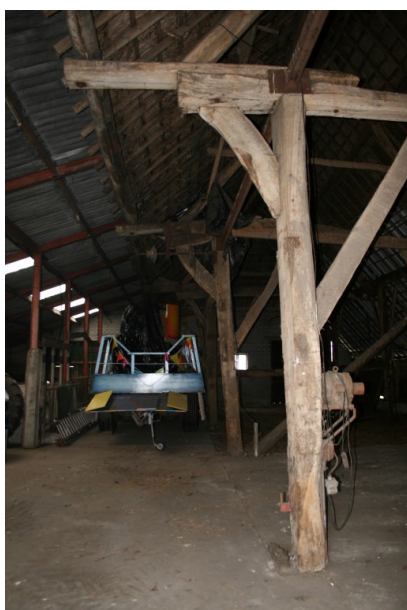
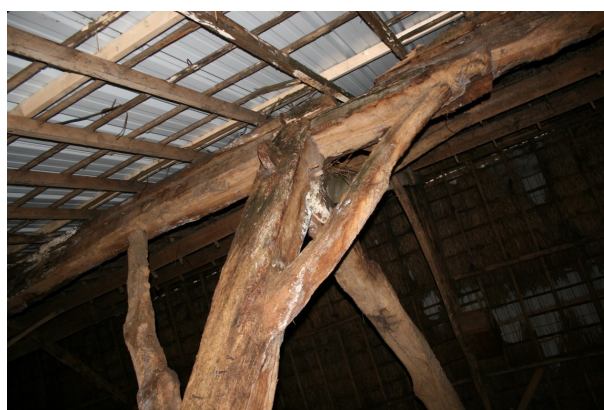
*Langsdeel met verlengde dekbalken Ankerbalk*

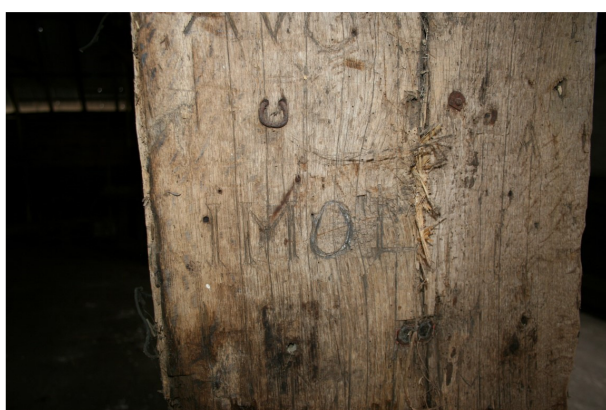
*Gesneden letters op de eerste staander*

In de eerste staander links zijn allerlei letters en tekens gesneden. Ook is een muntje met een heilige op de balk gespijkerd. Vermoedelijk gaat het om Donatus, die het gebouw zou beschermen tegen onweer en blikseminslag.

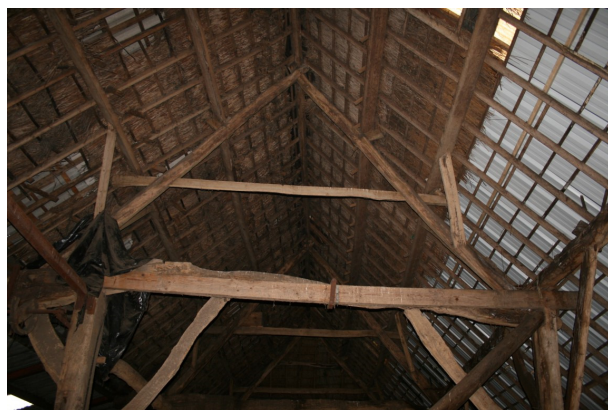
*Kapconstructie*

Op de vier gebinten staan gehakte A-spanten met halfhouts ingekepte hanenbalken. Ze zijn met toognagels bevestigd. Op de spanten liggen aan iedere zijde twee gordingen. Schoren zijn gespijkerd. Het kaphout (gordingen, nokbalk, sporen en rietlatten) is gezaagd. Als gevolg van de aanbouw aan de linkerzijde is de kapconstructie ter plaatse aangepast. In de schuur is geen sprake van een nadere indeling. Het middengedeelte is meest recent gebruikt als stal. De langsdeel doet dienst als opslagplaats voor karren. Op de vloer is beton gestort. Tegen de voorgevel staat een gemetselde en gecementeerde gootsteen met een pomp (begin twintigste eeuw).
