Wijbosch, Sint Servatiuskerk en pastorie

Bouwhistorische verkenning

BAAC Rapport B-15.0006

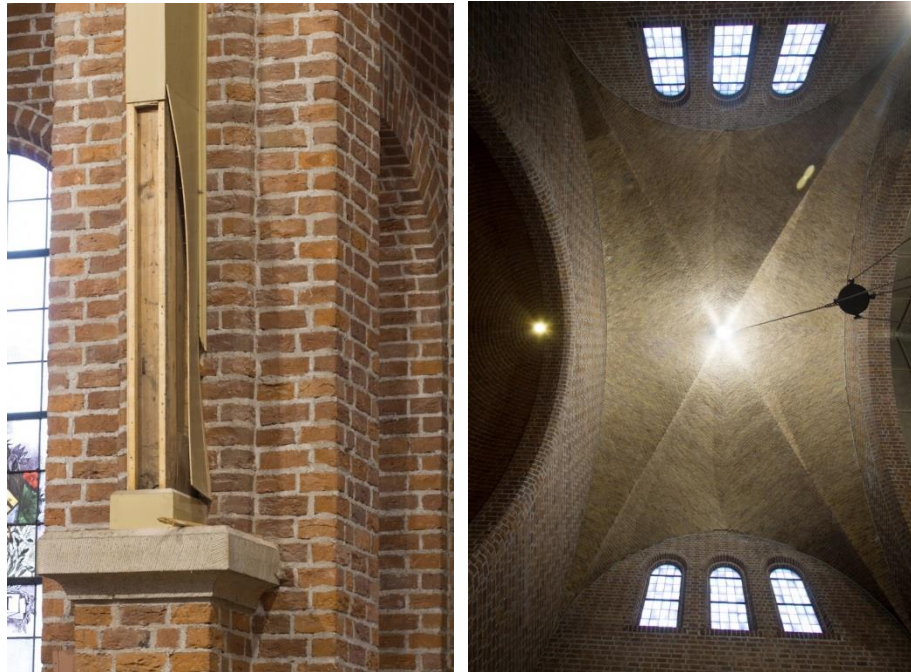
Afbeelding: Detail van één van de kniespanten. Het hout van de spanten is van meet af aan afgetimmerd.

Afbeelding: Gemetseld gewelf in het priesterkoor.

Het dak van het schip van de kerk wordt gedragen door een reeks kniespanten die in hout zou uitgevoerd. De spanten zijn van meet af aan afgetimmerd geweest, zoals blijkt uit het onafgewerkte hout dat op één plek in het zich is gebracht. Er zijn ook spanten toegepast bij de sacristie, de halfronde koorsluiting en de doopkapel. Alleen de spanten van de sacristie zijn in het gebouw waar te nemen. Het gaat om eenvoudige Hollandse spanten waarvan de verbindingen tot stand zijn gebracht met bouten of stroppen. Het geheel is verstevigd met een trekanker. In de kinderkapel en het priesterkoor kon worden volstaan met gordingen.

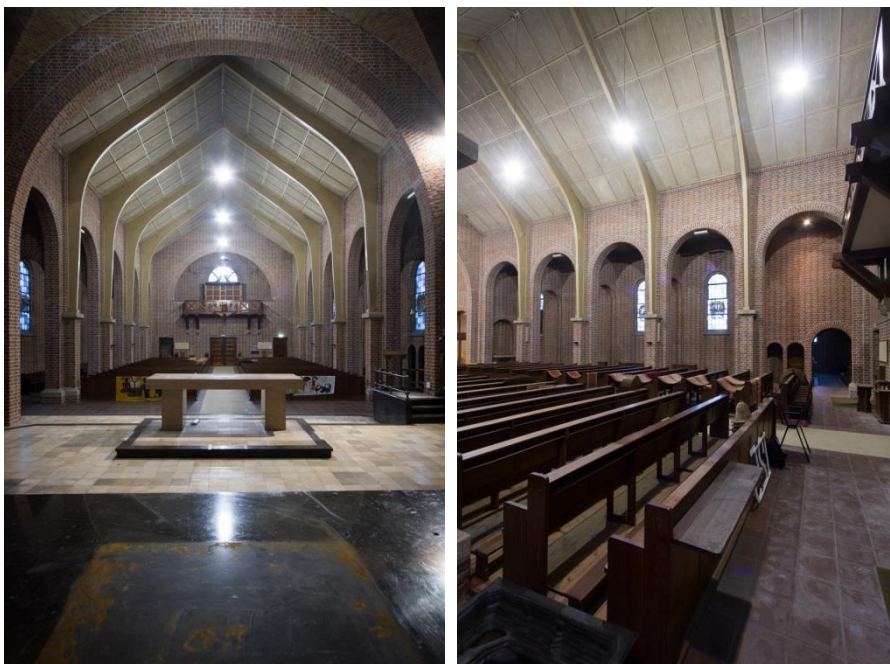
Afbeelding: Opname van het schip van de kerk, gemaakt vanaf het altaar in de absis.

Afbeelding: Opname van het schip, gemaakt in de richting van de rechter zijbeuk.

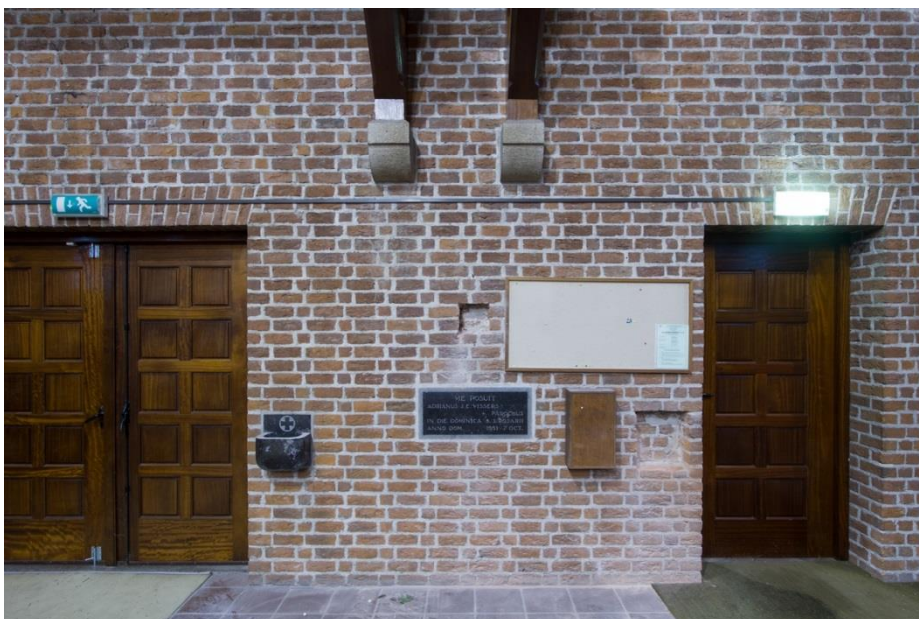
Afbeelding: Detail van de voorgevel vanuit de middenbeuk. Een wijdingskruisje en wijwaterbakje zijn reeds geamoveerd. Alle religieuze verwijzingen worden in opdracht van het bisdom uit de kerk verwijderd.

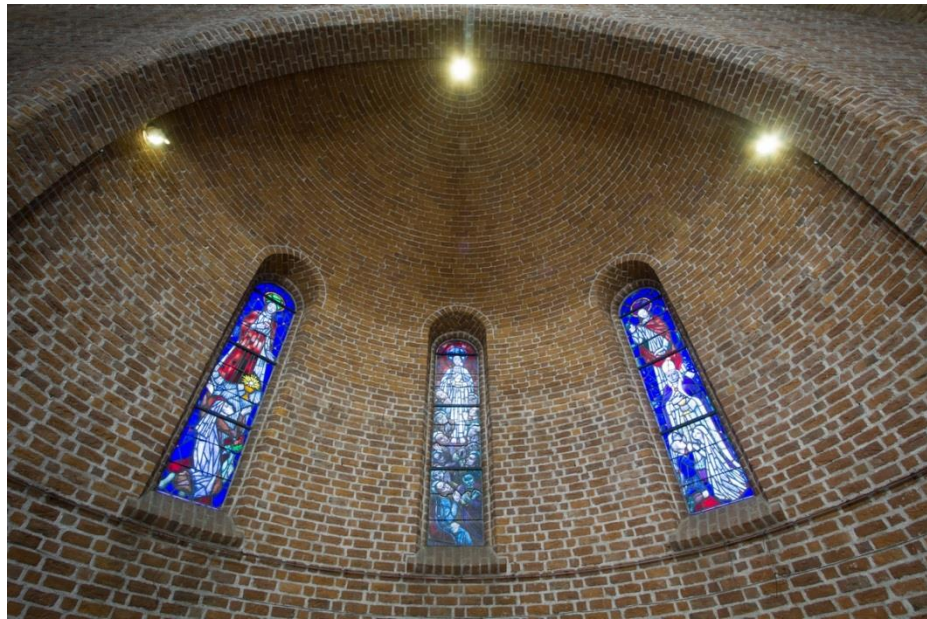
Afbeelding: Absis met gebrandschilderde glas-in-loodramen vervaardigd door glazenier A. Paashuis die vooral regionaal bekendheid verwierf.

Het priesterkoor zelf heeft eenvoudig gekleurd glas-in-lood. In de absis zijn drie gebrandschilderde ramen van de glazenier Arnoud Paashuis (1912-1974) te vinden.² Het gaat om voorstellingen van het Hart, Christus met zijn apostelen en de Transsubstantiatie.

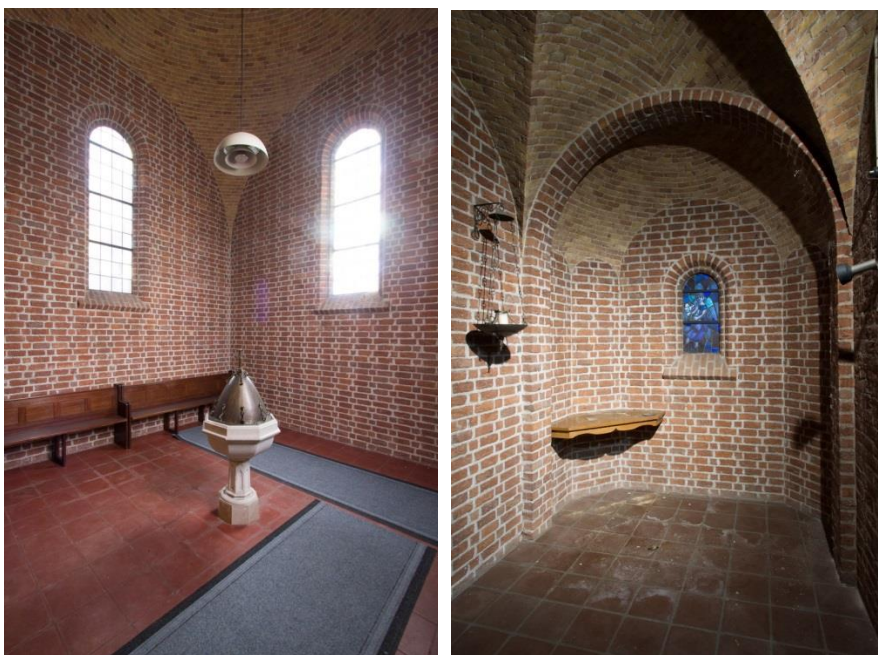
Afbeelding: Links de doopkapel nog met vont, rechts de Mariakapel ontdaan van heiligenbeeld.

De doopkapel is een eenvoudige ruimte, een centraalbouw in de traditie van de doopkapel. De muren en de vloerafwerking zijn gelijk aan de afwerking aan het schip. Er is een rode tegelvloer en het metselwerk is in kettingverband opgetrokken. Het koepelgewelf is uitgevoerd met een koepelgewelf in baksteen. De tint van deze steen is gelig, terwijl het opgaande werk in rode steen is gemetseld. Glas-in-lood in de doopkapel is non-figuratief. Centraal in de ruimte bevond zich ten tijde van de verkenning nog een doopvont, langs de muren stonden banken opgesteld. De Mariakapel heeft gebrandschilderd glas-in-lood met voorstelling van een engel. Het devotiebeeld was ten tijde van de verkenning reeds verwijderd.

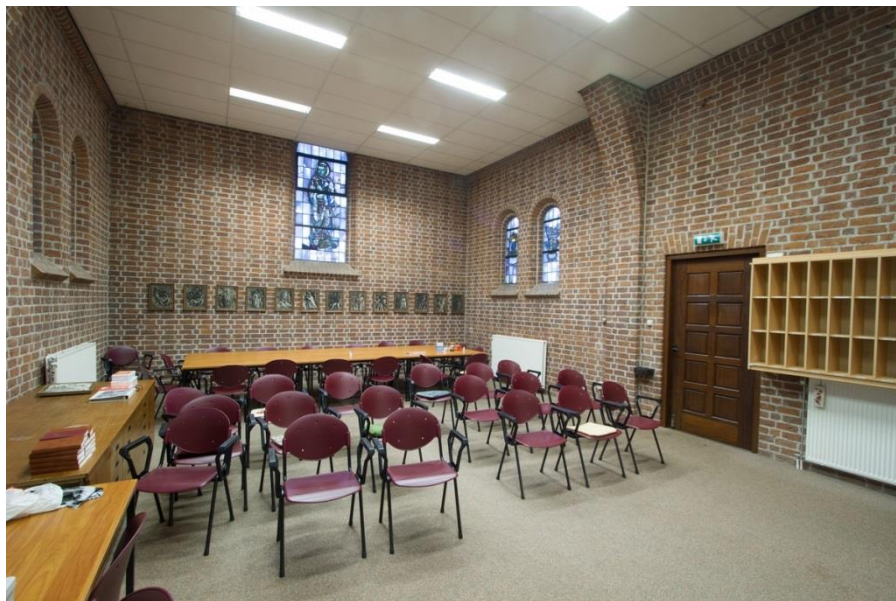
Afbeelding: De voormalige kinderkapel met rechts de voormalige entree voor de kinderen. De voorstellingen van de vensters herinneren nog aan de oorspronkelijke functie.

De voormalige kinderkapel heeft nadat deze haar oorspronkelijke functie verloor, de huidige vloerbedekking, wandradiatoren en het verlaagde systeemplafond gekregen om de ruimte zo behaaglijker te krijgen. Muren zijn op eenzelfde manier uitgevoerd als in de rest van de kerk: schoonmetselwerk in kettingverband. In de gevels zijn zeven gebrandschilderde glas-in-loodramen aanwezig. De voorstellingen verbeelden vroomheid, waarheid, berouw, liefde, hoop en geloof. In de kopgevel van de kapel is een venster waarin de heilige Aloysius Gonzaga is afgebeeld, een heilige die bekend stond om zijn vroomheid op zeer jonge leeftijd. Dit is passend voor de oorspronkelijke functie van de ruimte als kinderkapel. Onder het venster hangen lijstje met voorstellingen uit de kruiswegstatie.

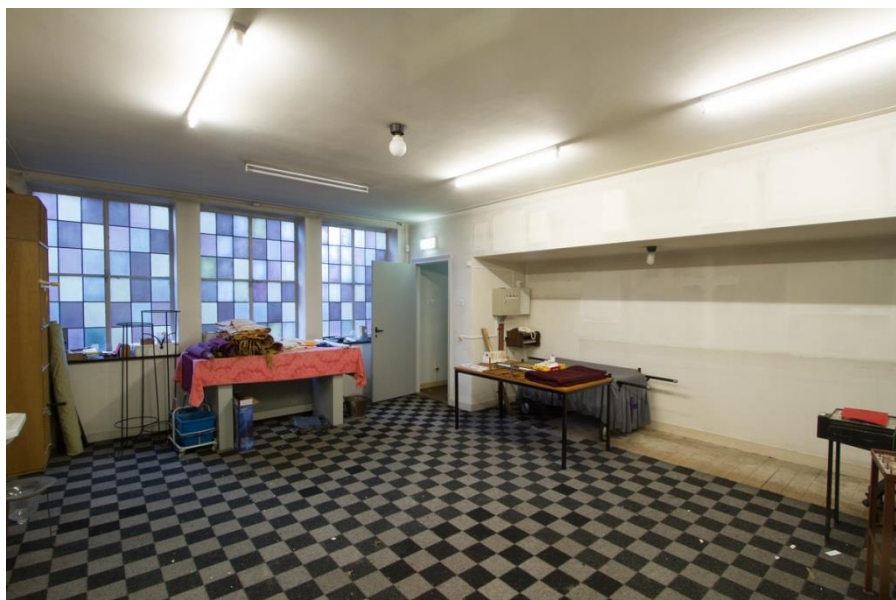
Afbeelding: De voormalige sacristie is een eenvoudige ruimte en gekleurd glas-in-lood in de gevel.

De sacristie is een ruimte die gespeend is van opsmuk, temeer omdat tijdens de verkenning de credenskast, het kruisbeeld en schilderijen reeds waren verwijderd. De ruimte heeft houten vloeren met een recentere bedekking, gestuukte wanden en een vlak steengaasplafond. Deuren zijn eenvoudig, evenals het lijstwerk om de kozijnen. Uitzondering vormt de deur naar het priesterkoor, uitgevoerd met gekleurd glas-in-lood, zoals ook de vensters aan weerszijden van deze deur. Eén

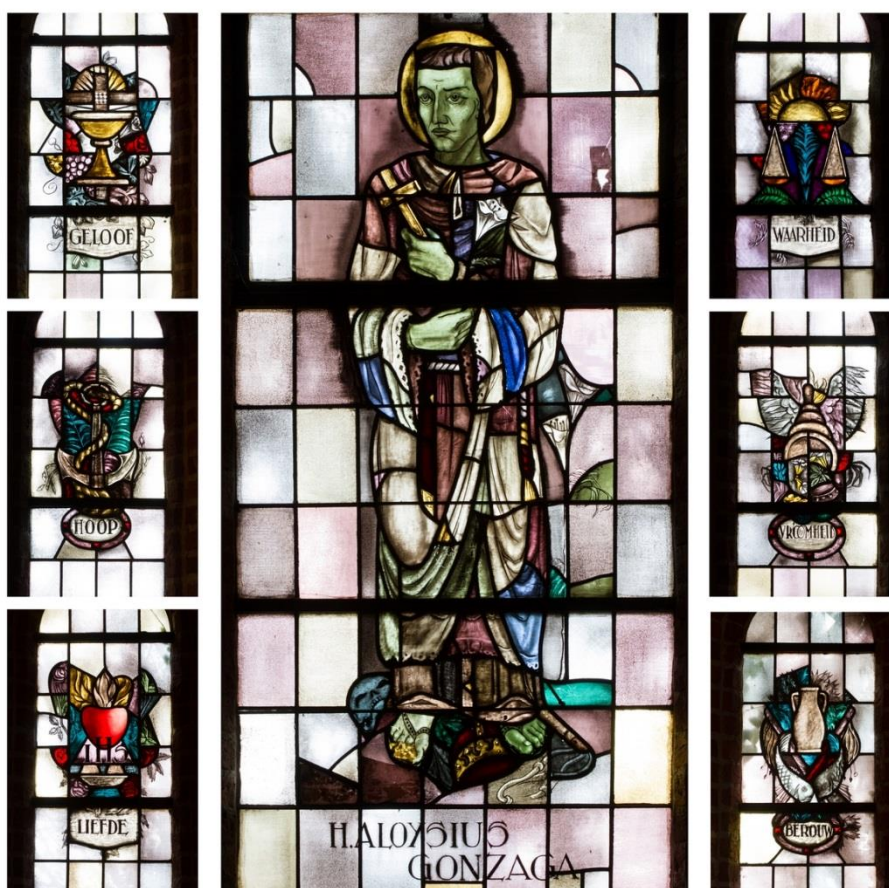
Afbeelding: Fotocollage van de gebrandschilderde ramen in de voormalige kinderkapel. Centraal Aloysius Gonzaga, een heilige die bekend staat om zijn vroomheid op zeer jonge leeftijd en daarmee een aansprekend voorbeeld moest zijn voor kinderen.

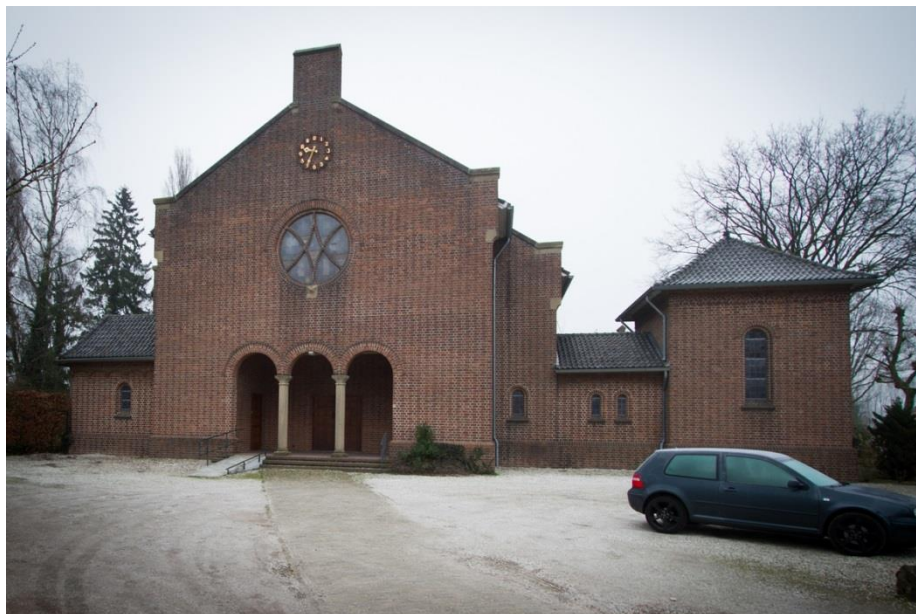
Afbeelding: Het front van de kerk met links de Mariakapel en rechts de doopkapel.

De opzet van de gevels heeft duidelijk de kenmerken van de tijd, met name voor wat betreft de detaillering van het metselwerk van de topgevels. Het metselwerk is, zoals binnen uitgevoerd met grootformaat bakstenen, in ketting verband en met ruwe platvolle voegen. Horizontaal zijn de gevelvlakken ingekaderd door plint (trasraam) en een kroonlijst van profielstenen en een siermetselwerk fries daaronder. Geveltoppen zijn uitgevoerd met forse tuiten en schouderstukken, zoals dat in de jaren dertig reeds in zwang raakte. Vensteropeningen zijn uitgevoerd onder een rondboog. Bij voorname (grotere) openingen zijn deze bogen geaccentueerd door toevoeging van een uitgemetseld gemetselde rand. Enigszins atypisch is de combinatie van rondboogvensters en steunberen, temeer opdat in het schip geen gewelven zijn toegepast. Steriliteit van de gevelvlakken is op detailniveau tegen gegaan door subtiele verschillen in tint van het metselwerk. Zo zijn de bakstenen geschakeerd van donkerrood tot op sommige plekken bijna oranje en zijn lekdorpels consequent in een uniforme donkere baksteen uitgevoerd. Ook de ruwe behandeling van het voegwerk zorgt er voor dat de gevelvlakken niet te sober worden.

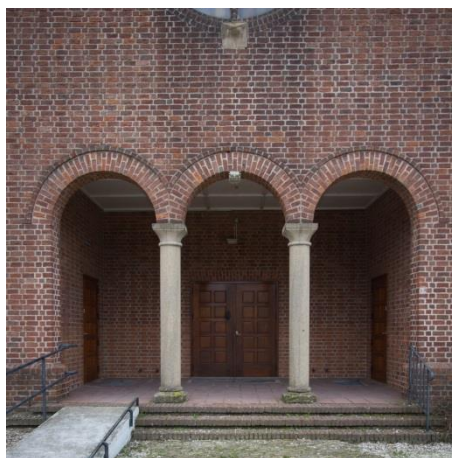
Afbeelding: Entreepartij, vertoont grote gelijkens met de kerk in Wamel, eveneens een ontwerp van architect Van Halsteren.

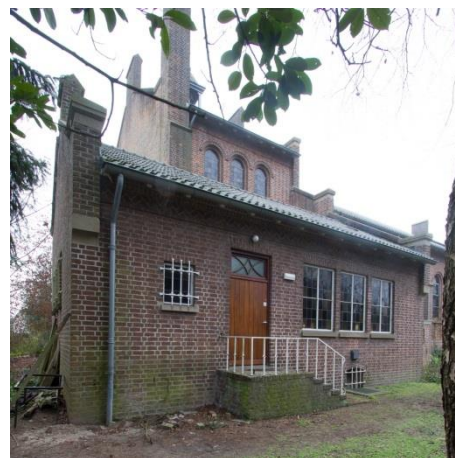
Afbeelding: Het exterieur van de sacristie heeft een meer seculiere opzet van deur- en vensteropeningen. Boven de sacristie torent het priesterkoor uit, een veelvoorkomend ontwerp motief.

De sacristie is het enige bouwdeel waarvan de openingen in de gevels niet onder rondbogen zijn uitgespaard maar onder strekse bogen, segmentbogen en een rollaag. Historische referenties zijn onder andere te vinden in de kruisvensters met gekleurd glas-in-lood, het snijraam boven de deur én de detaillering van het traliewerk voor een aantal vensters.

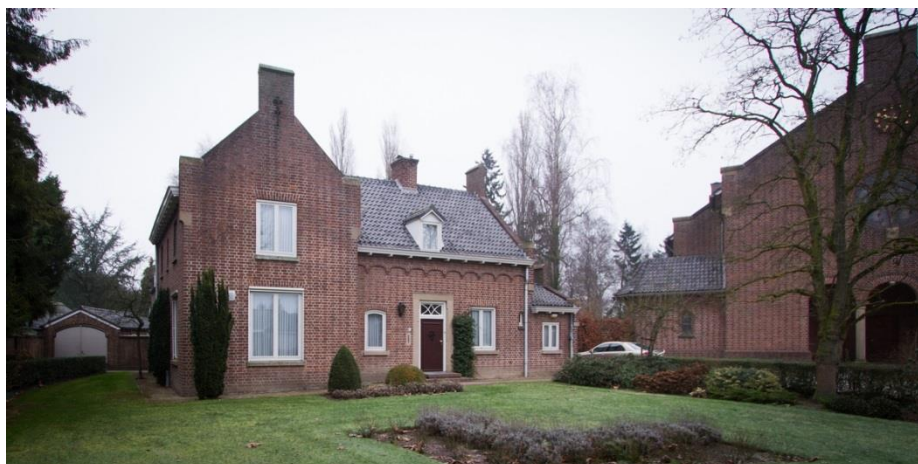
Afbeelding: De pastorie zoals in 1952 werd gebouwd.

De voormalige pastorie is in de basis samengesteld door twee volumes op een rechthoekige plattegrond haaks op elkaar aan te laten sluiten. Beide volumes zijn onder een zadeldak gebracht, op een zodanige wijze dan de nokken een T-vormen. Het bouwdeel dat min of meer evenwijdig aan de straat is gericht én de entree bevat, is éénlaags met kelder en zolderverdieping. Het bouwdeel haaks daarop, heeft een volwaardige verdieping. In grondplan verschilt het huidige gebouw niet veel van de negentiende-eeuwse voorganger die heeft gestaan op de plek waar in 1952 de Sint Servatius werd gebouwd. Daarmee houdt iedere gelijkenis met de door oorlogshandelingen verwoeste voorganger van de pastorie wel zo'n beetje op.

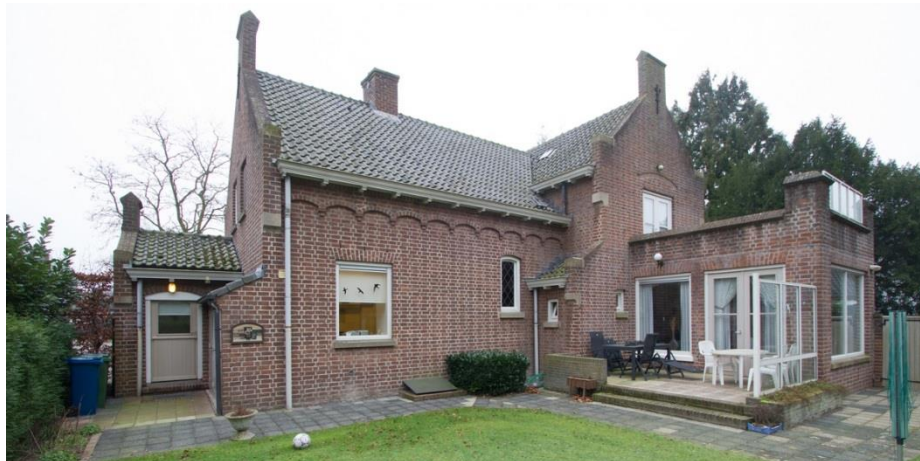
Afbeelding: De achtergevel van de pastorie. Opzet van het gebouw is hier oorspronkelijk, vermoedelijk inclusief terras.

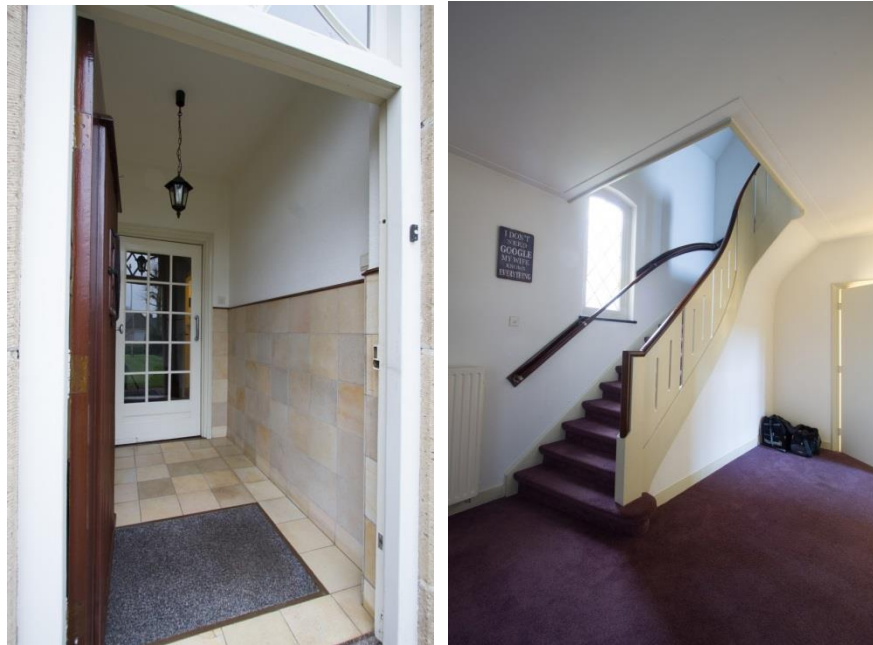
Afbeelding: Tochtportaal en vestibule.

De begane grond heeft een tochtportaal dat toegang geeft tot de forse vestibule met daarin de trap naar de (zolder)verdieping. Het tochtportaal maakt een oorspronkelijke indruk, vloerafwerking, lambrisering en tochtdeur lijken alle uit de bouwtijd te zijn. Identieke vloer- en muurafwerking is ook te vinden ter plaatse vóór het toilet.

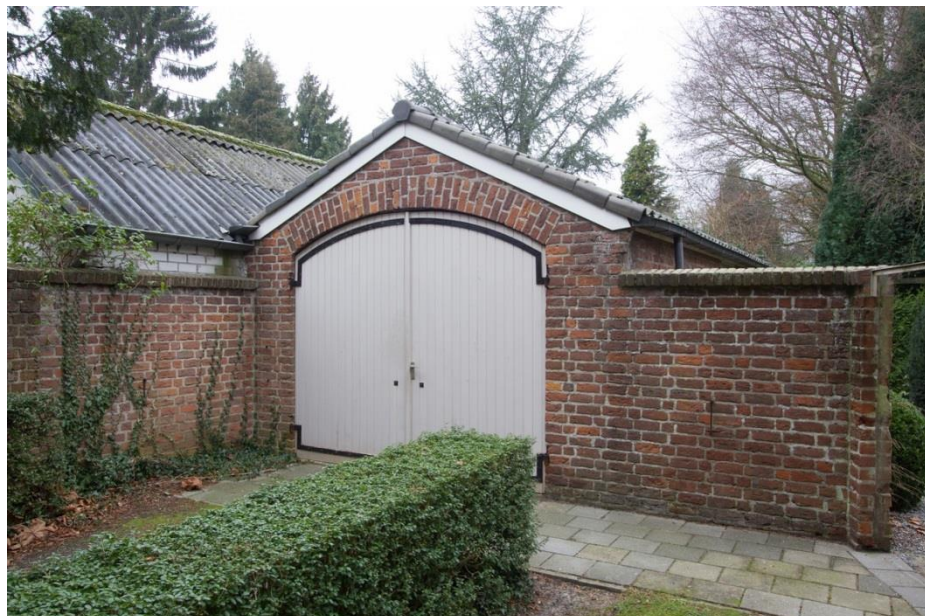
Afbeelding: Garage uit de bouwtijd.

Bij de pastorie is een garage gebouwd, een eenvoudig volume op een rechthoekige grondslag en onder een flauwhellend zadeldak. Het muurwerk is met dezelfde stenen gemetseld als kerk en pastorie, ook in kettingverband en met ruwe voegen. De schansmuren die op de garage aansluiten, zijn oorspronkelijk.

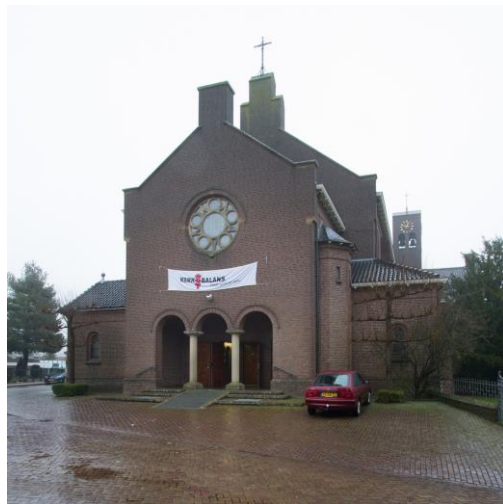
Afbeelding: Front van de kerk in Wamel vertoont grote overeenkomsten met het front te Wijbosch.
