Verkennd bodemonderzoek  
aan de Zijweg Dungen 5 te  
Schijndel

**Titel:** verkennend bodemonderzoek aan de Zijweg Dungen 5 te Schijndel

**Datum:** 7 augustus 2014

**Projectnummer:** 20121816-D

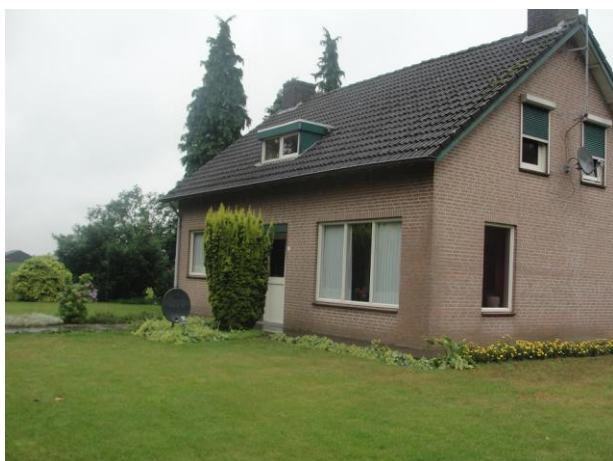
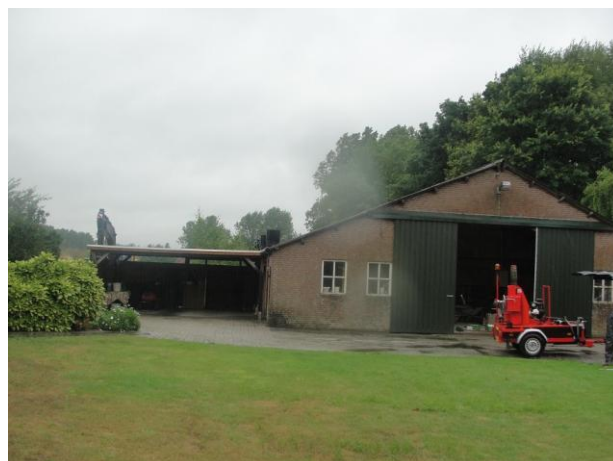
**Figuren 1 en 2 : Overzichtsfoto's onderzoekslocatie.**

De onderzoekslocatie is onderdeel van het perceel dat zich bevindt aan de Zijweg Dungen 5 ten noordwesten van de kern van Schijndel. De oppervlakte van de onderzoekslocatie bedraagt circa 6.400 m<sup>2</sup>. De onderzoekslocatie behoort bij een (voormalige) varkenshouderij. De onderzoekslocatie betreft een (bedrijfs)woning met (sier)tuin en er is een (voormalige) varkensstal met loods aanwezig. De locatie is plaatselijk verhard met klinkers, beton, asfalt en stelconplaten. In figuren 1 t/m 4 zijn overzichtsfoto's van de onderzoekslocatie weergegeven.

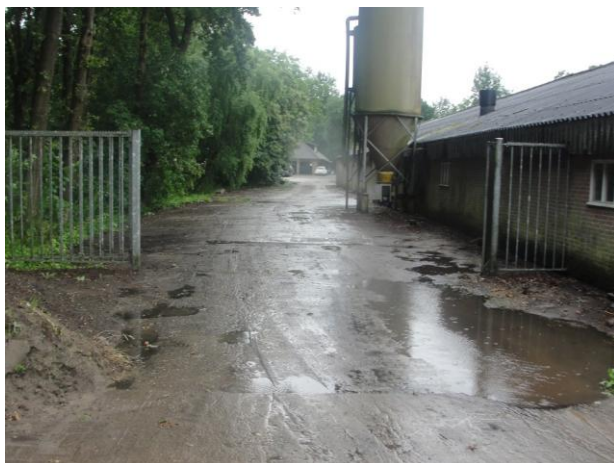
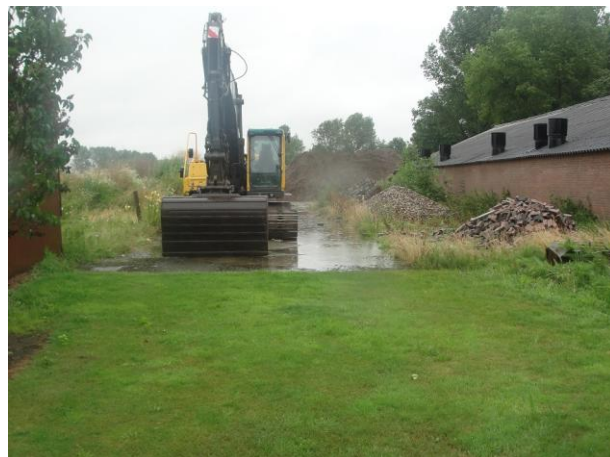
**Figuren 3 en 4 : Overzichtsfoto's onderzoekslocatie.**

Het perceel waarop de onderzoekslocatie gelegen is grenst aan de westzijde aan de openbare weg Zijweg Dungen. Ten zuiden is een pad gelegen. De omgeving is als agrarisch in gebruik. De regionale ligging van de onderzoekslocatie is weergegeven op de topografische overzichtskaart in bijlage 1 en de luchtfoto in figuur 5. Voor een indruk van de onderzoekslocatie wordt verwezen naar de situatietekening in bijlage 2.
