ARCHEOLOGISCHE EVALUATIE EN VERKEN-  
NEND BOORONDERZOEK

HEIKANTSTRAAT (ONG.)

TE SOMEREN

ECONSULTANCY ARCHEOLOGISCH RAPPORT

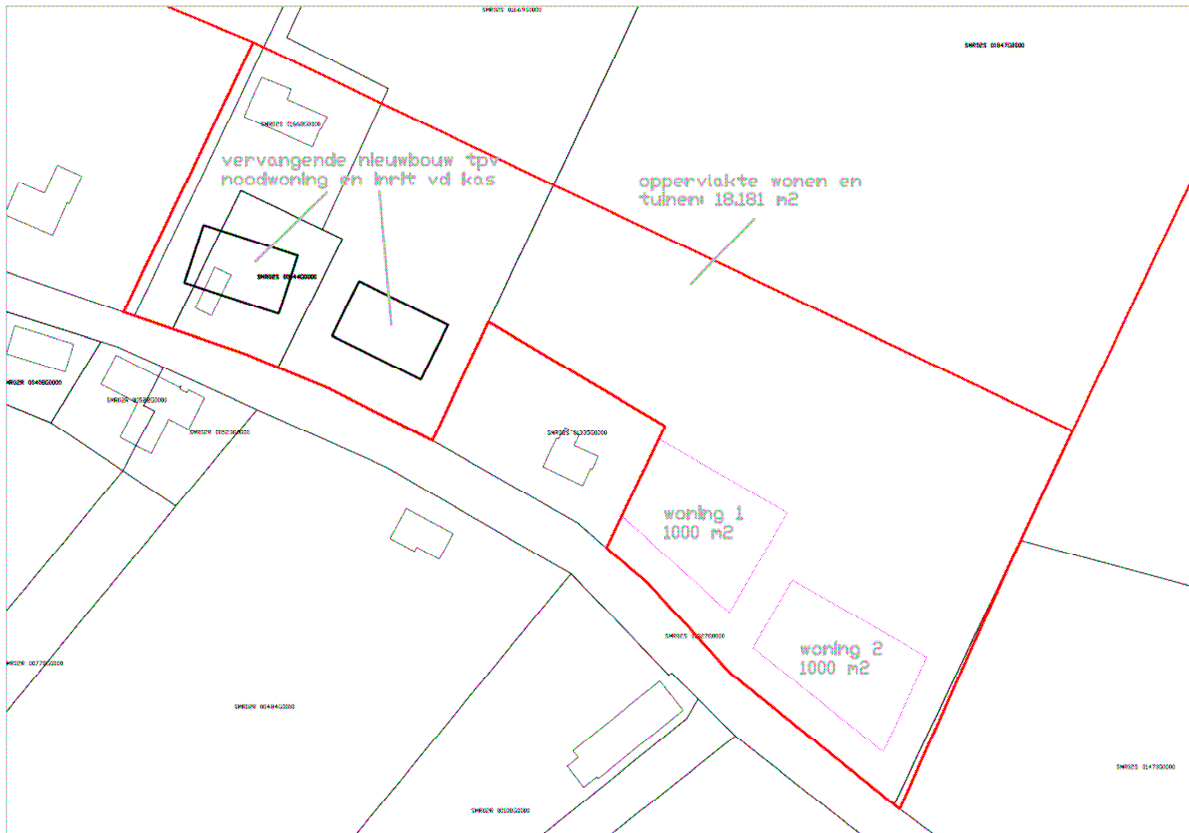
Afbeelding 3

In het plangebied is de bouw van vier vrijstaande woningen gepland. Hierbij zullen vier bouwblokken met een totale oppervlakte van circa  $1.200 \text{ m}^2$  worden bebouwd. De rest van het plangebied zal als tuinen worden ingericht (zie afbeelding 3). De toekomstige verstoringsdiepte is nog niet bekend. De consequentie van de voorgenomen ingreep is dat eventuele waardevolle archeologische resten in de ondergrond worden aangetast.

Nieuwbouwplannen in het plangebied

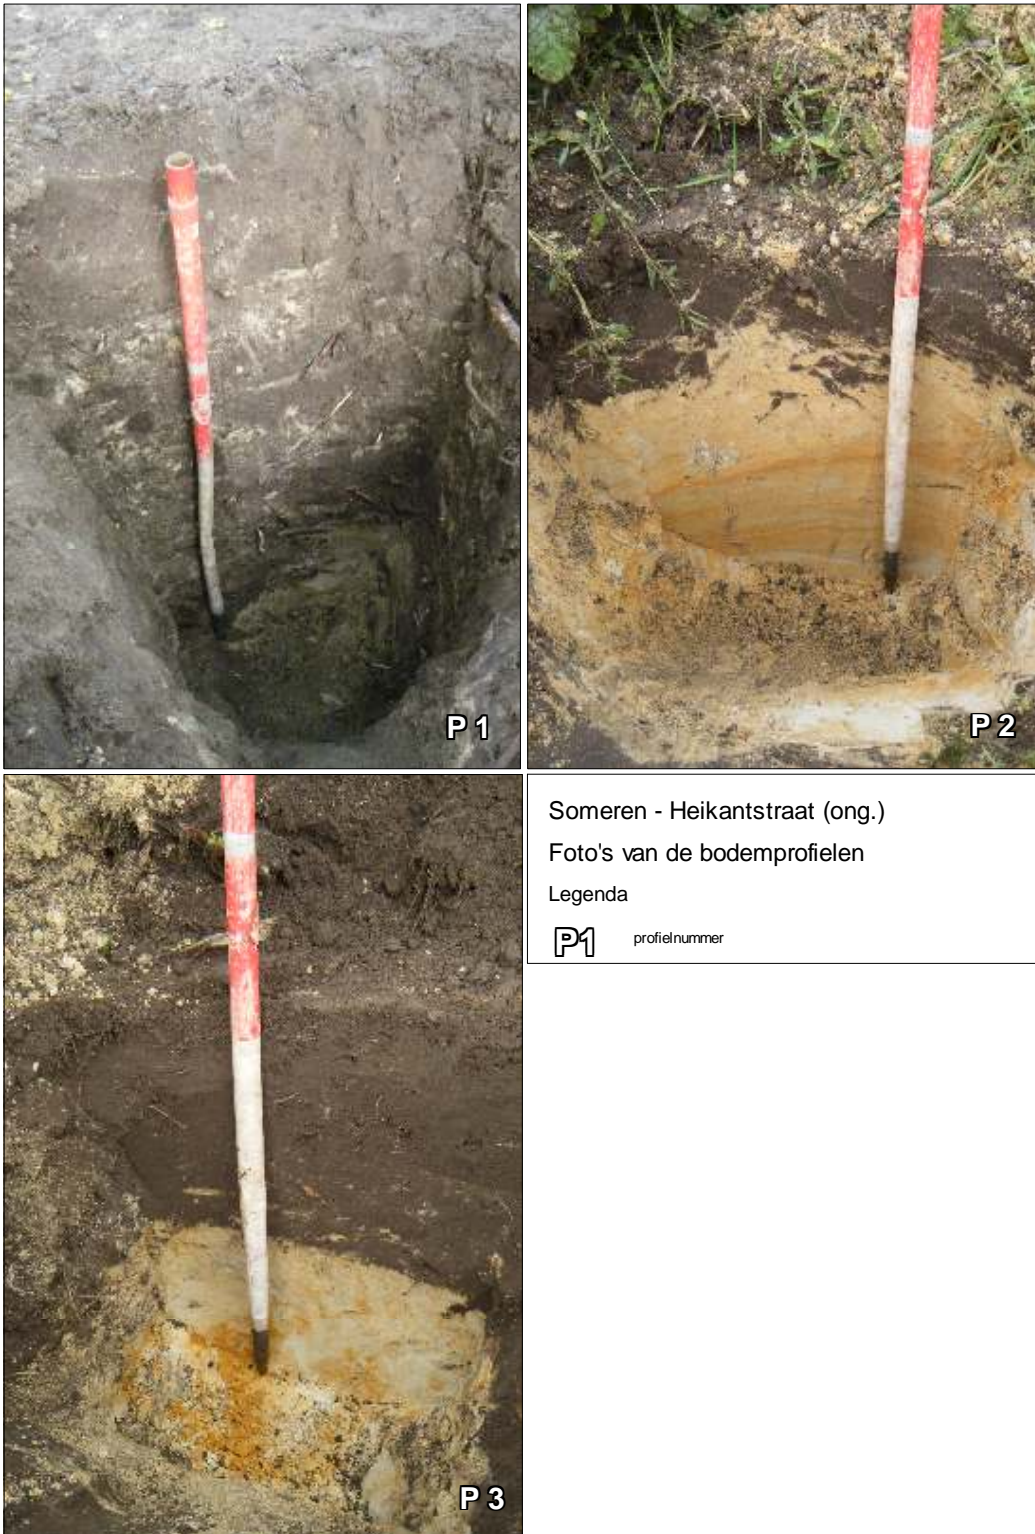
Afbeelding 5

De foto's van de gegraven profielputjes zijn weergegeven in afbeelding 5, de boringen zijn weergegeven in afbeelding 6 de resultaten van de boringen zijn in bijlage 1 in de vorm van boorprofielen weergegeven.

uit delen van zowel de bovenliggende eerdlaag als de onderliggende natuurlijke zandafzettingen. In de foto's van de profielen is deze gemengde samenstelling duidelijk zichtbaar, met name in profiel 2. In profiel 1 zijn er behalve de kleurafwijkingen en vlekken ook resten plastic, baksteen en piepschuim aangetroffen. In de verstoorde laag in boring 9 is van 60 – 80 cm –mv een sterk baksteenhoudende laag aangetroffen. Onder de verstoorde laag is bij alle boringen en profielen de (onverstoorde) C-horizont, bestaande uit matig fijn, zwak siltig beige-geel tot oranje-geel zand aangetroffen. In alle boringen zijn er in de C-horizont gleyverschijnselen aangetroffen.

Uit de boringen en de gegraven profielen blijkt dat de top van de dekzandafzettingen is verploegd of vergraven en in de bovenliggende eerdlaag is opgenomen. Verder is uit de (zeker bij profiel 3 waargenomen) scherpe overgang dat de onderliggende natuurlijke dekzandafzettingen afgetopt zijn door deze activiteiten. Er zijn daardoor geen aanwijzingen van een mogelijk oorspronkelijk bodemprofiel (voor dit type gronden waarschijnlijk een podzolprofiel) of een eventuele oude akkerlaag meer waarneembaar.
