**RAPPORT**  
**Vooronderzoek**  
**Wagenmaker te Someren**  
AM13104

**Opdrachtgever**  
RBOI Middelburg bv  
Nieuwstraat 27  
4331 JK Middelburg

**Status rapport**  
Definitief

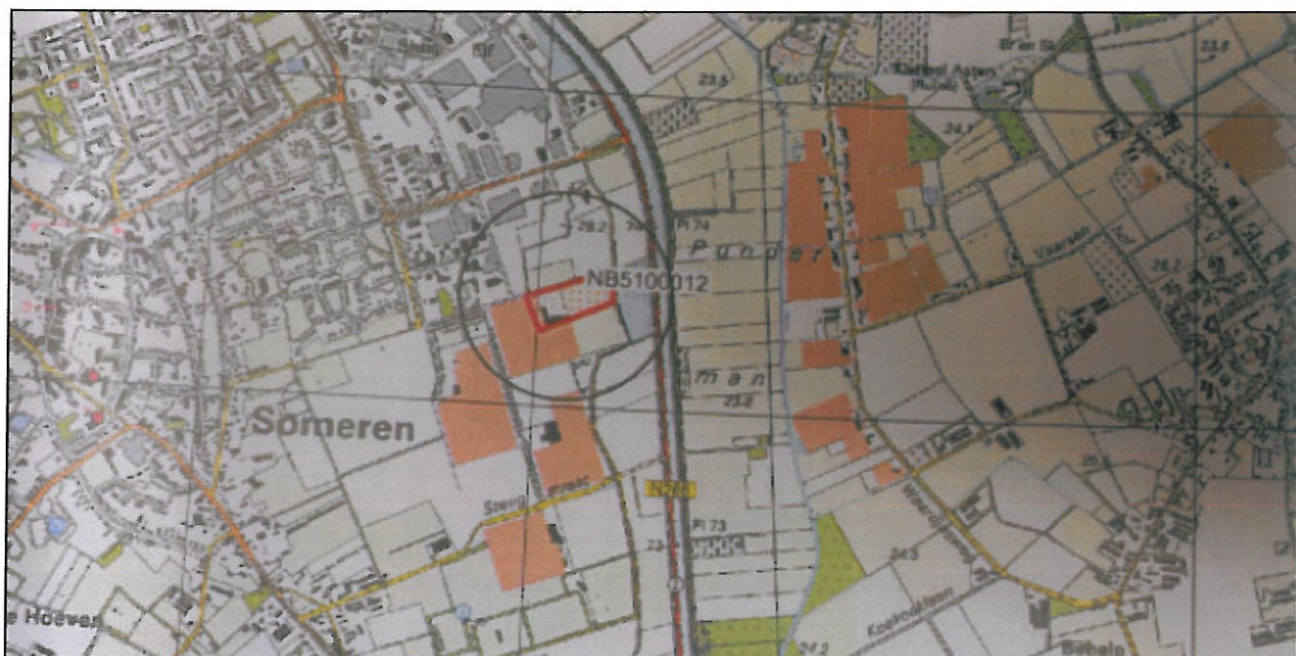
In de onderstaande afbeelding is de ligging (ten zuiden van het plangebied) van de stortlocatie weergegeven.

Topografische kaart met ligging van de stortlocatie

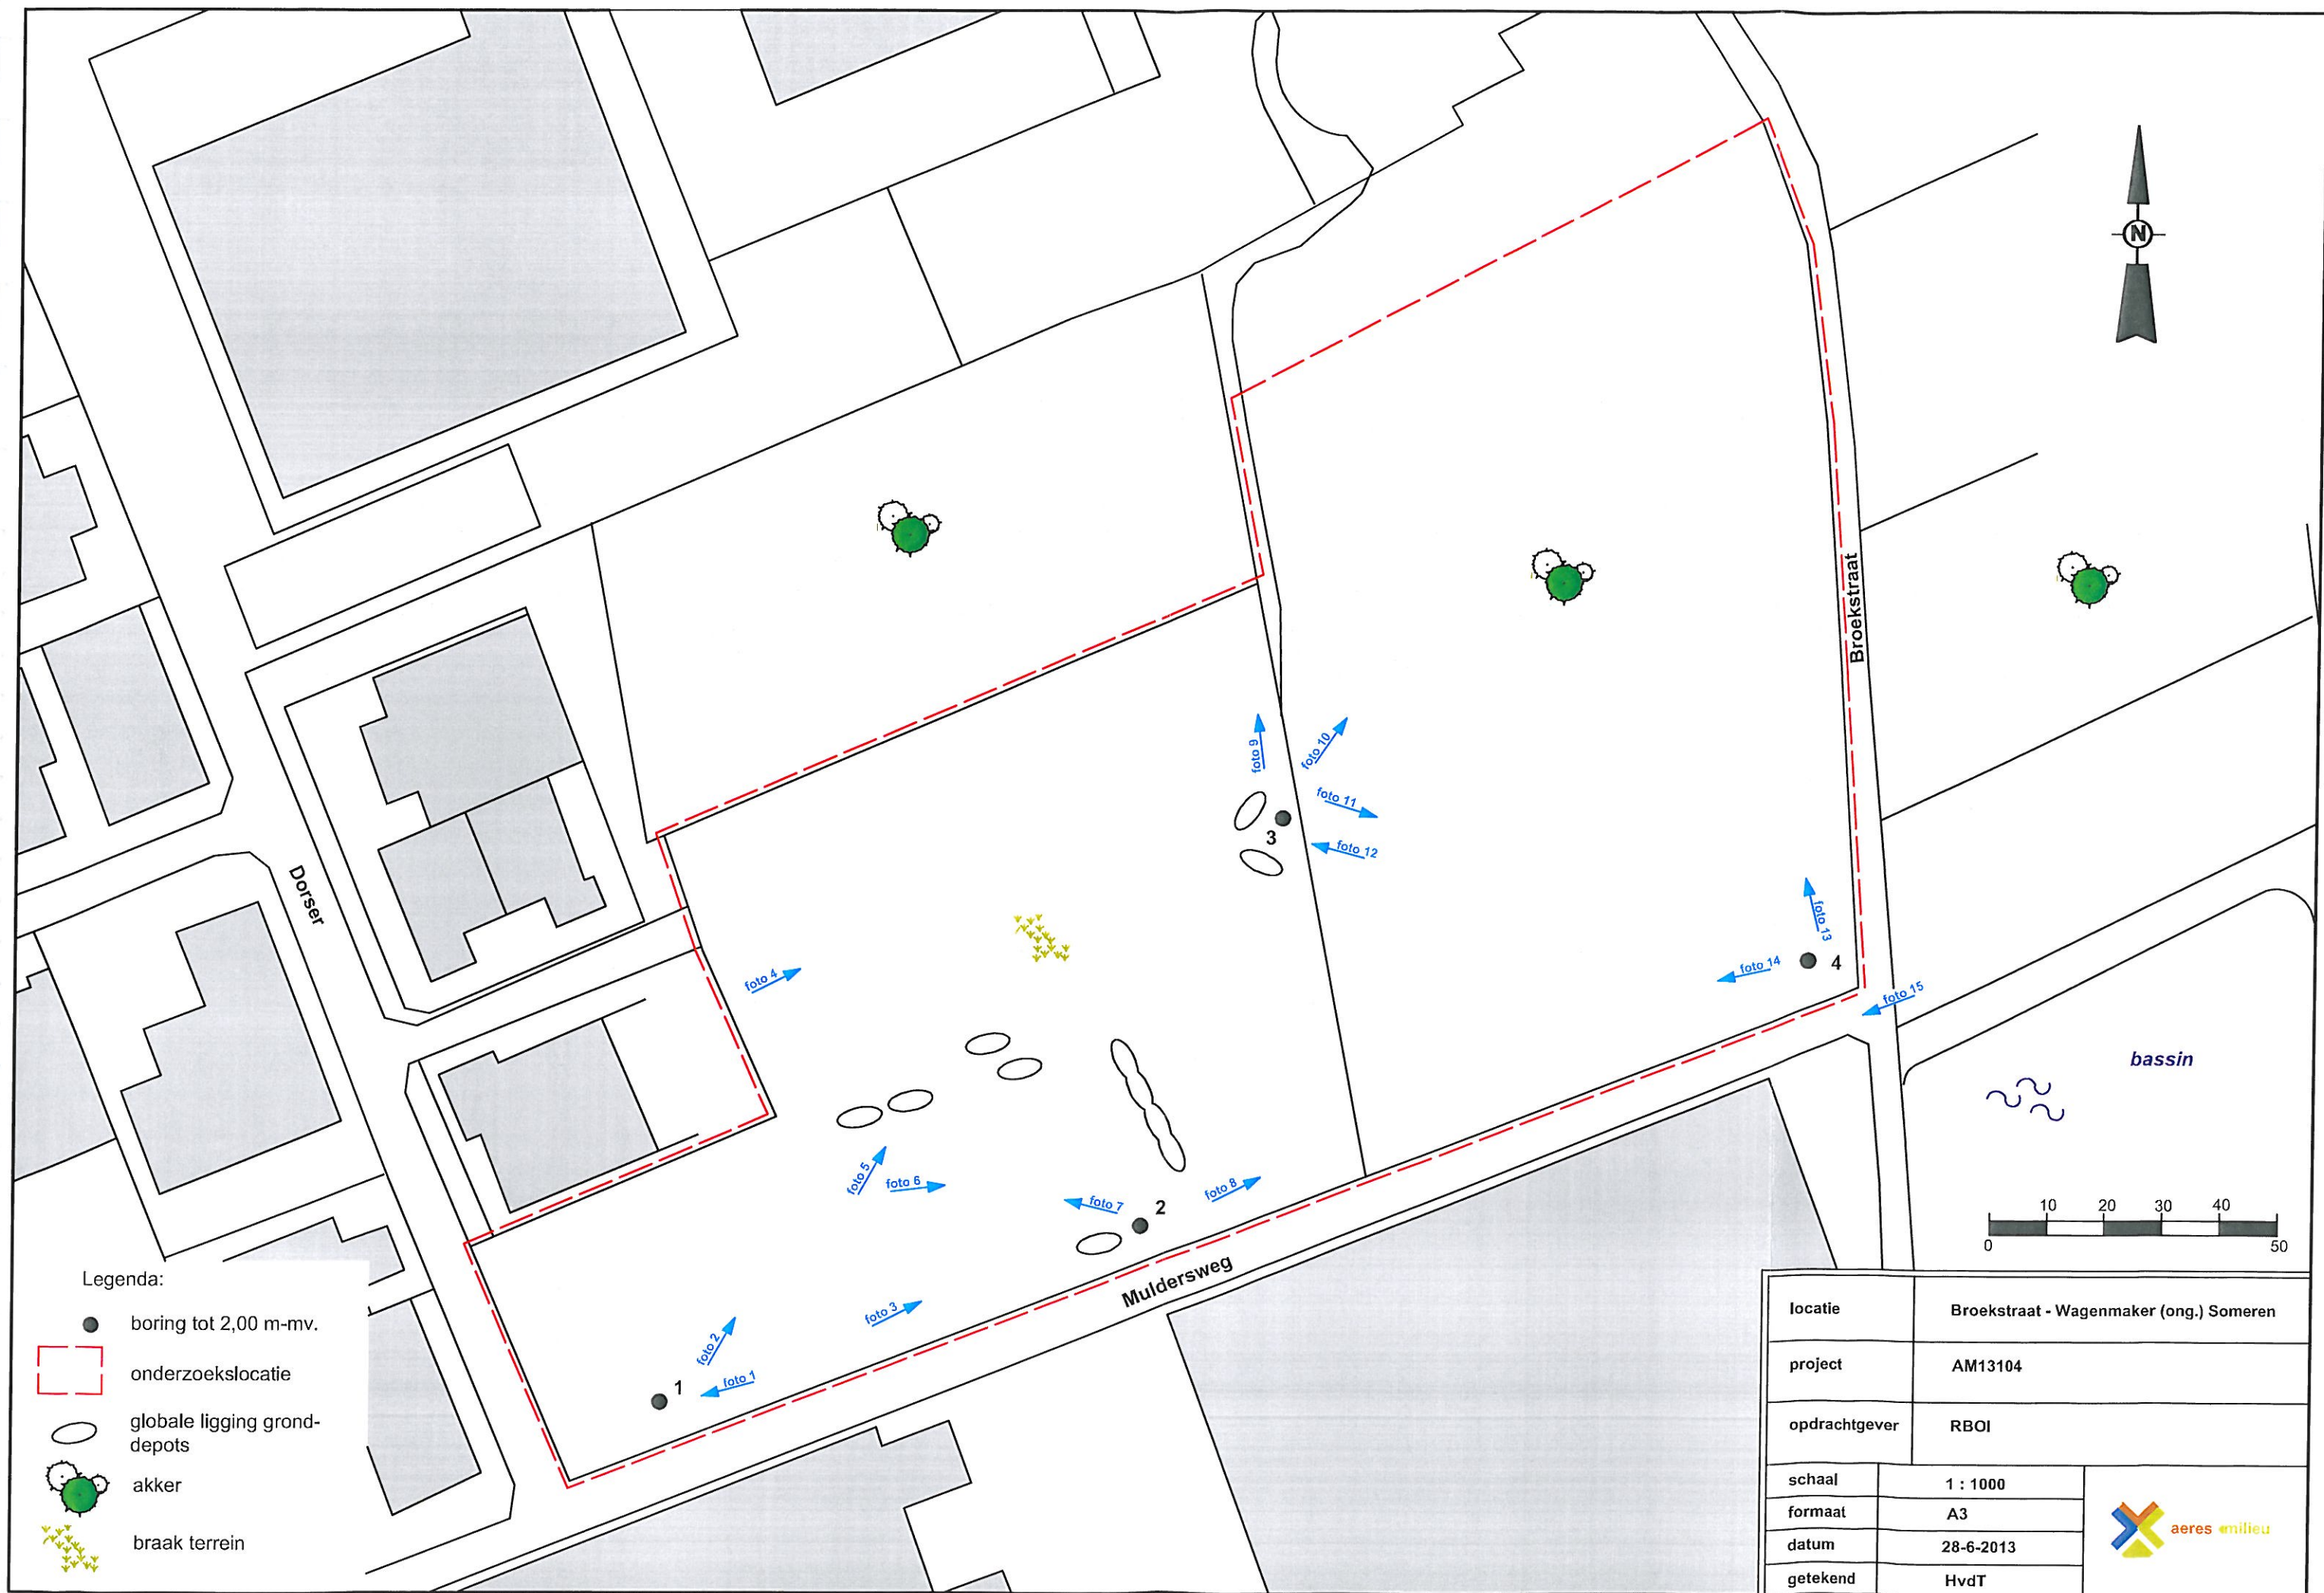
Situatietekening onderzoekslocatie met boorpunten

Tijdens de terreininspectie zijn 4 grondboringen verricht tot 2 meter beneden maaiveld. De boringen zijn verricht met behulp van een Edelmanboor (Ø 7 cm).

In het opgeboorde bodemmateriaal van de 4 boringen zijn geen bijzonderheden waargenomen.

Zie bijlage 4 voor een situatietekening met de boorpuntlocaties en bijlage 5 voor de boorprofielen.
