*Beoordeling bomensingels*  
**'Groote Hoeven' te Someren**

## **Beoordeling bomensingels 'Grote Hoeven' te Someren**

***Datum:*** 11-04-2016

***Projectnr:*** 06-16

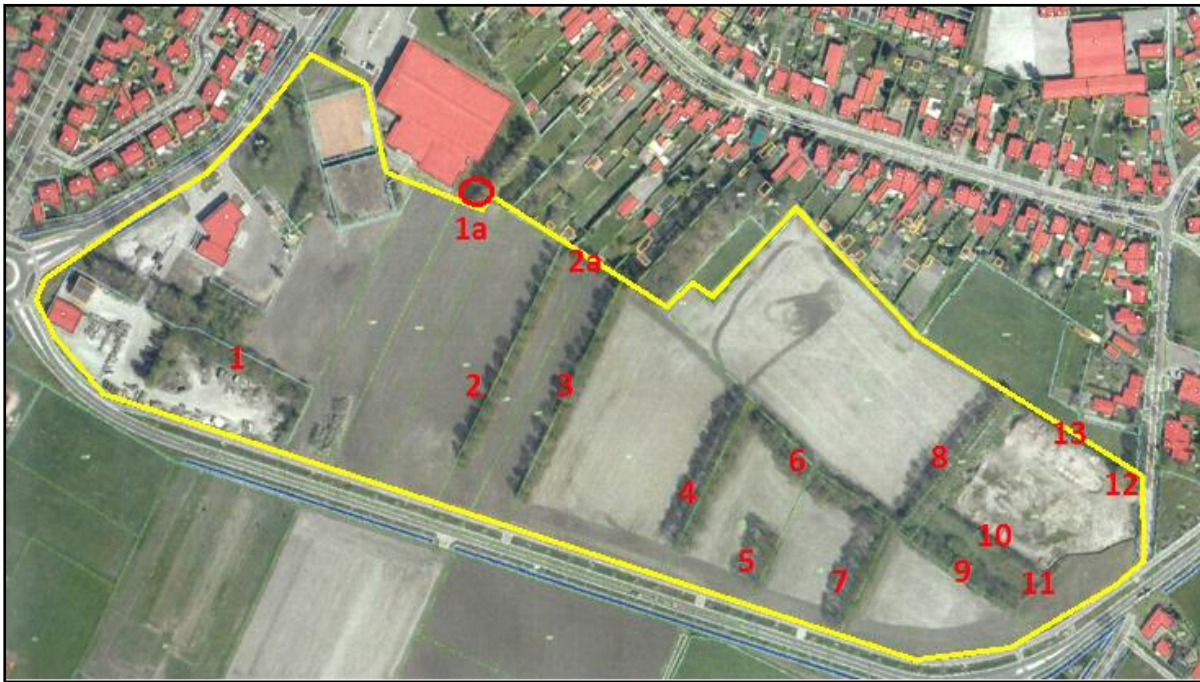
Fig. 2. Overzicht plangebied (geel omlijnd) en boomsingels/groenstructuren aangeduid met rode cijfers.

1. Zomereiken, gemengde ondergroei en jong gemengd bosje bij de gemeentewerf en brandweerkazerne.
- 1a. Solitaire oude Zomereik (waarschijnlijk) juist buiten het plangebied.
2. Singel Zomereik met gemengde ondergroei.
- 2a. Zomereiken met Vlier ondergroei.
3. Singel Zomereik met gemengde ondergroei.
4. Singel Zomereik met gemengde ondergroei.
5. Zomereiken 4 stuks en 1 Amerikaanse eik meerstammig.
6. Gemengde singel, o.a. Zomereik, Es.
7. Singel Zomereik met gemengde ondergroei.
8. Singel Gewone Es met gemengde ondergroei.
9. Singel voornamelijk Gewone Es met ondergroei.
10. Elzensingel.
11. Beuk, Beukenheg met standers Walnoot.
12. Gemengd groepje met oude Tamme kastanje.
13. Haag van Laurierstruiken.

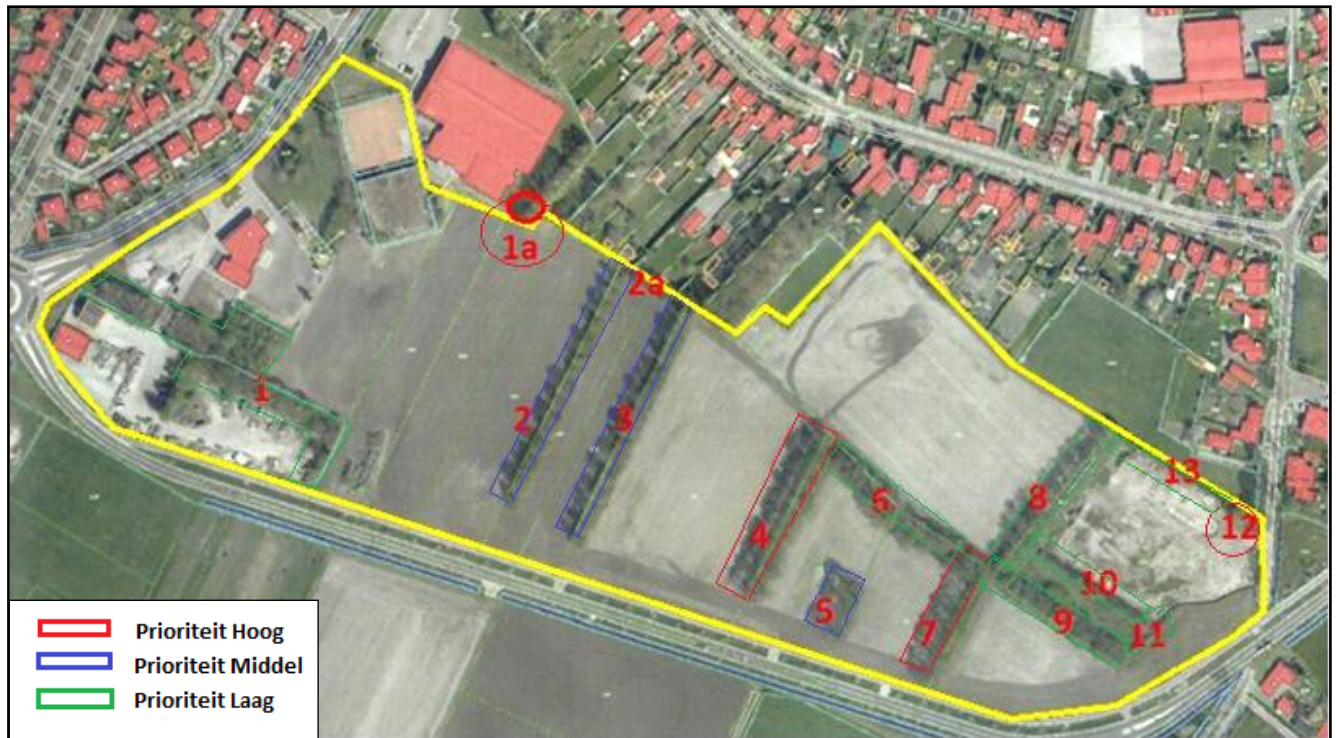
Fig. 3 Overzicht waardebeoordeling bomensingels / groenstructuren.

- Prioriteit Hoog: bomensingel/ bomen waardevol, behoud zeer gewenst.
- Prioriteit Middel: matig waardeoordeel, behoud van de singel/ groenstructuur gewenst, indien stedenbouwkundig niet in te passen dan verwijderen.
- Prioriteit Laag: laag waardeoordeel, bomensingel/ groenstructuur is in diverse opzichten minder waardevol en kan verwijderd worden.

Opm. De nummers 4,5,6,7,8,9, 10 en 11 behoren tot de oudste (groen)structuren in het plangebied. Zie historische kaartjes blz.9.

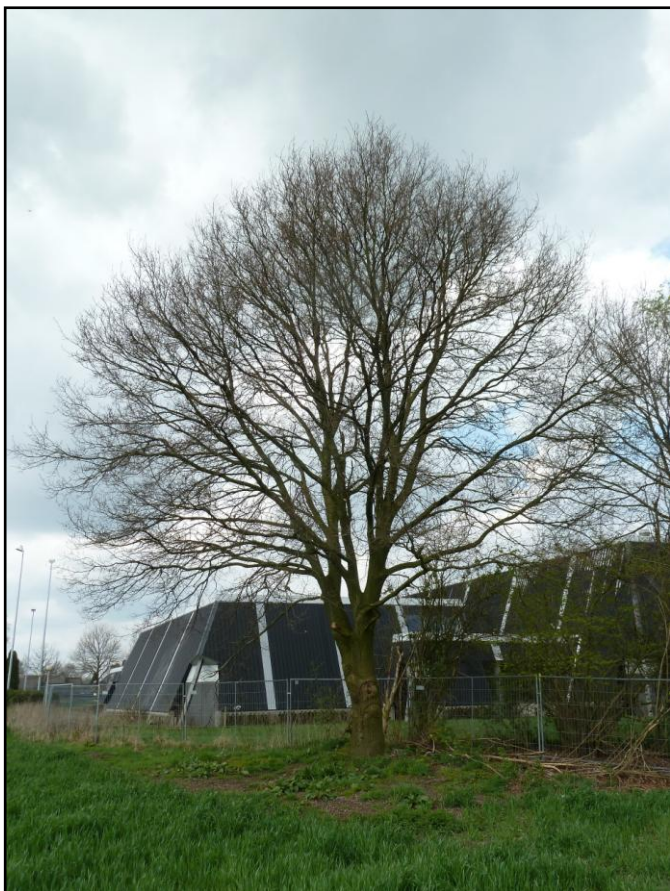
1. Zomereiken jong, gemengde ondergroei en gemengd jong bosje/ struweel. Prioriteit Laag.
  - 1a. Solitaire Zomereik (waarschijnlijk) juist buiten het plangebied. Prioriteit Hoog. Aandacht voor deze oude Zomereik juist buiten het plangebied. Beeldbepalend, Goed ontwikkelde kroon. Stamdiameter 70 cm . Geschatte leeftijd >70 jaar. Vitaal.

**Fig. 7 Oude solitaire Zomereik, zie fig. 3 nr. 1a.**

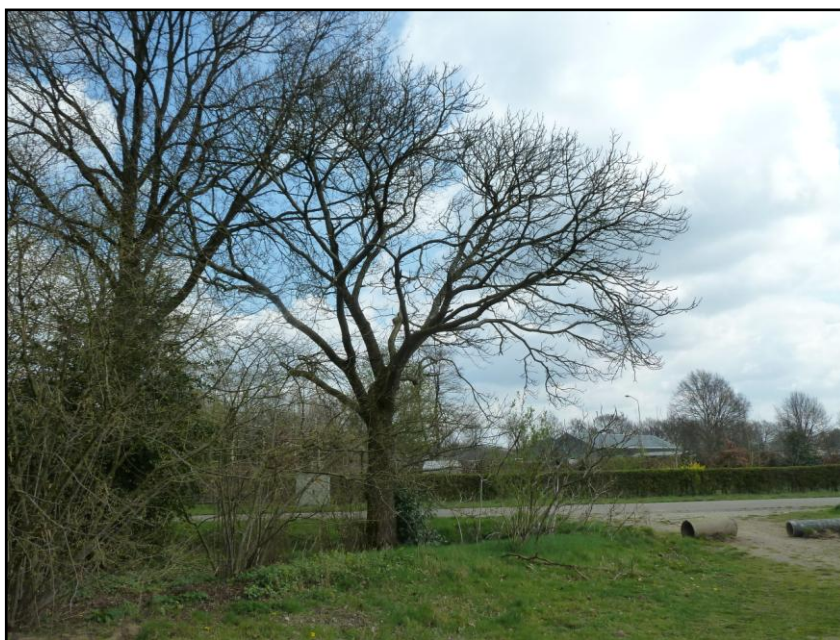
10. Jonge Elzenhaag met hier en daar een Berk. Prioriteit Laag.
11. Jonge solitaire Beuk, Beukenheg met standers Walnoot. Prioriteit Laag.
12. Jong gemengd groepje met Iep, Hazelaar en oude Tamme kastanje. Prioriteit Hoog. Dit geldt voor de Tamme kastanje. Oude boom, Beeldbepalend, Stamdiameter 45 cm, geschatte leeftijd > 50 jaar. ( Holte in stam, niet levensbedreigend, heeft verzorging nodig)

**Fig. 8 Oude Tamme kastanje, zie fig. 3 nr. 12.**
