Historisch onderzoek

Groeneweg 5-7 te Someren-Heide

rapport C222500.007.R1/BBO

datum: 4 oktober 2022
opdrachtgever: Pouteroyen,
St. Stevenskerkhof 2
6511 VZ NIJMEGEN

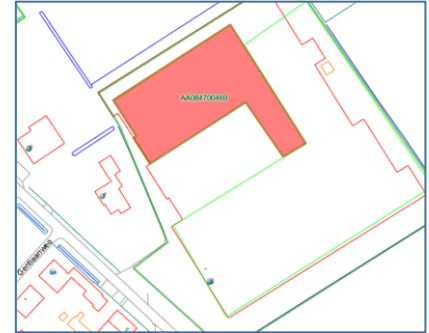
VBO DVL 1994

In 1994 heeft DvL Milieutechniek een verkennend bodemonderzoek (B-94736, d.d. 1-1-1995) verricht ter plaatse van de champignonkwekerij. Uit de resultaten van het onderzoek blijkt dat in de bovengrond gehalten aan cadmium, zink, EOX en minerale olie zijn gemeten boven de destijds geldende streefwaarden. In de ondergrond zijn geen gehalten aangetoond boven de streefwaarden. In het grondwater zijn gehalten aan pentachloorfenol (PCP) boven interventiewaarde en gehalten aan tetrachloorfenolen en chroom boven streefwaarden gemeten. Het gehalte aan PCP vormde aanleiding voor nader onderzoek.

uit de resultaten van het nader onderzoek (B-95141, DvL Milieutechniek, d.d. 1-3-1995) blijkt dat de sterk verhoogde gehalten aan pentachloorfenol niet meer worden aangetoond in het grondwater (wel een lichte verontreiniging). Aanvullend of nader onderzoek wordt niet noodzakelijk geacht.

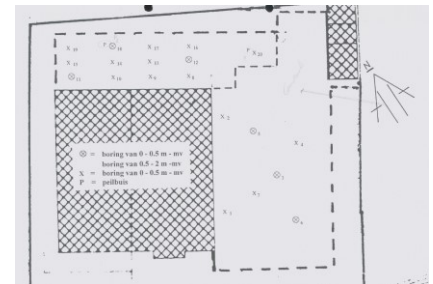
VBO M&A - 13-6-1998

Ten behoeve van de uitbreiding van de kwekerij is een verkennend bodemonderzoek uitgevoerd door M&A. Hierbij is vastgesteld dat in de bovengrond een licht verhoogd gehalte EOX (0,3-2,0 mg/kgds) is aangetoond. Nader onderzoek hiernaar is in overleg met de gemeente Someren niet uitgevoerd. Verder zijn lichte verontreinigingen met PAK's, minerale olie, zink en cadmium aangetroffen. Het grondwater was licht verontreinigd met chroom, kwik, toluen, ethylbenzeen, xylenen en/of naftaleen. Beoordeeld is dat deze verontreinigingen hoogstwaarschijnlijk geen directe relatie hebben met de bedrijfsactiviteiten.
