datum 7 juli 2017
uw mail van 28 juni 2017
uw kenmerk 0253868
ons kenmerk 414772
onderwerp Briefrapport Historisch vooronderzoek Kanaalzone te Son

Hierbij ontvangt u de resultaten van het historisch vooronderzoek bodemkwaliteit dat in juli 2017 door Antea Nederland B.V. (Antea Group) is uitgevoerd voor de locatie Kanaaldijk Noord, Begoniastraat, De Bontstraat en Nieuwstraat te Son (gemeente Son en Breugel). De onderzoekslocatie behoort tot de ontwikkelingslocatie Kanaalzone Son.

**VERKENNEND
BODEMONDERZOEK
LOCATIE
DE BONTSTRAAT 84
te SON**

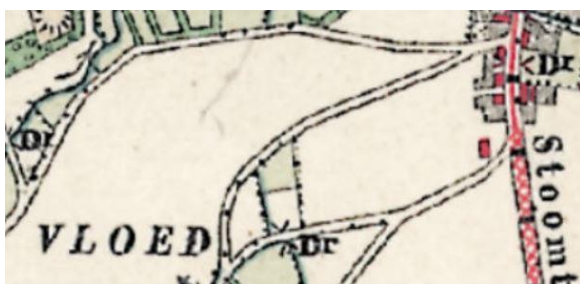
1925

Na de realisatie van het Wilhelminakanaal (jaar 1926) is het gebied rond het kanaal ontwikkeld. Vanaf 1965 is de onderzoekslocatie sterk ontwikkeld. De huidige bebouwing dateert uit de jaren 1965 á 1975. Voor de realisatie van het kanaal bestond de onderzoekslocatie uit agrisch/gras percelen. In onderstaande afbeeldingen

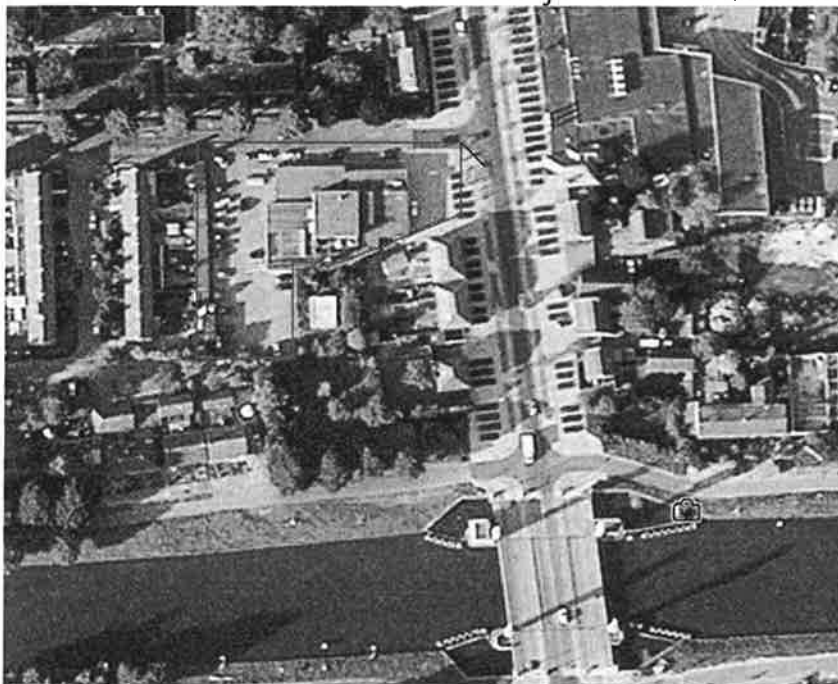
De onderzoekslocatie bevindt zich zuidelijk van het centrum van Son. De onderzoekslocatie wordt aan de westzijde begrensd door de Kanaalstraat. De noordgrens wordt gevormd door de Bontstraat en in oostelijke richting ligt een woongebied "De Vloed". Onderstaand is een luchtfoto van de betreffende locatie weergegeven.

Luchtfoto met onderzoekslocatie westelijk van de Kanaalstraat.

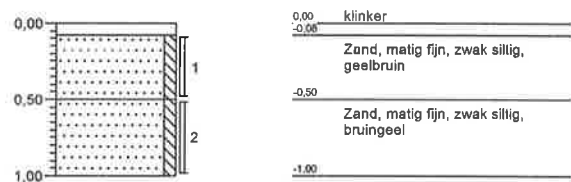
**Boring: 16-**

Datum: 08-01-2008
