Bomen Effect Analyse bij een 62-tal bomen aan de Sportlaan te Udenhout.

| Reden BEA | Herinrichting Sportpark Zeshoeven |

In opdracht van de heer B. Dielen, medewerker Brouwers Groenaannemers in De Moer, is er een Bomen Effect Analyse uitgevoerd bij de bomen van een gedeelte in het Sportpark Zeshoeven aan de Sportlaan te Udenhout.

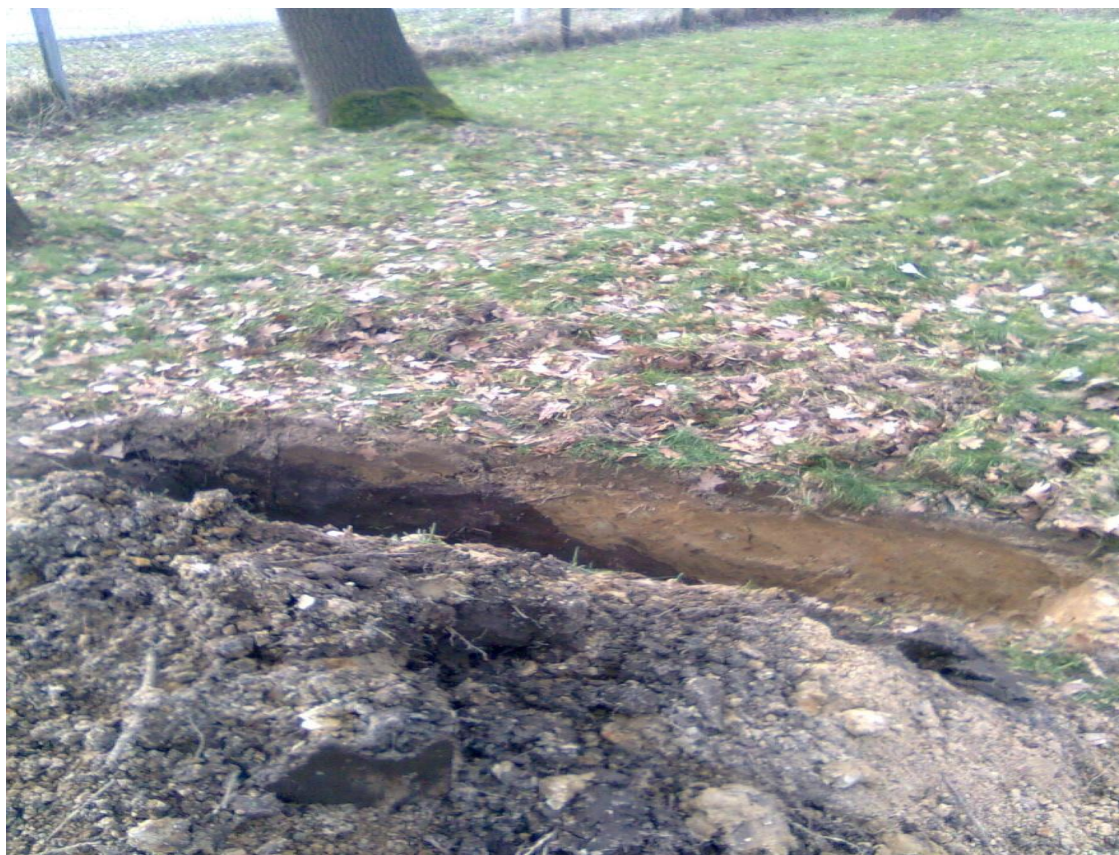
Profielkuil A1

| nr | soort | plaats | hums | H2O | wortels | verdichting | Profiel in cm |
|---|---|---|---|---|---|---|---|
| A1 | Quercus robur | Bij rijbak | 4% | 110 cm | grof | Op 25 cm 4 MPA | 0-10 zand<br>10-70 zwart zand<br>Tot 80 geel zand kleiachtig |

Het is van groot belang of deze bomen op een hangwaterprofiel of op een grondwaterprofiel staan. Bij een hangwater profiel ( boom is afhankelijk van het gevallen en beschikbare regenwater ) heeft de boom veel meer doorwortelbare ruimte nodig. Het bepalen hiervan gebeurt tijdens het maken van de profiel boringen, zie tabel 4.1.1. kolom H2O.
