**Indicatief  
bodemonderzoek**

Planlocatie Wagnerplein te Tilburg

- Onderzoeksdoel B -

Verdachte deellocaties binnen plangebied

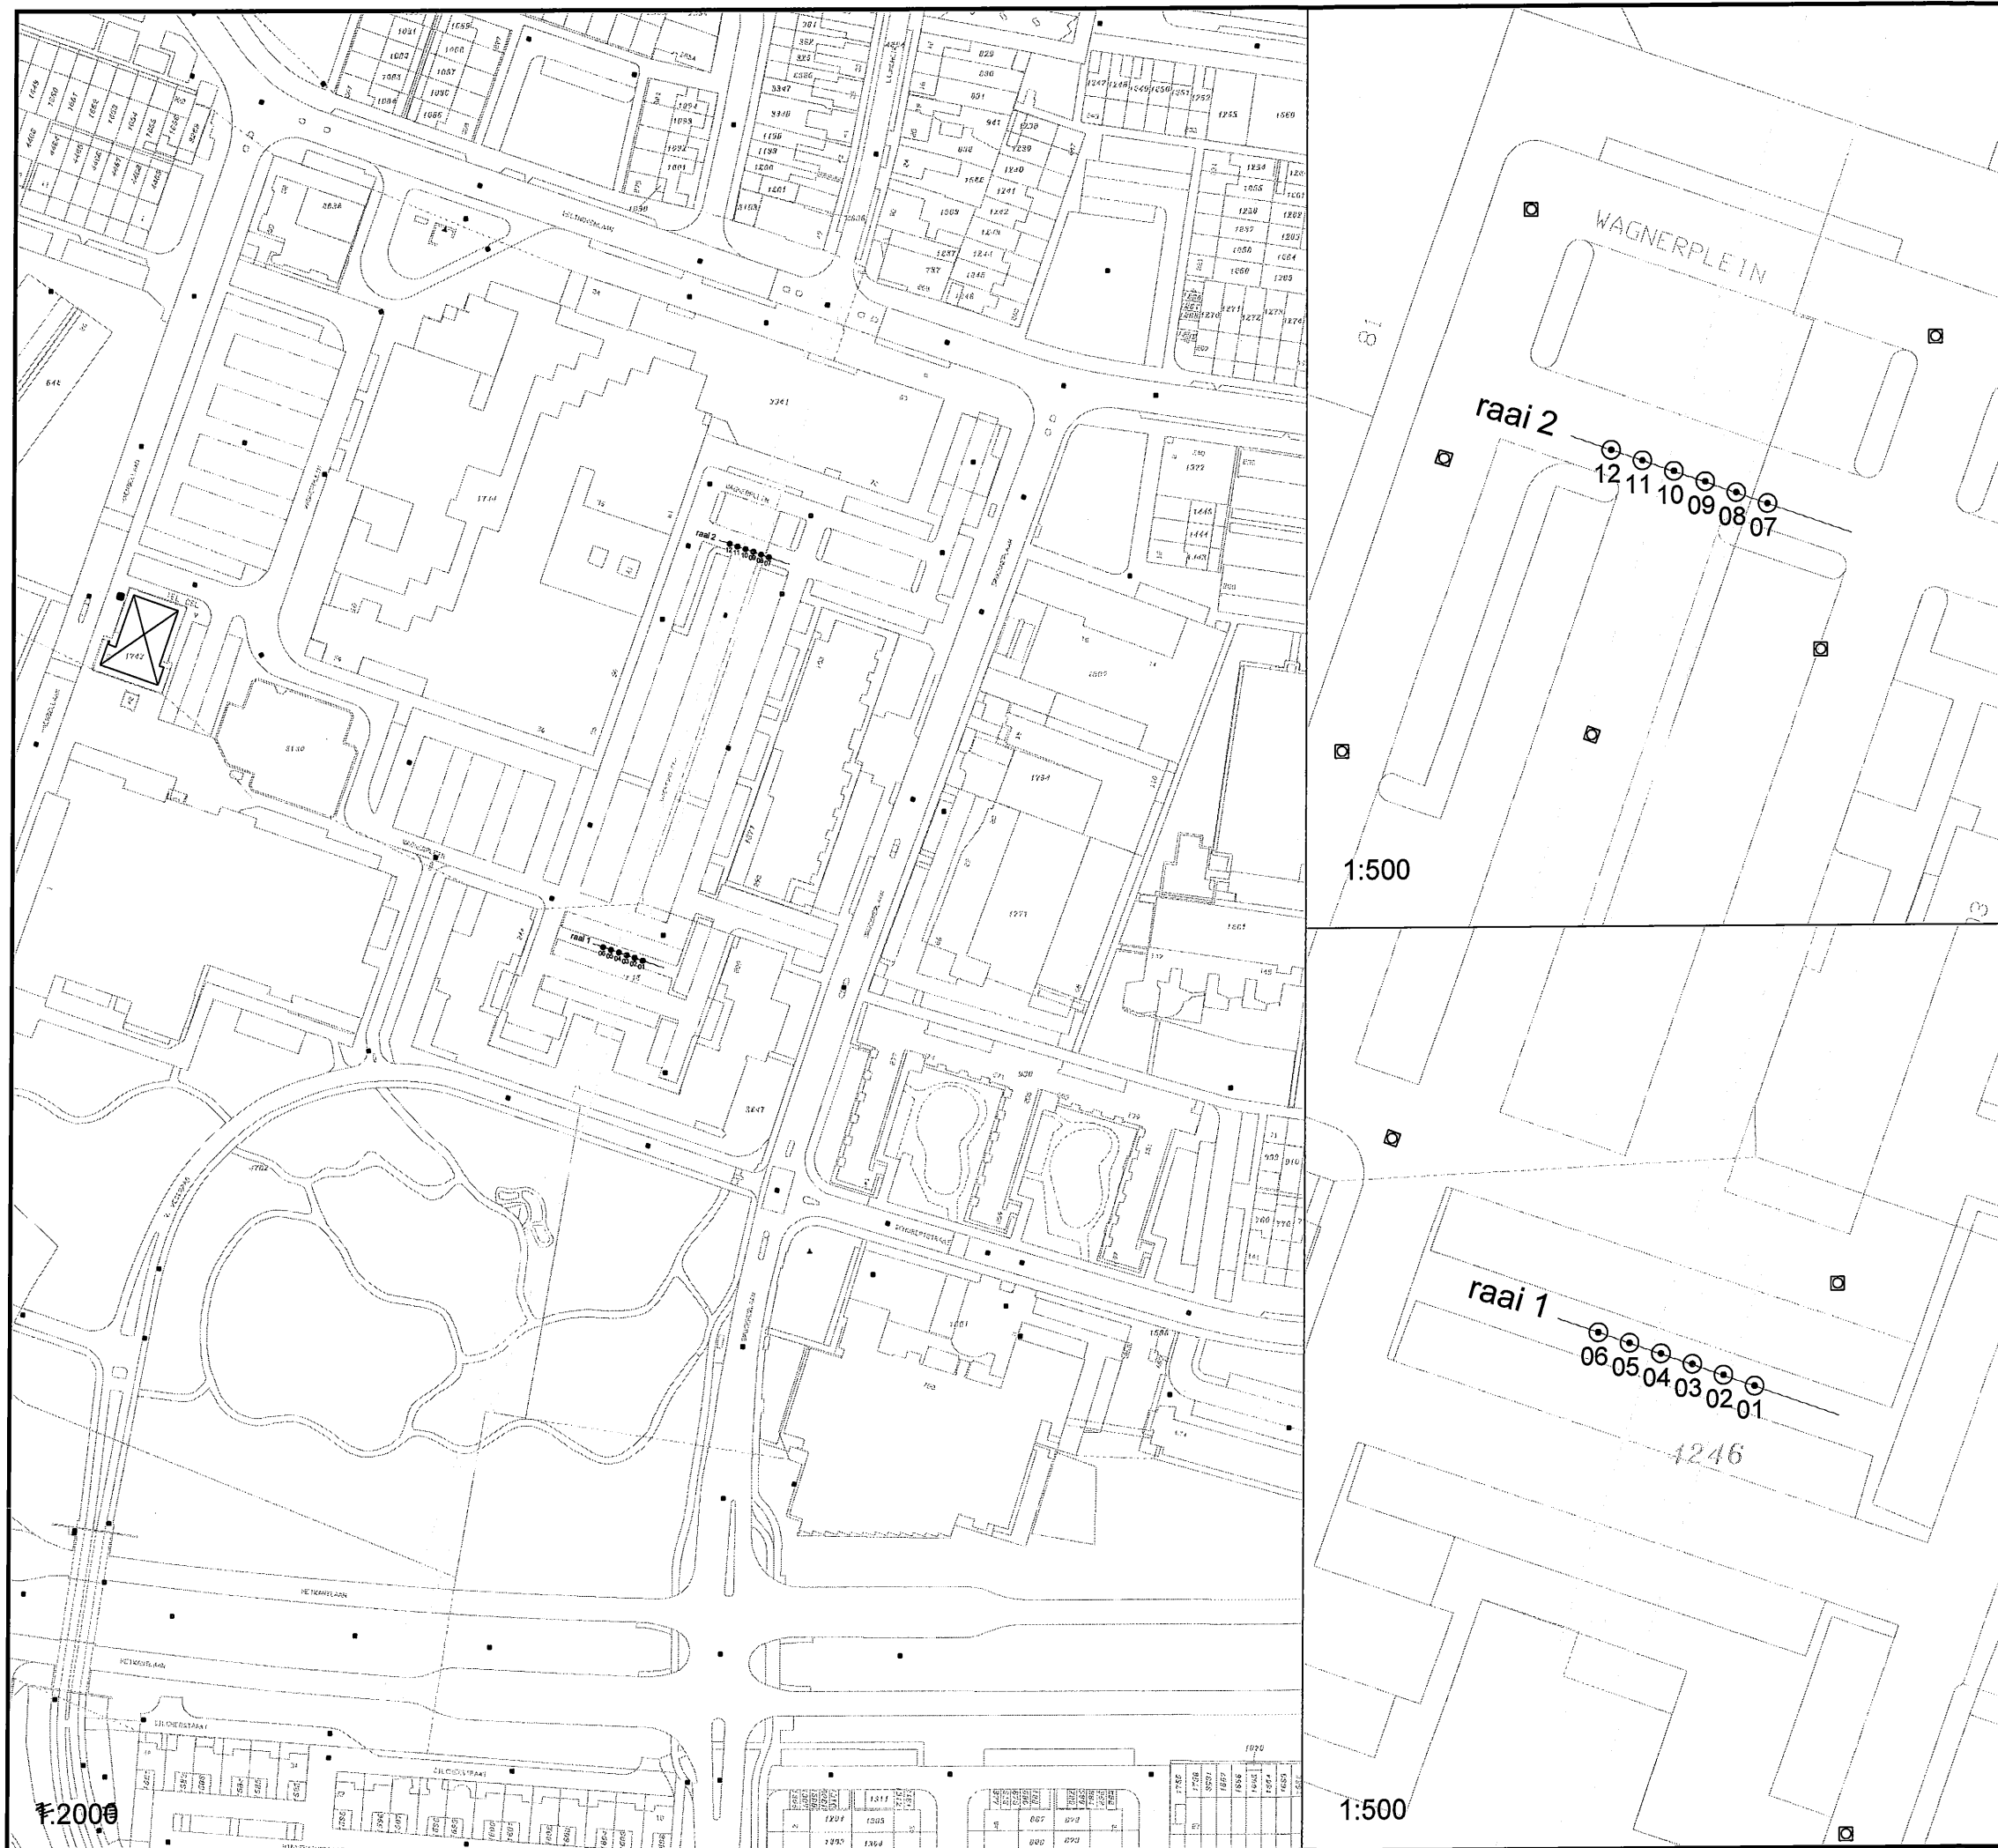
- ⊙ grondboring 1,0 m-mv
- vermoedelijke zinkassenweg "Lijnsheike"
- boorraai met boringen tot 1,0 m-mv

Het onderzoek ter plaatse van het voormalig wegtracé is gebaseerd op de strategie overeenkomstig met het traceren van blauwsloten. De gehanteerde boordichtheid is geringer ten opzichte van het onderzoek bij blauwsloten, vanwege een breder tracé en derhalve grotere trefkans. Bij de uitvoering van het veldwerk is expliciet gelet op lagen met volledig zinkassen of bijmengingen met zinkassen in de grond.
