# **Tuin van de Congregatie der Zusters van Liefde en Park Oude Dijk te Tilburg**

## **cultuurhistorie en ecologie**

**30 november 2014**

**dr. Lucia Albers - Albers Adviezen Historische Parken**

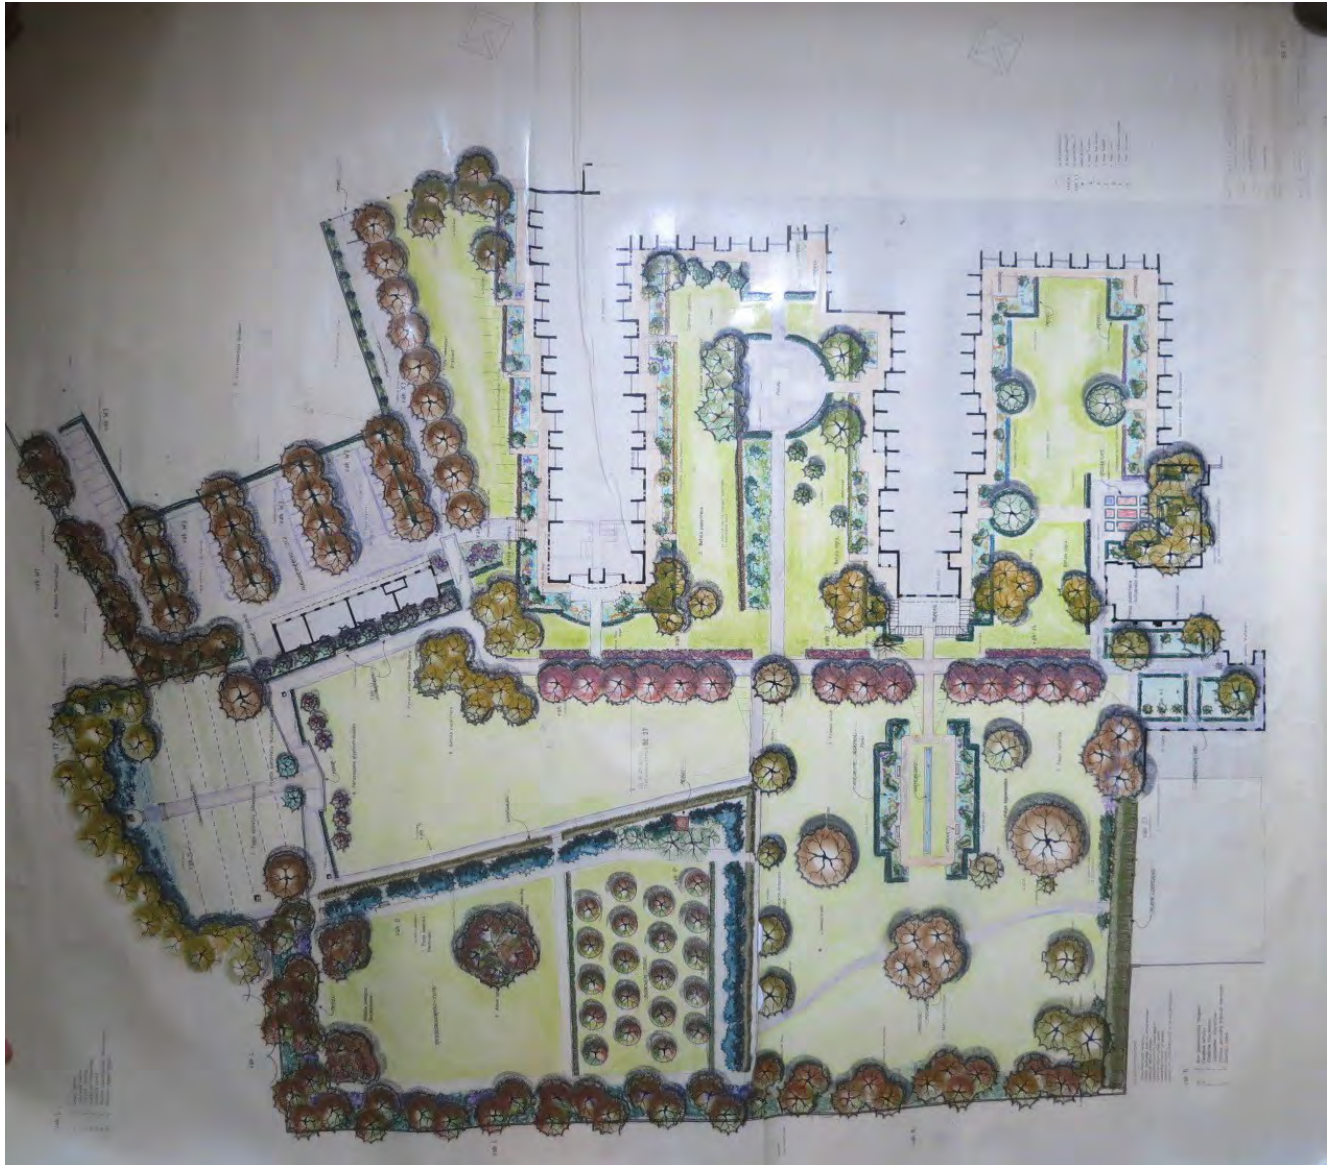
afb. 25 1991 Ontwerptekening door Buys en Van der Vliet, geheel uitgevoerd.

In 1991 heeft bureau Buys en Van der Vliet in de noordelijke kloostertuin weer lange zichtassen aangebracht, ondanks de halvering van het terrein. Een nieuwe laag met grote symbolische en esthetische betekenis werd toegevoegd aan de tuin. Deze tuin is zo rustig, zonder honden, en heeft zo veel dekking dat daar vermoedelijk de vos huist.

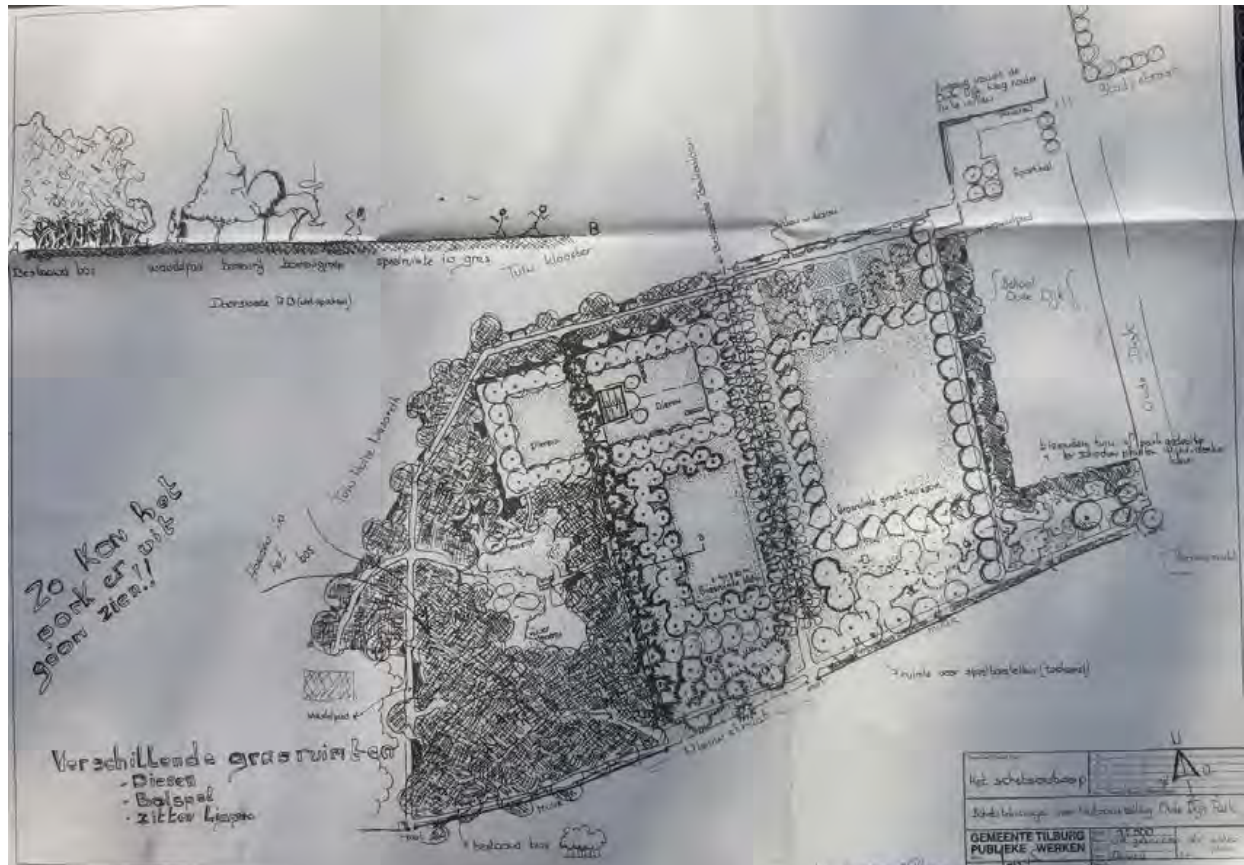
afb. 27 Schetsplan voor het openbare park, 1987, Jan van Summeren.

In 1987 maakte Jan van Summeren, landschapsarchitect bij de gemeente Tilburg, een ontwerp voor het Stadspark. Hij beoogde een openbaar park voor veelzijdig gebruik, met een deel bos en verschillende grasruimtes, voor dieren, balspel, zitten-liggen. In het drassige deel van het park, was in het ontwerp veel moeras en een beetje vijver gedacht.

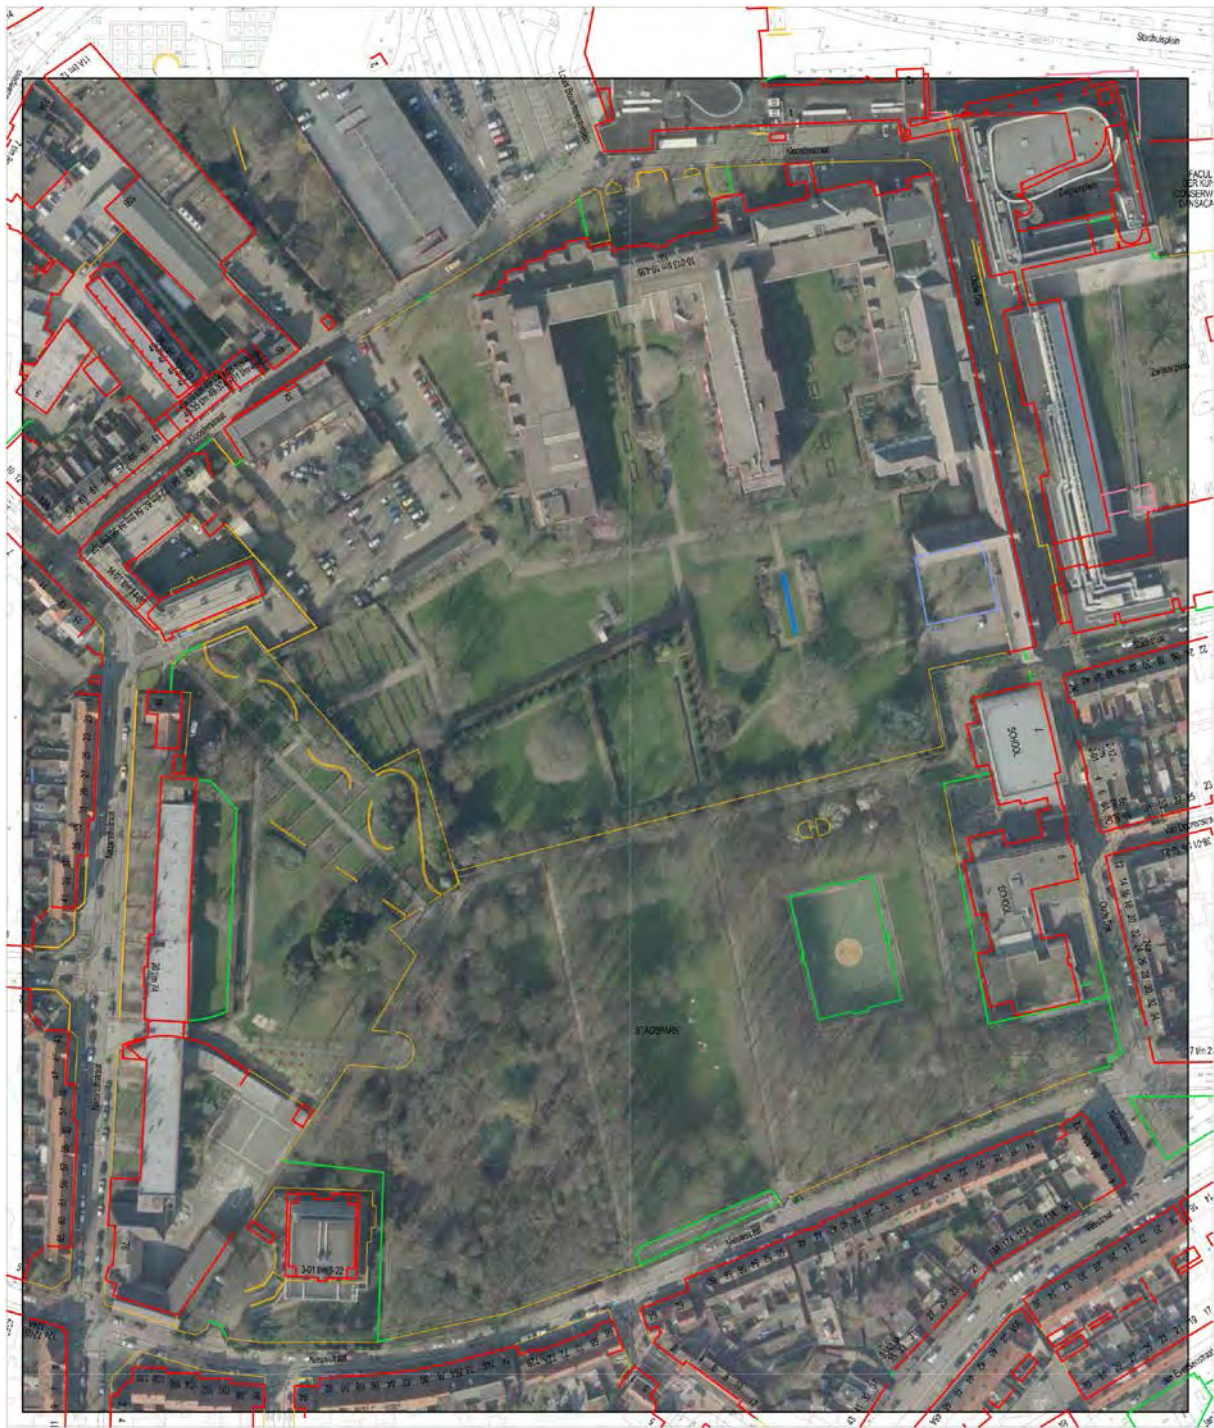
### Kaart 2 Scheiding van kloostertuin en openbaar park sinds 1985

Digitale kaart van de bestaande situatie met daarin een met behulp van een fotokader gemonteerde luchtfoto van het studiegebied. Zichtbaar is dat de luchtfoto en de digitale ondergrond niet overal evengoed aansluiten. Dat maakt het onmogelijk de tuin betrouwbaar in te tekenen. Voor de analyse is dit niettemin een nuttig beeld.

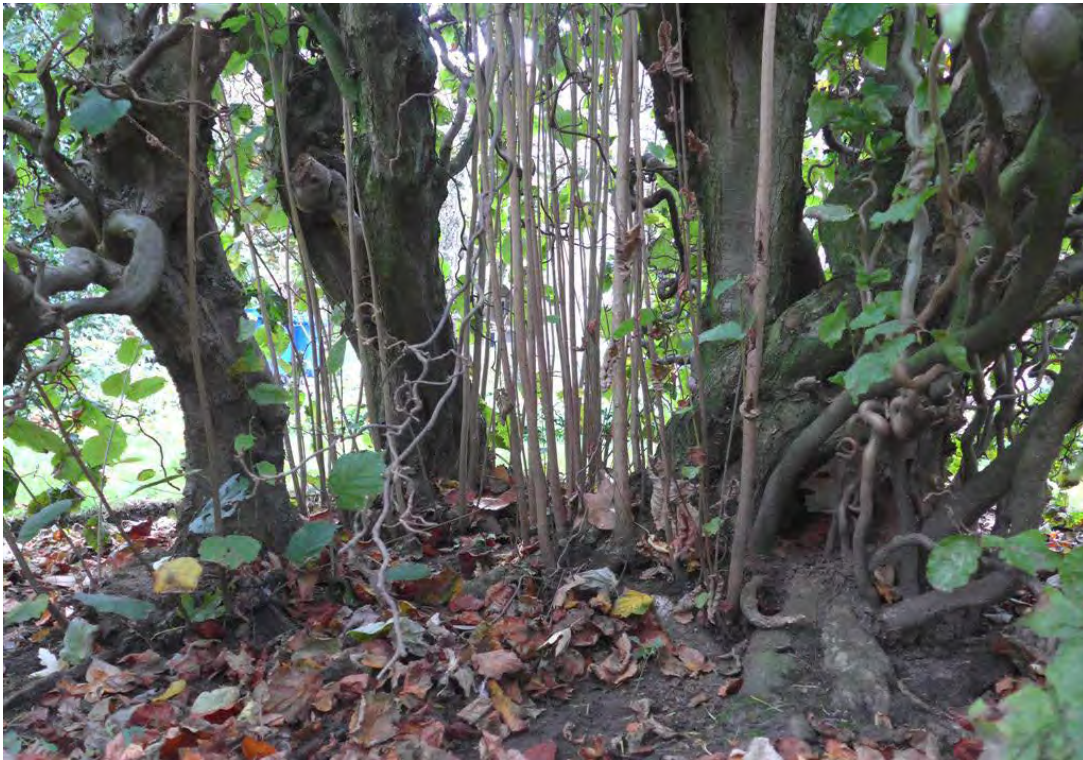
afb.40 opvallend grote meerstammige kronkelhazelaar (*Corylus avellana* 'Contorta', ca. 1863 in Engeland gekweekt), geënt op een gewone hazelaar. Mogelijk geplant ca. 1900.

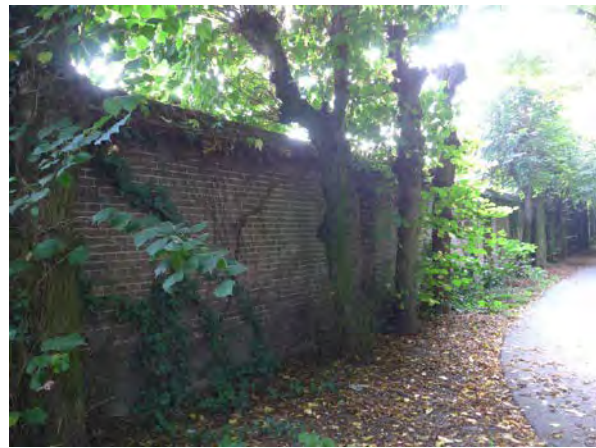
afb. 46 Lange kloostermuren met ezelsruggen en pilasters. Vanwege de volle voeg en portlandspecie is er weinig kans op muurvegetatie. Rechts 19e eeuwse muur met rij van knotlindes (zomerlindes en Hollandse lindes).

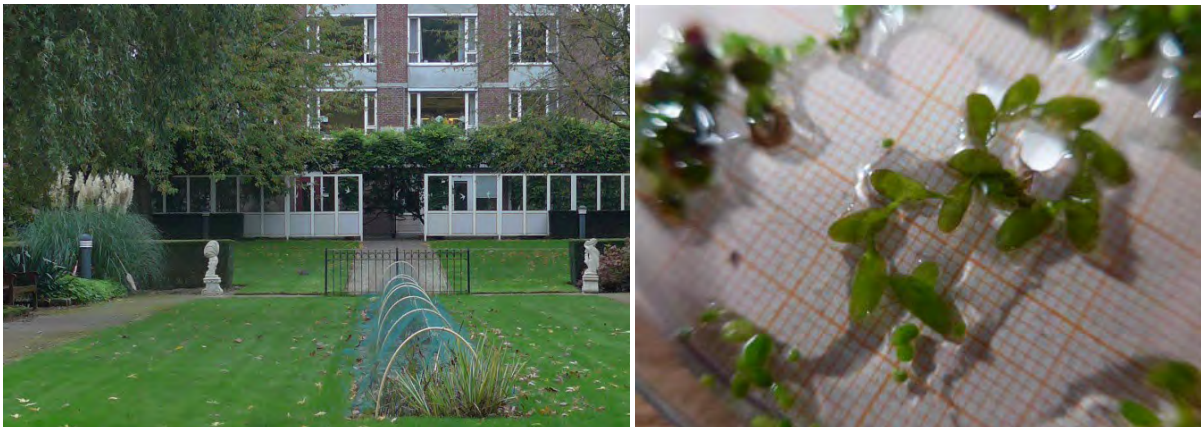
afb. 48 de smalle vijver afgeschermd tegen blad en vogels; rechts een bijzondere vorm van puntkroos met afgeronde bladeren (op milimeterpapier). Karakteristieke snoer van gesteelde bladeren.

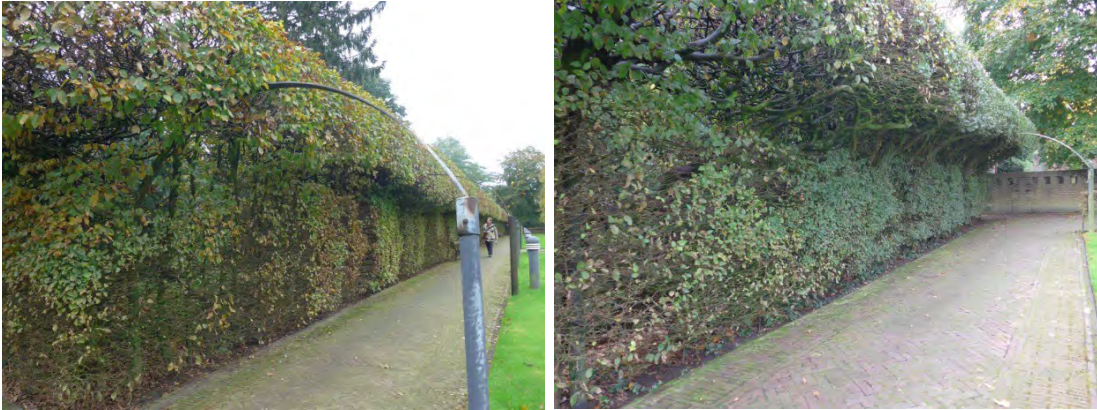
afb. 56 Links overzicht van de noordzuid-loofgang(Marialaan);rechts (meidoornlaan) de overgang van haagbeuk naar eenstijlige meidoorn.

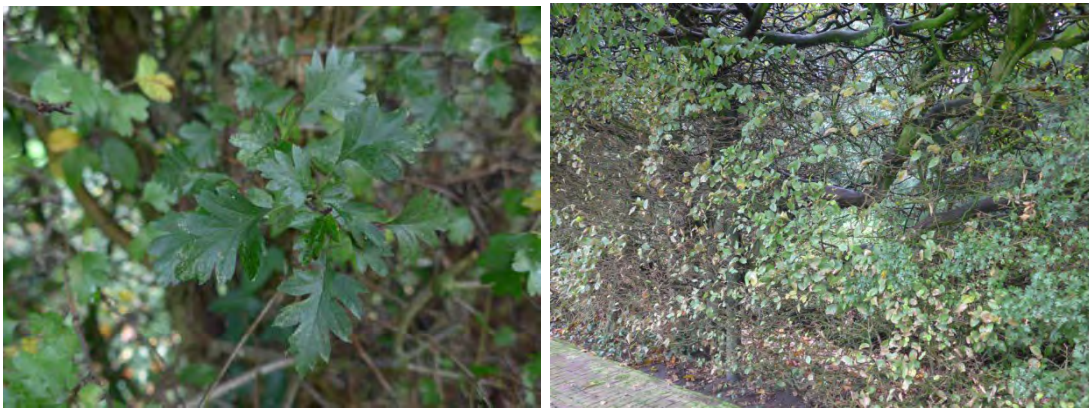
afb. 57 Links detail van de eenstijlige meidoorn, rechts vlechtsnoei van de haagbeuk
